**Relation between binder properties and damage
characteristics of pavements? (Performance orientated
methods)**

**Empa Dübendorf, Strassenbau/Abdichtungen
Dr. Martin Hugener**

**Forschungsauftrag VSS 1999/131 auf Antrag der
Vereinigung Schweizerischer Strassenfachleute (VSS)**

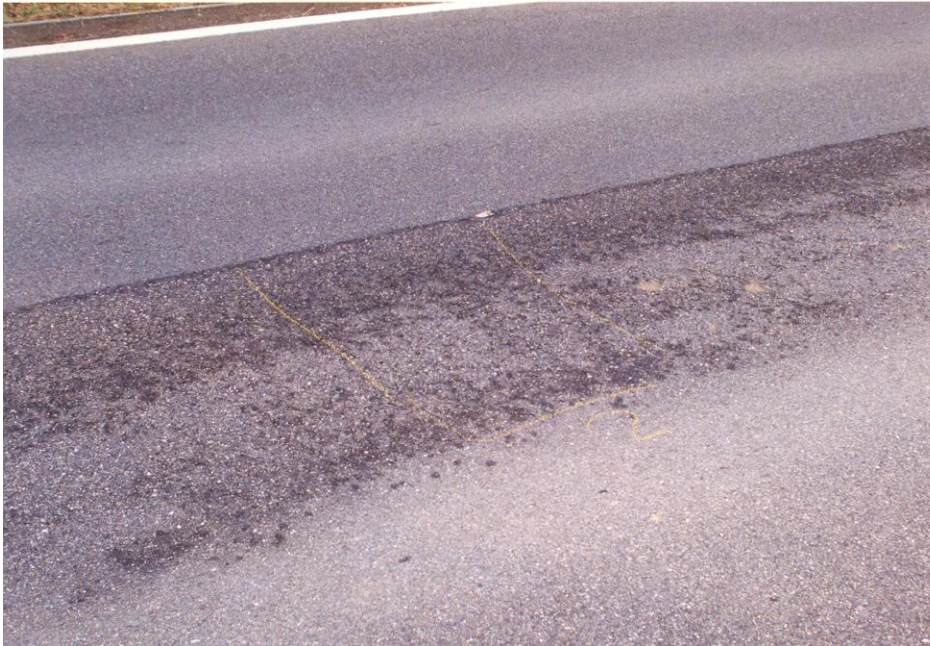
Ort	Kantonsstrasse K 287 bei Gansingen (AG)
Schadensbild	Kornausbruch auf einer Spur, vor allem gegen die Mitte zu (Abbildung 8)
Referenzstrecke	gleiche Strasse, Gegenrichtung
Belagsaufbau/Zusammensetzung	AB 11N, 40 mm mit Bitumen B80/100 TA 10, 20 mm mit TB 2000? teilweise HMT + OB Planie oder Schotter
Bindemittel der Deckschicht	B80/100 (ohne Trinidad)
Belagseinbau	2.9.1996, 1. Spur am Morgen, 2. Spur am Nachmittag

Abbildung 8: Unten: Belag mit Kornausbruch, oben: intakte Gegenfahrbahn

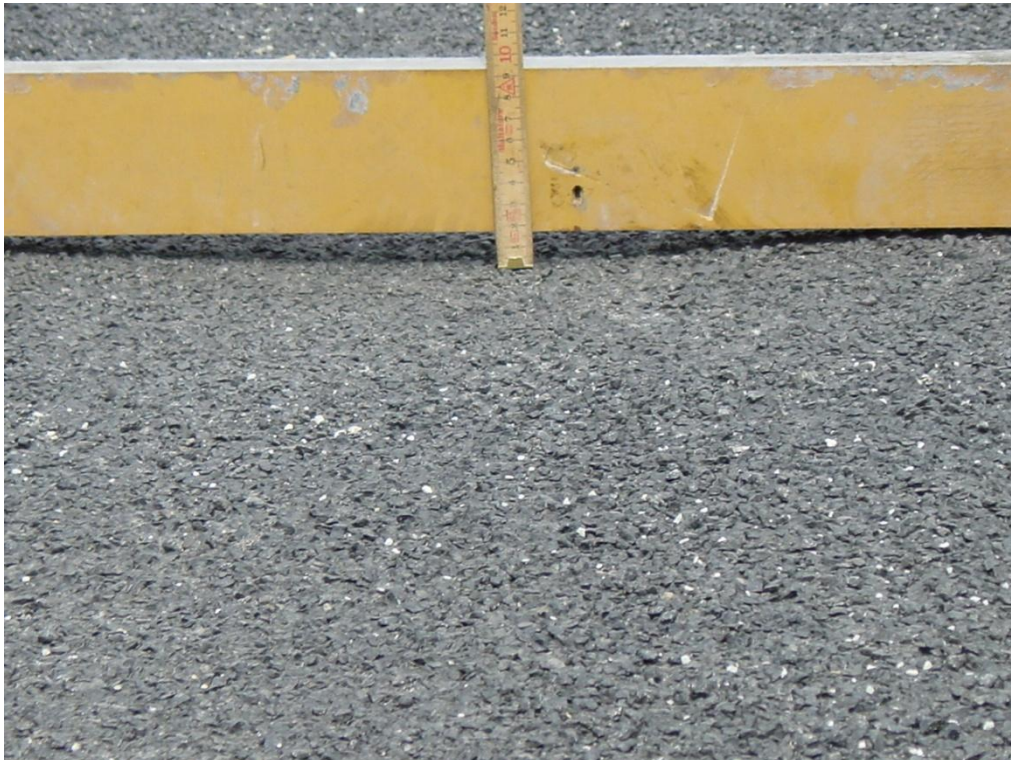
Ort	Obersiggenthal (Kanton AG)
Schadensbild	Spurrinnen im Brückenbelag noch vor Inbetriebnahme
Referenzstrecke	mittlere Röhre Bareggunnel
Belag	Deckschicht: GA 11
Bindemittel	Grisolast +2% Trinidad

Abbildung 13: Spurrinnen bei frisch hergestelltem Gussasphalt des Objektes AG2

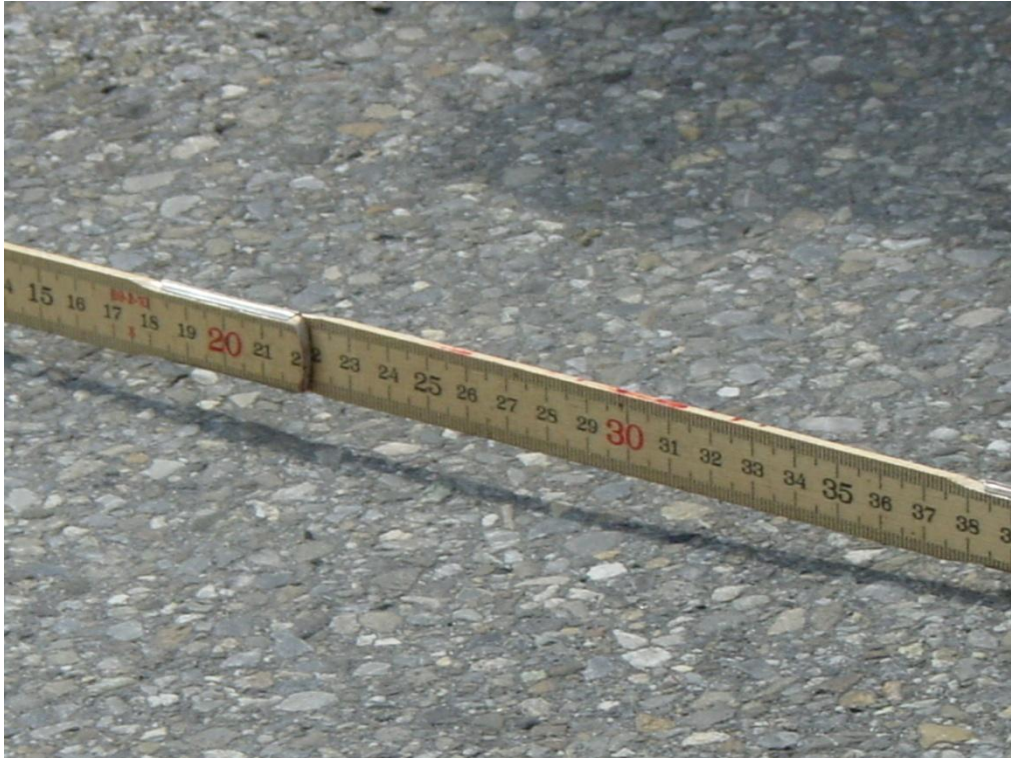
Ort	Autobahn A12 zwischen Düdingen und Flamatt, Normalspur Fahrrichtung Fribourg bei Messpunkt 67.300
Schadensart	Spurrinnen
Referenzstrecke	gleicher Autobahnabschnitt, Normalspur Fahrrichtung Fribourg, bei Messpunkt 66.000
Belagsaufbau und Sanierungsarbeiten (Abbildung 18):	
	Einbau 1972 : HMT - B, 11 cm Dicke, Bitumen B 60/70 Mavag, 4.2% Bindemittelgehalt
	Einbau 1973 : AB 18S, 7 cm dick, Bitumen B 60/70 Mavag, Bindemittelgehalt 5.75
	Sanierung 1986: Abfräsen, danach Heissrecycling in-place (Remix), darauf neue Deckschicht AB 10S, B 80/100 (Venezuela Bitumen mit 1.75% Trinidad)

Abbildung 17: Spurrinnen in der Normalspur

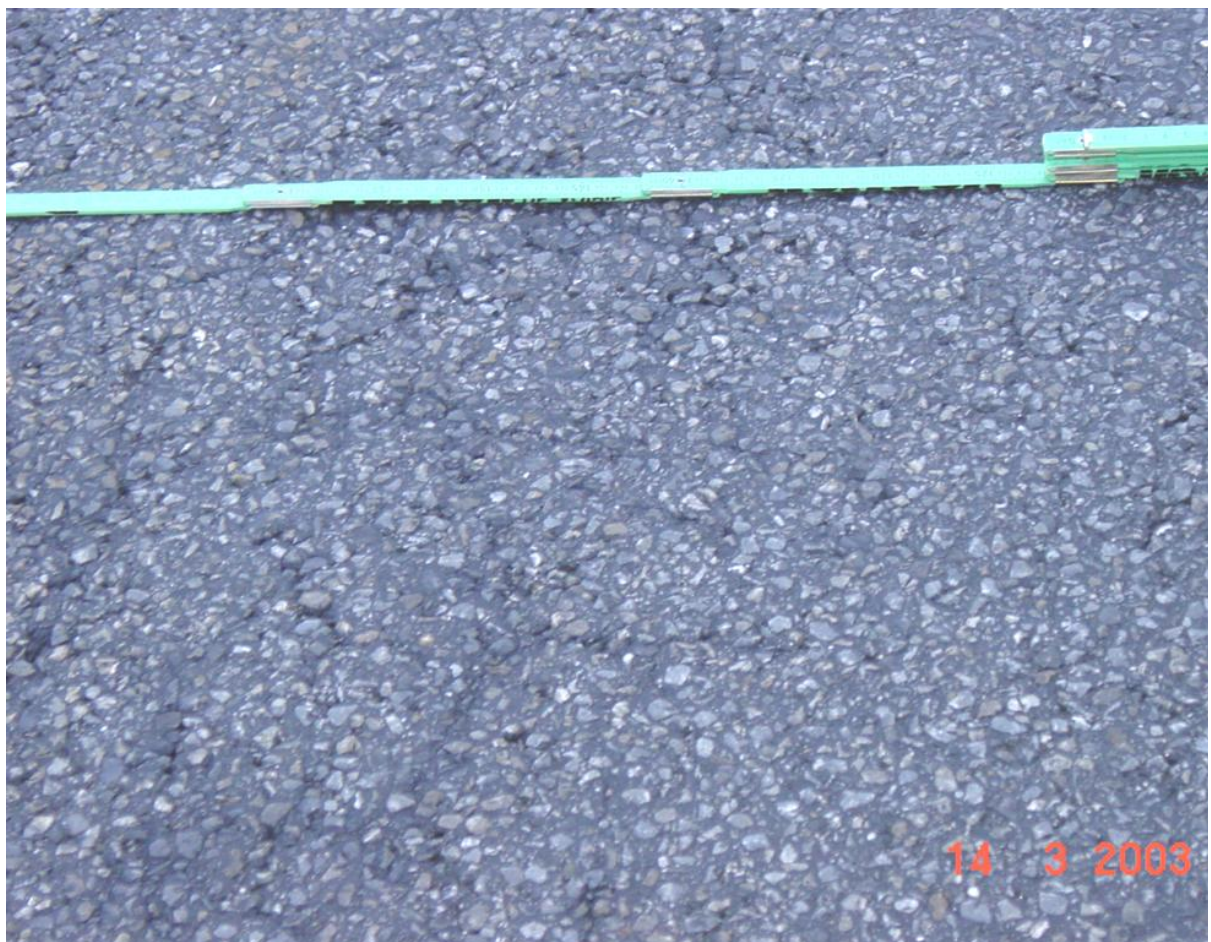
Ort:	Nationalstrasse A2, Abschnitt Wassen-Göschenen
Schadensbild:	Netzrisse
Referenzstrecke:	selbe Strecke
Belagsaufbau:	Deckschicht: SMA 11, obere und untere Tragschicht: HMT 22
Bindemittel:	Deckschicht: Bitumen 70/100 und Trinidadzusatz obere Tragschicht BP Struktur, untere Tragschicht B80/100

Abbildung 24: Risse in der Deckschicht des Objektes UR1

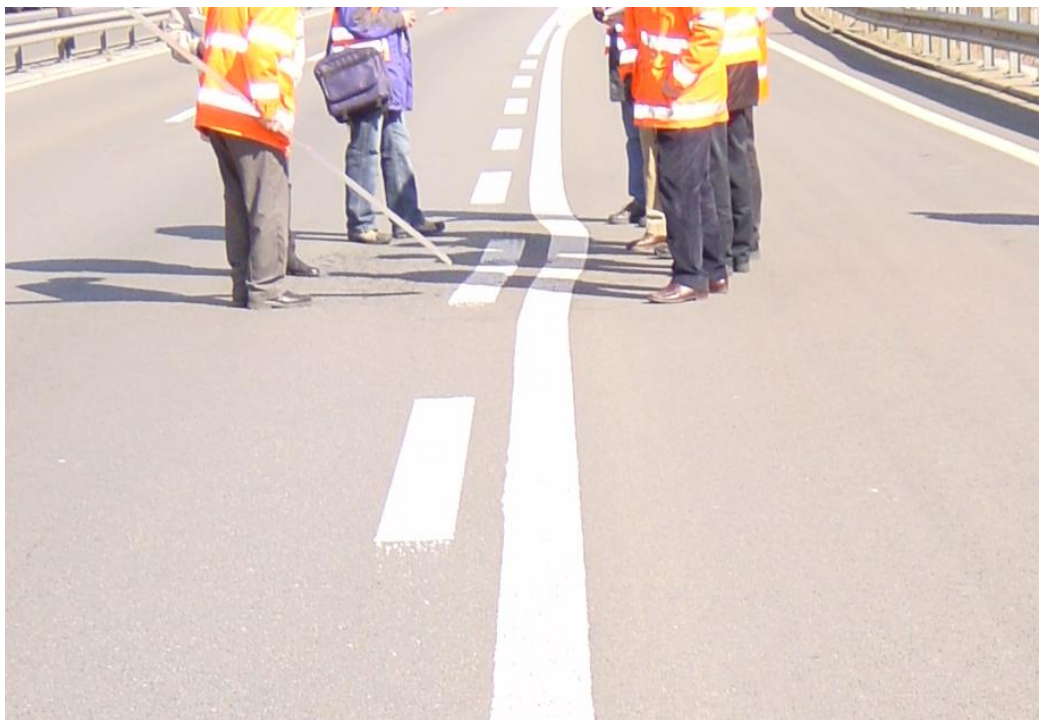
Ort:	Nationalstrasse A2, Abschnitt Wassen-Göschenen
Schadensbild:	Schiebungen (Abbildung 27)
Referenzstrecke:	selbe Strecke
Belagsaufbau:	Deckschicht: SMA 11, obere und untere Tragschicht: HMT 22
Bindemittel:	Deckschicht: Bitumen 70/100 und Trinidadzusatz obere Tragschicht BP Struktur, untere Tragschicht B80/100

Abbildung 27: Schiebungen beim Objekt UR2

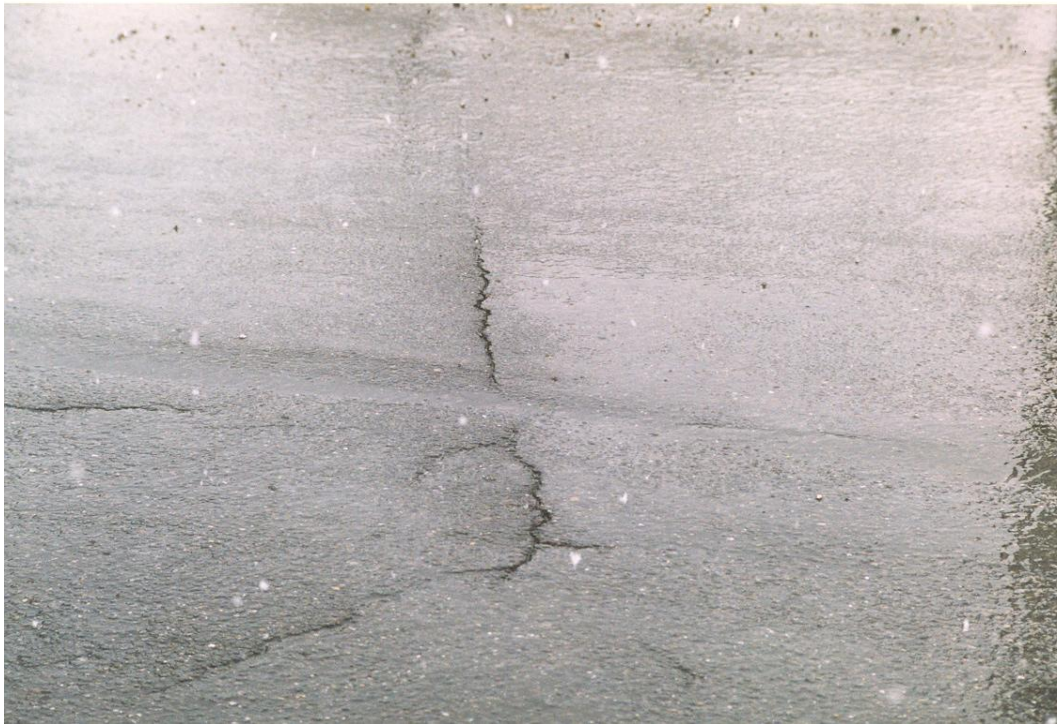
Ort:	Sursee, Chotten
Schadensart	Rissbildung
Referenzstrecke	Einfahrt in den Kreisel (vgl. Skizze in Abbildung 32)
Belag (gem. Unterlagen):	AB 11S
Bindemittel	PmB (Vestoplast)
Belageinbau:	Datum unbekannt

Abbildung 31: Risse in der Deckschicht
