# Datenblatt begrünte Stützgitterböschungen

| Objekt-Code | <b>AG-01</b> |
| Gemeinde | Aarau / AG |
| Lokalität | Schachen, entlang SBB |

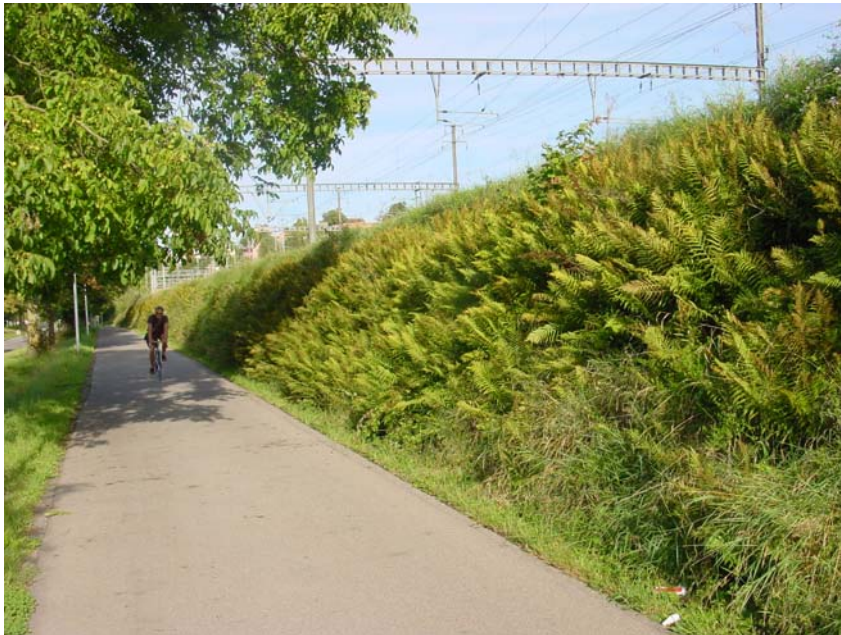
AG-01/1 (07.09.2011/BST)

| Oberfläche Front | Guter Zustand, leichte Humusschicht auf dem Gewebe |
| Stützgitter | Unverzinkt, Flugrost |
| Pflegezustand | Extensiv gepflegt. Viele Pflanzen scheinen wild gewachsen zu sein. Verschiedene Farnarten Foto Nr. 03 |

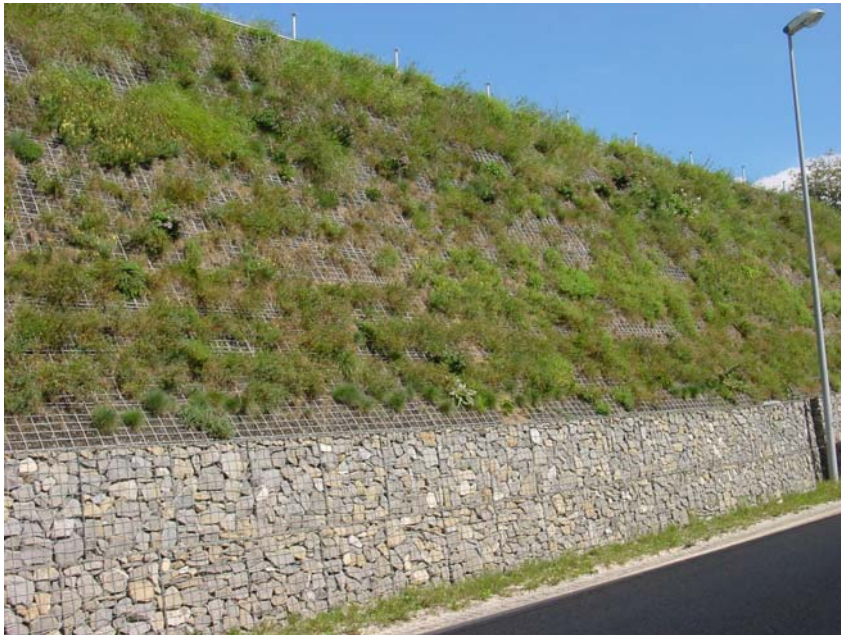
AG-02a/1 (13.09.2011/BST)

| Oberfläche Front | Durch verschiedene Expositionen stark unterschiedliche Vegetationsdichten |
| Vegetation | mehr schlechte Bereiche |

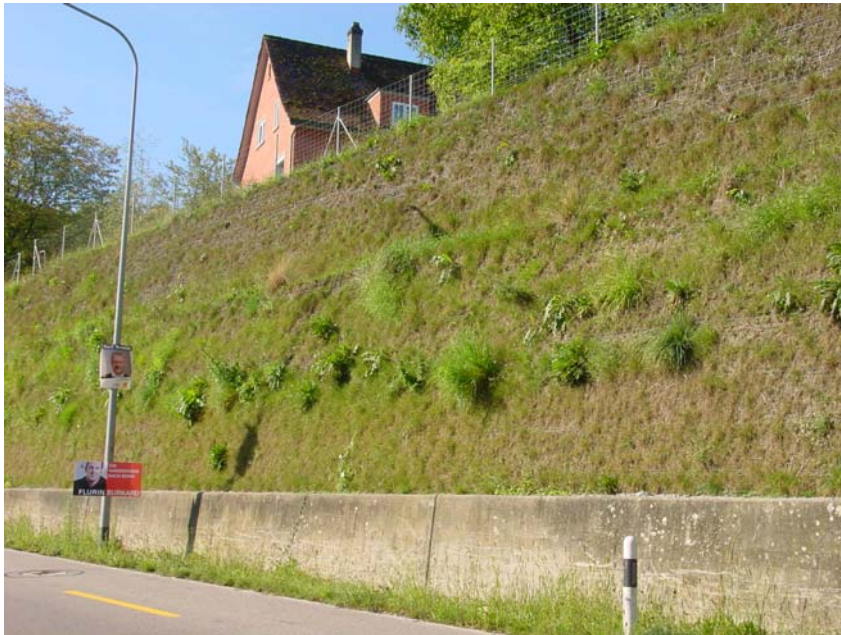
AG-04/1 (06.09.2011/BST)

| Oberfläche Front | Oberfläche plan |
| Stützgitter | Zustand gut |
