# **Erfahrungen mit langen integralen und semi-integralen Brücken**

**Experiences with long integral and semi-integral bridges**

**dsp Ingenieure & Planer AG, Stationsstrasse 20, 8606 Greifensee**  
**Prof. Dr. Walter Kaufmann (ab 01.05.2014 ETH Zürich)**  
**Dr. Juliane Buchheister**

**Forschungsprojekt AGB 2009/001 auf Antrag der Arbeitsgruppe  
Brückenforschung (AGB)**

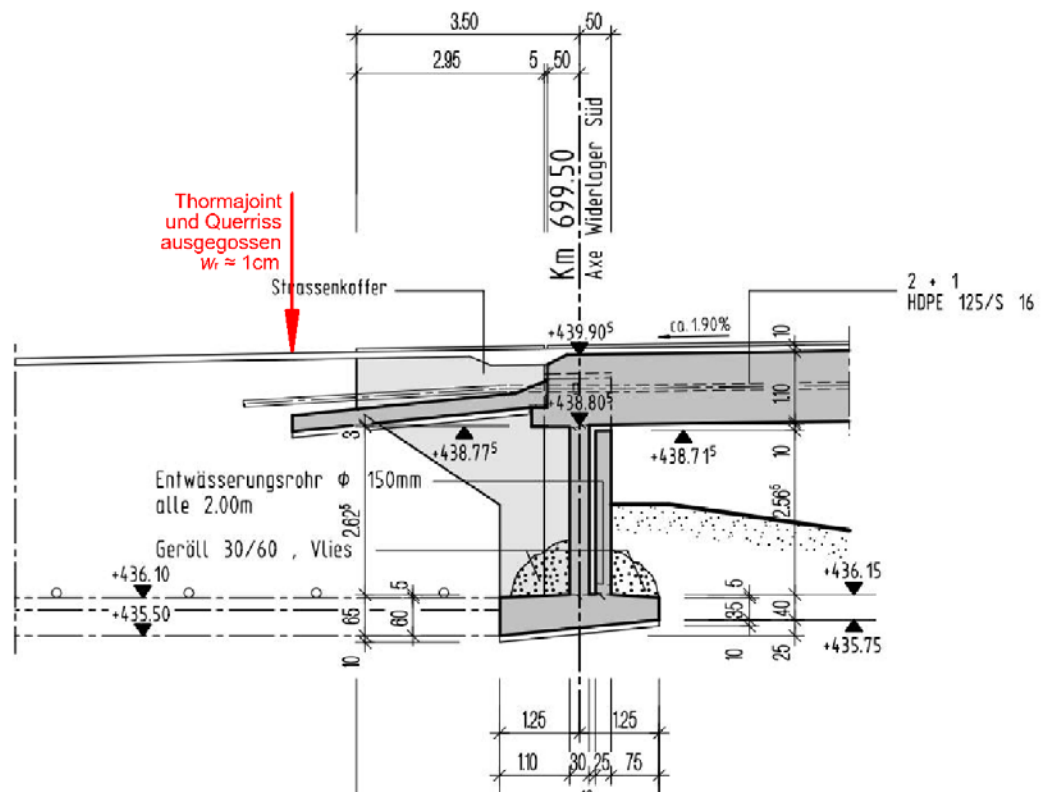
**Abb. 7** Belagsschäden linkes Brückenende Unterführung Schlaufe Frachtzufahrt, Kloten (ZH)

Beim linken Brückenende (Richtung Süden) war im Bereich des Schleppplattenendes ein verfüllter Querriss über die ganze Brückenbreite vorhanden, der sich wieder ca. 1 cm geöffnet hatte. Im Randbereich traten Risse ca. 50-70 cm näher zur Brückenmitte auf, wobei ein Riss sogar durch einen Randstein verlief. Auch im Bereich der Polymerbitumenfuge bildeten sich mehrere neue, kürzere Risse.

Die Belagsschäden stehen mutmasslich in Zusammenhang mit den horizontalen Verschiebungen der Brückenenden. Insbesondere die relativ weit vom rechten Brückenende entfernten Risse dürften jedoch primär durch Setzungen im anstehenden, setzungsempfindlichen Baugrund verursacht worden sein.

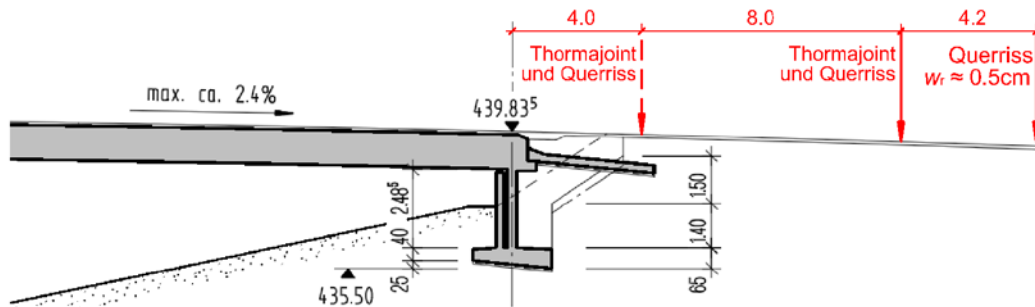
**Abb. 8** Belagsschäden rechtes Brückenende Unterführung Schlaufe Frachtzufahrt, Kloten (ZH)

Beim rechten Brückenende (Richtung Norden) waren in einem Abstand von ca. 4 m vorlandseitig von der Lagerachse über ca. zwei Drittel der Fahrbahnbreite neue Querrisse entstanden. Zudem war rund 8 m hinter der ersten Polymerbitumenfuge eine weitere solche Fuge ausgeführt worden. Weitere 4.2 m dahinter wurde ein zusätzlicher Querriss (Breite 0.5 cm) über die ganze Fahrbahnbreite angetroffen.

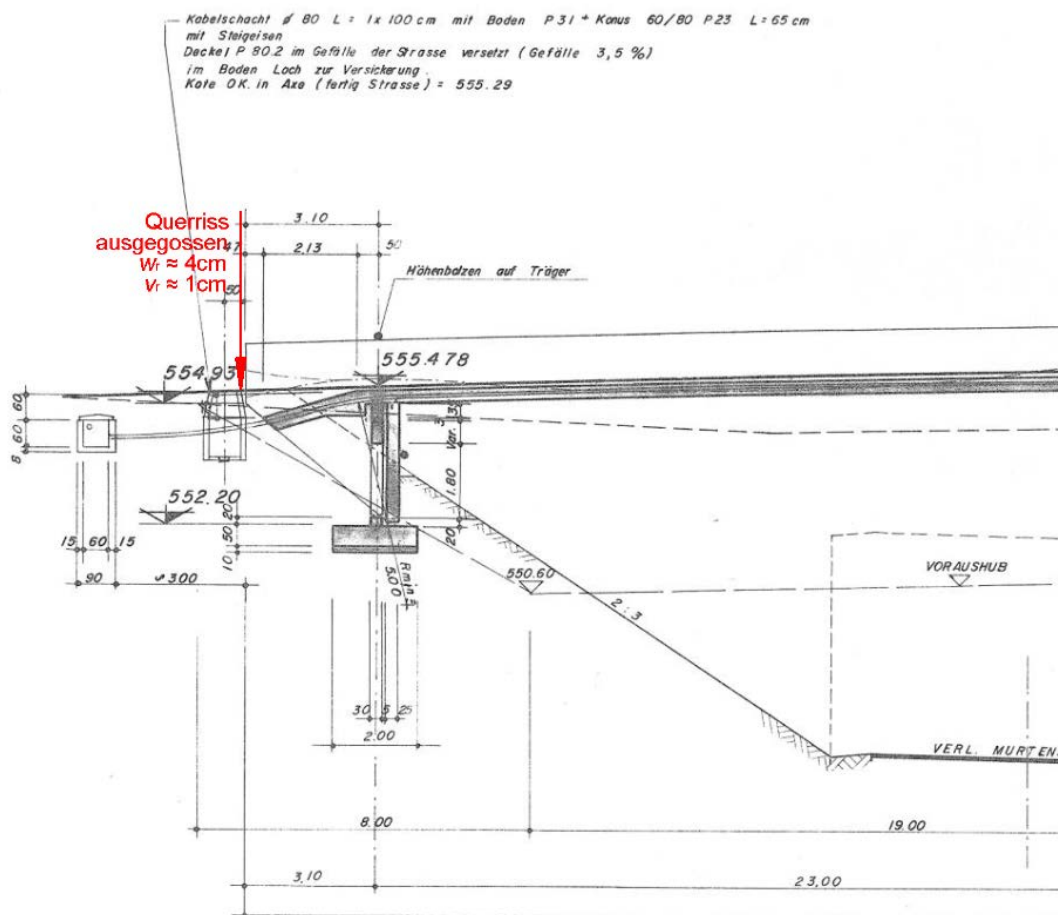
Abb. 9 Belagsschäden linkes Brückenende L 46 UEF Eichholzstrasse, Bern

Bei unserer Begehung im Jahr 2014 wurden bei beiden Brückenenden (links = Hinterkappeln und rechts = Bethlehem) vergossene Querrisse am Ende der Schleppplatte (=Ende Trägerwände) festgestellt, mit einer Breite von ca. 4 cm. Beim linken Brückenende wurde zusätzlich eine vertikale Verschiebung von rund 1 cm festgestellt.

Dass die Belagsrisse nicht am Ende der Fahrbahnplatte, sondern am Ende der Schleppplatten auftraten, könnte darauf zurückzuführen sein, dass die Trogwände bis an diese Stelle durchlaufen, wodurch Belag und Koffer im Bereich der Schleppplatte – trotz deren grosser Neigung – die Verschiebungen des Überbaus auch bei Verkürzungen mitmachen, so dass sich die Belagsrisse bei der Unstetigkeitsstelle am Ende der Trogwände ausbilden.

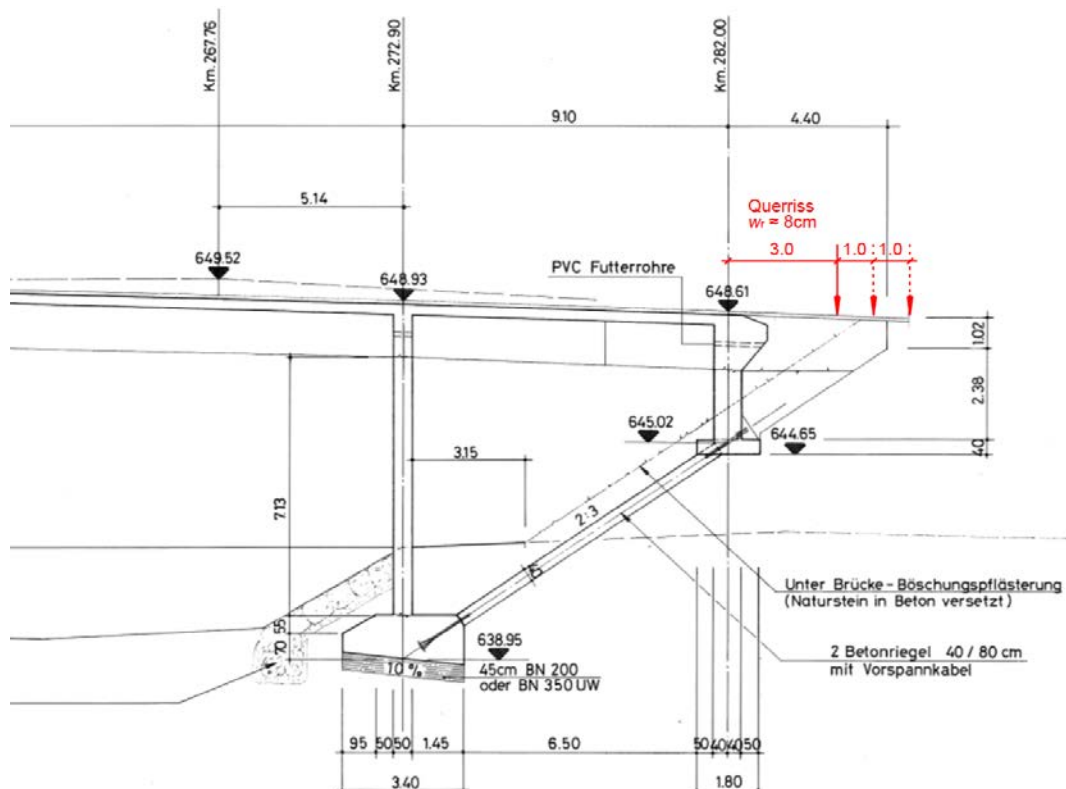
Bei unserer Begehung im Jahr 2014 wurde am linken Brückenende (Wimmis/ Zweisimmen, Burgholz) ein Schacht im Belag vorgefunden, mit einem grossen, bis 8 cm breiten Querriss und Abplatzungen unmittelbar davor, in einem Abstand von ca. 3 m von der Widerlagerwand. Vorlandseitig vom Schacht sind zwei weitere Querrisse und ein Schrägriss vorhanden, die vermutlich im Zusammenhang mit Belagsarbeiten bei einem Werkleitungsbau stammen. Diese Risse waren nicht ausgegossen. Zudem wurden Einsenkungen in Richtung Wimmis/ Zweisimmen festgestellt. Es ist zu beachten, dass der Längsschnitt in den Plänen im Vergleich zum Kataster von der anderen Seite dargestellt wurde.

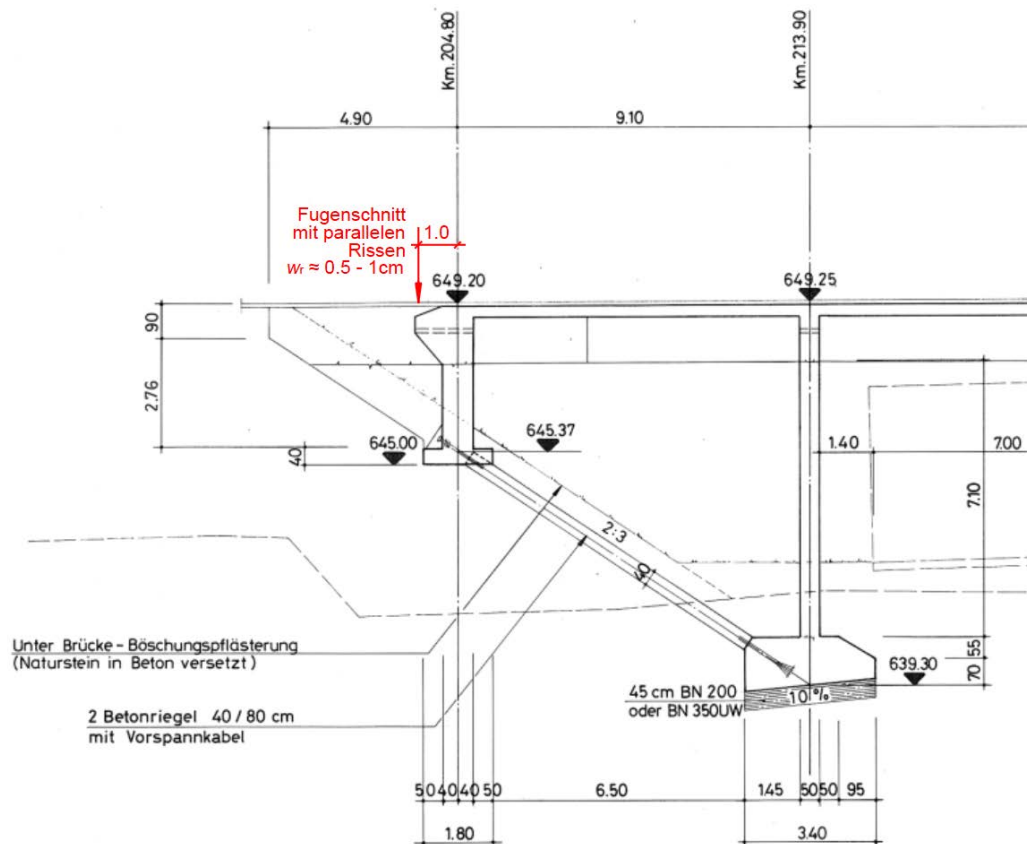
**Abb. 12** Belagsschäden rechtes Brückenende R13 Simmenbrücke Burgholz, Diemtigen (Plandarstellung anders als Kataster)

Beim rechten Brückenende (Oey-Diemtigen, Latterbach) wurde rund 1 m vorlandseitig der Widerlagerwand ein ausgegossener Fugenschnitt angetroffen, mit mehreren dazu parallelen Rissen (Rissbreite ca. 0.5 cm – 1 cm) über die ganze Fahrbahnbreite.

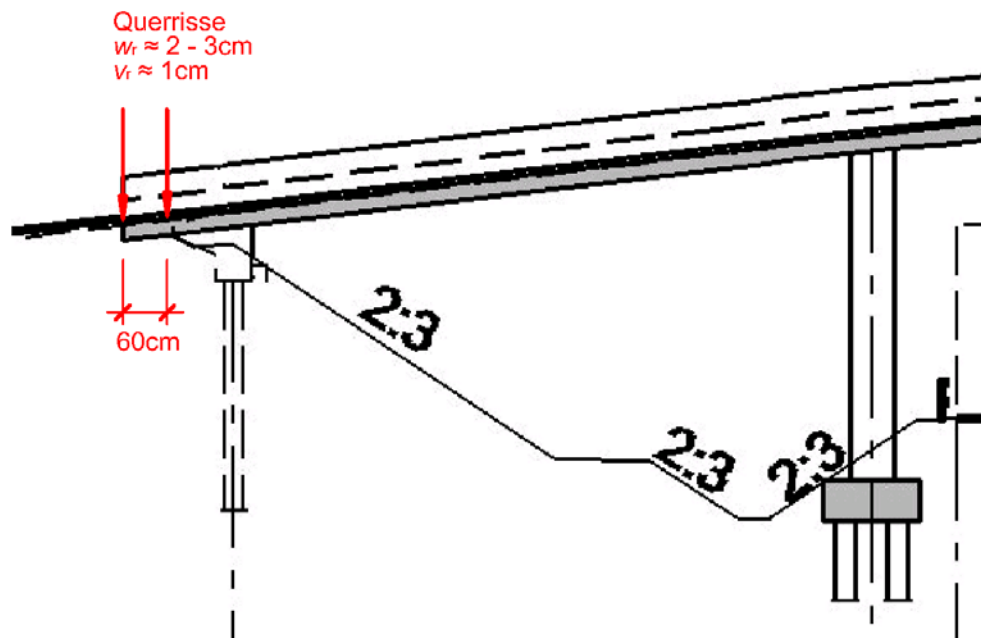
**Abb. 13** Belagsschäden linkes Brückenende BS 12 UEF Grienstrasse, Pieterlen

Bei unserer Begehung im Jahr 2014 waren beim linken Brückenende (Pieterlen) Setzungen und ein Hohlraum unter der Brückenkonstruktion erkennbar, und direkt beim Brückenende wurden zwei Querrisse mit einer Breite von 2-3 cm festgestellt, mit einem starken Längsgefälle im Belag zwischen den Rissen, wodurch die Setzungsdifferenzen ohne weitere Belagsrisse aufgenommen werden konnten.

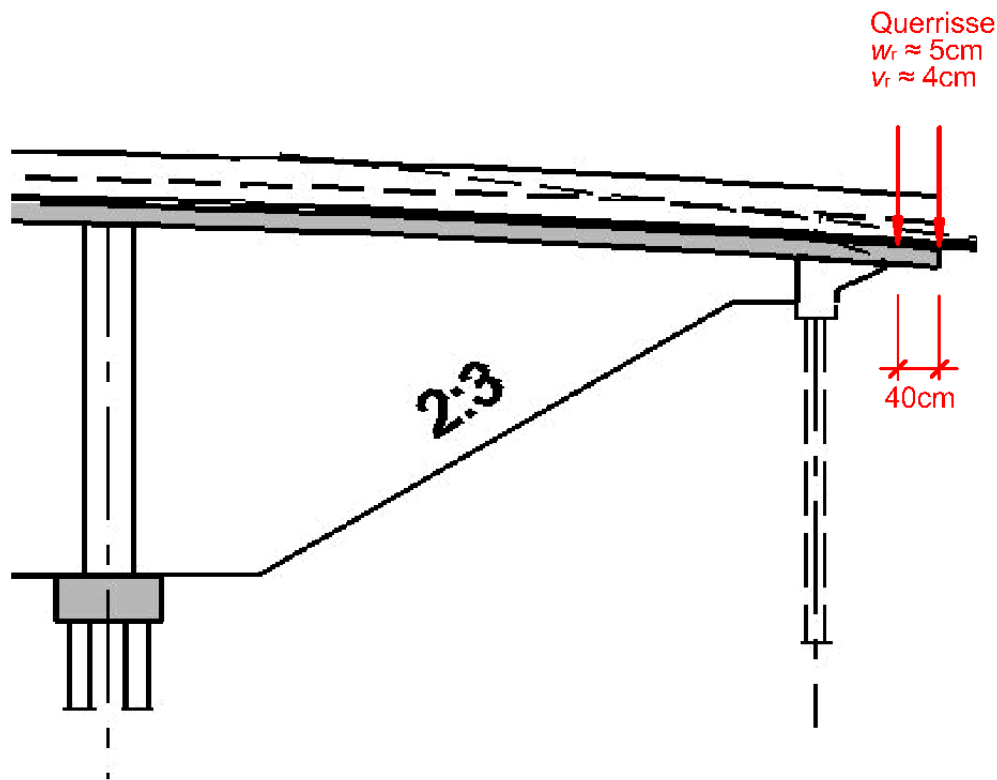
**Abb. 14** Belagsschäden rechtes Brückenende BS 12 UEF Grienstrasse, Pieterlen

Beim rechten Brückenende (Safern) waren deutliche Setzungen hinter der Brücke erkennbar, mit zwei grossen Querrissen (Breite ca. 5 cm) unmittelbar beim Brückenende (bis zu 4 cm Vertikalversatz) und ca. 40 cm dahinter sowie einem Netzzriss von ca. 1.40 m Breite.

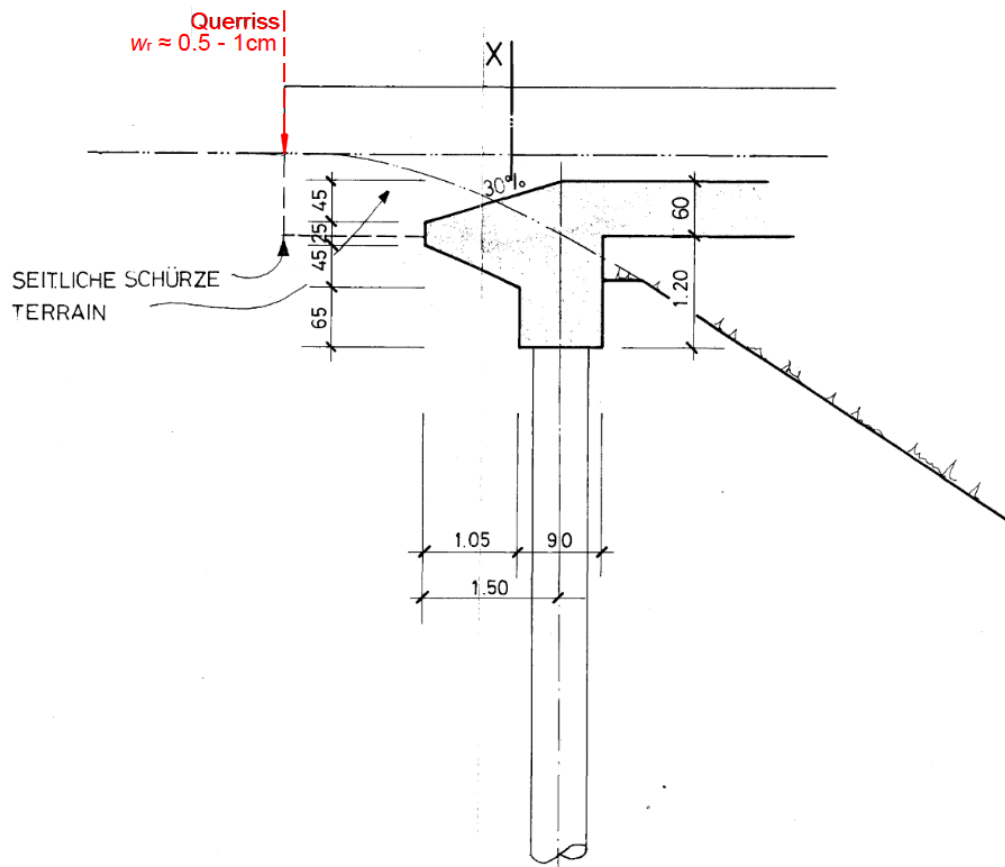
**Abb. 15** Belagsschäden linkes Brückenende N5 3BS34 UEF Hundshübeli, Leuzingen

Bei unserer Begehung im Jahr 2014 wurde beim linken Brückenende (Alttreu) am Ende der Aufweitung, ausgehend vom östlichen Fahrbahnrand, ein kleinerer, nicht durchgehender Querriss mit einer Breite von 0.5-1 cm festgestellt.

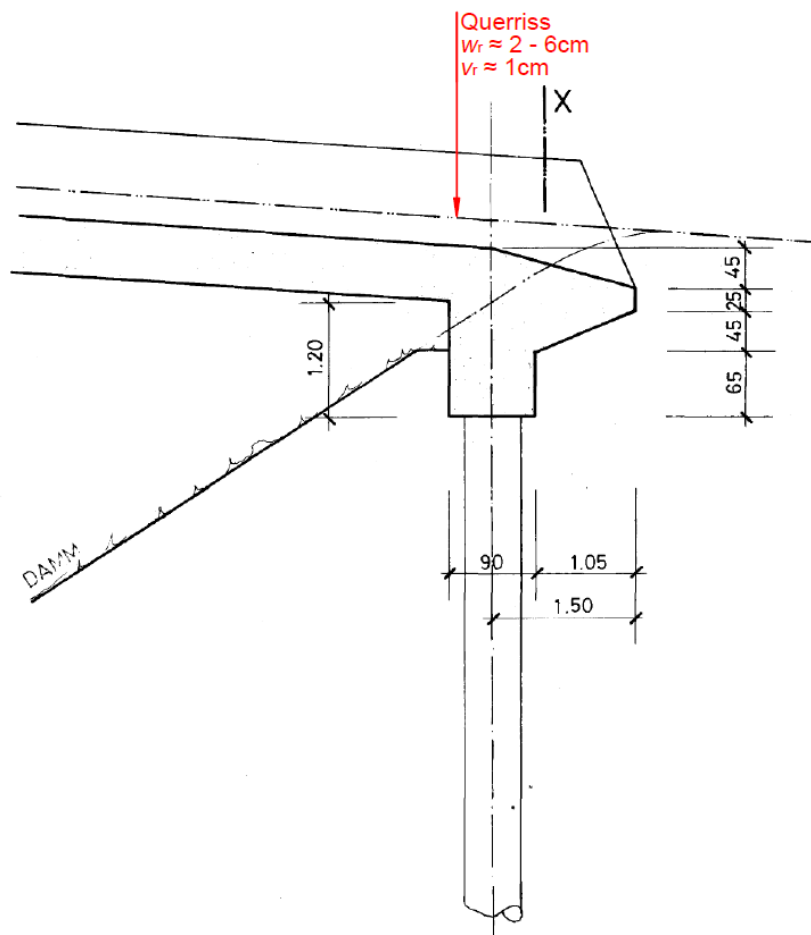
**Abb. 16** Belagsschäden rechtes Brückenende N5 3BS34 UEF Hundshübeli, Leuzingen

Beim rechten Brückenende (Leuzigen) wurde ein 2-6 cm breiter Belagsriss über die gesamte Fahrbahnbreite und mehrere kürzere Risse (brückenseitig) vorgefunden, mit einem Vertikalversatz von ca. 1 cm.

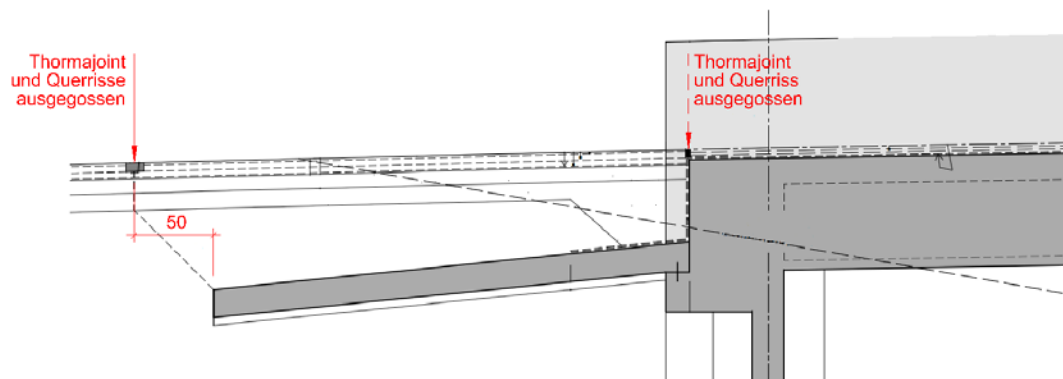
**Abb. 17** Belagsschäden linkes Brückenende Überführung Einfahrtsrampe zur N20 (BW 714), Birmensdorf (ZH)

Beim linken Brückenende (Richtung Aeschertunnel, Norden, Birmensdorf) wurden ein vergossener Querriss über die ganze Brückenbreite und ein kleinerer Querriss im Bereich der Brückenachse beim hinteren Fahrbahnübergang aus Polymerbitumen (Schleppplattenende) sowie ein ebenfalls vergossener Querriss über die halbe Fahrbahnbreite beim vorderen Fahrbahnübergang aus Polymerbitumen (Brückenende) angetroffen.

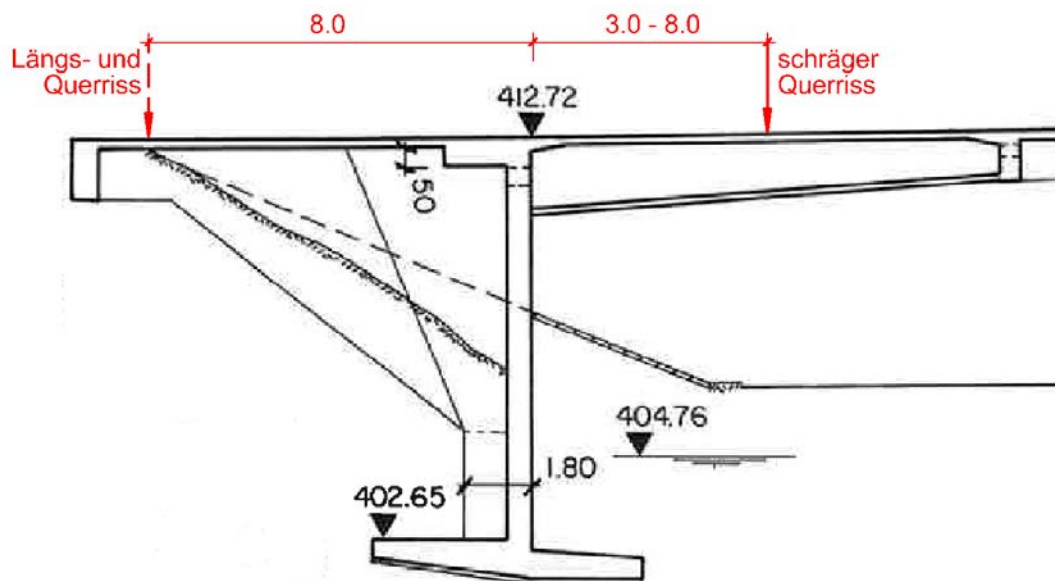
**Abb. 19** Belagsschäden linkes Brückenende N13 u 9. Überführung Anschluss Widnau, Diepoldsau

Bei unserer Begehung im Jahr 2014 wurde beim linken Brückenende (Landseite, Widnau) ein schräg verlaufender Querriss (ca. 0.5...1 cm breit) angetroffen, der sich (nicht überall durchgehend) über die ganze Brückenbreite erstreckte, in einem Abstand von ca. 3 m bis 8 m zur Widerlagerwand in Richtung Brückenmitte. Rund 8 m vorlandseitig der Widerlagerwand wurden ein weiterer Querriss und ein Längsriss über eine Fahrspurbreite sowie weitere kleinere, schräge Risse in der anderen Fahrspur beobachtet.

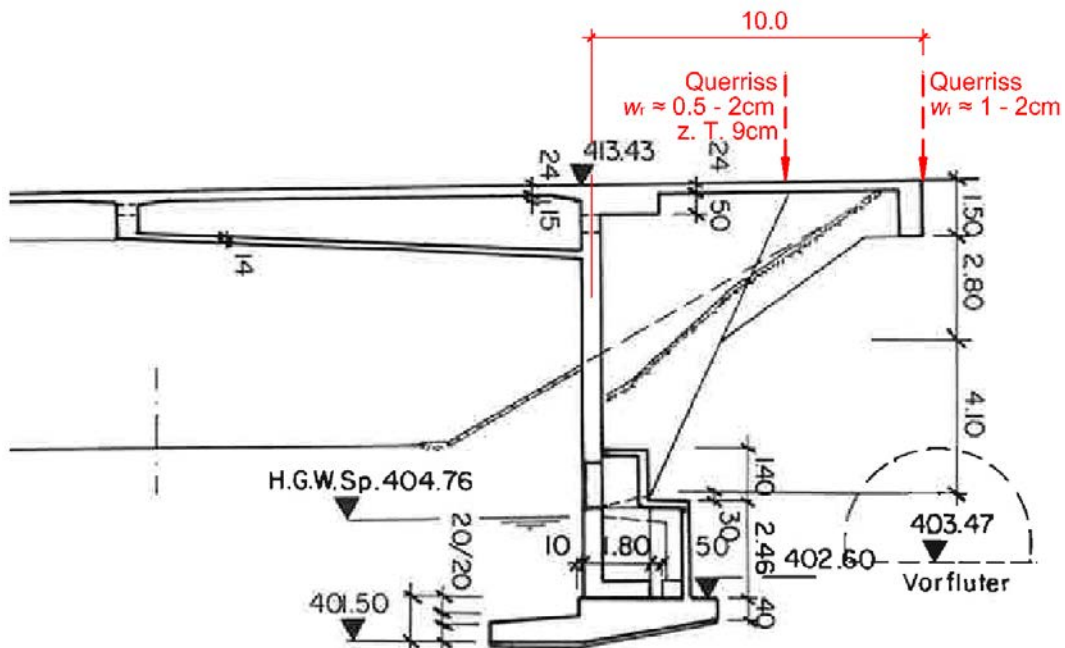
**Abb. 20** Belagsschäden rechtes Brückenende N13 u 9. Überführung Anschluss Widnau, Diepoldsau

Beim rechten Brückenende (Rheinseite, Diepoldsau) wurde der bei der Hauptinspektion 2009 festgestellte Riss angetroffen, dieser hatte sich jedoch verbreitert und auf die ganze Fahrbahnbreite ausgedehnt. Zusätzlich wurden zwei weitere Querrisse festgestellt, die sich jeweils über eine Fahrspurbreite erstreckten. Der erste dieser Risse war ca. 1-2 cm breit und verlief ungefähr 10 m hinter der Widerlagerwand, also im Bereich der Schürze, der zweite Querriss war ca. 0.5...2 cm (lokal bis 9 cm) breit und befand sich zwischen dem Endriegel und dem Schleppplattenende. Etwa in der Fortsetzung dieser beiden Risse wurde über etwa die Hälfte der anderen Fahrspur ein weiterer Riss vorgefunden.

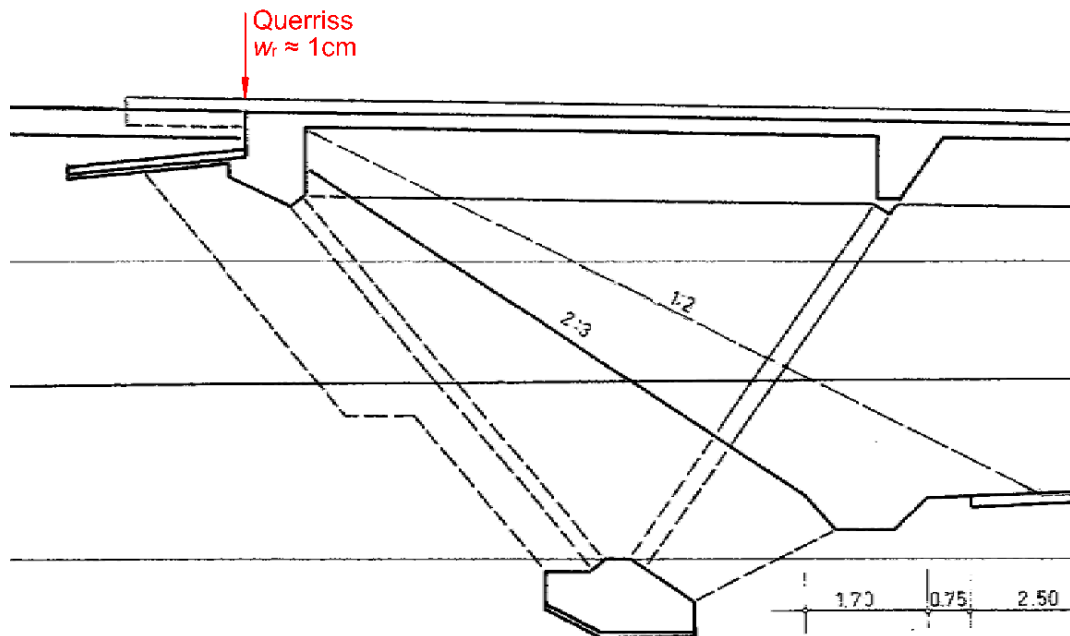
**Abb. 21** Belagsschäden linkes Brückenende 607\_FR Räsch Wittenbach, Düringen

Bei unserer Begehung im Jahr 2014 wurden bei beiden Brückenenden nachträglich eingebrachte Belagsstreifen angetroffen. Beim linken Brückenende (Jura, Wittenbach) wurde im ca. 90 cm breiten Belagsstreifen ein grosser, ca. 1 cm breiter Querriss mit mehreren Abplatzungen sowie weiteren, kleineren Querrissen vorgefunden.

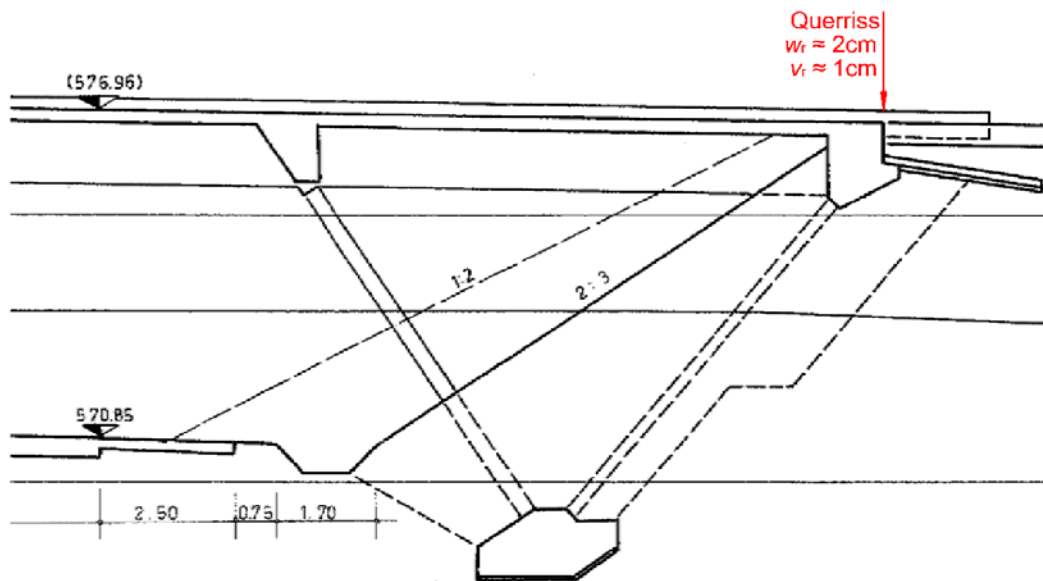
**Abb. 22** Belagsschäden rechtes Brückenende 607\_FR Räsch Wittenbach, Düdingen

Beim rechten Brückenende (Alpes, Räsch) wurde im ca. 1.20 m breiten Belagsstreifen ein grosser, ca. 2 cm breiter Querriss mit einem vertikalen Versatz von ca. 1 cm und mehreren Abplatzungen festgestellt.

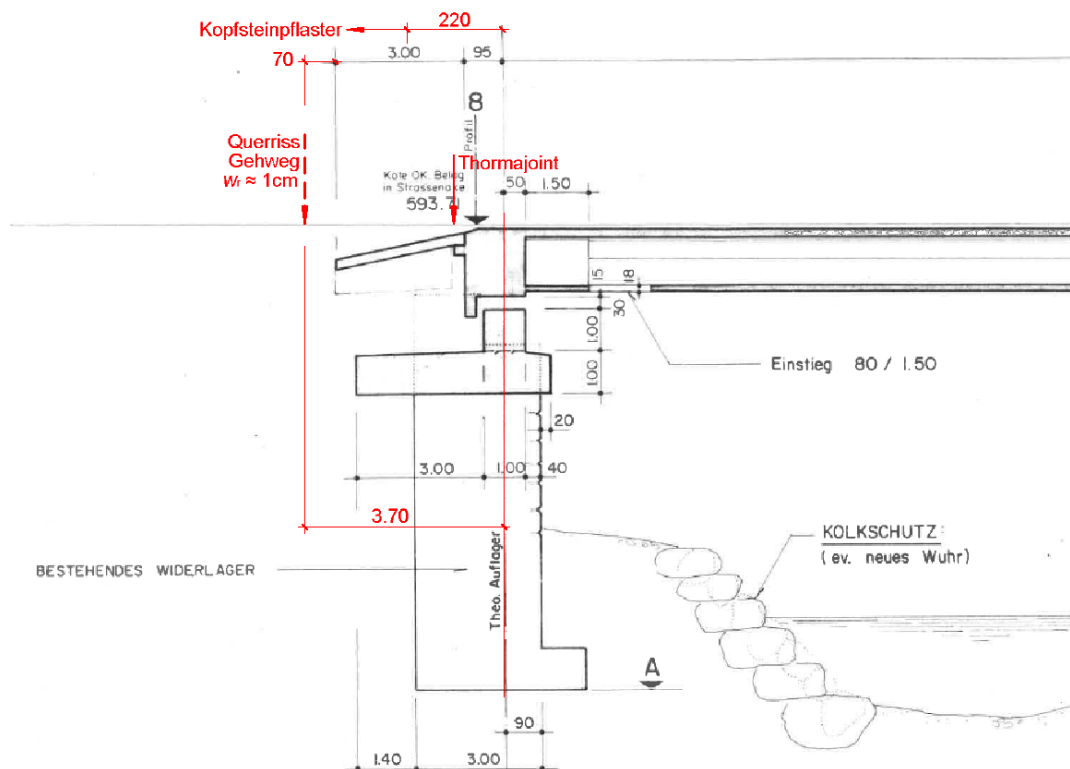
**Abb. 24** Belagsschäden linkes Brückenende Vorderrheinbrücke Reichenau, Bonaduz (GR)

Beim linken Brückenende (Seite Reichenau, Chur) beginnt im Fahrbahnbereich rund 2.20 m vorlandseitig der Lagerachse (ca. 1 m nach dem Fahrbahnübergang aus Polymerbitumen) das Kopfsteinpflaster, ohne erkennbare Belagsschäden. Im Belag des Gehwegs war dagegen rund 3.70 m hinter der Lagerachse ein ca. 1 cm breiter Querriss vorhanden.

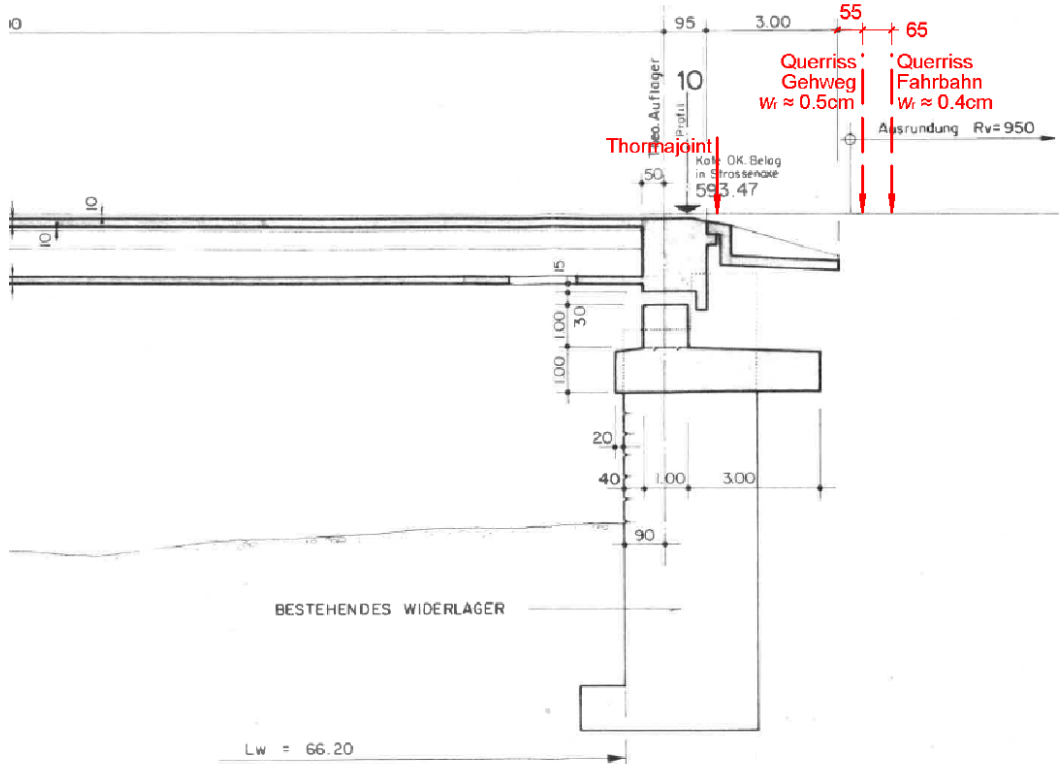
**Abb. 25** Belagsschäden rechtes Brückenende Vorderrheinbrücke Reichenau, Bonaduz (GR)

Beim rechten Brückenende liegt der Fahrbahnübergang aus Polymerbitumen vermutlich dort, wo 2005 der Querriss vorhanden war. Bei der Begehung 2014 wurde ein verfüllter ca. 5 mm breiter Querriss im Gehweg, in einem Abstand von ca. 4.5 m hinter der Lagerachse (also etwa im Bereich des Schleppplattenendes), sowie rund 5.15 m hinter der Lagerachse ein ca. 4 mm breiter Querriss in einer Fahrspur festgestellt.

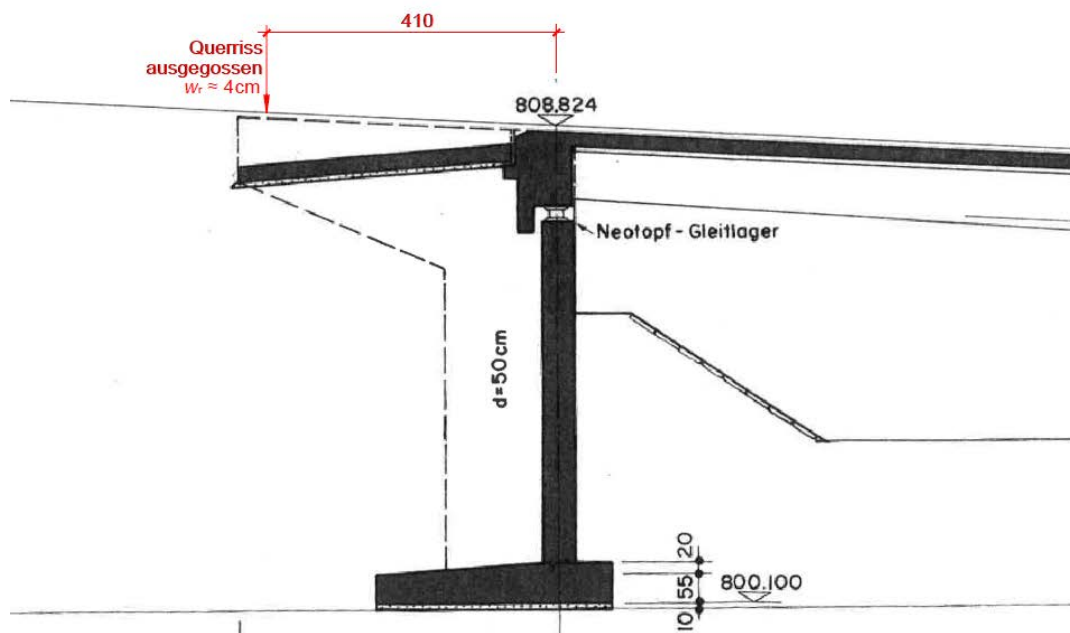
**Abb. 26** Belagsschäden linkes Brückenende Bondascabrücke, Bregaglia (GR)

Bei unserer Begehung im Jahr 2014 wurde beim linken Brückenende (Silvaplana, Stampa) im nördlichen Fahrstreifen eine Belagseinsenkung auf eine Länge von ca. 3.80 m festgestellt. In einem Abstand von ca. 4.10 m vorlandseitig der Lagerachse waren ein durchgehender, ausgefugter Querriss sowie weitere Risse vorhanden, mit einer Breite von ca. 4 cm. Verschiedene Belagsetappen (längs und quer) deuten darauf hin, dass der Belag bereits mehrmals saniert wurde.

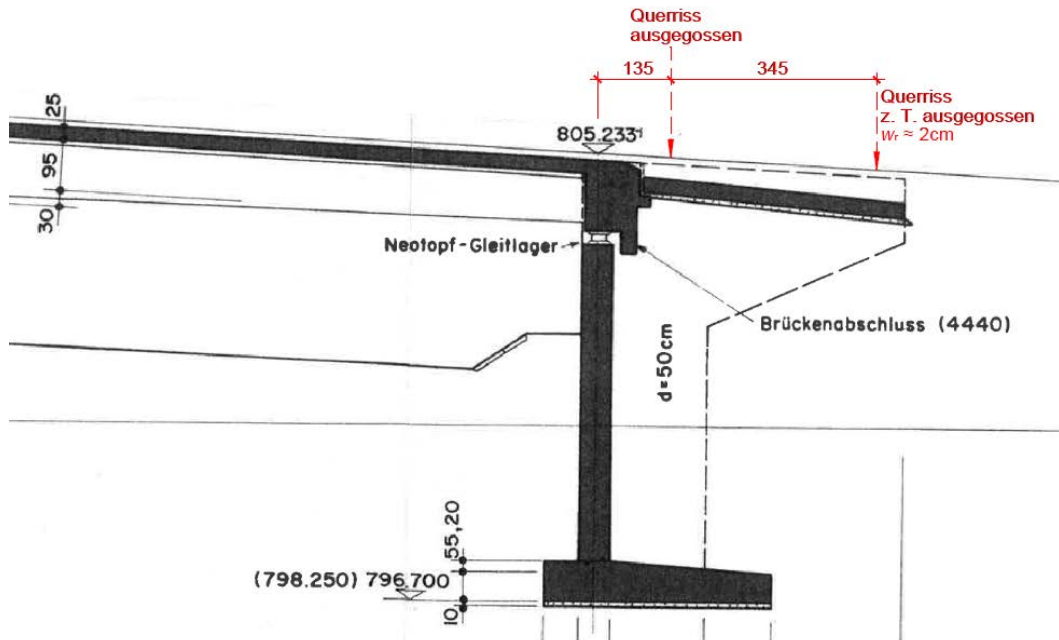
**Abb. 27** Belagsschäden rechtes Brückenende Bondascabrücke, Bregaglia (GR)

Beim rechten Brückenende (Castasegna) wurde ein ca. 1 cm breiter ausgefugter Querriss in einem Abstand von ca. 1.35 m vorlandseitig von der Lagerachse angetroffen, an gleicher Stelle wie die Belagsetappe der äusseren Fahrspuren. In der mittleren (Abbiege-) Fahrspur wurde ein ca. 2 cm breiter, 4.8 m langer Querriss (davon ca. 1.4 m ausgefugt) festgestellt, in einem Abstand von ca. 5 m hinter der Lagerachse (also im Bereich des Endes der Schleppplatte).

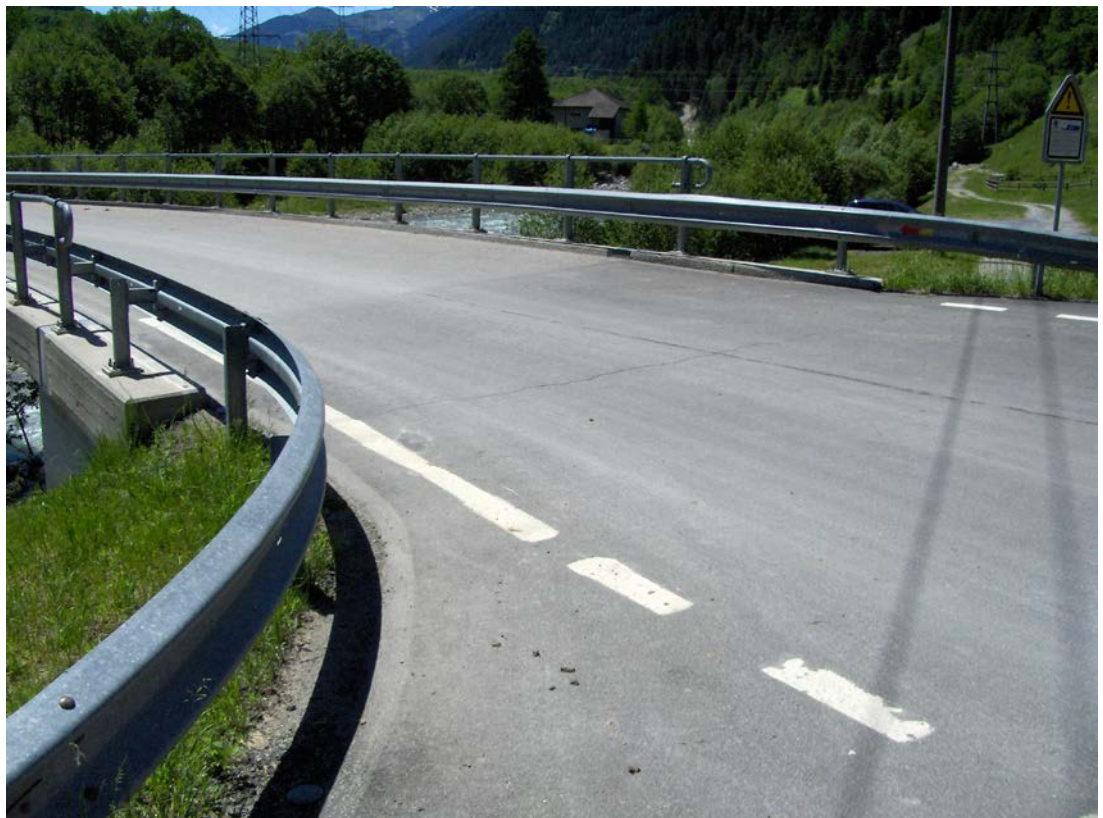
**Abb. 28** Foto aus dem Jahre 2005 mit Belagsschäden linkes Brückenende Vorderrheinbrücke, Cumpadials (GR)

Bei der Begehung im Jahr 2005 (19°C, sonnig) war beim linken Brückenende (Cumpadials) ein Fugenschnitt vorhanden, sowie ein praktisch über die ganze Fahrbahnbreite durchgehender, leicht gekrümmt verlaufender Querriss im Bereich des Schleppplattenendes, siehe Abb. 28. Die Beobachtungen im Jahr 2014 sind sehr ähnlich.

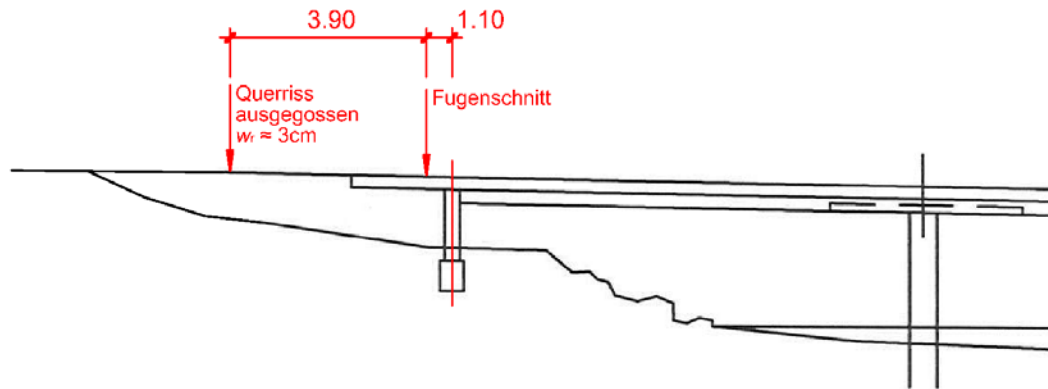
**Abb. 29** Belagsschäden linkes Brückenende Vorderrheinbrücke, Cumpadials (GR)

Bei unserer Begehung im Jahr 2014 war dieser Riss, der in einem Abstand von ca. 5 m hinter der Lagerachse (also im Bereich des Endes der Schleppplatte) verläuft, deutlich breiter (ca. 3-4 cm) und ausgegossen. Der Fugenschnitt, in einem Abstand von 1.1 m hinter der Lagerachse, war ca. 1.5 cm breit und teilweise ausgegossen, wobei sich neue, ca. 0.5 cm breite Risse eingestellt hatten. Vertikale Verschiebungen wurden keine festgestellt.

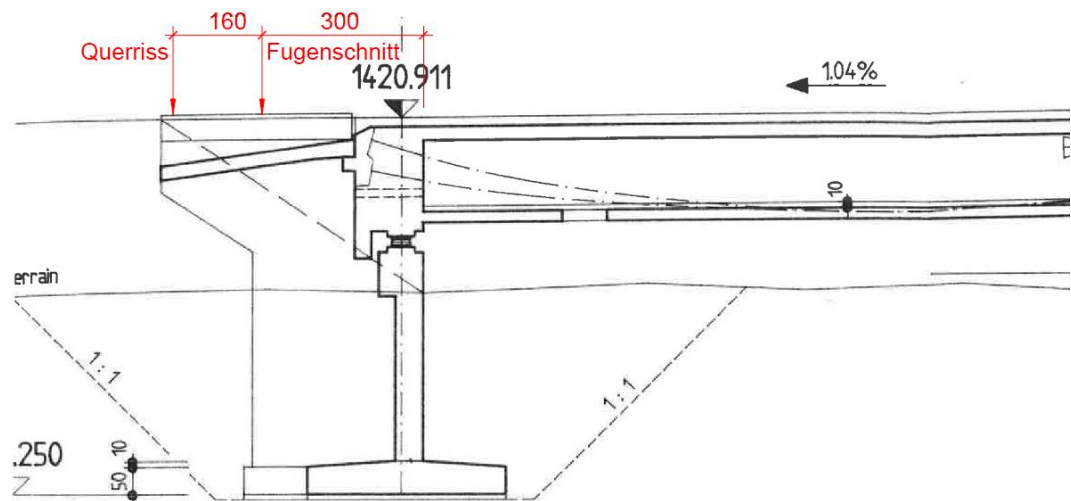
**Abb. 30** Belagsschäden linkes Brückenende Punt Gelgia, Tinizong-Rona / Mulegns (GR)

Beim linken Brückenende (Rona, Chur) wurde ein Fugenschnitt in einem Abstand von 3.0 m vorlandseitig von der Widerlagerwand ausgeführt. In einem Abstand von 4.6 m vorlandseitig von der Widerlagerwand wurde ein Querriss über die Fahrbahn Richtung Mulegns und ein Haarriss in der anderen Fahrbahn festgestellt.

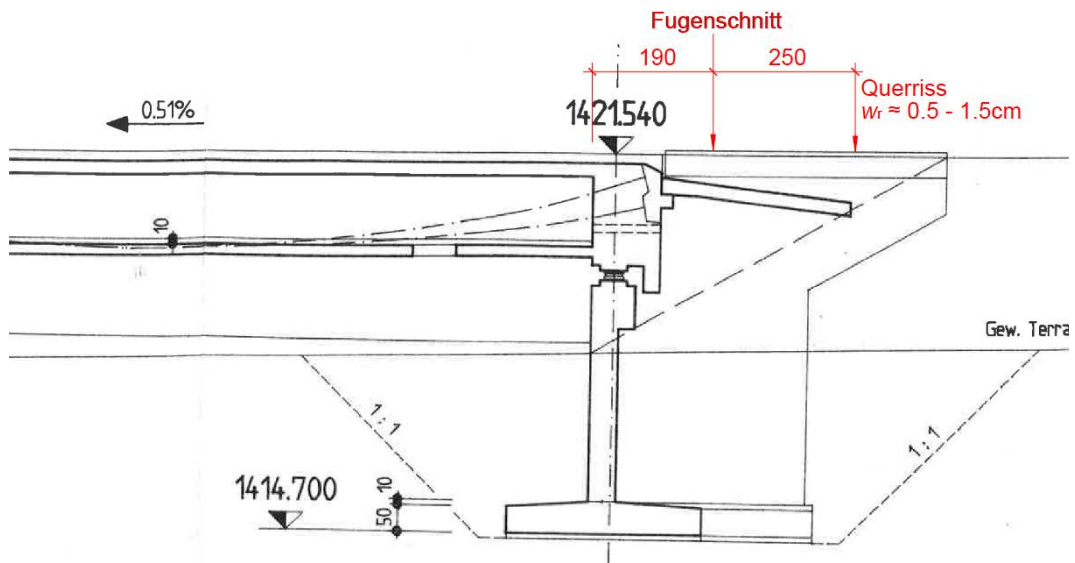
**Abb. 31** Belagsschäden rechtes Brückenende Punt Gelgia, Tinizong-Rona / Mulegns (GR)

Beim rechten Brückenende (Mulegns, Silvaplana) wurde ein Fugenschnitt mit einzelnen Rissen in einem Abstand von 1.9 m vorlandseitig von der Widerlagerwand ausgeführt. In einem Abstand von 4.4 m vorlandseitig von der Widerlagerwand wurde ein Querriss über die ganze Fahrbahnbreite festgestellt (Rissbreite 0.5-1.5 cm).

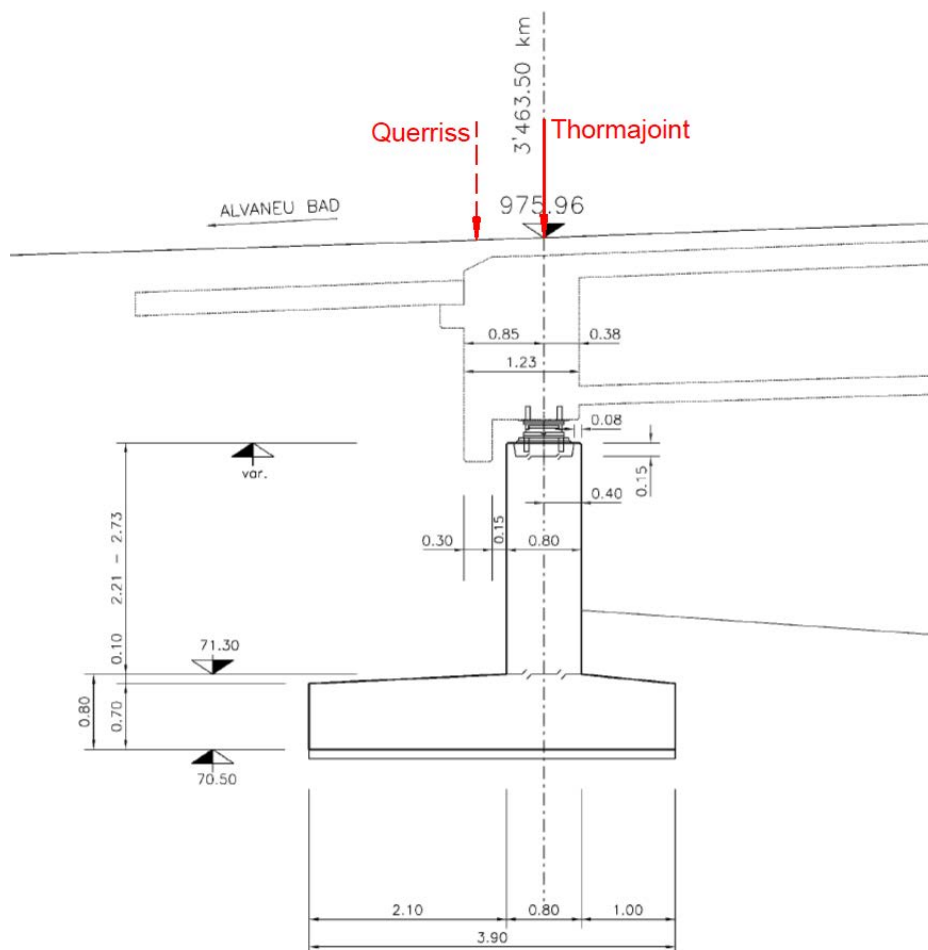
**Abb. 32** Belagsschäden linkes Brückenende 49 00 03 Landwasserbrücke Solas, Filisur (GR)

Bei unserer Begehung im Jahr 2014 wurden beim linken Brückenende (Surava, Alvaneu Bad) ein verfüllter Querriss neben dem Fahrbahnübergang aus Polymerbitumen (Breite 25 cm) sowie diverse weitere Längs- und Netzzrisse insbesondere auch auf der Brücke (Fahrbahn Richtung Filisur) festgestellt.

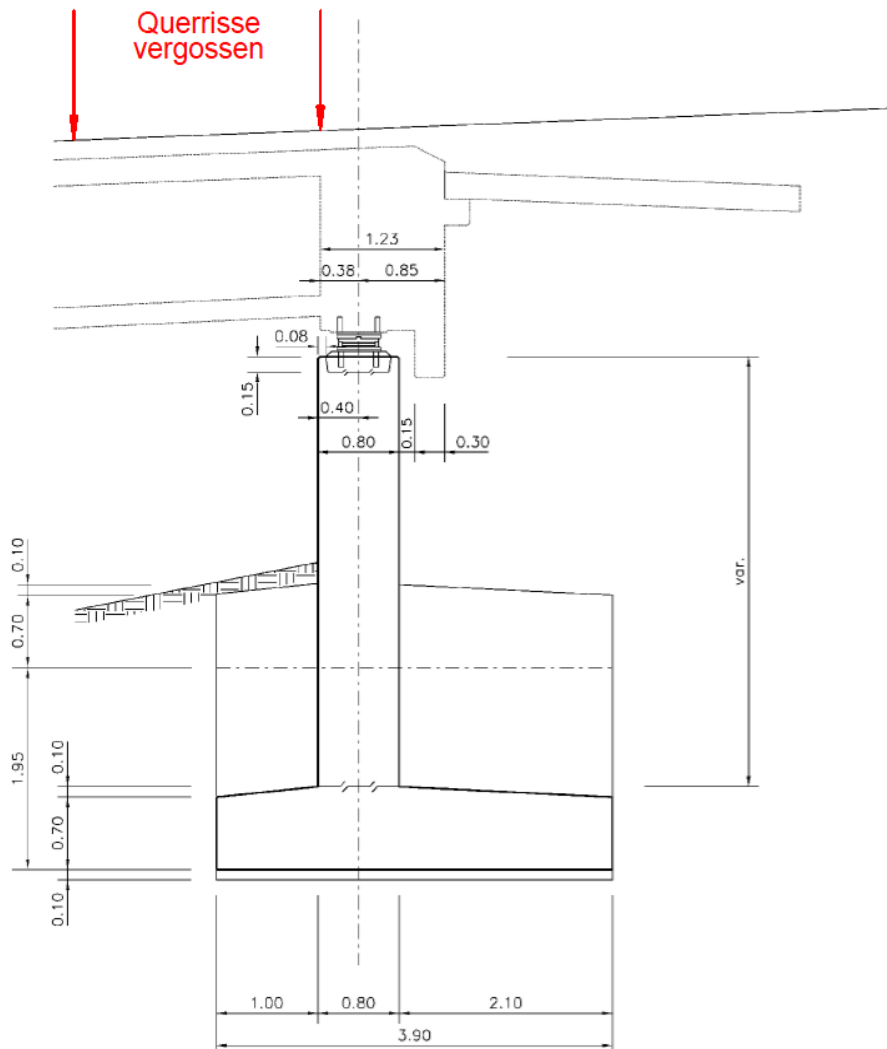
**Abb. 33** Belagsschäden rechtes Brückenende 49 00 03 Landwasserbrücke Solas, Filisur (GR)

Beim rechten Brückenende (La Punt, Filisur) wurden verschiedene, verfüllte und neue Querrisse und ein Längsriss im Schleppplattenbereich der Fahrbahn Richtung Surava festgestellt, sowie ein verfüllter, über beide Fahrbahnen durchgehender Querriss (ausgehend etwa vom Schleppplattenende am östlichen Fahrbahnrand schief bis zur Brückenachse und von dort etwa senkrecht zu dieser bis zur Dilatation der Konsolköpfe am westlichen Brückenrand ).

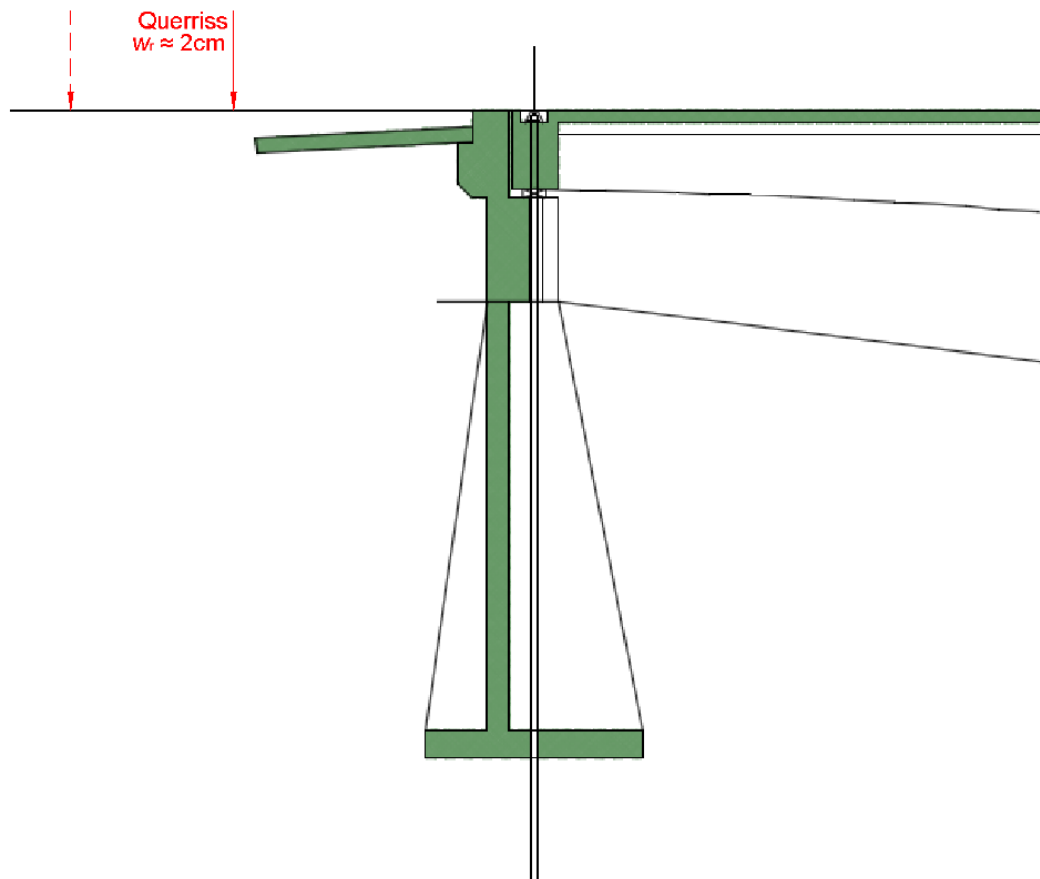
**Abb. 34** Belagsschäden linkes Brückenende Rhonebrücke Bramois, Sion (VS)

Bei dieser Brücke liegen uns keine Inspektionsberichte vor. Bei unserer Begehung im Jahr 2014 wurde beim linken Brückenende (Bramois), rund 3.5 m hinter der Lagerachse (50 cm hinter dem Schleppplattenende) ein ca. 2 cm breiter Belagssriss festgestellt, der über beide Fahrbahnen und einen Gehweg durchlief. Im anderen Gehweg war ein 4-10 cm breiter Querriss in grösserem Abstand vom Brückenende vorhanden.

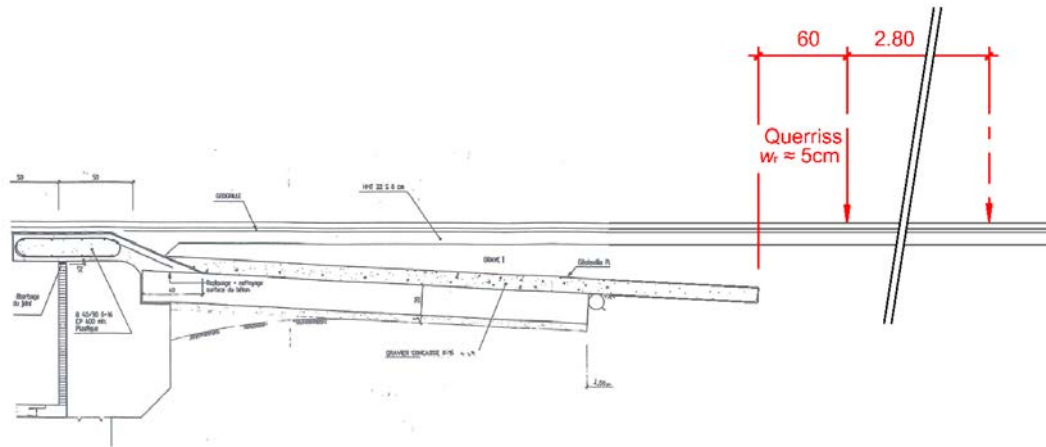
**Abb. 35** Belagsschäden rechtes Brückenende Rhonebrücke Bramois, Sion (VS)

Beim rechten Brückenende (St. Leonard) wurde in einem Abstand von ca. 3.6 m vorlandseitig der Widerlagerwand (60 cm vorlandseitig des Schleppplattenendes) ein ca. 5 cm breiter Querriss festgestellt, mit einem zweiten Riss in einem Abstand von ca. 2.8 m in einer Fahrspur (ca. am Ende der Belagsarmierung).

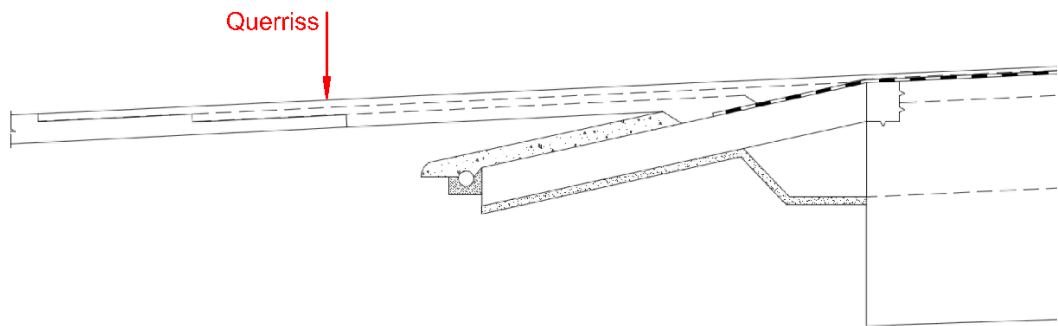
**Abb. 36** Belagsschäden linkes Brückenende Rhonebrücke Aproz, Sion (VS)

Bei dieser Brücke liegen uns keine Inspektionsberichte vor. Bei unserer Begehung im Jahr 2014 wurde beim linken Brückenende (Pont de la Morge) kaum Belagsrisse angetroffen, aber Werkleitungen.

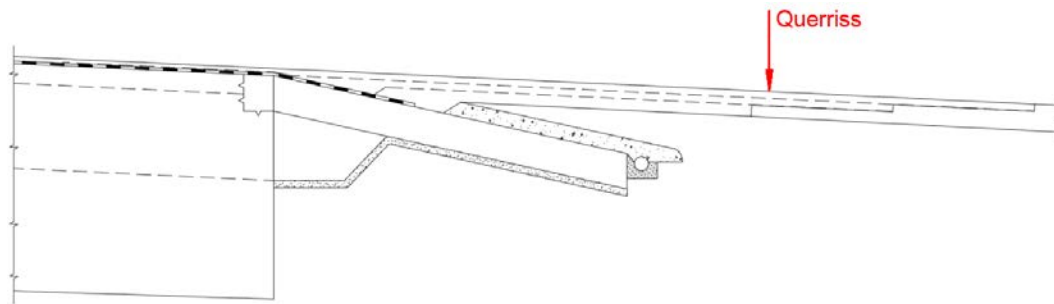
**Abb. 37** Belagsschäden rechtes Brückenende Rhonebrücke Aproz, Sion (VS)

Beim rechten Brückenende (Aproz) wurde ein kleiner, ca. 1 m langer Belagsriss in einem Abstand von ca. 4.30 m hinter der Lagerachse festgestellt (bereits im Aufweitungsbereich, mit Werkleitungen dahinter).
