# **Erfahrungen mit langen integralen und semi-integralen Brücken**

**Experiences with long integral and semi-integral bridges**

**dsp Ingenieure & Planer AG, Stationsstrasse 20, 8606 Greifensee**  
**Prof. Dr. Walter Kaufmann (ab 01.05.2014 ETH Zürich)**  
**Dr. Juliane Buchheister**

**Forschungsprojekt AGB 2009/001 auf Antrag der Arbeitsgruppe  
Brückenforschung (AGB)**

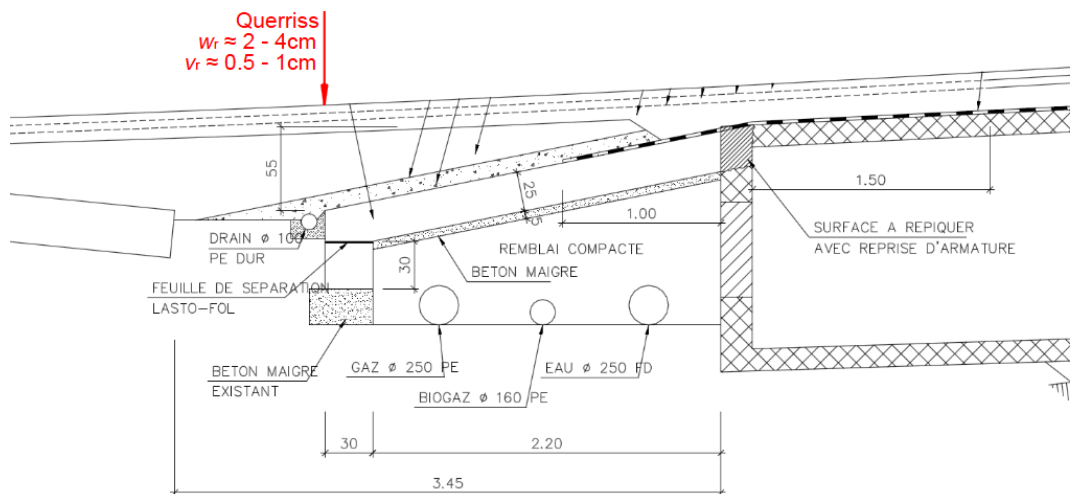
**Abb. 38** Belagsschäden linkes Brückenende Rhonebrücke Noes, Sierre (VS)

Bei dieser Brücke liegen uns keine Inspektionsberichte vor. Bei unserer Begehung im Jahr 2014 wurde beim linken Brückenende (Seite Noes) Risse im Bereich des Endes der Schleppplatte angetroffen, mit Rissbreiten von 2-4 cm und kleinem Vertikalversatz. Unmittelbar dahinter liegt der Übergang zur angrenzenden Brücke über die Autobahn.
