Bewertung des Zustandes von Spanngliedern der Korrosionsschutz-Kat. b und c

**Condition assessment of post-tensioning tendons
in corrosion protection categories b and c**

TFB AG

Forschungsprojekt BGT_20_06B_02
auf Antrag des Bundesamtes für Strassen ASTRA
April 2026 | 1821

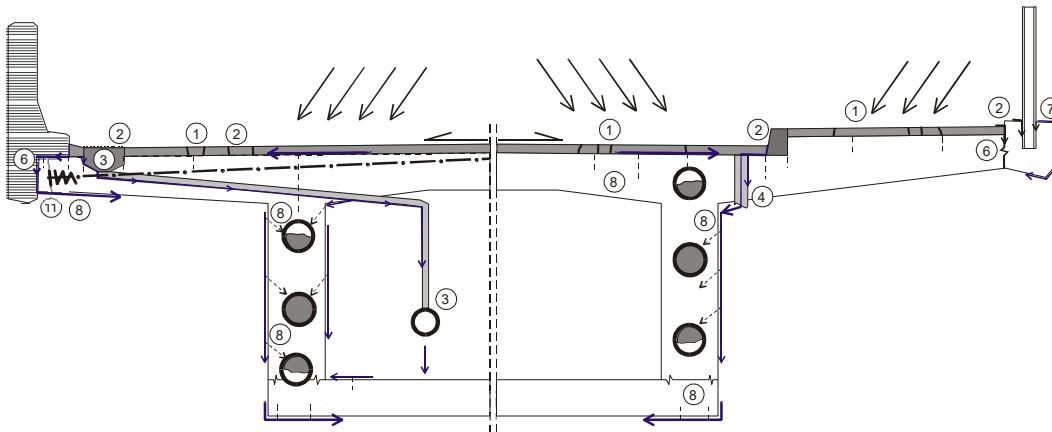
Eine andere Situation liegt vor, wenn ein grösseres Segment des Hüllrohrs kein Füllgut enthält, insbesondere bei Hochpunkten und selten bei Tiefpunkten (Abbildung 2). In diesem Fall besteht das Risiko eines Feuchtetransports entlang dem Spannglied. Der Transport des Wassers in Längsrichtung ist selbstverständlich abhängig von der Längsneigung. Beim Projekt «79R Brücke Stadtergasse» [6] war dies gut zu sehen. Chloridhaltiges Wasser ist an einem Hochpunkt ins Spannglied eingedrungen und von dort infolge Schwerkraft im Hohlraum zwischen Füllgutspiegel und Hüllrohrwandung an den Tiefpunkt geflossen, wo es «gefangen» war und nicht austrocknen konnte. Nach einiger Zeit kam es von innen zur Durchkorrosion des metallischen Hüllrohrs und einer Durchfeuchtung des Längsträgers. Zum Zeitpunkt der Untersuchungen waren an der besagten Stelle Rostflecken an der Betonoberfläche vorhanden. Von aussen konnte eine Chloridkontamination ausgeschlossen werden. Erst die Ausführung einer Sonde ergab den korrekten Hinweis auf den ablaufenden Korrosionsmechanismus, ausgehend von einem Spannglied am Tiefpunkt.

Abbildung 2: Häufigste Schwachstellen und Gefährdungsbilder bei Spanngliedern in Brücken [7].
 1: Risse im Belag/2: Fehlende oder schadhafte Randabschlüsse/3: Schadhafte Entwässerung/4: Falsche Ausbildung von Entwässerungsröhrchen/6: Schadhafte Arbeits-/Elementfugen/7: Einlagen z.B. Leitplanken, Geländer/8: Poröser Überdeckungsбетon, zu geringe Überdeckung. Nicht im Bild 5: Undichte Fahrbahnübergänge/9: Offener Entlüftungsröhrchen/10: Korrodierte Hüllrohre/11: Poröser Nischenбетon/12: Mangelhafte Injektion im Verankerungsbereich und bei Hoch- und Tiefpunkten

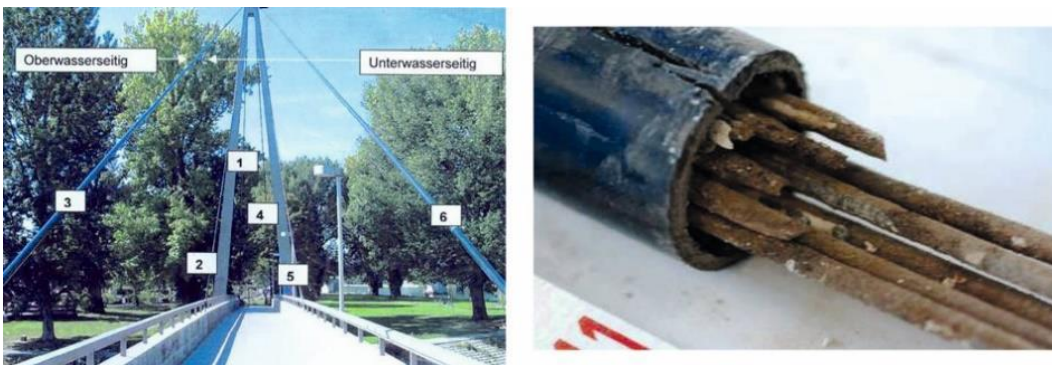
In diesem Zusammenhang kam es beim Birskopfsteg bei Basel zu einem gravierenden Schadenfall. Am 22. Juni 2007 versagte eines der sechs Schrägseile infolge Korrosion (Abbildung 3).

Abbildung 3: Birskopfsteg, Basel/Birsfelden. Längsriß im Hüllrohr und Korrosion an den darunter liegenden Spanndrähten bei den Schrägseilen. Bruch eines Schrägseils unterhalb der oberen Verankerung am 22.6.2007 ohne Einsturz der Brücke. Gesamter Restquerschnitt vor dem Bruch: ca. 42 % [8]

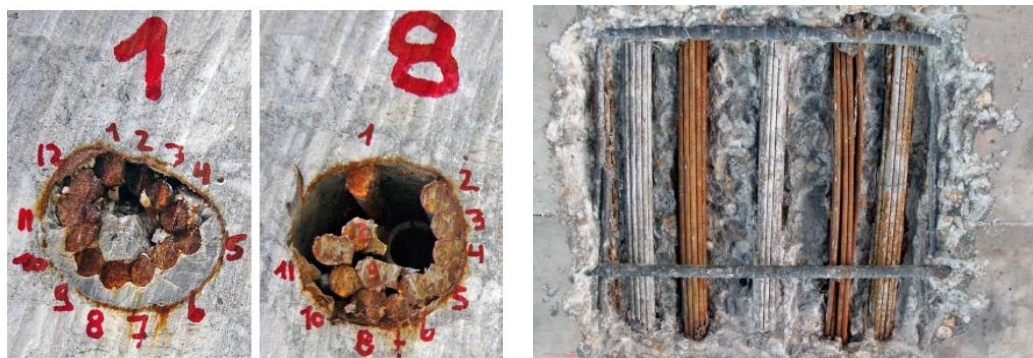
Einer in der Schweiz am besten dokumentierte Schadenfall mit nicht oder nur teilweise injizierten Spanngliedern (Abbildung 4) betrifft die Brücke Ponte Moesa in Roveredo GR [7]. Obwohl das Bauwerk über 50 Jahre alt war, hat sich gezeigt, mit welcher gravierenden Korrosionsschäden an der Vorspannung zu rechnen ist, wenn der Spannstahl ohne zementösen Korrosionsschutz im Hüllrohr vorliegt und gleichzeitig eindringendem Wasser und Chloriden ausgesetzt ist. Ursache der Fehl-/Hohlstellen im Füllgut war hauptsächlich die ungünstige Anordnung der Spanndrähte im Hüllrohr. Durch die hohe Packungsdichte berührten sich die Drähte gegenseitig und lagen mehr oder weniger direkt am Hüllrohr an. Eine ausreichende Umhüllung mit Füllgut war demzufolge kaum möglich.

Abbildung 4: Nicht oder nur teilweise injizierte Spanngliedern und Korrosion an Spanndrähten [7]

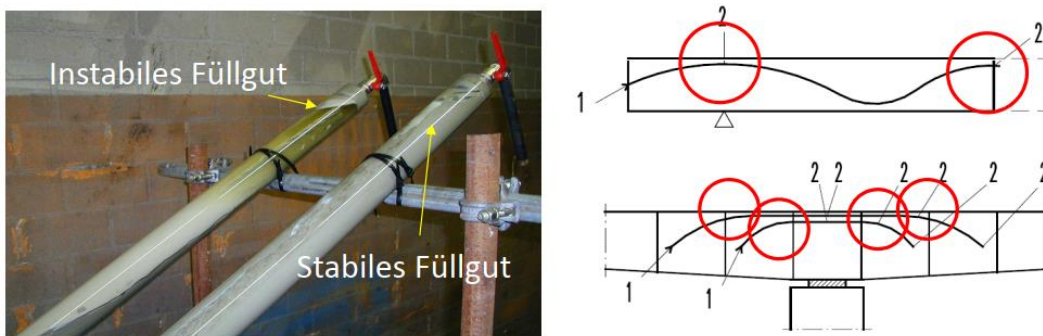
Abbildung 5: Hohlraumbildung durch instabiles Füllgut an Kabelhochpunkten [15]

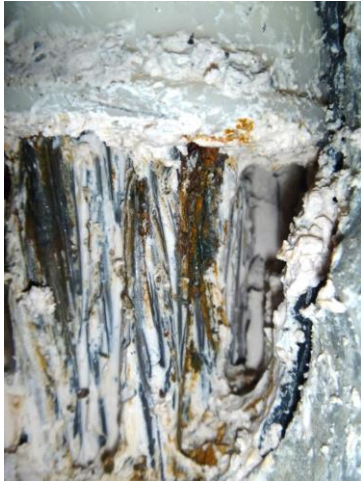
Abbildung 6: Soft-Grout bei vertikalen Spanngliedern mit starker Korrosion des Spannstahls

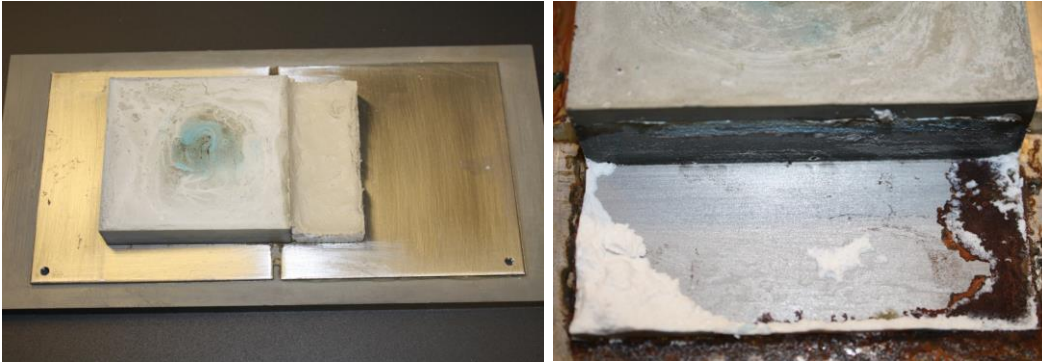
Abbildung 7: Linkes Bild, Versuchsaufbau auf Stahlblechen 100 x 100 mm, Zementstein links, Ponte Tiieda-Füllgut rechts. Rechtes Bild, Angriffsbild mit Korrosionsprodukten nach Entfernen der Füllgutprobe

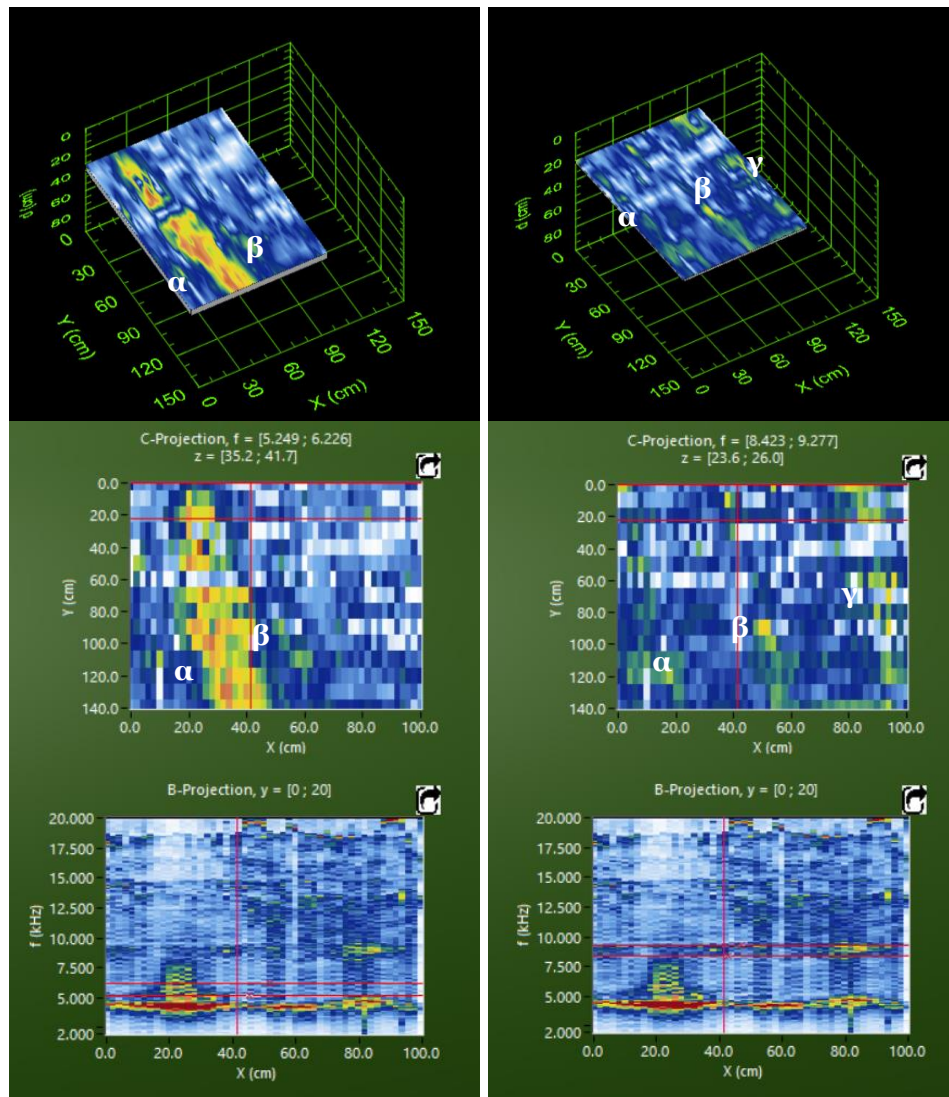
Aus den vorliegenden Amplitudenverteilungen ergeben sich keine unmittelbaren Hinweise auf eine unvollständige Verfüllung.

Abbildung 35: Amplitudenbasierte Analyse anhand B- und C-Projektionen während der Analyse in der Software Echolyst. Linke Spalte: Einstellungen optimiert für Spannkanaal α/β . Rechte Spalte: Einstellungen optimiert für Spannkanaal γ . Obere Reihe: 3D-Darstellung der jeweiligen C-Projektion. Mittlere Reihe: C-Projektion. Untere Reihe: B-Projektion.
