Unterhalt von Lärmschirmen

Maintenance of noise reducing devices

**Forschungsauftrag Unterhalt von Lärmschirmen 2004/201 auf Antrag
des Schweizerischen Verbandes der Strassen- und Verkehrsfachleute**

August 2009

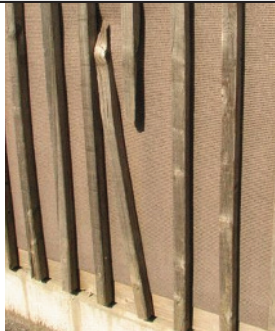
Beschreibung	Abgedrückte Holzlatte infolge mechanischer Beanspruchung	Verfall der Mineralfaserplatte	Loch in Lärmschutzwandabdeckung
Schadenbild	Belastung durch Begrünung	Schaden an Transport-Verbindungsmitel	Graffiti
Foto
