# **Stripping bei lärmindernden Deckschichten unter Überrollbean- spruchung im Labormaßstab**

**Stripping of Low Noise Surface Courses during Labora-  
tory Scaled Wheel Tracking**

**Forschungsauftrag VSS 2007/502 auf Antrag des Schweizerischen  
Verbandes der Strassen- und Verkehrsfachleute (VSS)**

**März 2011**

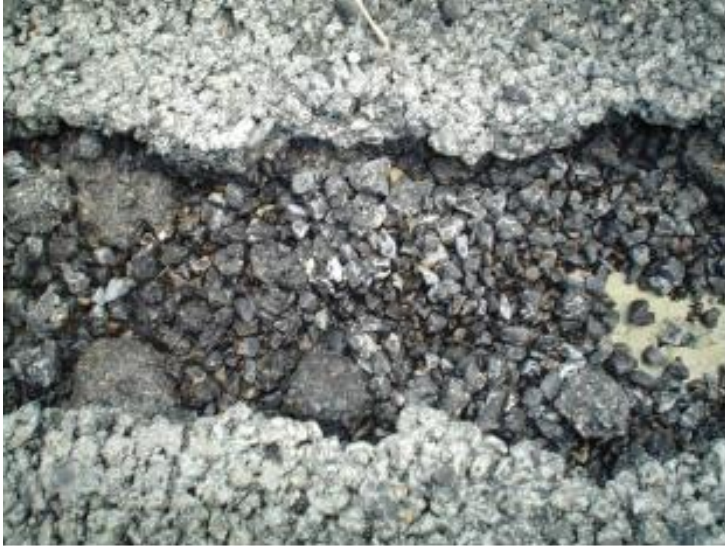
*Abb. 3.1 Stripping eines offenporigen Asphaltprüfkörpers infolge der Untersuchung mit dem mobilen Modell-Verkehrslastsimulator MMLS*

Weiterhin konnte in einem Projekt der Empa [17] zur Untersuchung der Wirksamkeit von Asphaltarmierungen, der Strippingeffekt bei offenporigem Belag unter MMLS Beanspruchung nachgewiesen werden (siehe auch Abbildung 3.1).

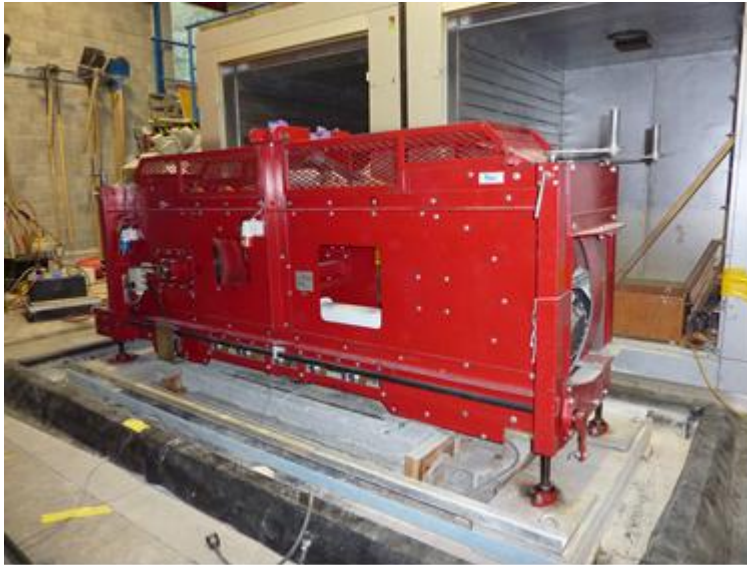
Abb. 5.1.1 Mobiler Verkehrslastsimulators MMLS3 im Maßstab 1:3

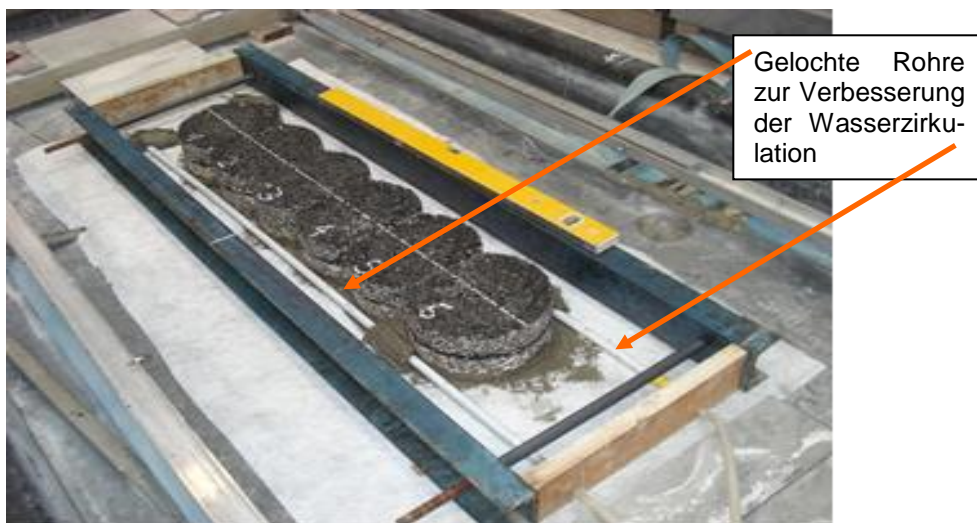
Abb. 5.2.2 Prüfkörper, aus 6 zugeschnittenen Bohrkernen der Breite 150 mm

Um eine ausgeglichene Temperaturverteilung und eine bessere Wasserzirkulation zu erreichen wurden seitlich zwei gelochte Röhren angebracht und mit Mörtel befestigt (siehe Abbildung 5.2.2). Der Stahlrahmen wurde mit einem offenporigen, wasserdurchlässigen Mörtel - Kiesgemisches (8-11 mm Korn für Mineralstoffgerüst) ausgegossen. Nach Erhärten des Mörtel – Kiesgemisches wurde der Stahlrahmen wieder entfernt und der Aufbau in der Prüfwanne zentriert.

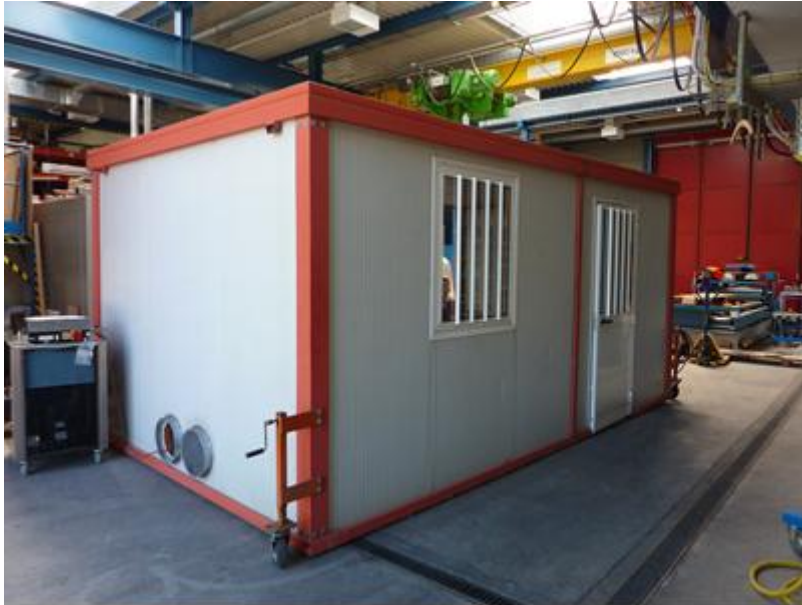
Abb. 5.2.4 Container zur Temperierung während der Prüfung mit Verkehrslastsimulator

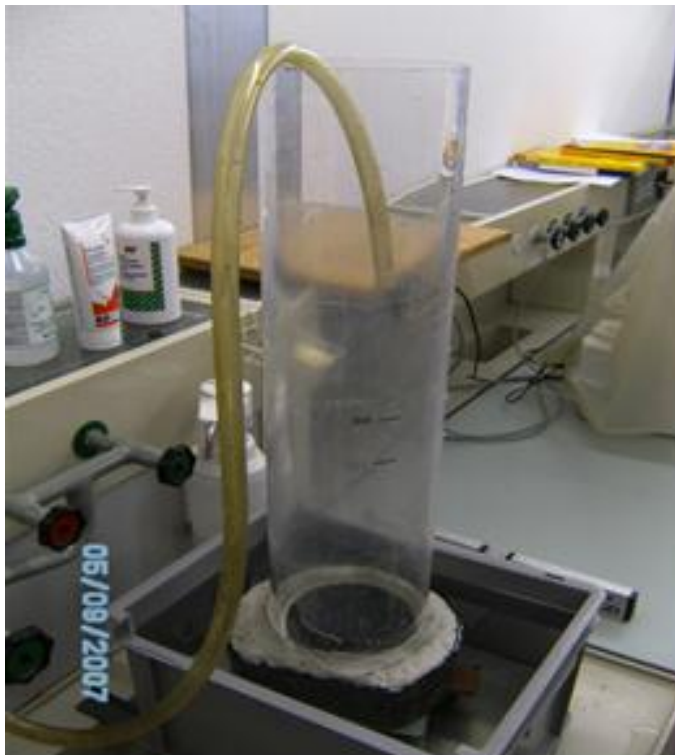
Abb. 5.2.6 Wasserdurchlässigkeitsprüfung

Abbildung 5.4.1 zeigt den Aufbau für die Wasserdurchlässigkeitsprüfung. Für die Prüfung wurde der zugeschnittene Bohrkern in eine Plastikwanne gestellt. Ein mit Messmarken versehener Plexiglaszylinder mit einem Innendurchmesser von 140 mm wurde mittig auf den Bohrkern gestellt und mit einer Kitt- (Knet)-masse so befestigt, dass weder seitlich noch auf der äußeren Oberfläche des Bohrkerns Wasser entweichen konnte. Nun wurde mit Hilfe eines Schlauchs Wasser (ca. 20°C) bis zur 300 ml Marke eingefüllt. Mit einer Stoppuhr wurde die Zeit gemessen, in der der eingefüllte Wasserspiegel von der 250 ml auf die 50 ml Messmarke absank. Für jeden einzelnen Bohrkern wurde die Messung 6 Mal wiederholt und der Mittelwert aller Messungen berechnet.

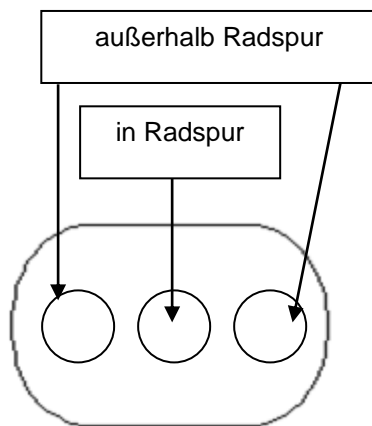
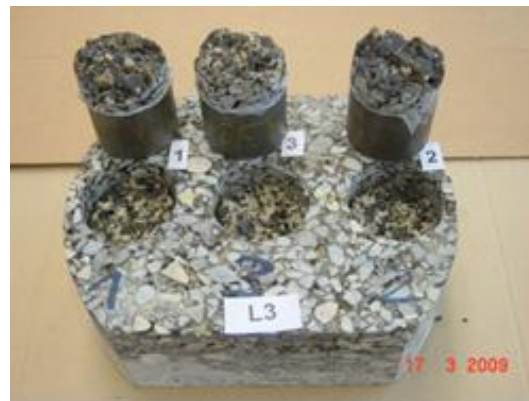
Abb. 6.3.1 Anordnung bei Haftzugprüfung: a) Schematische Darstellung, b) Foto

Für die Prüfung wurden pro Prüfkörper 3 Bohrungen (2 außerhalb der Radspur, 1 innerhalb der Radspur) mit einem Durchmesser von 50 mm und einer Tiefe entsprechend der Dicke der Deckschicht plus 10 mm durchgeführt. Nach Säubern und Trocknen der Bohrstellen wurden Prüfstempel aus Stahl mit einem Durchmesser von 50 mm und einer Dicke von 30 mm mit Hilfe eines Zweikomponentenklebers aufgeklebt. Die Prüfung des Haftzuges erfolgte nach Aushärten des Klebstoffs in einem temperierten Raum bei einer Lufttemperatur von 20°C (siehe Abbildung 4.6.1).

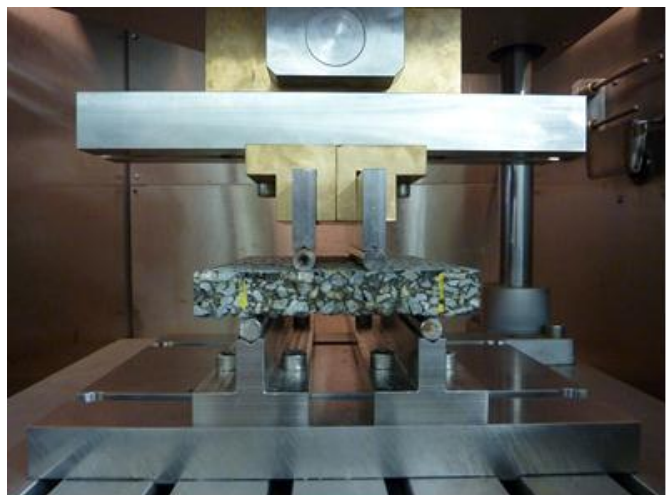
Abb. 6.4. 1 4-Punkt-Biegeeinrichtung, Schemat. Darstellung der Abmessungen und Foto

Abbildung 6.4.1 zeigt den Prüfaufbau für die Vier-Punkt-Biegung. Die Prüfkörper wurden nach dem Zuschneiden mit der durch den Verkehrslastsimulator beanspruchten Seite nach unten in die Prüfeinrichtung gelegt, so dass die beanspruchte Oberfläche einer Zugbeanspruchung unterworfen wurde. Diese Vorgehensweise erlaubte somit, durch Strippingeffekte hervorgerufene Oberflächenschäden und ihren Einfluss hinsichtlich einer allfälligen Schwächung der Biegefestigkeit zu bestimmen.

Der Vier-Punkt-Biegeversuch wurde folgendermaßen durchgeführt: Die Prüfung erfolgte bei einer Temperatur von 25°C und einer Frequenz von 10 Hz. Zuerst wurde eine Sinuslast mit einer Amplitude von 0.3 kN (0.1...0.4 kN) 100 Mal aufgebracht, um den Prüfkörper auf diese Art einzuschwingen. Danach wurde die Kraft mit einer Geschwindigkeit von 4 mm/min bis zum Bruch des Prüfkörpers gesteigert. Die Bruchkraft wurde gemessen und die Bruchkurve aufgezeichnet. Unter Vernachlässigung des Einflusses der Querkraft wurde die nominale Bruchspannung mit der für einen ebenen Balken geltenden Gleichung

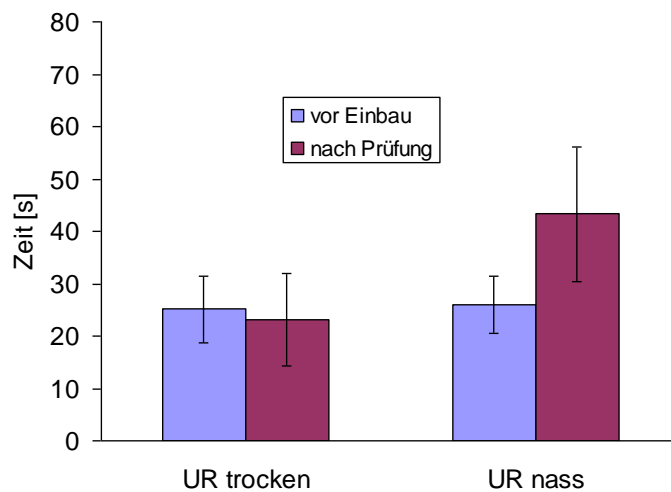
Abb. 7.1.3 Wasserdurchlässigkeitsprüfung Entnahmestelle 3, Kanton Uri

Für die Entnahmestelle Uri ergibt sich ein zweigeteiltes Bild. Im Fall der trockenen Prüfung liegen die Durchflusszeiten vor der Beanspruchung zwischen 18 und 32 s. Ein Prüfkörper zeigt einen so hohen Durchfluss, dass davon ausgegangen werden muss, dass es sich hierbei nicht um offenporigen Belag handelt, was auch optisch ersichtlich war. Die Prüfung der Wasserdurchlässigkeit führt hier im Fall der trockenen Beanspruchung bei 2 Prüfkörpern zu einer Abnahme um 6 bzw. 11 s, bei einem Prüfkörper bleibt sie mit 19 s gleich und bei zwei weiteren Prüfkörpern kommt es zu einer Zunahme von 4 bzw. 3 s.

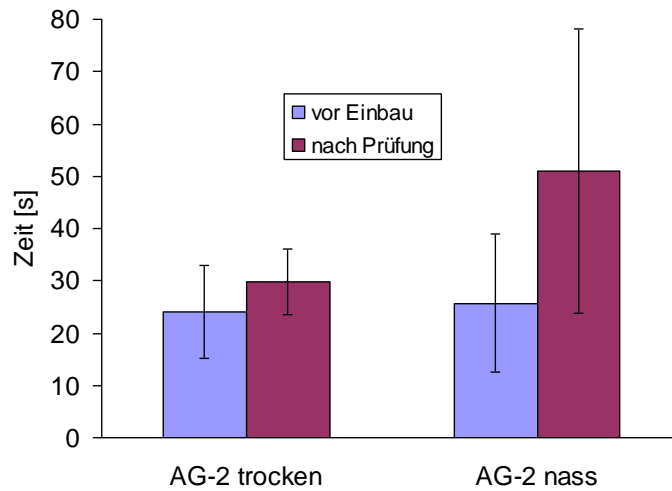
Abb. 7.1.5 Wasserdurchlässigkeitsprüfung Entnahmestelle 5, Kanton Aargau

Die Prüfung der Wasserdurchlässigkeit führt für diese Entnahmestelle mit einer Ausnahme sowohl im Fall der trockenen als auch der nassen Beanspruchung zu einer Zunahme Durchflusszeiten. Im Fall der trockenen Prüfung liegen die Durchflusszeiten vor der Beanspruchung zwischen 13 und 39 s und nehmen um 1 bis 5 s nach der Beanspruchung zu. Bei einem Prüfkörper tritt eine extrem hohe Zunahme von 30 s auf, während bei einem Prüfkörper sinkt die Durchflusszeit von 26 s auf 16 s.

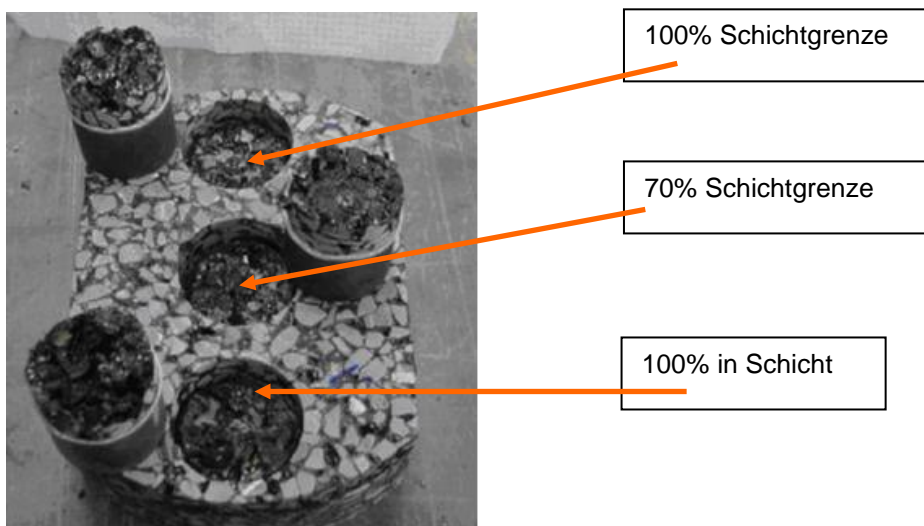
Abb. 7.2.4 Bruchbilder der Haftzugprüfung an einem trocken beanspruchten Bohrkern

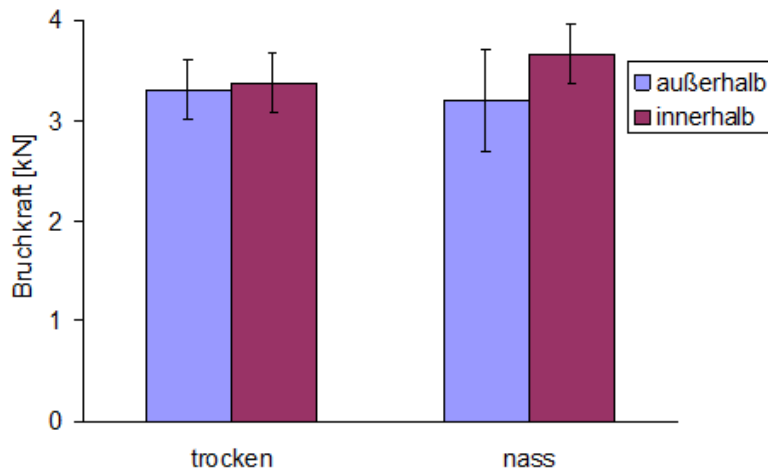
Abb. 7.2.11 Haftzugprüfung Entnahmestelle 6, Kanton Bern

Die trocken beanspruchten Prüfkörper sind mehrheitlich in der Schichtgrenze gebrochen. Bei einem Prüfkörper liegen die Bruchlinien aller 3 Proben 50% in der Schichtgrenze und 50% in der Schicht. Bei 2 weiteren Proben (außerhalb Radspur) liegt die Bruchlinie zu 70% in der Schicht. Die naß beanspruchten Prüfkörper sind fast alle in der Deckschicht gebrochen. Zwei Proben zeigen Bruchlinien, die 10% in der Schicht liegen. Abbildung 7.2.12 zeigt beispielhaft die Bruchbilder eines trocken geprüften Bohrkerns.

Die Haftzugprüfung zeigt bei den trocken geprüften Proben einen vernachlässigbaren Unterschied von weniger als 0.1 kN zwischen den innerhalb und außerhalb der Radspur ermittelten Werten. Bei den naß geprüften Proben ist die Haftzugkraft außerhalb der Radspur um 0.28 kN vernachlässigbar niedriger als diejenige in der Radspur. Ein Vergleich der nassen und trocken geprüften Proben ergibt einen vernachlässigbaren Unterschied von 0.07 kN für die Werte außerhalb der Radspur und innerhalb der Radspur einen mit 0.46 kN ebenfalls höheren Wert für die naß geprüften Proben.

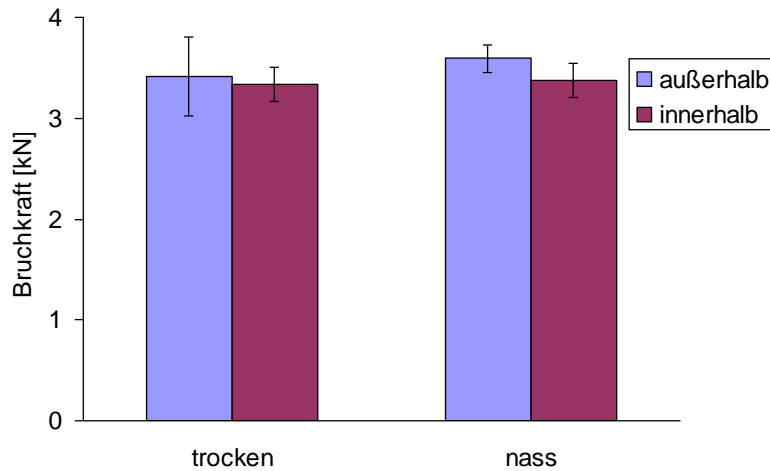
Abb. 7.2.15 Haftzugprüfung Entnahmestelle 7, Kanton Aargau

Die Haftzugprüfung zeigt bei den trocken geprüften Proben einen Unterschied von 0.18 kN zwischen den innerhalb und außerhalb der Radspur ermittelten Werten. Bei den nass geprüften Proben ist die Haftzugkraft außerhalb der Radspur um 0.03 kN vernachlässigbar niedriger als diejenige in der Radspur. Ein Vergleich der nassen und trocken geprüften Proben ergibt einen vernachlässigbaren Unterschied von 0.07 kN für die Werte außerhalb der Radspur und innerhalb der Radspur mit 0.22 kN höheren Wert für die trocken geprüften Proben.

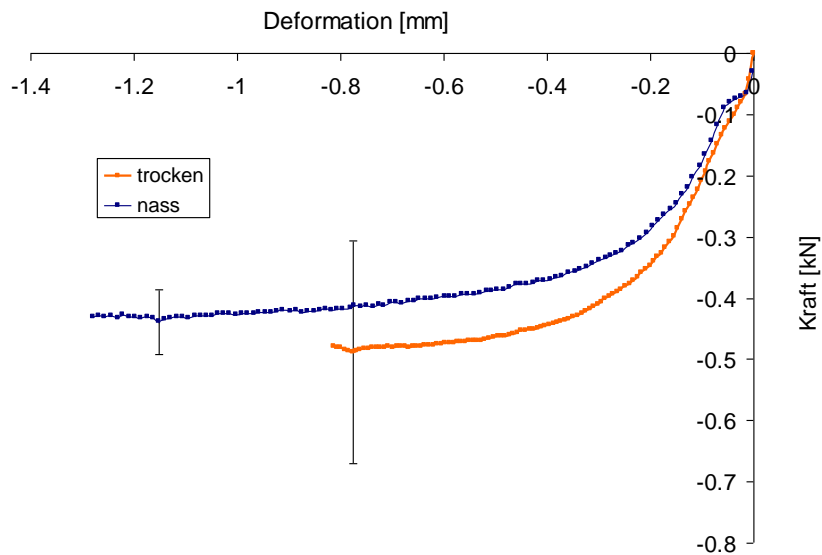
Abb. 7.3.1 4-Punkt-Biegeprüfung Entnahmestelle 1, Kanton Tessin

Abbildungen 7.3.1 bis 7.3.8 zeigen die gemittelten Bruchlastkurven für die trocken und nass beanspruchten 4-Punkt-Biegeprüfkörper. Die Einzelwerte der 4-Punkt-Biegeprüfung nach trockener und nasser Beanspruchung sind in den Tabellen 7.3.1 bis 7.3.8 im Anhang aufgeführt.

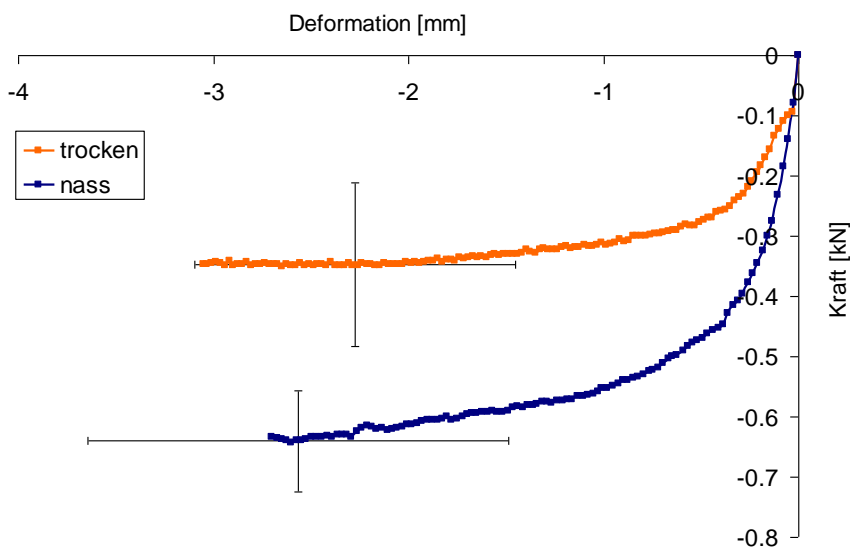
Abb. 7.3.2 4-Punkt-Biegeprüfung Entnahmestelle 2, Kanton Wallis

Für die Entnahmestelle 2, Kanton Wallis ergeben sich im Fall der trockenen Beanspruchung um ca.  $0.4 \text{ N/mm}^2$  niedrigere Biegespannungen gegenüber der nassen Beanspruchung. Hier ist auch der Verlauf der Bruchkurven sehr unterschiedlich, wobei die nass beanspruchte Kurve eine deutlich höhere Steigung aufweist.

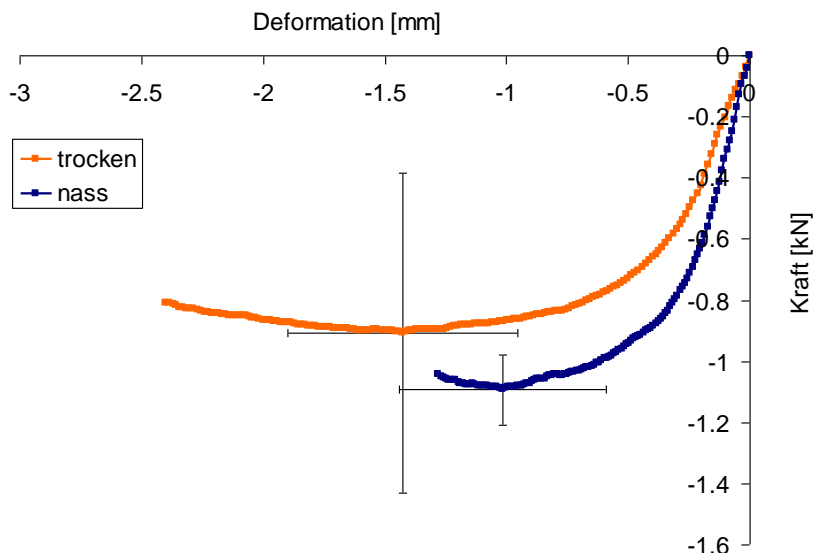
Abb. 7.3.3 4-Punkt-Biegeprüfung Entnahmestelle 3, Kanton Uri

Auch im Fall der Entnahmestelle 3, Kanton Uri liegen bei trockener Beanspruchung die Biegespannungen um ca.  $0.6 \text{ N/mm}^2$  niedriger als bei nasser Beanspruchung, wobei der Verlauf der beiden Bruchkurven wie im Fall der Entnahmestelle 1 wieder relativ ähnlich ist.

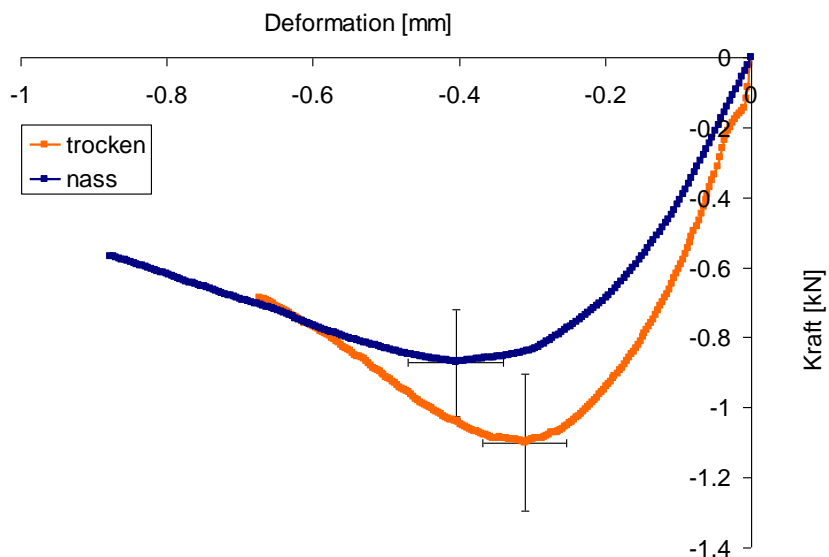
Abb. 7.3.4 4-Punkt-Biegeprüfung Entnahmestelle 4, Kanton Aargau

Für die Entnahmestelle 4, Kanton Aargau, DRA 1999 ergeben sich im Fall der trockenen Beanspruchung um ca.  $0.43 \text{ N/mm}^2$  höhere Biegespannungen gegenüber der nassen Beanspruchung. Die Bruchkurve der nassen Prüfkörper besitzt dabei eine größere Steigung und ein deutlicher ausgeprägtes Maximum.

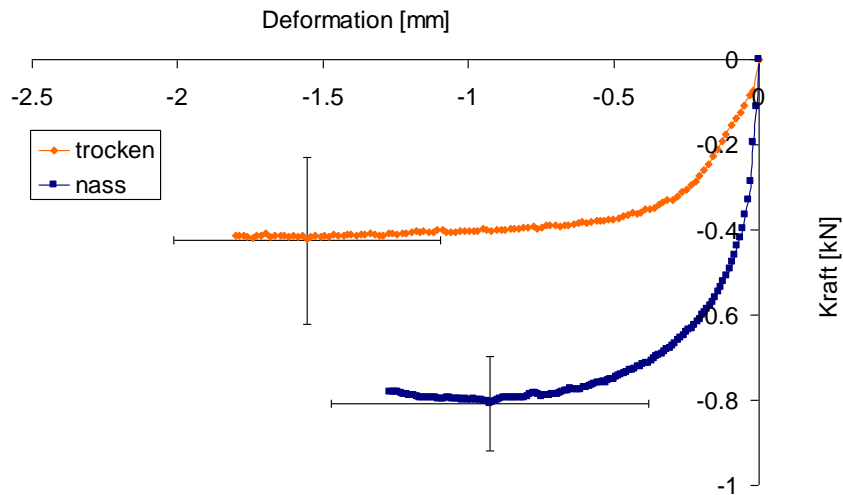
Abb. 7.3.5 4-Punkt-Biegeprüfung Entnahmestelle 5, Kanton Aargau

Für die Entnahmestelle 5, Kanton Aargau, PA 2005, ergeben sich im Fall der trockenen Beanspruchung um ca.  $0.9 \text{ N/mm}^2$  niedrigere Biegespannungen gegenüber der nassen Beanspruchung. In diesem Fall weist die Bruchkurve der trockenen Prüfkörper eine größere Steigung auf und ihr Verlauf ist duktiler, d.h. das Maximum wird später erreicht.

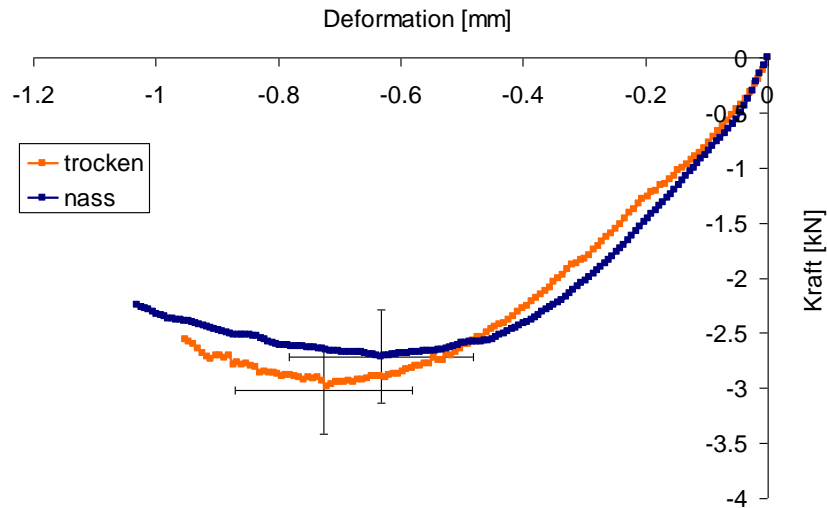
Abb. 7.3.7 4-Punkt-Biegeprüfung Entnahmestelle 7, Kanton Aargau

Für die Entnahmestelle 7, Kanton Aargau AC MR ergeben sich im Fall der trockenen Beanspruchung um ca.  $0.7 \text{ N/mm}^2$  höhere Biegespannungen gegenüber der nassen Beanspruchung. Beide Bruchkurven weisen dabei einen fast identischen Verlauf auf.

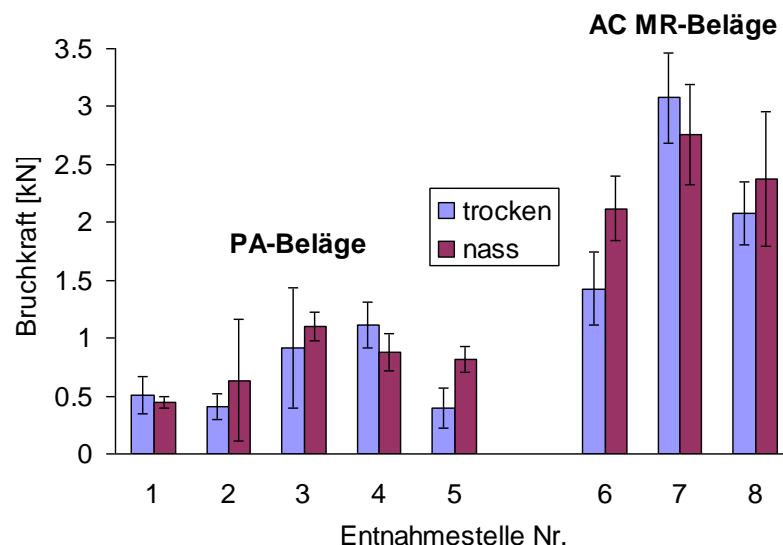
Abbildung 8.3.1 zeigt eine Übersicht über die Bruchkräfte der 4-Punkt Biegeprüfung aller trocken und nass mit der MMLS vorbeanspruchten Prüfkörper.

Abb. 8.3.1 Bruchkräfte der trocken und nass geprüften Bohrkerne

Im Fall der untersuchten lärmarmen AC MR Beläge ist die Biegefestigkeit bei zwei Belägen jeweils nach nasser Beanspruchung besser, wobei in einem Fall der Unterschied wiederum vernachlässigt werden kann, da er deutlich geringer als die Standardabweichung ist. Beim dritten AC MR Belag ist die Biegezugfestigkeit nach nasser Beanspruchung niedriger, der Unterschied liegt aber ebenfalls im Bereich der Standardabweichung.
