Feldversuch mit verschiedenen Pflästerungen und Plattendecken

Field-test with different cobblestone paving and block paving

**Forschungsprojekt VSS 2008/503 auf Antrag des
Schweizerischen Verbands der Strassen- und Verkehrsfachleute (VSS)**

August 2014

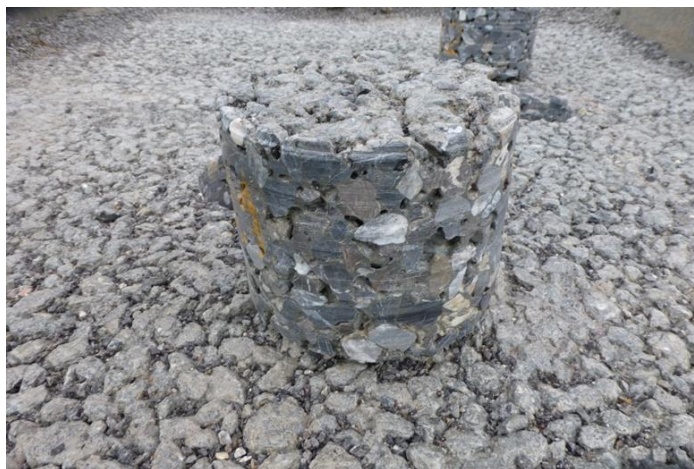
Abb. 10 Auf dem Foto ist die Verzahnung zwischen der gebundenen wasserdurchlässigen Tragschicht und dem Splitt als Bettungsmaterial deutlich zu erkennen. Voraussetzung, dass diese Verzahnung entsteht, ist eine Drainbetontragschicht ohne Feinteile 0 – 2 mm.

Ein weiterer Vorteil entsteht, wenn ein reiner Splitt zur Anwendung kommt und somit kein Vlies verlegt werden muss. Es entsteht dann zwischen der Drainbetontragschicht und dem Bettungsmaterial eine optimale Verzahnung, welche Horizontalkräfte besser in die gebundene Tragschicht ableitet.

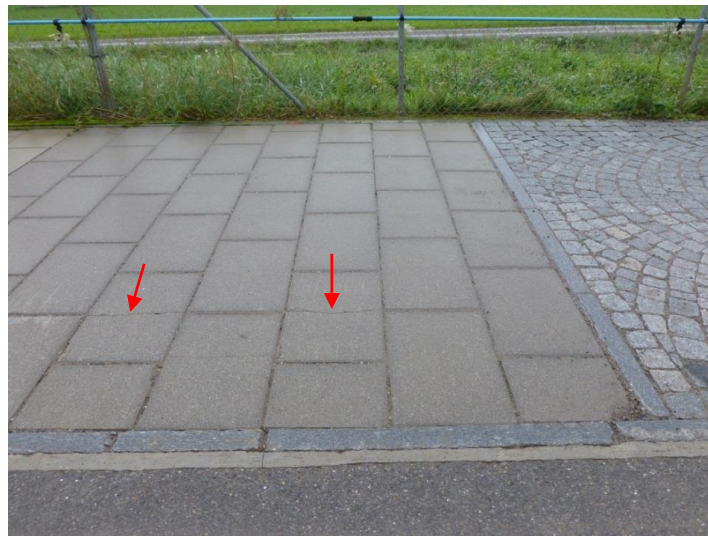
Abb. 11 Im Bereich mit den gebrochenen Platten sind Raupenspuren von der mobilen Brechanlage sichtbar. Aus diesem Grund kann dieses Rissbild nicht beurteilt werden.

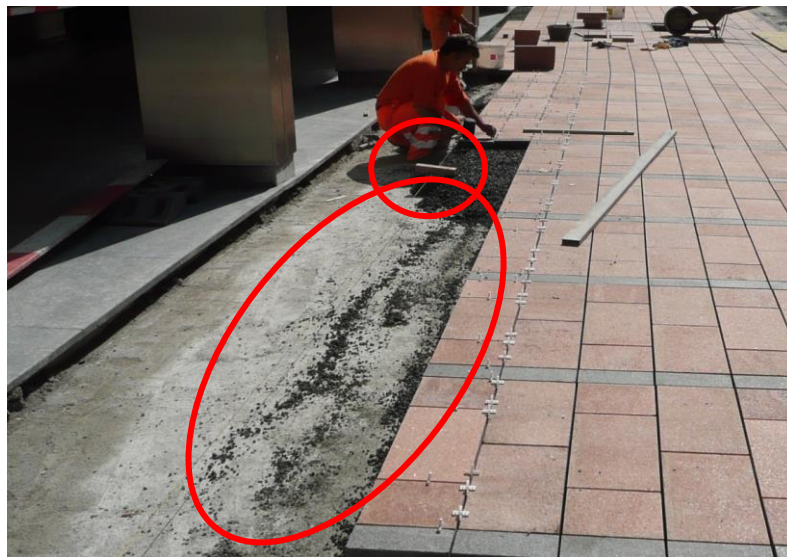
In der gebundenen Bauweise mit Monokornbeton als Bettungsmaterial tritt bei warmen Jahreszeiten durch die Intensität der Sonneneinstrahlung die Situation ein, dass der Monokornbeton im vorderen auslaufenden Dreieck zu schnell austrocknet und somit nicht die erforderliche Festigkeit erreicht. Dies vor allem wenn keine Beschattungsmassnahmen erfolgen. Wird vor dem Aufbringen des frischen Monokornbetons dieser erhärtete Monokornbeton nicht entfernt, sowie auch die losen Körner im vorderen linken Bildbereich, dann ist in diesem Bereich nur eine geringe Bindung vorhanden. Diese ist dann beim Entnehmen eines Bohrkerns durch lose Körner erkennbar. Das bedeutet, dass bei hochbelasteten Flächen exakt gearbeitet werden muss, und zwingend Beschattungsmassnahmen erforderlich sind, damit langfristig Schäden vermieden werden können.

Abb. 12 Wird vor dem Aufbringen des frischen Monokornbetons der erhärtete, im vorderen linken Bildbereich gekennzeichnete Monokornbeton nicht entfernt, sowie auch die losen Körner, dann ist in diesem Bereich nur eine geringe bzw. keine Bindung vorhanden.

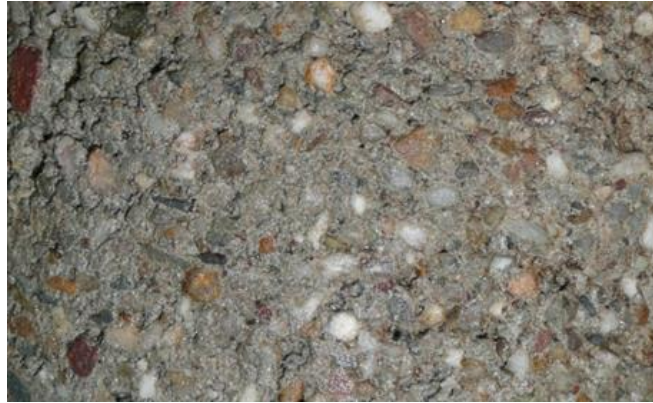
Korngerüst eines Drainmörtels mit Feinteilen 0 – 2 mm aus

Abb. 17 Korngerüst eines Drainmörtels als Fertigprodukt mit Feinteilen 0 – 2 mm

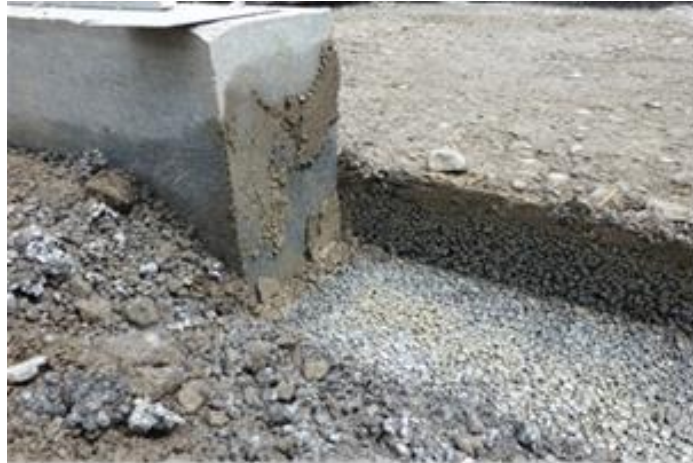
Die kapillare Saugfähigkeit ist jedoch kritisch, weil diese bei Frost eine Gefügezerstörung und somit eine Zersetzung des Fundamentbetons bewirkt. Diese war im Monokornbeton unter dem Abschlussstein nicht vorhanden, wie dies auf dem Foto sichtbar ist.

Abb. 20 Monokornbeton des Bordsteins

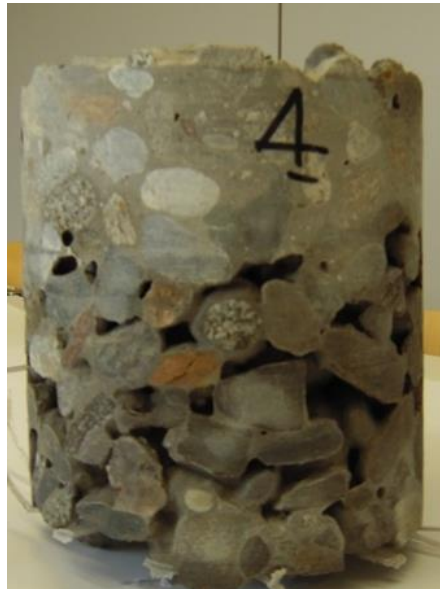
Des Weiteren besteht bei einer Drainbetontragschicht die Gefahr, dass wenn ein Drainbeton Feinteile 0 – 2 mm enthält und dieser verdichtet wird, die Feinteile in den oberen Bereich der Drainbetontragschicht hochgezogen werden. Dadurch verliert der Drainbeton im oberen Bereich die Wasserdurchlässigkeit, was bei ungebundenen Bauweisen zu einem Wasserstau und somit zu einem Schaden führt.

Abb. 21 Foto von Drainbeton mit Feinteilen, wenn durch die vibrierende Verdichten die Feinteile nach oben gesogen werden.

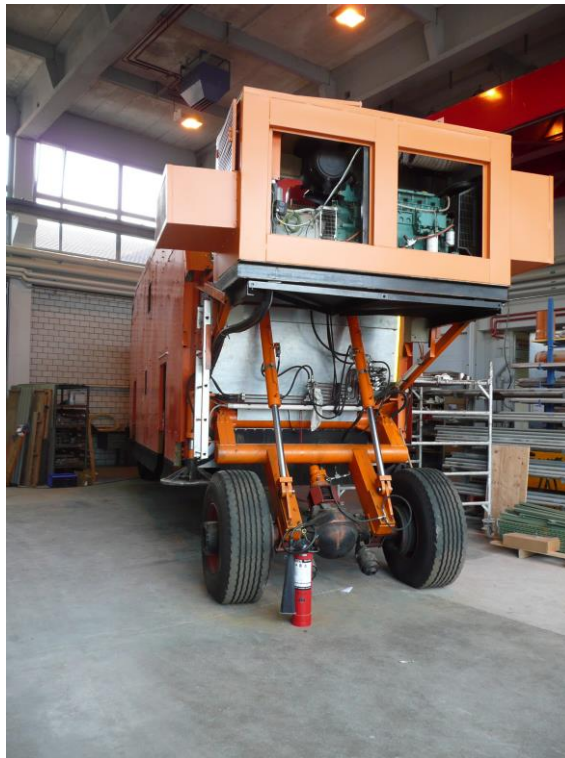
Abb. 22 MLS 10 Überrollungsmaschine

Die MLS 10 Überrollungsmaschine ist für Pflästerungen und Plattendecken sinnvoll, da sie eine Überrollungsgeschwindigkeit von 22 km/h hat. Gestaltungsbeläge werden in der Regel langsam überfahren. Die Geschwindigkeit ist selten schneller als 30 km/h.

Mit der MLS 10 Überrollungsmaschine kann nur eine Strecke von 4,20 m überrollt werden. Zudem erfolgen die Überrollungen mehr oder weniger immer über die gleiche Fläche. Dadurch können gewisse Vorhersagen gemacht werden. Für extreme Belastungen wie Kurvenfahren, starkes Gefälle, Brems- und Anfahrstrecken usw. können keine genauen Angaben gemacht werden. In so einem Fall muss anhand des Ergebnisses und der Situation vor Ort entschieden werden, wie viel dicker die Steine ausgeführt und was für ein Steinformat sinnvoll eingesetzt werden kann.

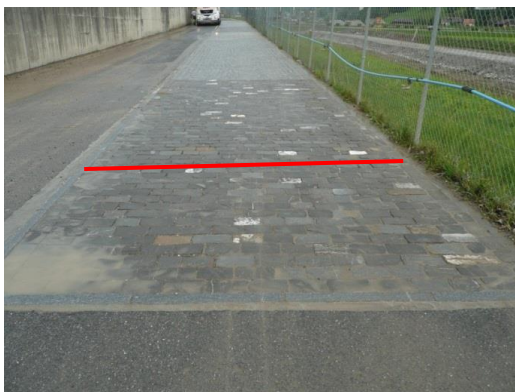
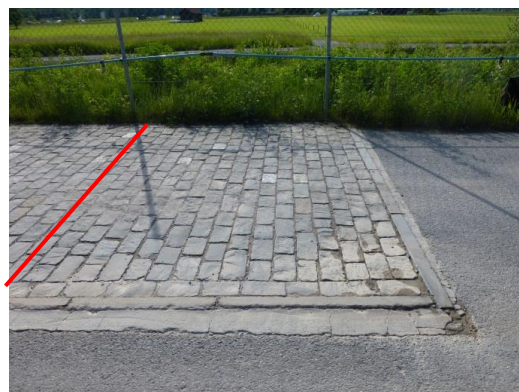
Abb. 1 Feld 1.1, am 09.05.2012

Abb. 2 Feld 1.1, am 28.05.2013

An der Stelle, die der rote Strich markiert, wurden die Verformungen gemessen. Bei Steinen mit bruchrauen Oberflächen gibt es bei den verschiedenen Messungen immer gewisse Toleranzen im Millimeterbereich.

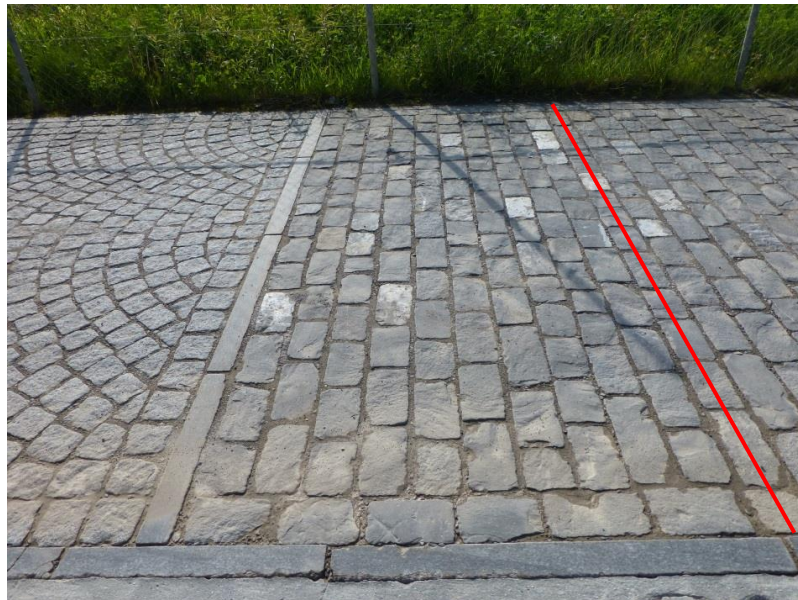
Abb. 3 Feld 1.2, am 28.05.2013

- Spurrinnenbildung: Rechts 7 mm, links 11 mm.

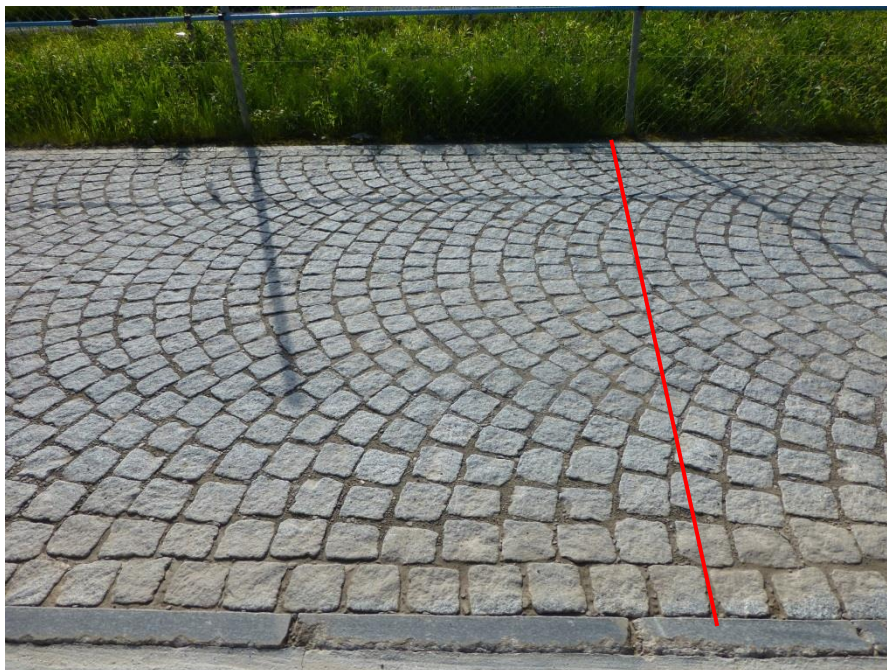
Abb. 4 Feld 2.1, am 28.05.2013

- Spurrinnenbildung: Rechts 4 mm, links 5 mm.

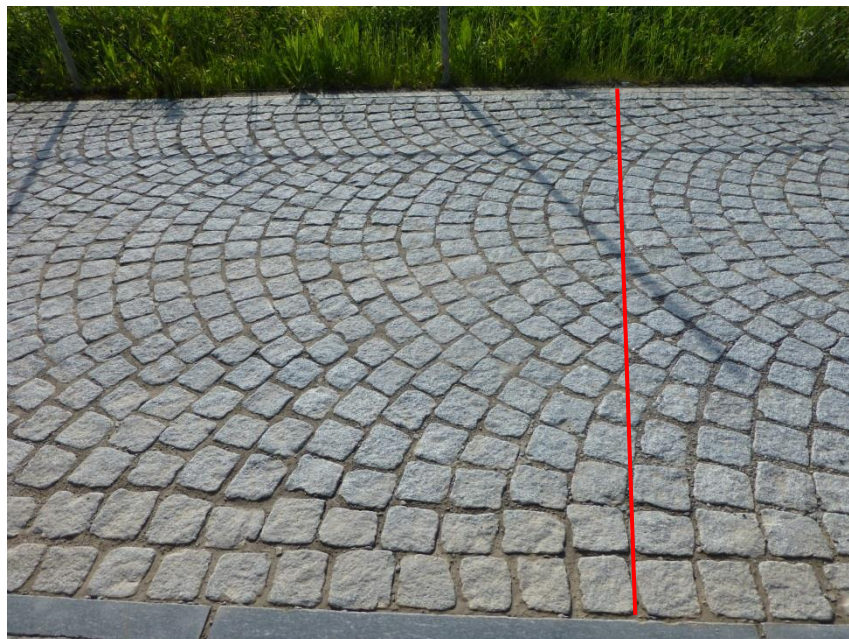
Abb. 5 Feld 2.2, am 28.05.2013

- Spurrinnenbildung: Rechts 8 mm, links 14 mm.

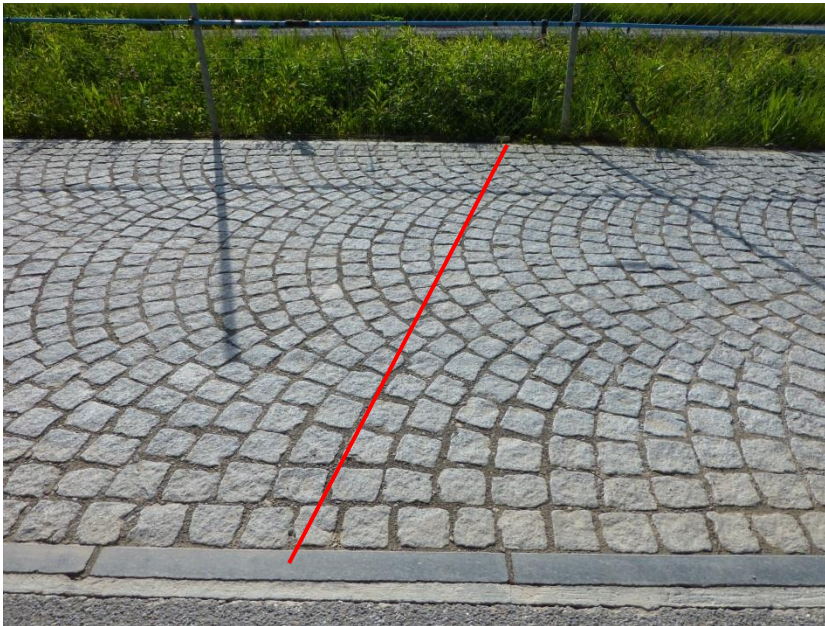
Abb. 6 Feld 3.1, am 28.05.2013

- Spurrinnenbildung: Rechts 9 mm, links 5 mm.

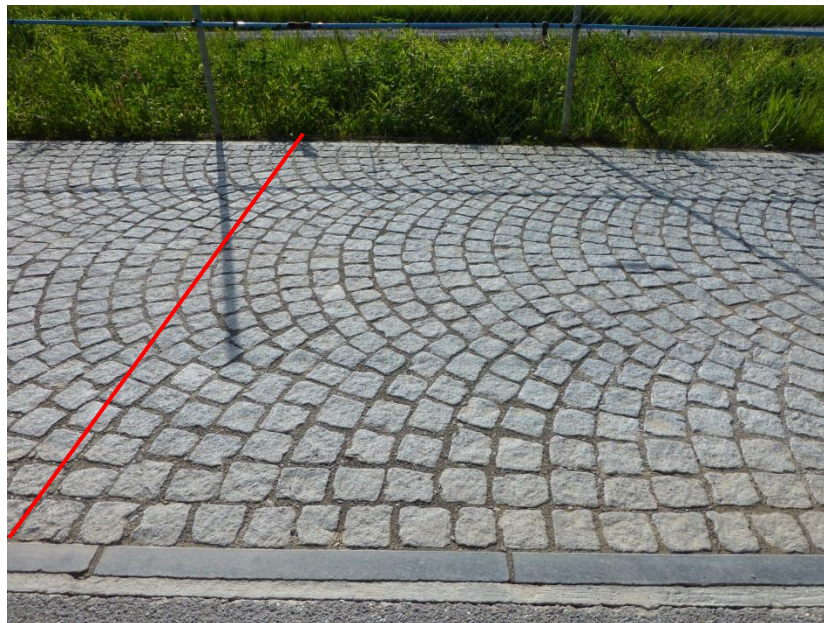
Abb. 7 Feld 3.2, am 28.05.2013

- Spurrinnenbildung: Rechts 10 mm, links 2 mm.

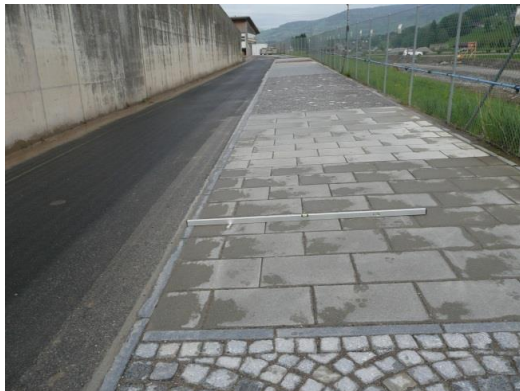
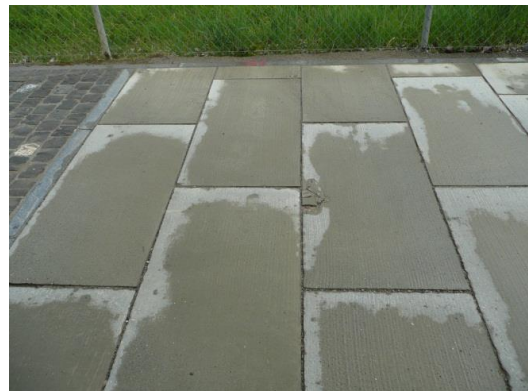
- Fahrspur rechts 7 mm, Fahrspur links 12 mm
- 1 Platt hat einen Riss
- Ansonsten gibt es keine Veränderungen gegenüber der Bestandsaufnahme vom 28.05.2013.

Abb. 8 Feld 4, am 09.05.2012

Abb. 9 Feld 4, am 09.05.2012

Beim Überfahren wippen die Platten immer noch leicht.

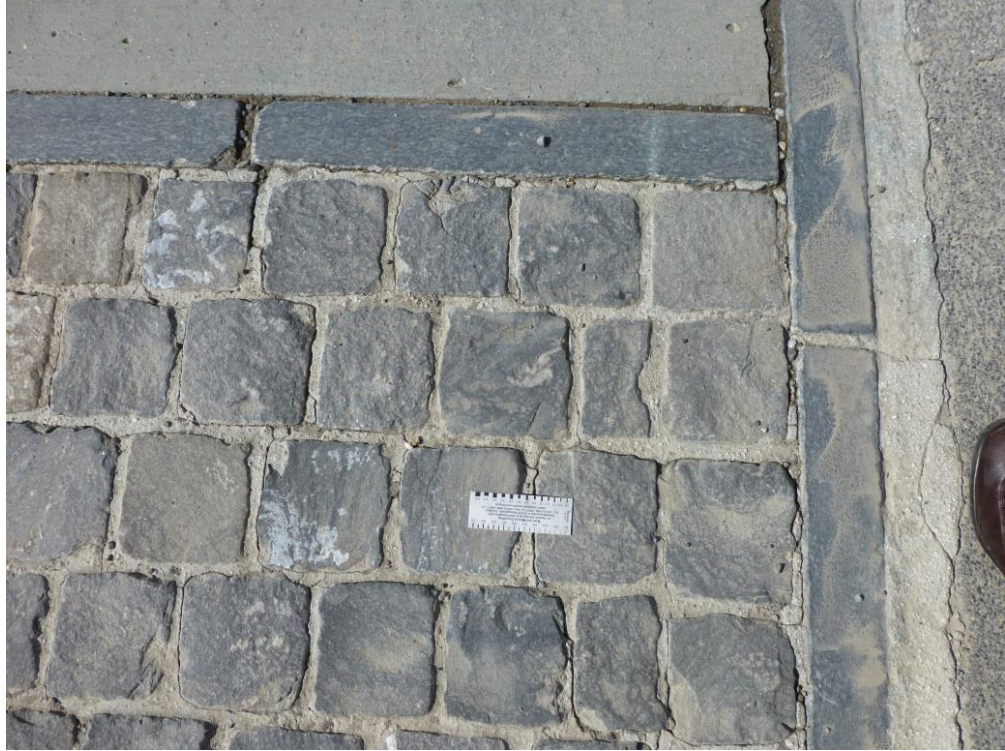
Abb. 13 Feld 5, Rissbild, am 28.05.2013

- Zum Randanschluss an den Asphaltbelag sind zwischen dem Abschlussstein und dem Einfassungsstein bzw. zwischen dem Einfassungsstein und der Pflästerung je ein Längsriss und ein kleiner Absatz von ca. 1 mm entstanden. In der linken Fahrspur zum Asphaltbelag bzw. zum Anschluss an die ungebundene Plattendecke ist eine Eckabsenkung entstanden. Die Rissbreite beträgt 0,5 mm.

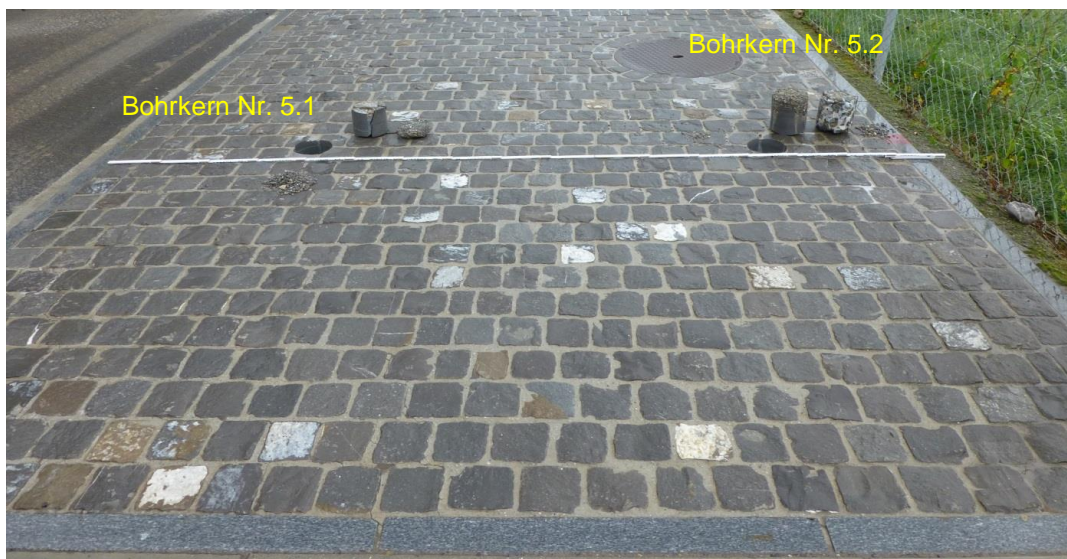
Abb. 14 Bohrkern Nr. 5.1. und 5.2

- Die schadhafte Stelle hat sich seit dem 28.05.2013 nicht verschlimmert. In der Fläche mit dem Riss und in der nicht zerstörten Fläche wurde je ein Bohrkern entnommen.

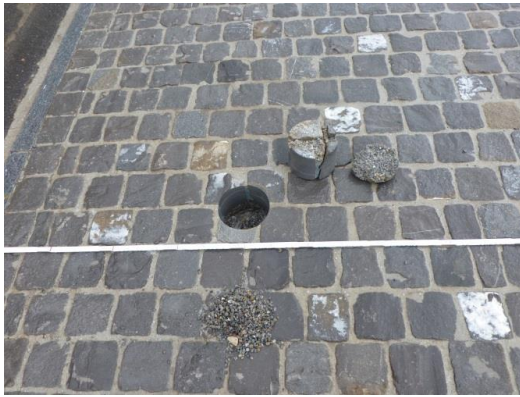
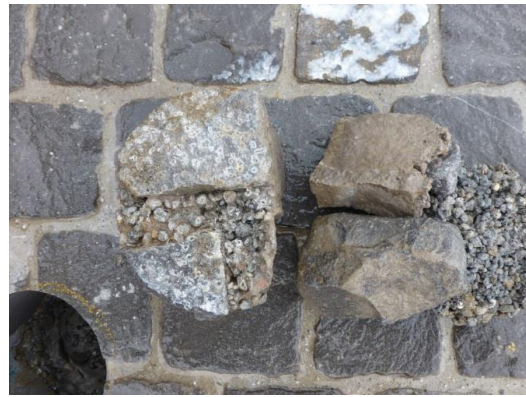
Abb. 15 Bohrkern Nr. 5.1

Abb. 16 Bohrkern Nr. 5.1

Ein Teil des Monokornbetons ist zerstört und nur noch als lose Kieselsteine vorhanden. Nur ein Teil der Kieselsteine sind mit Zementleim umhüllt. Dies ist ein Hinweis, dass der Beton bei der Verarbeitung bereits in der Abbindephase war. Der Drainbeton war fest, konnte jedoch im Zusammenhang mit den losen Körnern des Monokornbetons nicht mehr herausgebohrt werden.

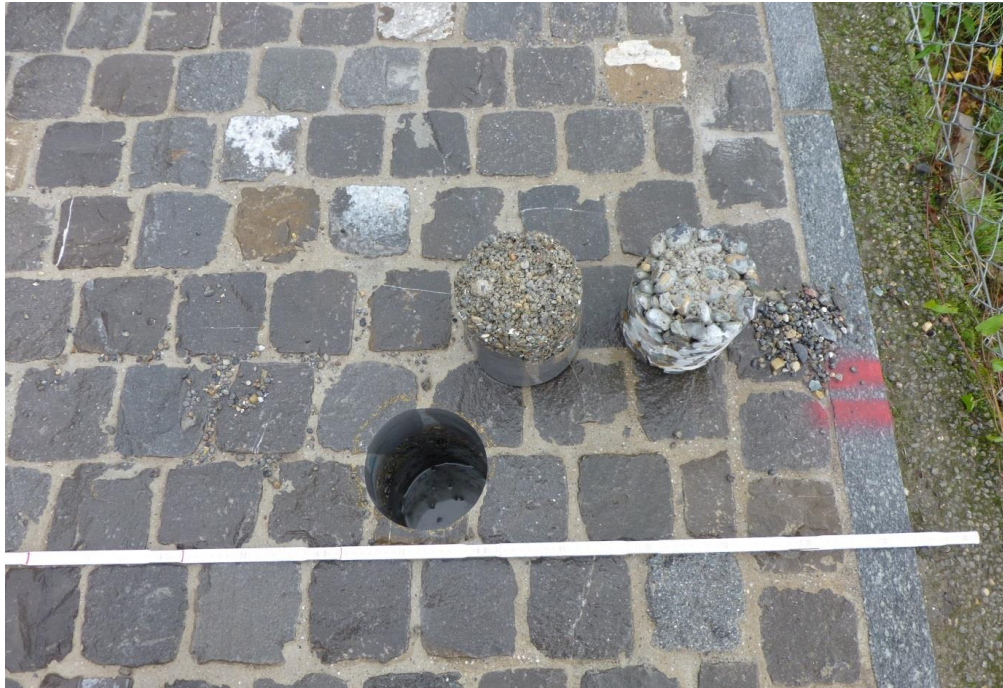
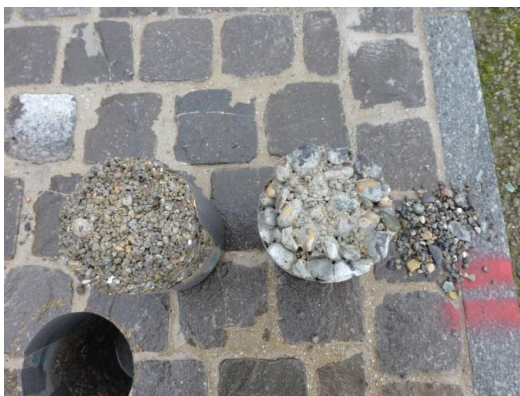
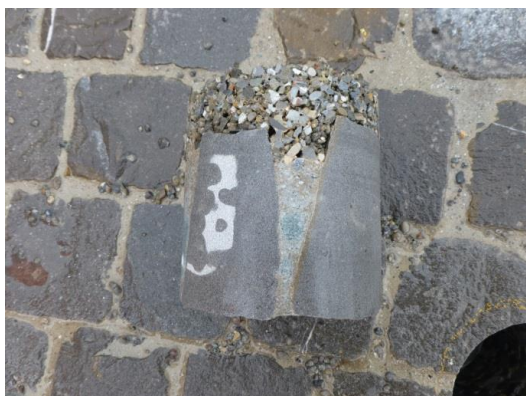
Abb. 17 Bohrkern Nr. 5.2

Abb. 18 Bohrkern Nr. 5.2

Abb. 19 Bohrkern Nr. 5.2

Auch bei diesem Bohrkern gibt es über der Drainbetontragschicht lose Körner vom Monokornbeton. Der Drainbeton hat nach der Betonprüfung mit einem Bohrkerndurchmesser von 150 mm eine Druckfestigkeit von 2,5 N/mm².

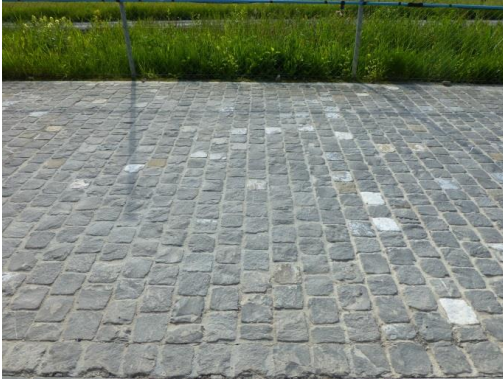
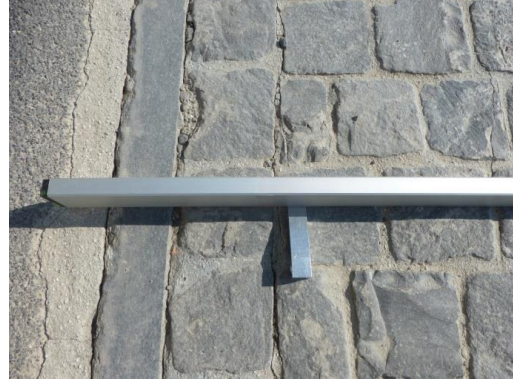
- Am Rand sind parallel zum Abschlussstein Risse entstanden. Dies sowohl zwischen dem Abschlussstein und dem Einfassungsstein, wie auch zwischen dem Einfassungsstein und der Pflasterung. Diese beiden längs zur Fahrbahn verlaufenden Steine wurden leicht nach unten gedrückt.

Abb. 20 Feld 6.1, am 28.05.2013

Abb. 21 Feld 6.1, am 28.05.2013

Die Unebenheiten unter der 4 m langen Messlatte im Millimeterbereich sind keine Setzungen im Zusammenhang mit dem Überrollen mit LW. Die geringen Unebenheiten sind bei bruchrauen Steinoberflächen systembedingt.

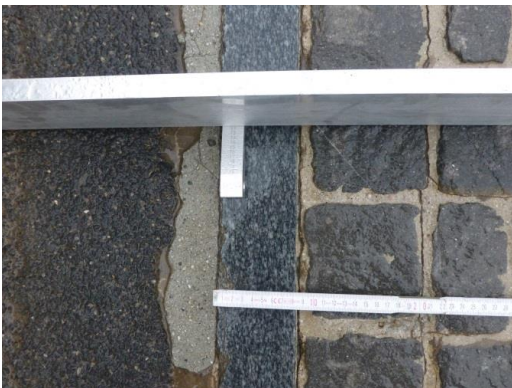
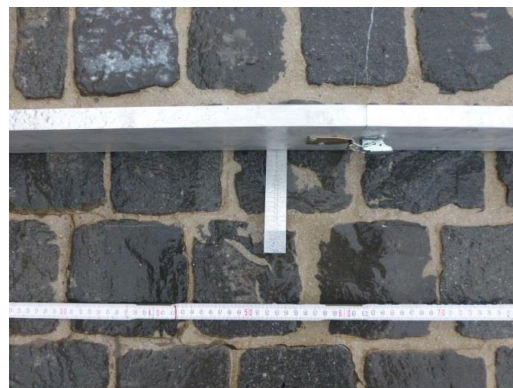
Abb. 23 Feld 6.1, am 30.09.2013

Abb. 24 Feld 6.1, am 30.09.2013

Durch die Belastung, verbunden mit Ausdehnung infolge Erwärmung und dem ungenügenden Widerstand der zu wenig eingebundenen Stellplatte als Randabschluss, wurde die Pflasterfläche zum Asphalt gedrückt. Dadurch sind im Anschlussbereich beim Feld 6.1 auf einer Breite von ca. 60 cm und einer Länge von ca. 2 m zur Asphaltfläche Risse entstanden.

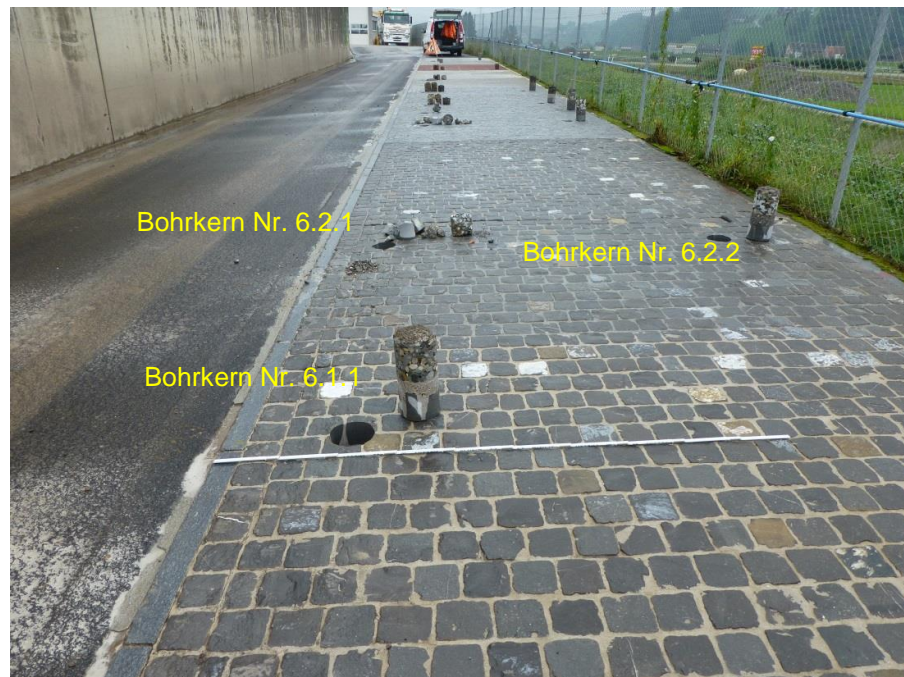
Abb. 25 Im Feld 6.1 wurde im Fahrbahnbereich links, in der Fläche ohne Risse, ein Bohrkern entnommen.

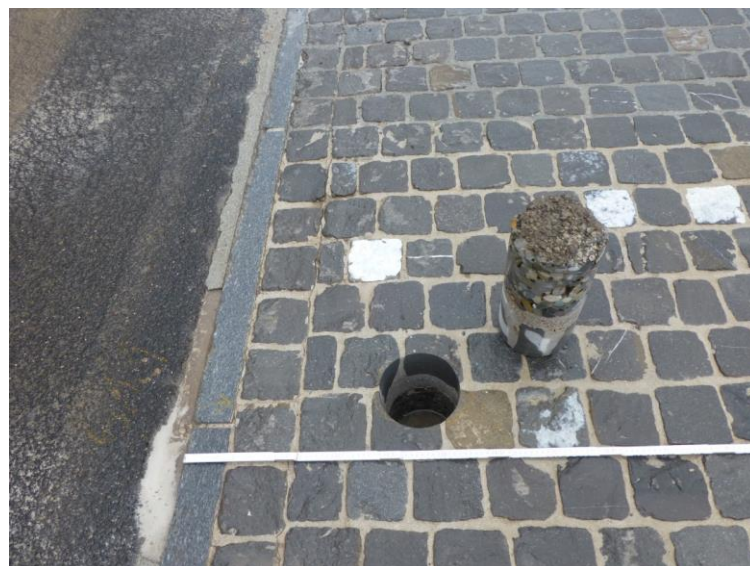
Abb. 26 Bohrkern 6.1.1

Der Bohrkern Nr. 6.1.1 konnte komplett entnommen werden. Lose Körner waren nicht vorhanden. Im Bohrloch fließt das Wasser nicht sichtbar ab. Innerhalb 16 Minuten hat sich der Wasserspiegel um 2 mm gesenkt. Dies entspricht einer Wasserdurchlässigkeit von 2×10^{-6} m/s. Wenn bei so einem geringen Wasserdurchlässigkeitswert Wasser eindringt und ein Wasserstau von mehreren Millimetern entsteht, kann dies bei Frost zur Zerstörung des Drainbetons führen.

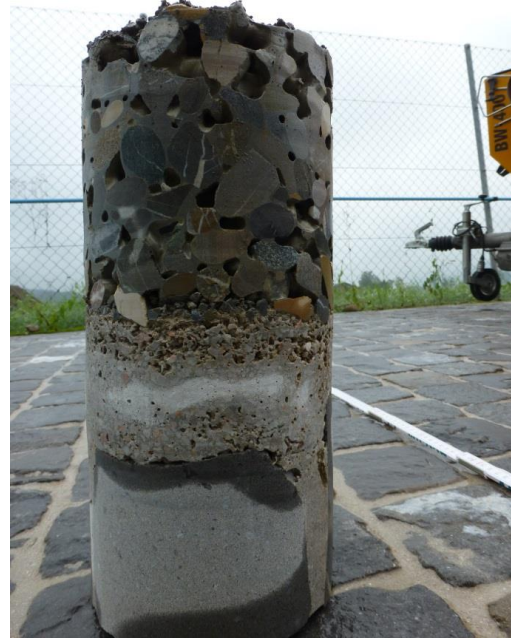
Abb. 28 Bohrkerne 6.1.1

Der Verbund in sämtlichen Schichten ist bei diesem Bohrkerne in Ordnung. Die Hohlraumverteilung im Drainmörtel ist unterschiedlich.

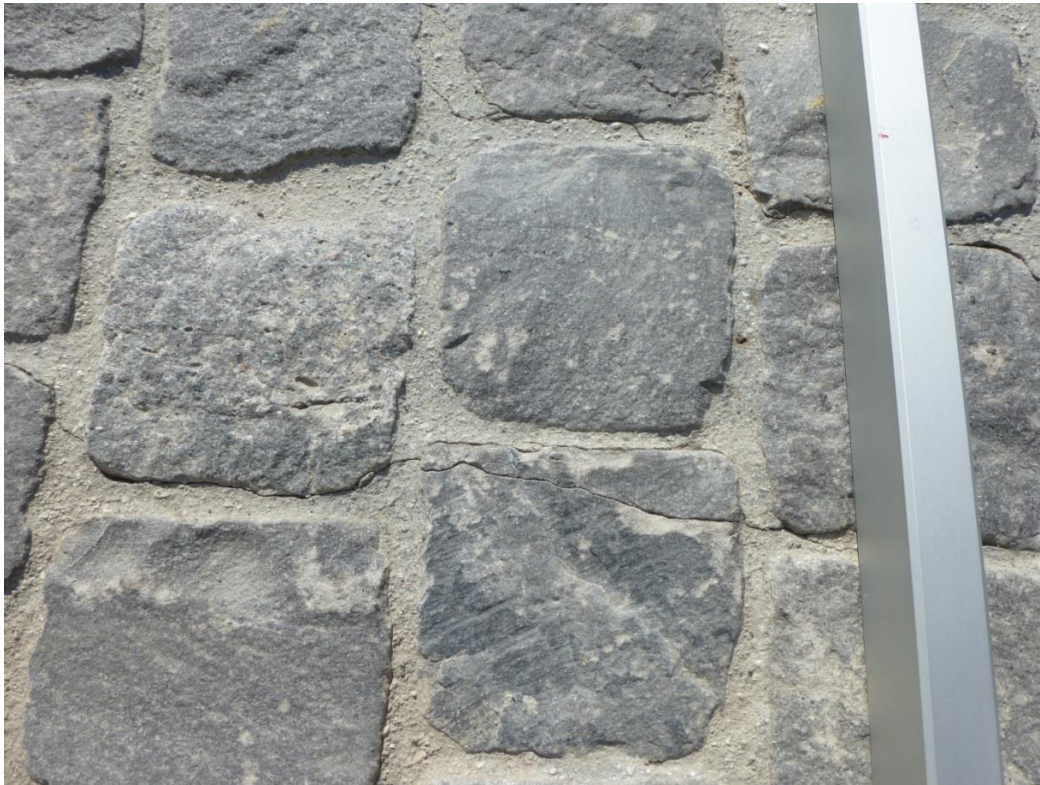
- Längs dem Einfassungsstein zur Pflästerung sowie im eingekreisten Bereich ist ein treppenförmiger Riss entstanden. Der Riss im eingekreisten Bereich teilt sich nach links in zwei Risse auf. Teilweise verläuft der Riss durch die Steine.

Abb. 32 Nahaufnahme vom Riss, der sich in 2 Risse aufteilt

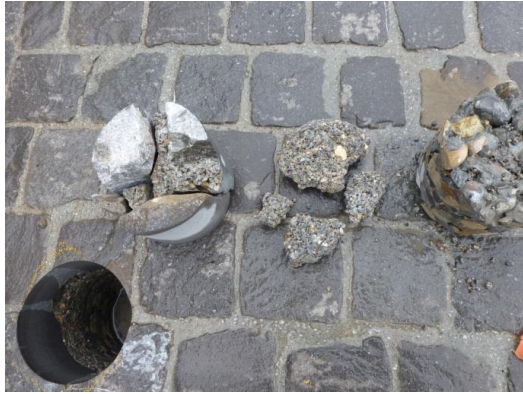
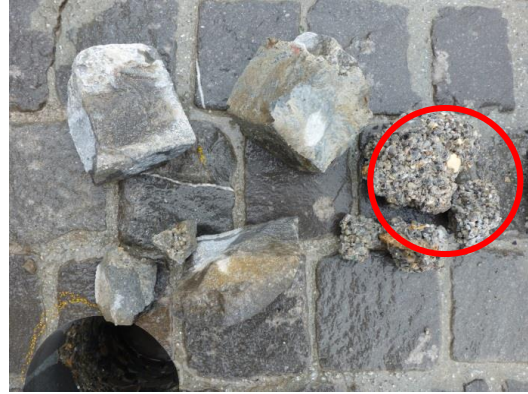
Abb. 34 Bohrkern 6.2.1

Abb. 35 Bohrkern 6.2.1

Der Bohrkern Nr. 6.2.1, der im Bereich mit den Rissen gebohrt wurde, ist auseinander gefallen. Im Grenzbereich zur Drainbetontragschicht sind in der Bettung aus Monokornbeton Teile von einem Kunststoffrohr und Holzsplitter vorhanden. Dies sind Schwachpunkte im System und dürften weder in der Praxis noch bei einem Forschungsprojekt vorkommen.

In diesem Feld zeigt sich, dass schneller Schäden infolge Tragfähigkeitsnachlass sichtbar werden, wenn bei der Arbeitsausführung nicht einwandfrei sauber gearbeitet wird. Bei der Bohrung mit den Rissen sind Holzsplitter und Reste von Elektroröhren aus Kunststoff zum Vorschein gekommen, was weder in der Praxis noch bei diesen Versuchsfeldern vorkommen darf.

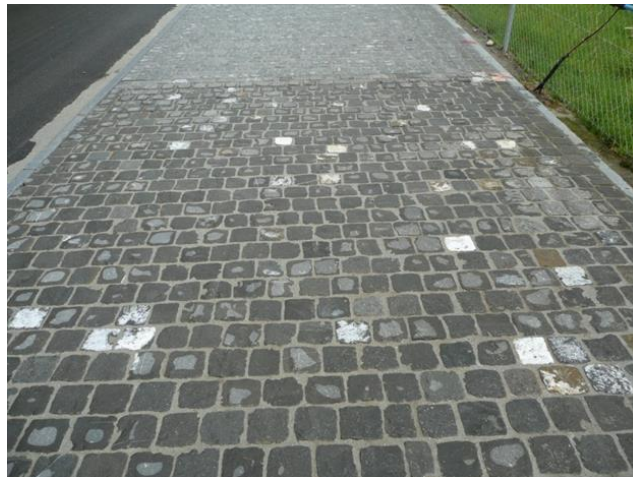
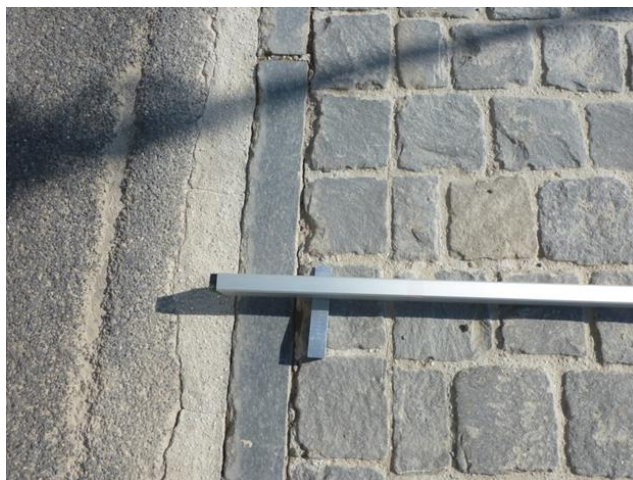
- Zwischen dem Abschlussstein und dem Einfassungsstein ist ein Riss entstanden und zwischen dem Einfassungsstein und der Pflästerung ist ein feiner, kaum erkennbarer Haarriss entstanden. Ansonsten gibt es keine Veränderungen.

Abb. 36 Feld 7, am 09.05.2012

Abb. 37 Feld 7, am 28.05.2013

Durch die Belastung, verbunden mit Ausdehnung infolge Erwärmung, und dem ungenügenden Widerstand der zu wenig eingebundenen Stellplatte als Randabschluss wurde die Pflasterfläche zum Asphalt gedrückt. Dadurch ist beim Feld 7 längs zum Randabschluss beidseitig vom Einfassungsstein ein Riss entstanden. Ansonsten gibt es in diesem Feld keine Tragfähigkeitsschäden, obwohl nur ein Fugenmörtel mit einer Druckfestigkeit von 10 N/mm² zur Ausführung kam.

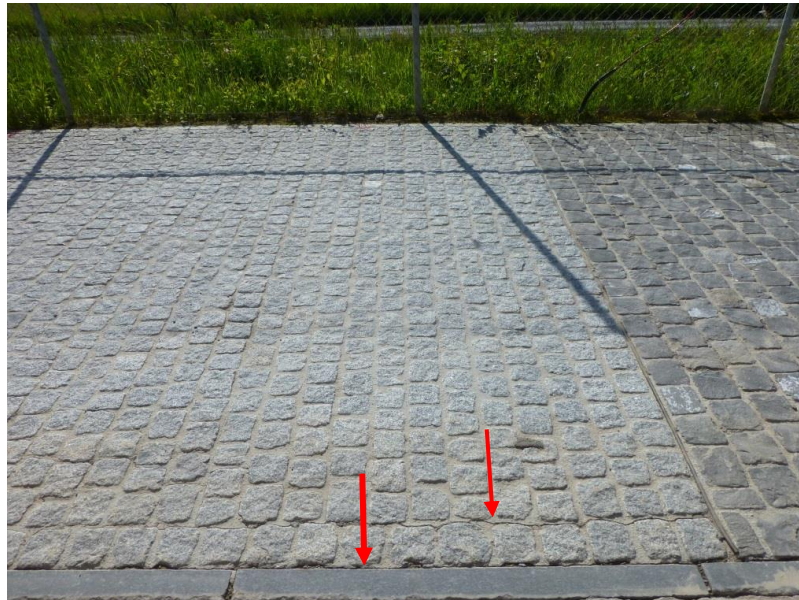
Abb. 41 Feld 8.1.1, am 28.05.2013

- Zwischen dem Abschlussstein und dem Einfassungsstein sowie zwischen dem Einfassungsstein und der Pflästerung ist je ein Riss entstanden. Beim Riss zwischen der Pflästerung und dem Einfassungsstein ist ein Absatz von ca. 1 mm entstanden.

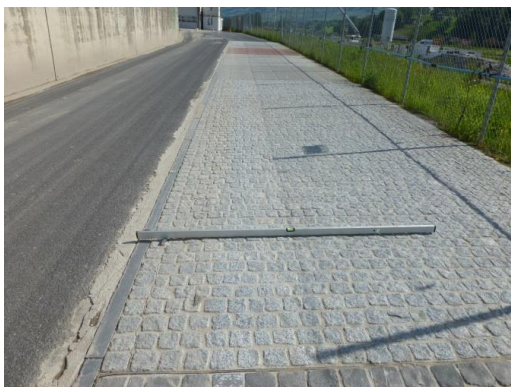
Abb. 42 und Abb. 43 Feld 8.1.1 mit den Rissen, am 28.05.2013

Im gekennzeichneten Bereich sind durch die Belastung, verbunden mit Ausdehnung infolge Erwärmung, wodurch die Pflasterfläche zum Asphalt gedrückt wurde und im Zusammenhang mit dem ungenügenden Widerstand der zu wenig eingebundenen Stellplatte als Randabschluss, Risse entstanden.

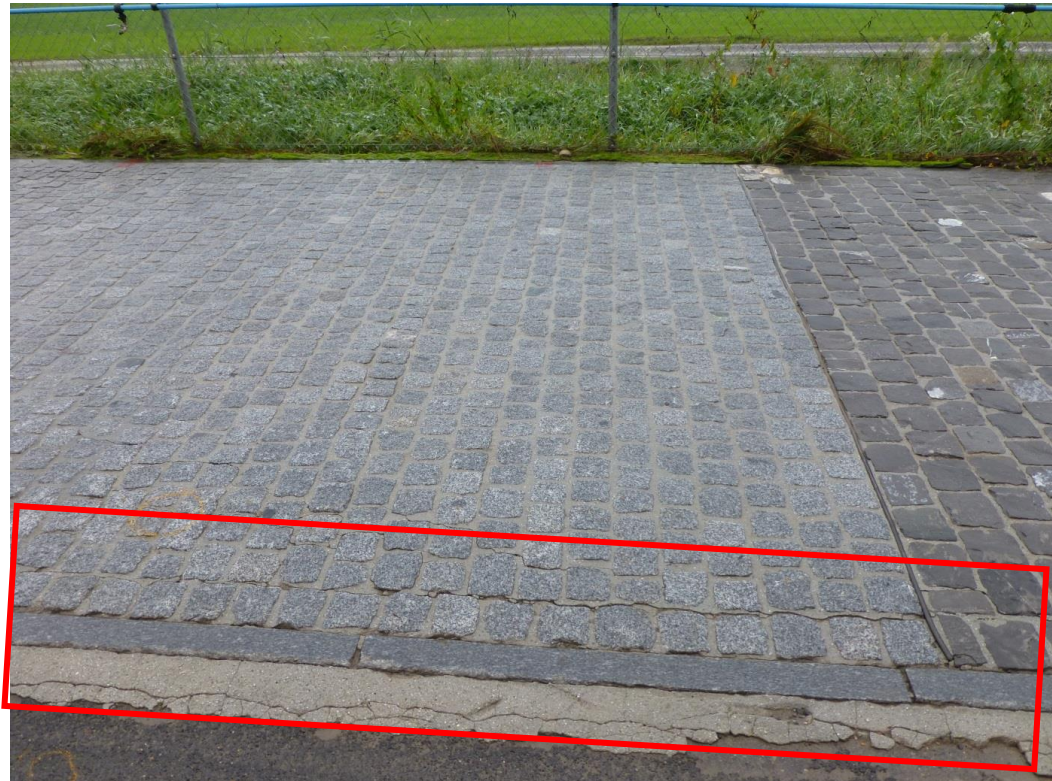
Abb. 44 Feld 8.1.1, am 30.09.2013 im Rissbereich zum Anschluss an den Asphalt

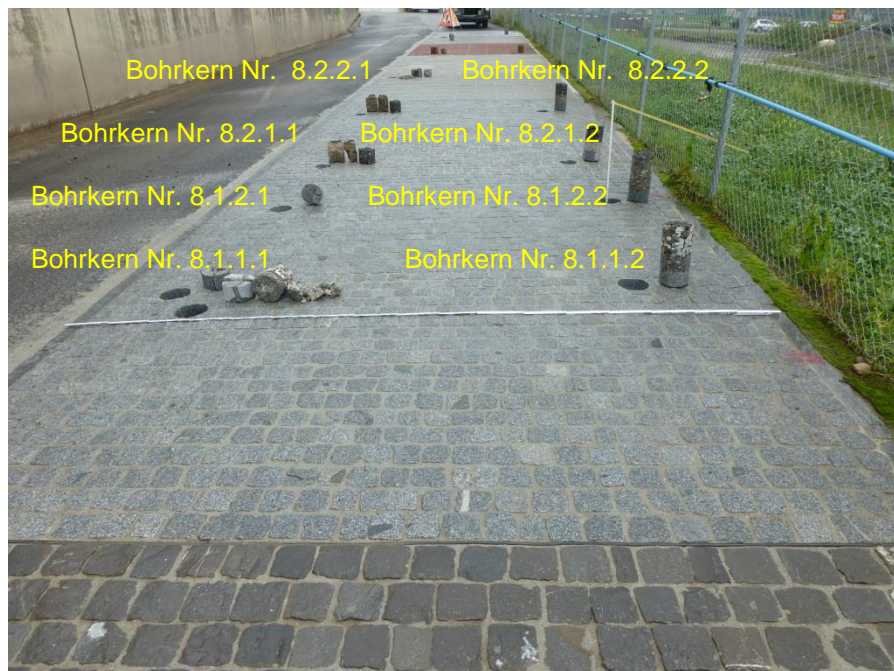
Abb. 45 Feld 8 mit den entnommenen Bohrkernen

Die erste Bohrung musste abgebrochen werden, da sich die Bohrkronen im Monokornbeton durch lose Körner verklemmte. Bei der zweiten Bohrung, Bohrkern Nr. 8.1.1.1, die ebenfalls in einem Rissbereich erfolgte, ist sichtbar, dass sich der Riss nur im Bereich der Steindicke gebildet hat. Der Monokornbeton als Bettungsmaterial ist nicht gerissen und hat einen Verbund zum Drainbeton der gebundenen Tragschicht.

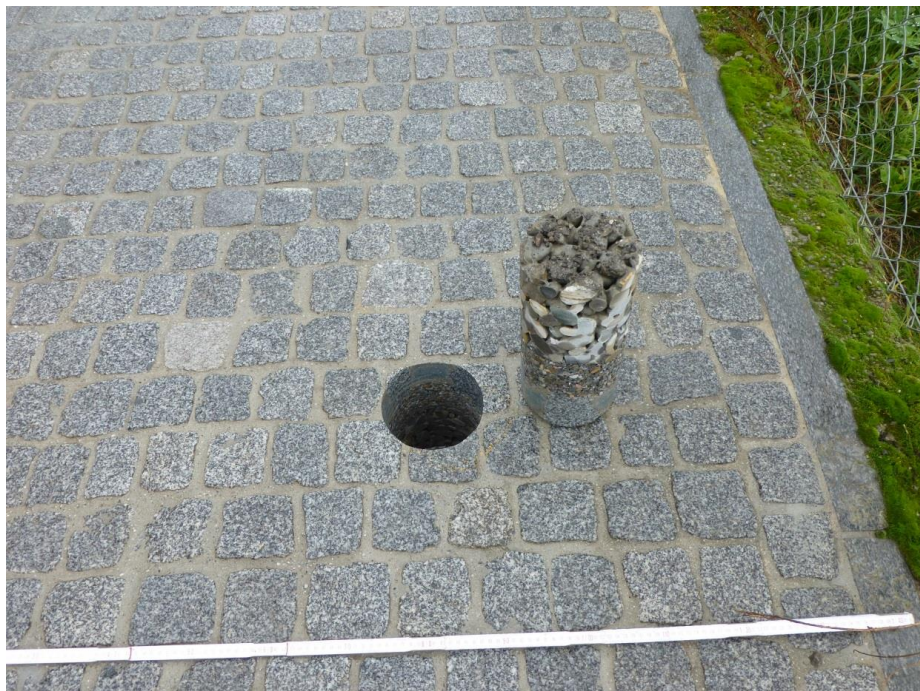
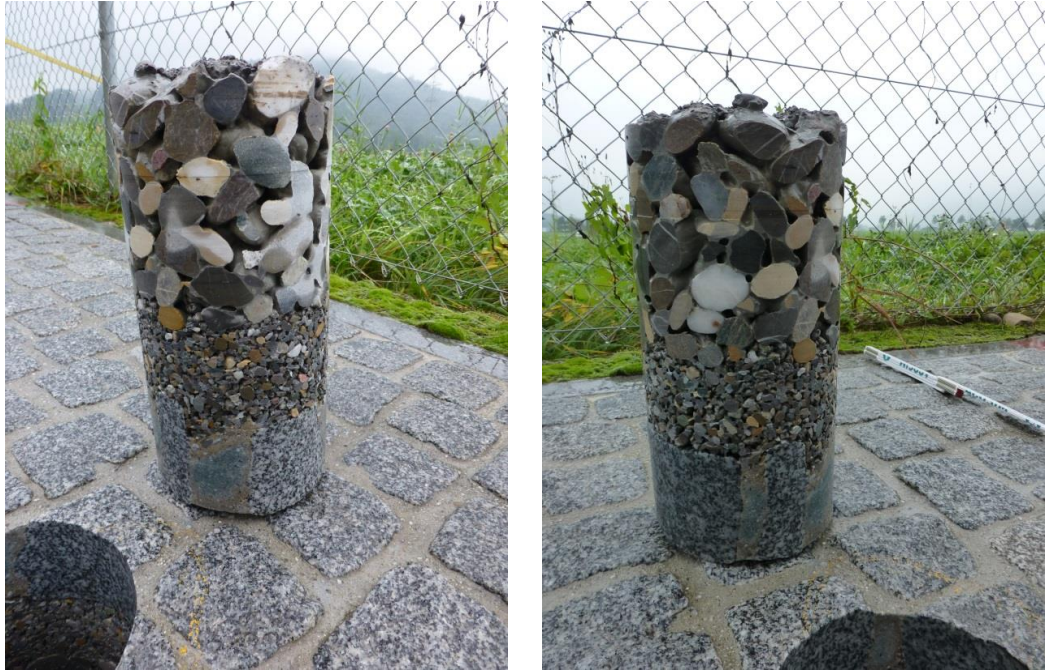
Abb. 47 Feld 8.1.1, am 30.09.2013, Bohrkern 8.1.1.2

Abb. 48 und Abb. 49 Bohrkern 8.1.1.2, vom 30.09.2013

Der Bohrkern hat über alle Schichten einen Verbund und der Drainbeton ist offenporig mit sauber ausgebildeten Zementleimpunkten.

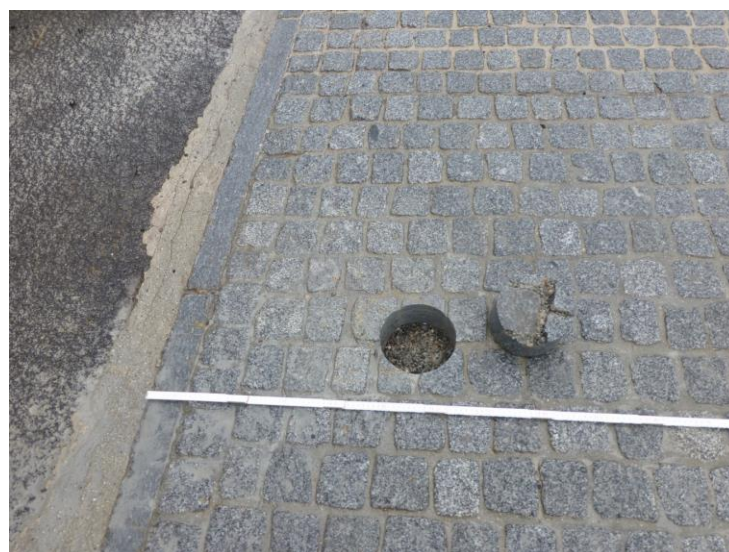
- Bei diesem Bohrkern haben lose Körner aus der Bettung verhindert, dass er mit der Drainbetontragschicht entnommen werden konnte.

Abb. 53 30.09.2013, Bohrkern Nr. 8.1.2.1

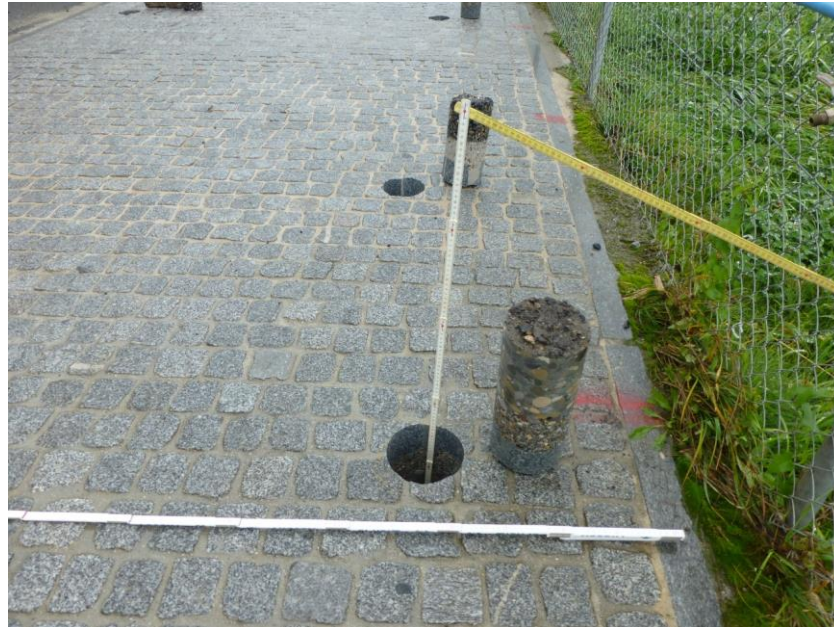
Im Bereich zum Zaun ist der Drainbeton kompakt wie ein normaler Beton

Abb. 54 30.09.2013, Bohrkern Nr. 8.1.2.2

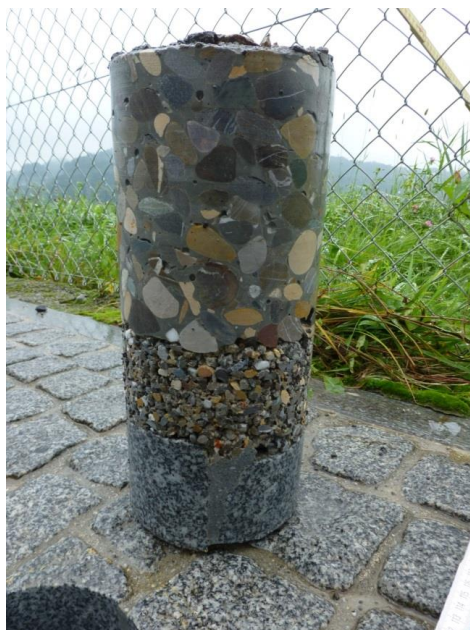
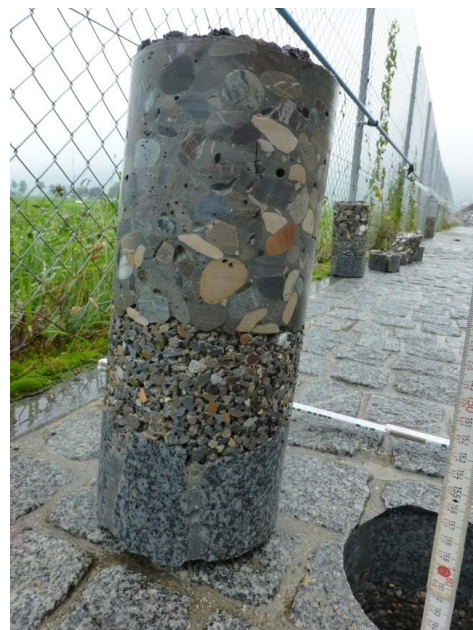
Abb. 55 und Abb. 56 Bohrkern Nr. 8.1.2.2

- Weshalb der Drainbeton in diesem Bereich kompakt wie ein normaler Beton ist, ist unklar. Entweder enthält er Feinteile oder es ist an dieser Stelle eine Anreicherung von Zementleim entstanden.

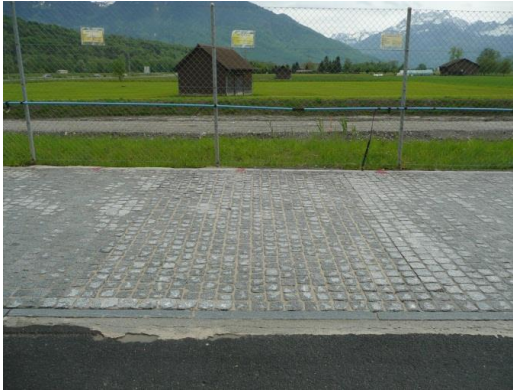
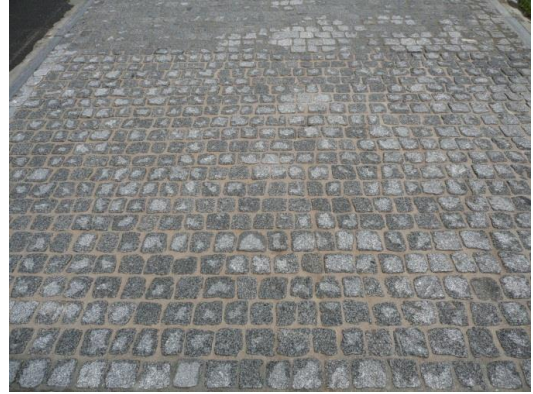
Abb. 57 und Abb. 58 Feld 8.2.1, am 09.05.2012

- Teilweise sind Risse entstanden. Das Rissbild deutet auf Tragfähigkeitsprobleme hin. Ein Riss verläuft beim Übergang zwischen Drainbeton und Drainasphalt quer über die Pflasterfläche. Bei diesem Übergang wird deutlich, dass sich Bewegungen in der gebundenen Tragschicht in der Pflästerung abzeichnen. Dies trifft auch auf Arbeitsfugen in der Drainbetontragschicht zu.

In dieser Fläche ist der Riss sowohl zwischen Fugenmörtel und Pflasterstein, wie auch im Bereich des Drainmörtels. Am Bohrkern des Drainasphalt ist die Rissbildung nur noch tendenziell im oberflächennahen Bereich sichtbar. Es kann somit nicht ausgeschlossen werden, dass der flexible Drainasphalt zum Rand, durch die Randbelastung der LKW und der mobilen Brecheranlage mit den Stahlraupen, leicht nach unten gedrückt wurde. Diese Vermutung wird durch das V-förmige Rissbild, welches im Pflastersteinbereich breiter ist als im Bettungsmörtel, unterstützt. Zudem hat der Bettungsmörtel eine Druckfestigkeit von 16 N/mm^2 , wodurch eine intensivere Lastübertragung auf die Drainasphalttragschicht erfolgt.

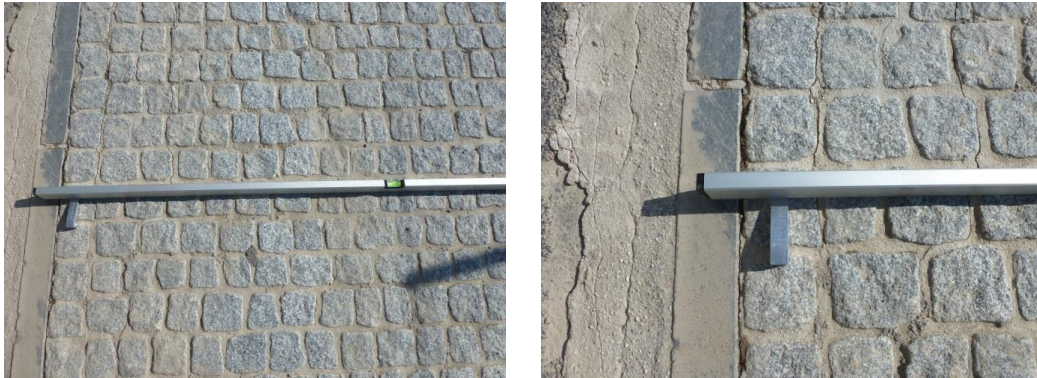
Abb. 62 und Abb. 63 Feld 8.2.1, am 28.05.2013

- Die Risse sind breiter geworden und teilweise ist ein Absatz von ca. 1 mm zwischen den Rissen.

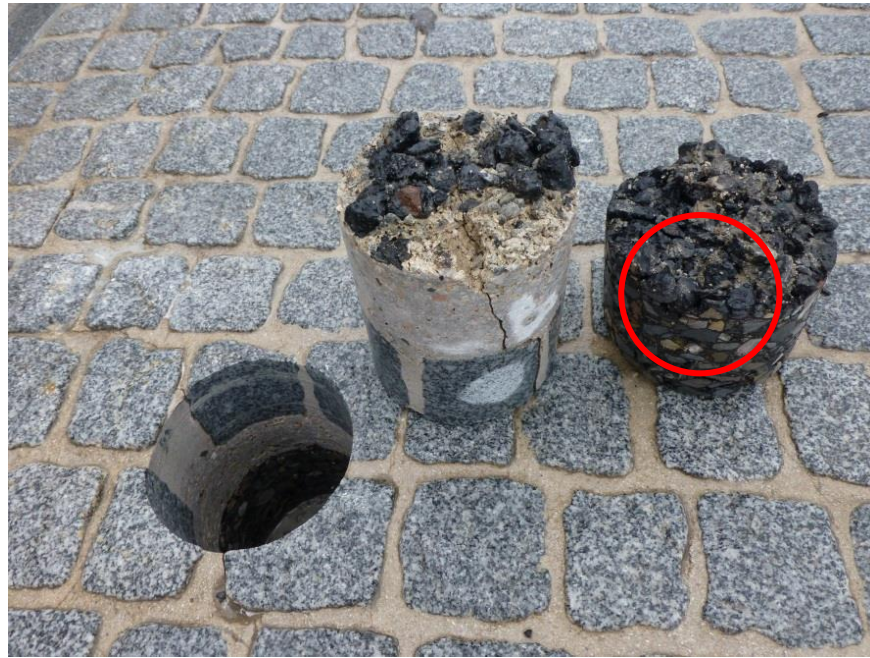
Abb. 65 Bohrkern Nr. 8.2.1.1

- Der Riss in der Pflästerung verläuft durch den kompakten Drainmörtel.
- Der fast kompakte Drainmörtel hat bei einer Würfelabmessung von 65/65/65 mm eine Würfeldruckfestigkeit von 8,5 N/mm². Inwieweit bei diesem Drainmörtel durch das Schneiden eine Schädigung der Zementleimpunkte entstanden ist, kann nicht beurteilt werden. Wenn ja, dann ist die Schwächung geringer als bei einem Monokornbeton ohne Feinteile 0 – 2 mm.
- Ein Teil der Körner vom Drainasphalt kleben am Bettungsmörtel. Im oberflächennahen Bereich ist im Drainasphalt tendenziell eine Rissbildung sichtbar.
- Der Drainasphalt hat eine Wasserdurchlässigkeit von $6,2 \times 10^{-3}$ m/s. Das heisst, innerhalb einer Sekunde senkt sich der Wasserspiegel um 6,2 mm.
