Feldversuch mit verschiedenen Pflästerungen und Plattendecken

Field-test with different cobblestone paving and block paving

**Forschungsprojekt VSS 2008/503 auf Antrag des
Schweizerischen Verbands der Strassen- und Verkehrsfachleute (VSS)**

August 2014

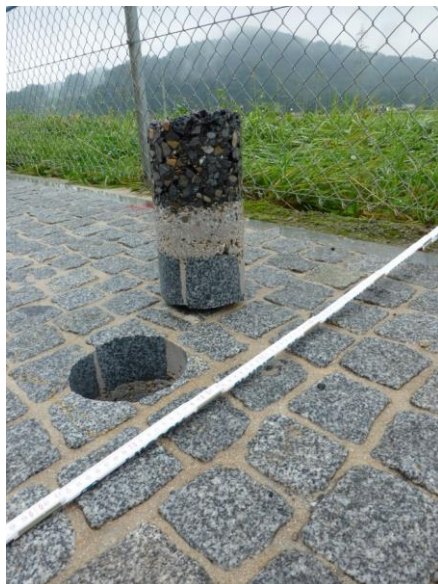
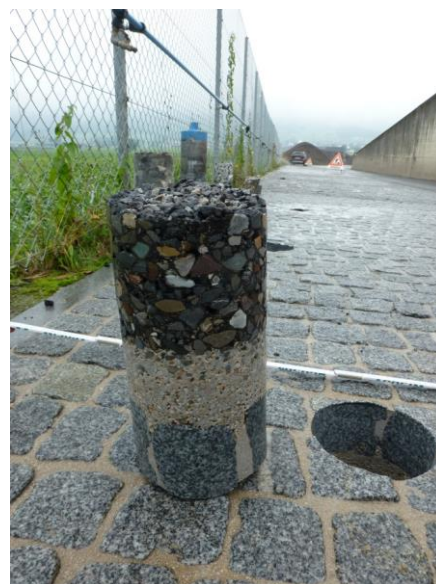
Abb. 66 und Abb. 67 Bohrkern Nr. 8.2.1.2

- In der Pflasterdecke gibt es im Bereich des Bohrkerns Nr. 8.2.1.2 keine Risse.
- Der Bohrkern hat einen Schichtverbund.

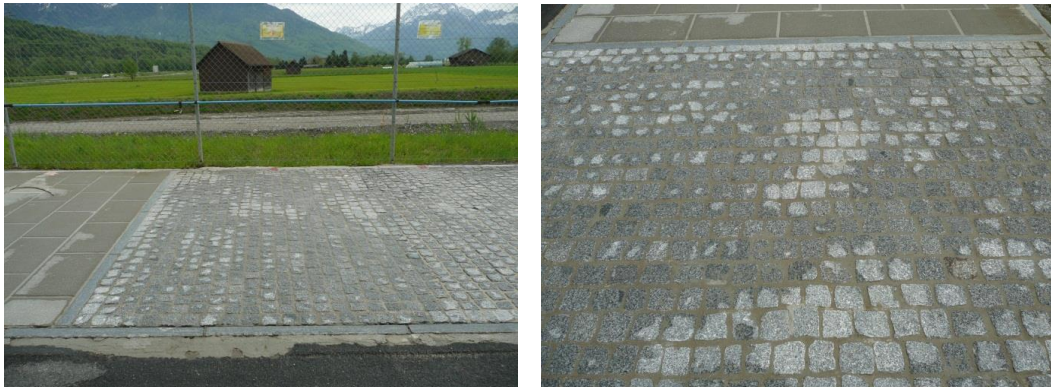
Abb. 68 und Abb. 69 Feld 8.2.2, am 09.05.2012

- Seit der Erstellung sind keine Veränderungen sichtbar.

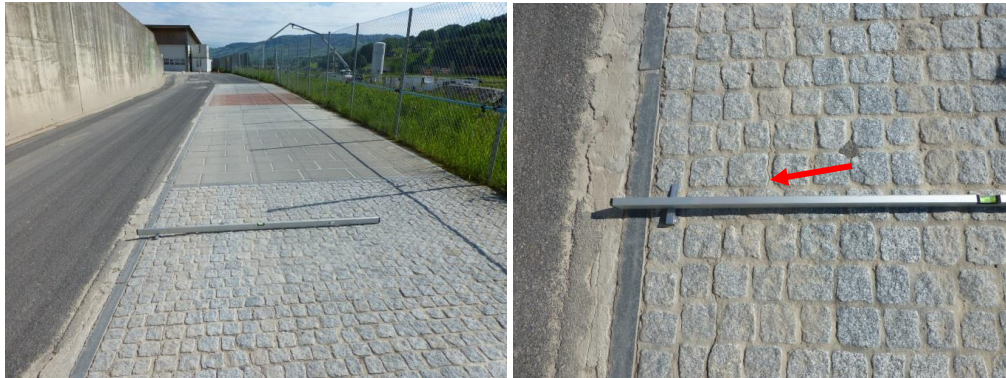
Abb. 70 und Abb. 71 Feld 8.2.2 vom 28.05.2013

- Zum Anschluss an den Asphalt sind in der Pflasterung Risse entstanden. Die Rissbreite beträgt bis zu 1 mm.

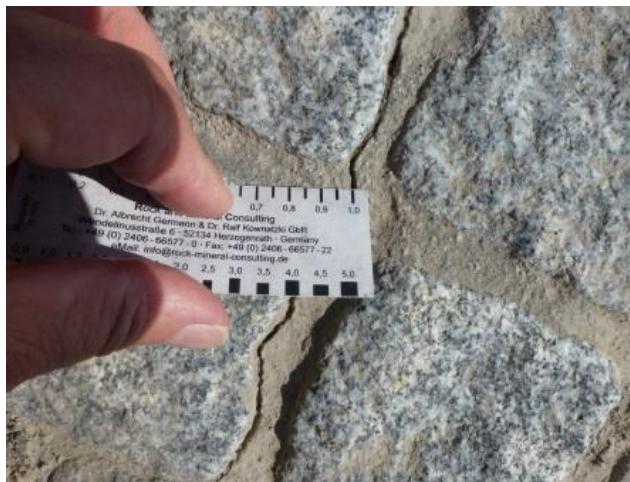
Abb. 72 Feld 8.2.2, am 28.05.2013 mit dem 1 mm breiten Riss

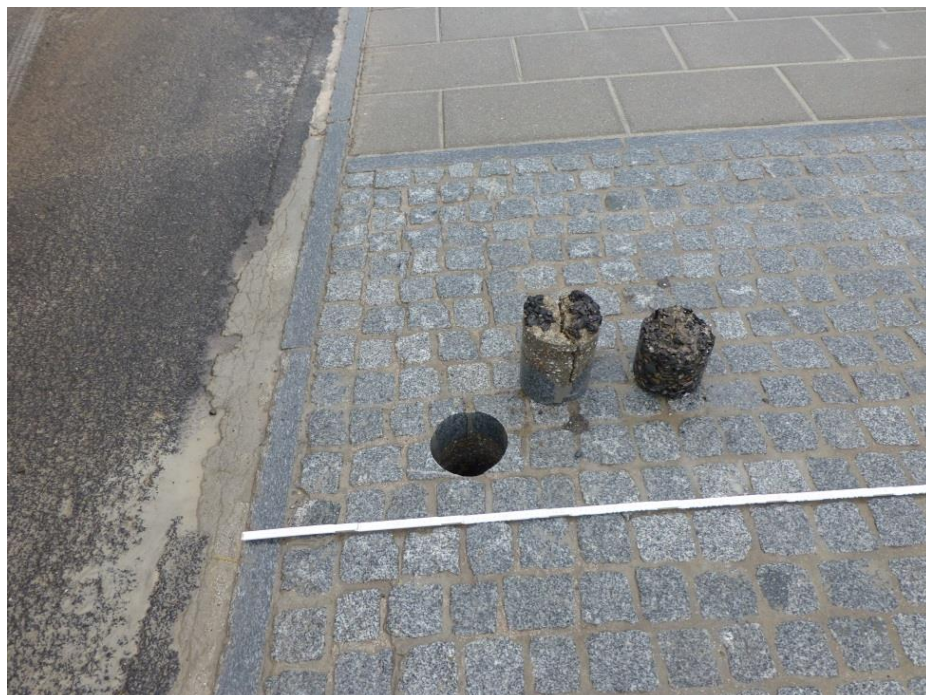
Abb. 73 Bohrkern Nr. 8.2.2.1

- Im Bereich der Kernbohrung gibt es Risse in der Pflästerung
- Der Riss in der Pflästerung verläuft durch den kompakten Drainmörtel.
- Im Drainasphalt gibt es keinen Riss.

- Zwischen dem Drainmörtel und dem Drainasphalt gibt es keinen genügenden Schichtverbund.
- Auf dem Drainmörtel haften Körner vom Drainasphalt. Im oberflächennahen Bereich ist im Drainasphalt tendenziell eine Rissbildung sichtbar.

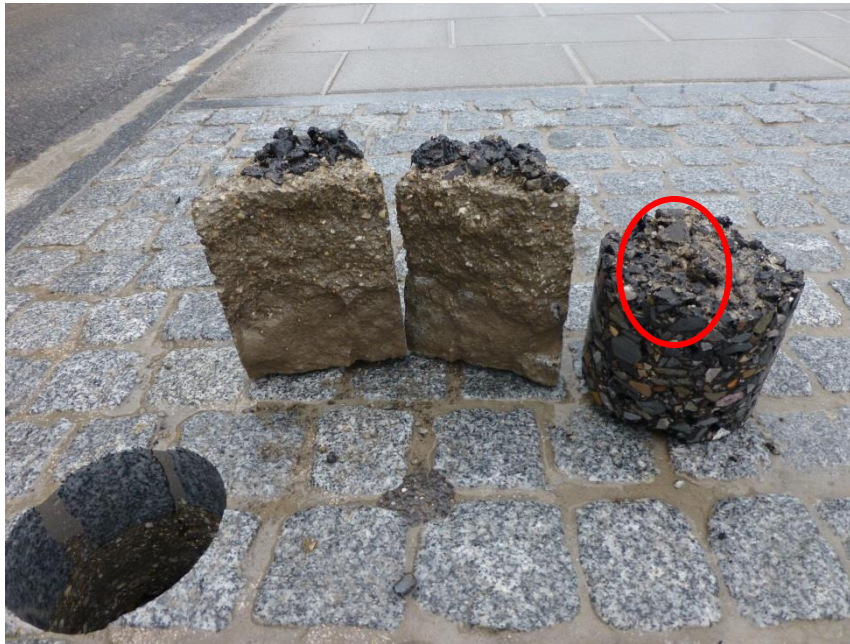
Abb. 74 Bohrkern Nr. 8.2.2.1

- Der Drainmörtel ist relativ kompakt und hat, bei einer Würfelabmessung von 65/65/65 mm, eine Würfeldruckfestigkeit von 16,0 N/mm². Inwieweit bei diesem Drainmörtel durch das Schneiden eine Schädigung der Zementleimpunkte entstanden ist, kann nicht beurteilt werden. Wenn ja, dann ist die Schwächung wesentlich geringer als bei einem Monokornbeton ohne Feinteile 0 – 2 mm.

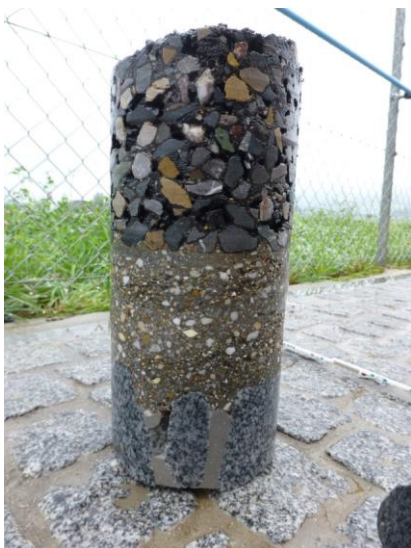
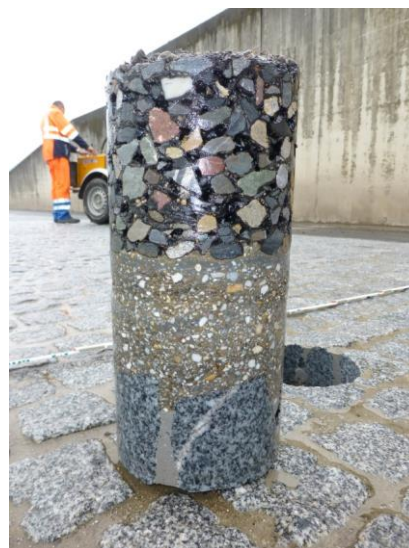
Abb. 75 und Abb. 76 Bohrkern Nr. 8.2.2.2

- Der Drainasphalt hat eine Wasserdurchlässigkeit von $1,2 \times 10^{-3}$ m/s. Das heisst, innerhalb einer Sekunde senkt sich der Wasserspiegel um 1,2 mm.

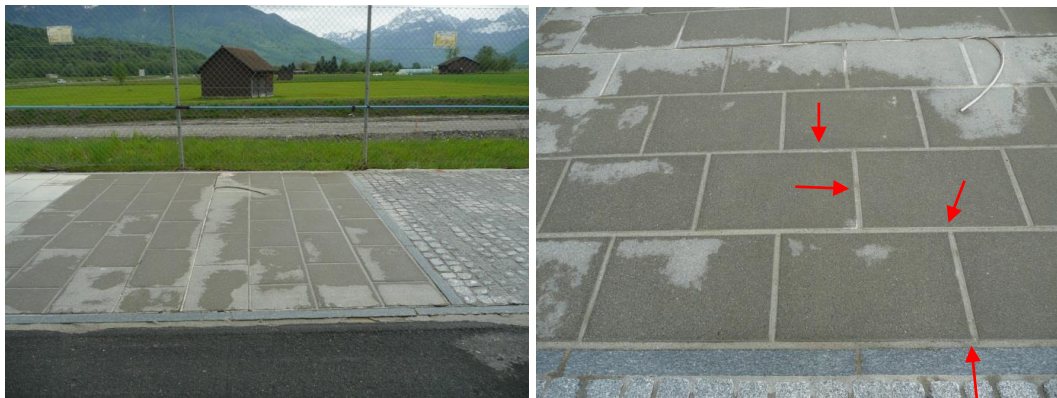
Abb. 77 und Abb. 78 Feld 9, am 09.05.2012

- Es gibt diverse feine Risse zwischen den Platten und dem Fugenmörtel. Zum Rand hin haben mehrere der 10 cm dicken Platten Risse.

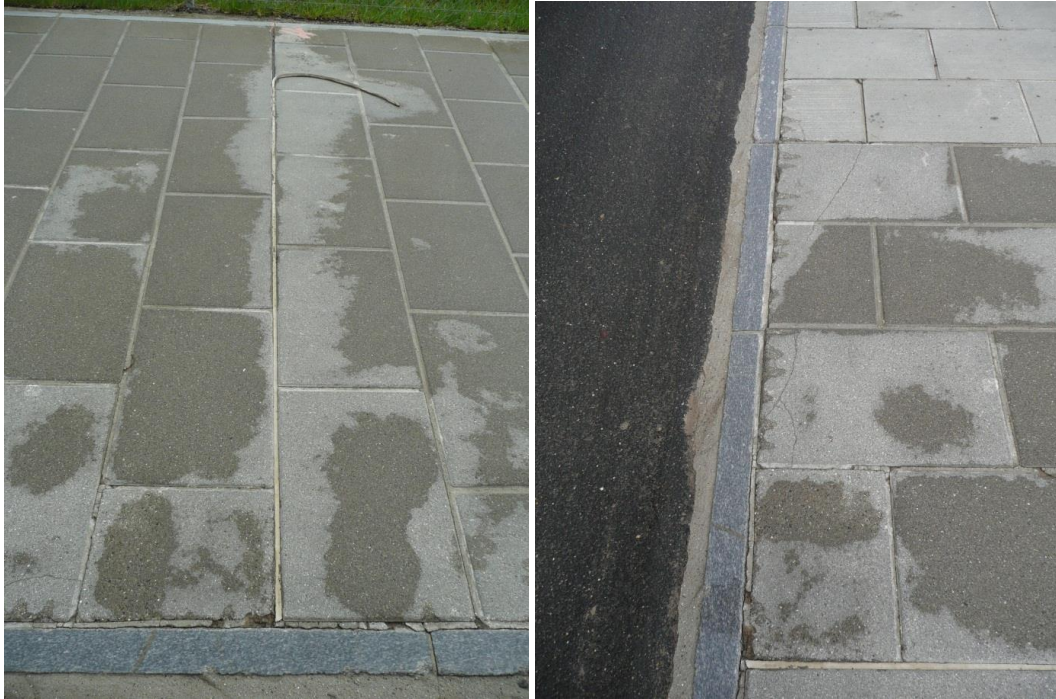
Abb. 79 und Abb. 80 Feld 9, am 09.05.2012

- Zwischen den Platten und dem Fugenmörtel gibt es fast überall Risse. Ein Spannungsriss verläuft durch die 12 cm dicke, bewehrte Platte.

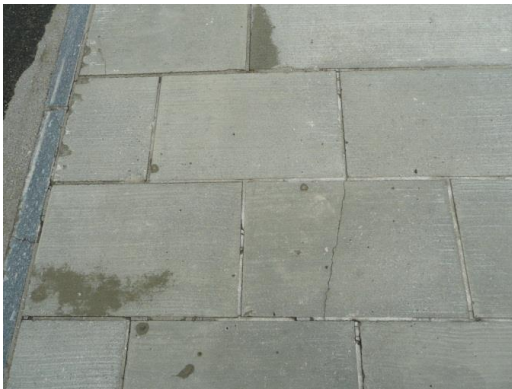
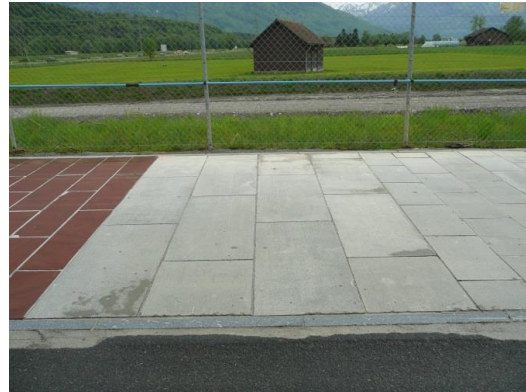
Abb. 85 und Abb. 86 Feld 9, am 09.05.2012

- Eine Platte hat sich gelöst. In den grossen Platten 60/120/12 cm sind Risse entstanden.

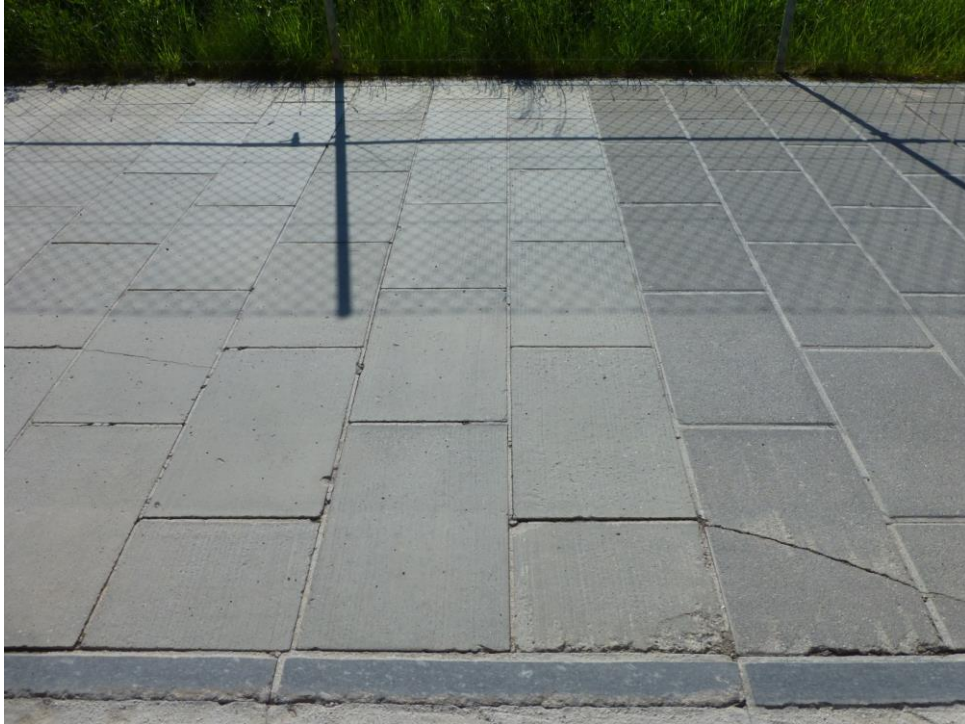
Abb. 89 Feld 9, am 28.05.2013

- Es sind weitere feine Risse zwischen den Platten und dem Fugenmörtel entstanden. Die bereits vorhandenen Risse sind breiter geworden.

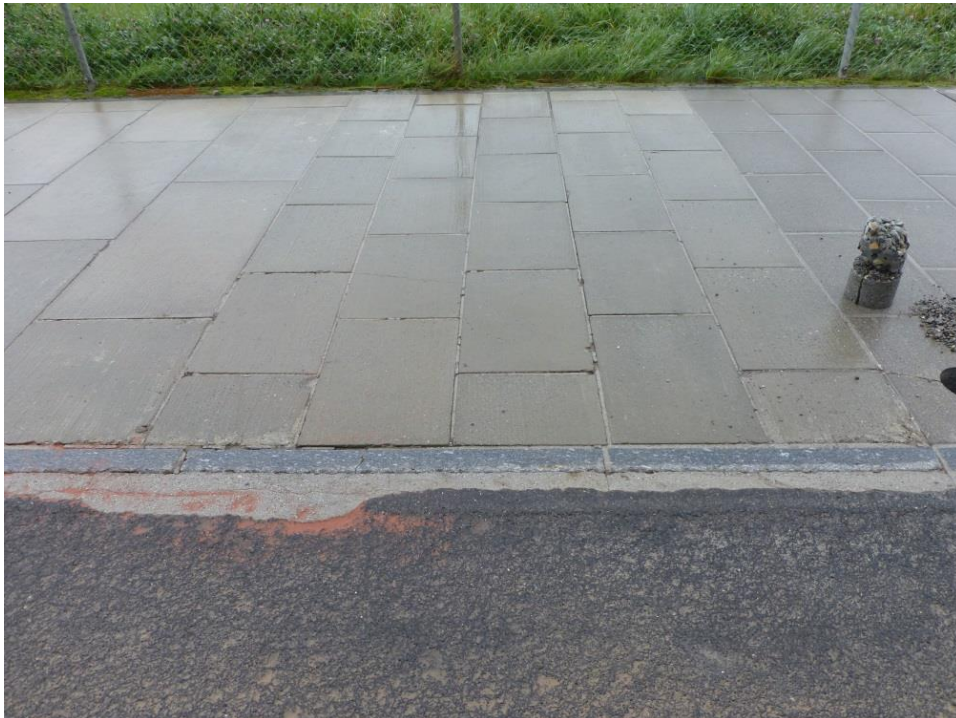
Abb. 90 Feld 9, am 30.09.2013

- Zum Rand hin sind die Betonplatten beschädigt und es sind Raupenspuren von der mobilen Brecheranlage mit den Stahlraupen sichtbar. Inwieweit die Rissbildung und die Zerstörung des Fugenmörtels durch die linearen Eisenraupenbelastungen unterstützt wurden, kann nur vermutet, jedoch nicht eindeutig nachgewiesen werden.

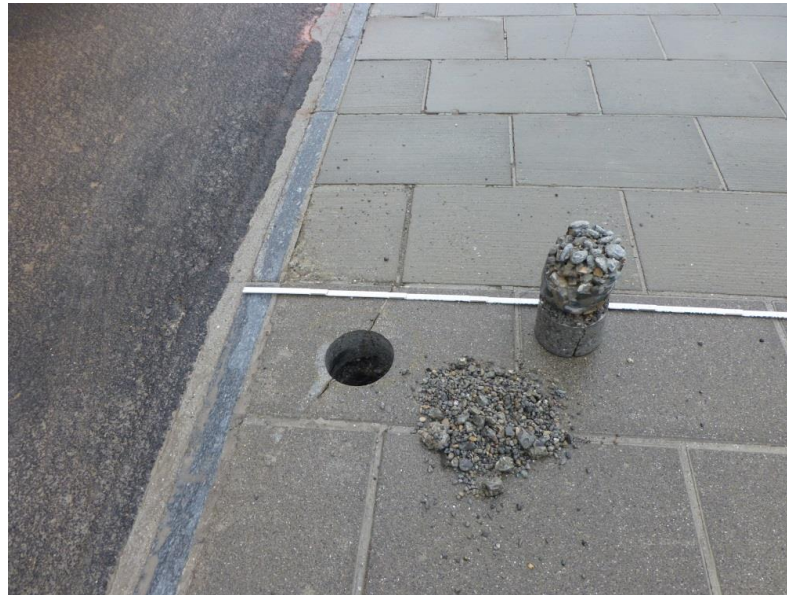
Abb. 91 Bohrkern Nr. 9.1.1, vom 30.09.2013

- Bei der 10 cm dicken Platte mit dem Riss wurde ein Bohrkern entnommen. Ein Teil der Körner vom Monokornbeton und vom unteren Bereich des Drainbetons sind lose. Der Riss verläuft durch die Bettung aus Monokornbeton. Dies ist sowohl am Bohrkern wie auch im Bohrloch sichtbar.
- Der Riss in der Platte war bereits seit dem 09.05. 2012 vorhanden. Er hat sich jedoch verbreitert. Wenn ein Riss vorhanden ist, dann ist der Monokornbeton nicht mehr gehalten und es beginnt ein Lösen der durch die Zementleimpunkte gehaltenen Körner.
- Dies ist im unteren Bereich der Drainbetontragschicht ebenfalls entstanden, was darauf hindeutet, dass in der Kiestragschicht ein Tragfähigkeitsnachlass entstanden ist.

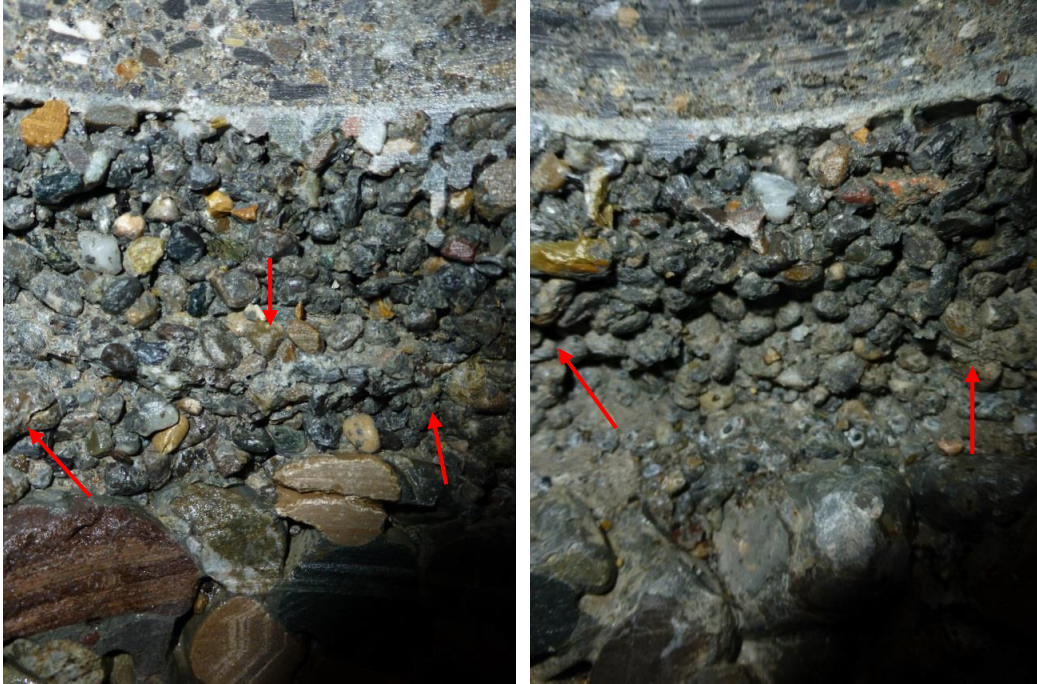
Abb. 94 und Abb. 95 Bohrwand Nr. 9.1.1, vom 30.09.2013

Die Risse im Bohrloch sind mit roten Pfeilen markiert, damit sie besser erkennbar sind.

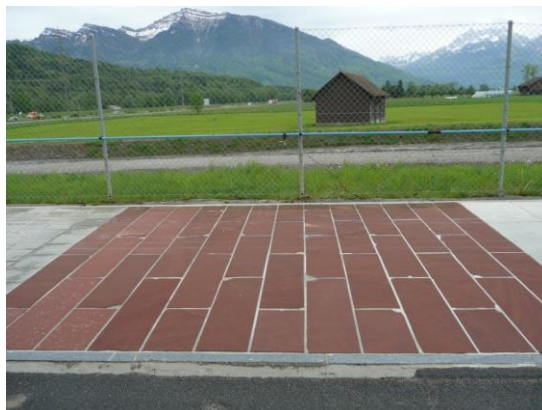
Abb. 96 Feld 10, am 09.05.2012

- Seit der Erstellung sind keine Veränderungen sichtbar.

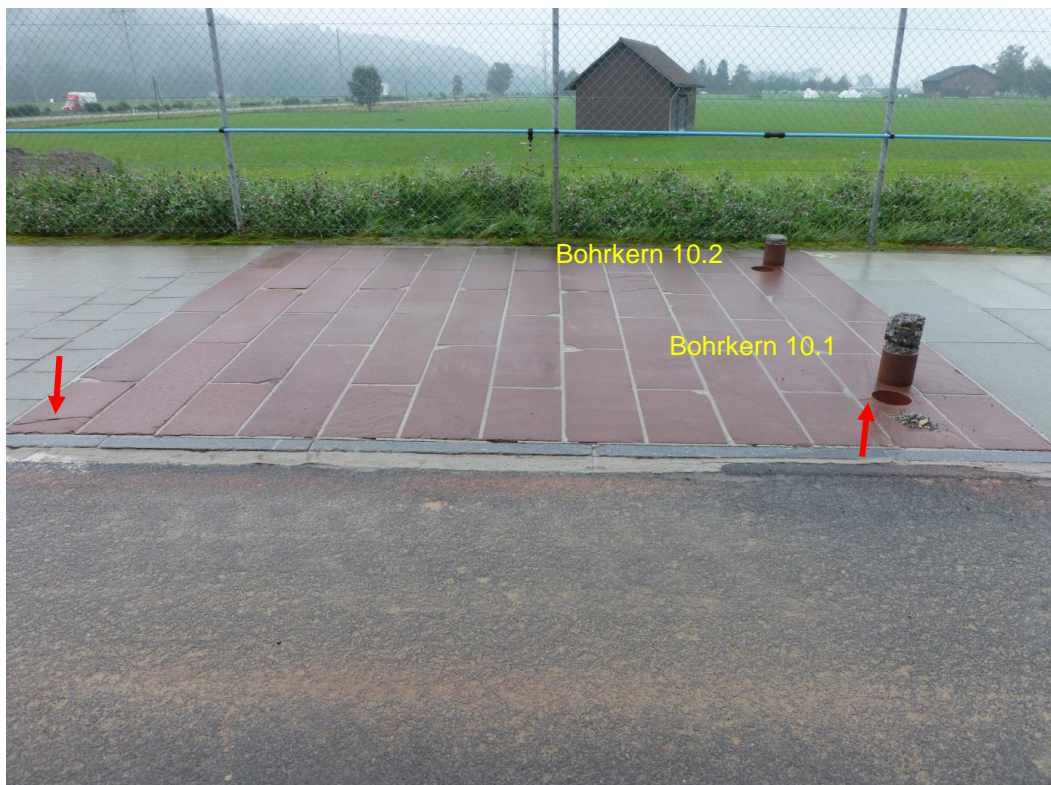
Abb. 99 Feld 10, am 30.09.2013

- Ausser zwei Platten mit Rissen gibt es in dieser Fläche keine Schäden, obwohl der Fugenmörtel nur eine Druckfestigkeit von 15 N/mm² hat. Beim Riss rechts wurde der Bohrkern 10.1 entnommen

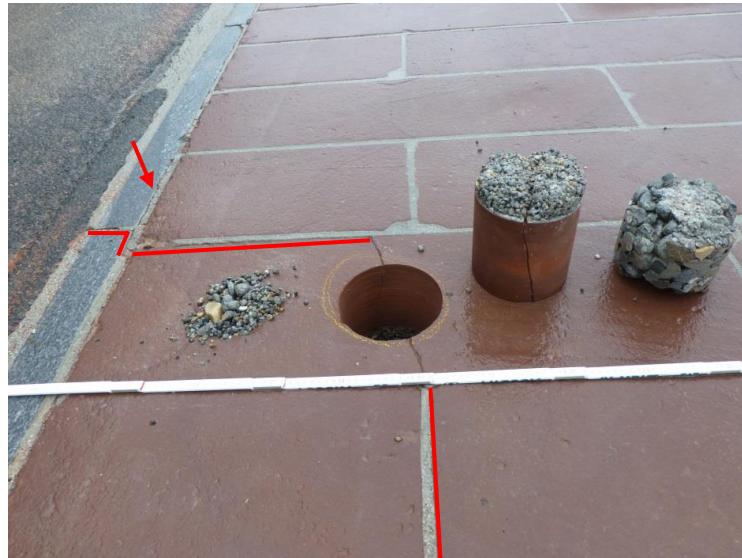
Abb. 100 Bohrkern 10.1, vom 30.09.2013

- Ein kleiner Teil der Körner vom Monokornbeton und vom Drainbeton sind lose. Die Zementleimpunkte sind grösstenteils vorhanden. Die Körner haben sich im Drainbeton, im oberen Bereich zum Anschluss an den Monokornbeton, gelöst.
- Das Bettungsmaterial hat einen guten Verbund zur Platte, dies sowohl am Bohrkern 10.1 wie auch am Bohrkern 10.2
- Der Riss verläuft von der vorderen gerissenen Querfuge durch die Platte der anschliessenden Plattenreihe und danach in der Längsfuge nach vorn zur Stellplatte.
- Der Riss ist in der Platte und im Monokornbeton, jedoch nicht in der Drainbetontragschicht.
- Der Monokornbeton vom Bohrkern 10.2 hat, gemessen an einen Zylinder \varnothing 50 mm, eine Druckfestigkeit von 6 N/mm². Diese Zylinderdruckfestigkeit entspricht in der Bettung, in der eine dreiaxiale Druckspannung ist, einer Druckfestigkeit von 24 N/mm².

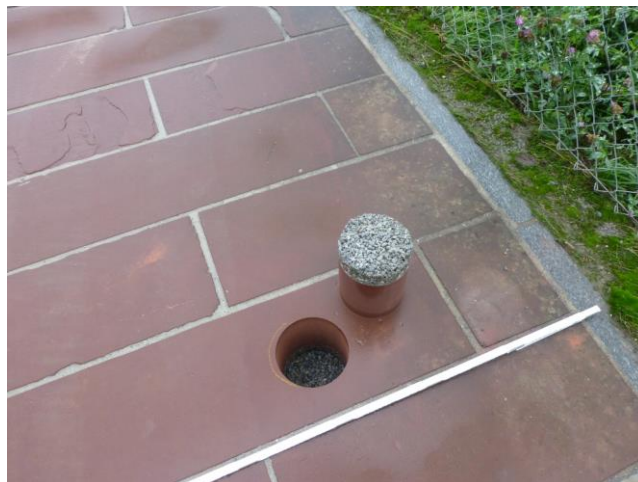
Abb. 101 Bohrkern 10.2

- Bei diesem Bohrkern war kein Verbund zwischen Monokornbeton und Drainbeton vorhanden. Der Drainbeton konnte nicht herausgebohrt werden, da sich Körner in der Bohrung verkeilt haben.
- Die Haftzugspannung zwischen Monokornbeton und Platte betrug beim Bohrkern 10.2, 0,49 N/mm². Dies ist ein guter Praxiswert und wird nur durch einen C2 Kleber, der 2 – 3 mm dick an der Plattenunterseite aufgetragen wird, erreicht.

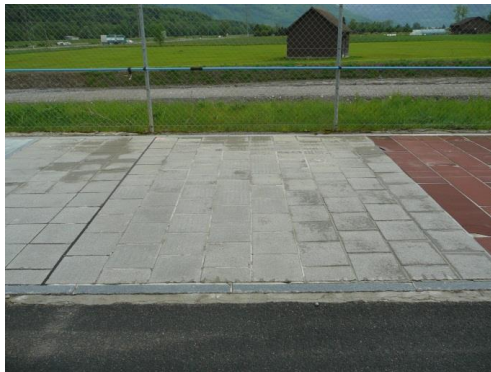
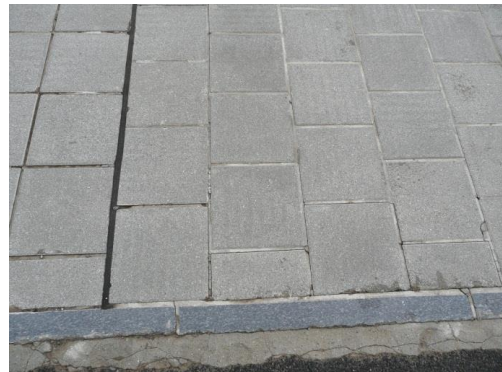
Abb. 102 und Abb. 103 Feld 11, am 09.05.2012

- Zum Randabschluss und im Bereich der Bewegungsfuge gibt es viele Risse zwischen Platten und Fugenmörtel. Diese deuten auf Tragfähigkeitsnachlass oder Überbelastung hin. Erste Vermutungen waren, dass die Risse einen Zusammenhang mit den Steinen, die an der Unterseite Rillen haben, zusammenhängen. Dies hat sich jedoch nicht bestätigt. An dem Bohrkern war sichtbar, dass die Rillen komplett mit Kleber gefüllt waren.

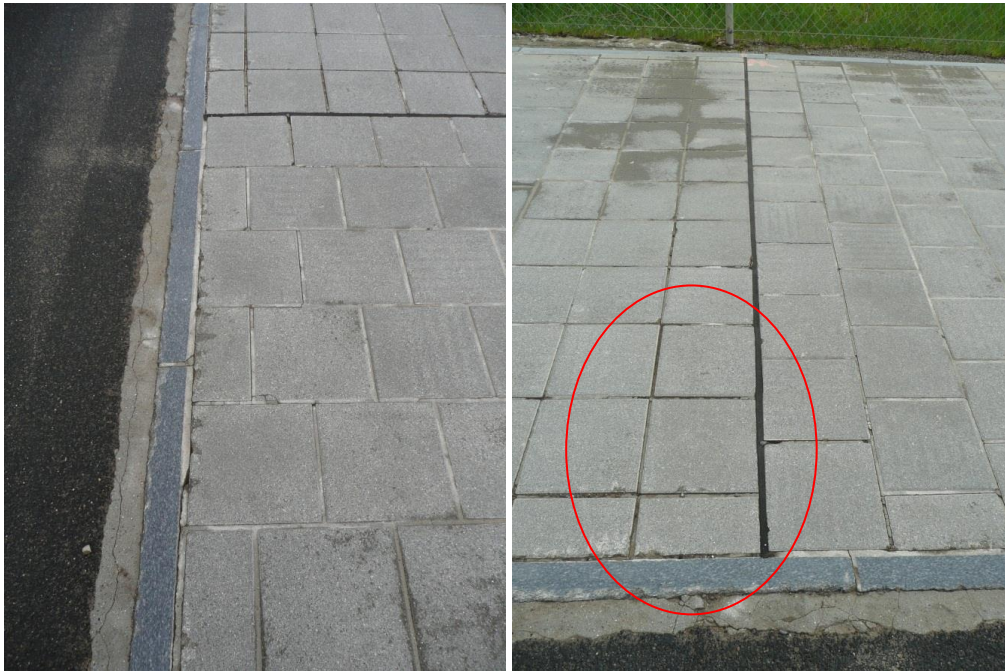
Abb. 106 und Abb. 107 Feld 11, am 09.05.2013

- Zum Rand hin sind die Betonplatten beschädigt und es sind Raupenspuren von der mobilen Brecheranlage mit den Stahlraupen sichtbar. Dies trifft auch auf die Stellpatten des Randabschlusses zu.

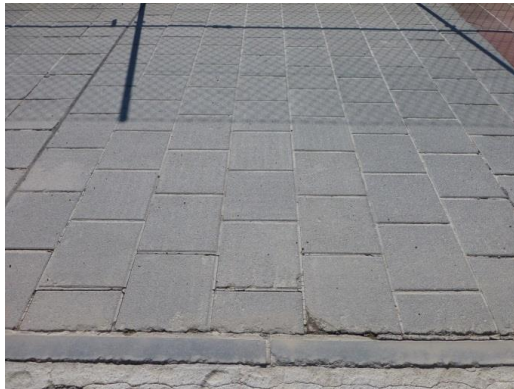
Abb. 110 und Abb. 111 Feld 11, am 28.05.2013

- Das Rissbild ist intensiver geworden. Teilweise gibt es zwischen den Rissen Absätze von 1 mm. Im Bereich der Bewegungsfuge hat sich das Rissbild verschlimmert. Dies vor allem in der Fläche mit den Kreuzfugen.

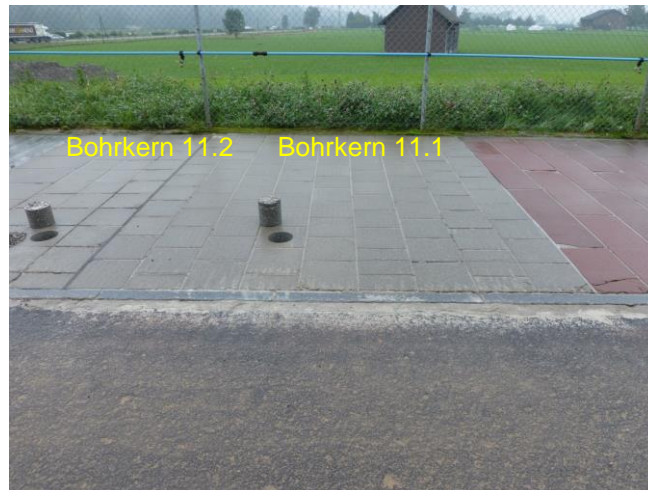
Abb. 116 Feld 11, am 30.09.2013, Bohrkern 11.1 und 11.2

Feld 11, Entnahmestellen der Bohrkernen

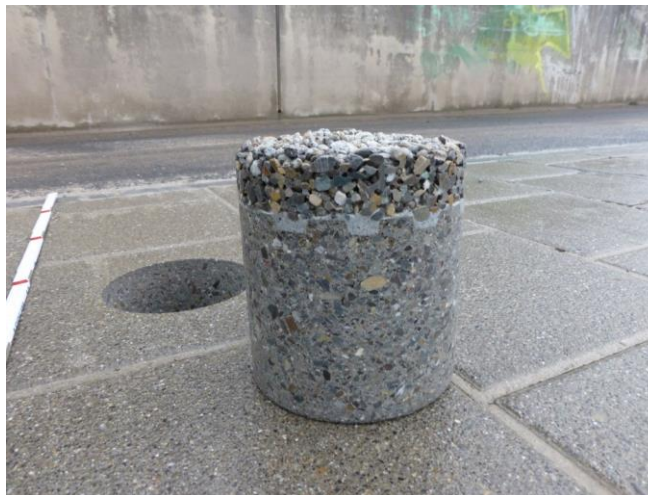
Abb. 117 Feld 11, am 30.09.2013, Bohrkern 11.1

- Der Monokornbeton hat einen guten Verbund zur Platte. Die Rillen der Platten sind mit Kleber gefüllt. Der Haftverbund zwischen Platte und Monokornbeton beträgt $0,05 \text{ N/mm}^2$. Trotz diesem geringen Verbund hat sich der Monokornbeton nicht von der Platte gelöst.
- Zwischen Monokornbeton und Drainbeton gibt es keinen Schichtverbund.

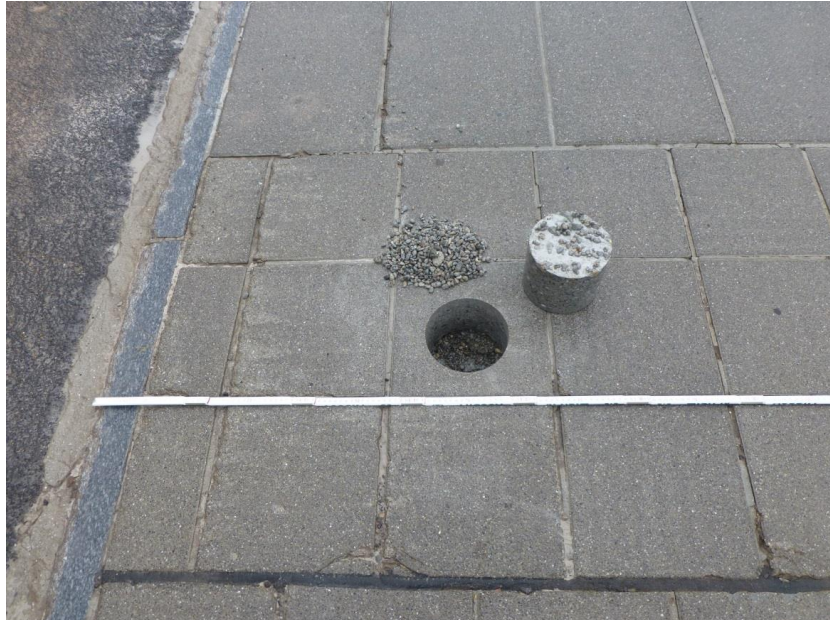
Abb. 118 Feld 11, am 30.09.2013, Bohrkern 11.2

- In der Fläche, in welcher der Fugemörtel zerstört ist, wurde ein Bohrkern entnommen.
- Der Monokornbeton ist zerstört.
- An den Steinkörnern sind teilweise die Leimpunkte noch vorhanden.
- Im Bereich zur Bewegungsfuge bekam die Plattendecke innerhalb 3 bis 4 Monaten Risse zwischen den Platten und dem Fugemörtel, weil im unteren Bereich der Bewegungsfuge kein Stützkörper eingebaut wurde.
- Zwei Platten mussten nach 1 Jahr bereits neu versetzt werden.
- In diesem Zusammenhang wurde auch die Bewegungsfuge erneuert.
- Im unteren Fugenbereich wurde dabei ein Stützkörper aus wasserdurchlässigem Epoxidharzmörtel erstellt.

- Wenn eine gebundene Bauweise einmal zerstört ist, kann sie kaum mehr qualitativ hochwertig erneuert werden, wenn dies nicht über eine grössere Fläche geschieht.
- Wenn sich Steine oder Platten auch nur ganz minimal, infolge unvermeidlicher thermischer Spannungen bewegen, werden die Zementleimpunkte der Kornverbindungen gelöst und somit wird der Monokornbeton zerstört.

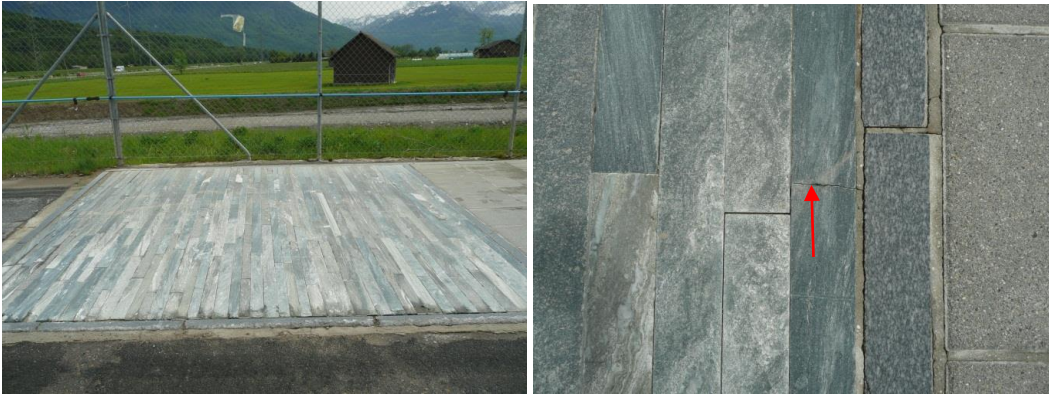
Abb. 119 und Abb. 120 Feld 12, am 09.05.2012

- Insgesamt haben drei Riemchen einen Riss bekommen. Zum Rand gibt es an den Steinen oberflächliche Abplatzungen. Diese entstanden durch lose herumliegende Steine, die beim Überrollen mit den LKW zu mechanischen Beschädigungen führen.
- In der linken Fahrspur gibt es bei einem quer zur Fahrtrichtung versetzten Abschlussstein einen Riss.

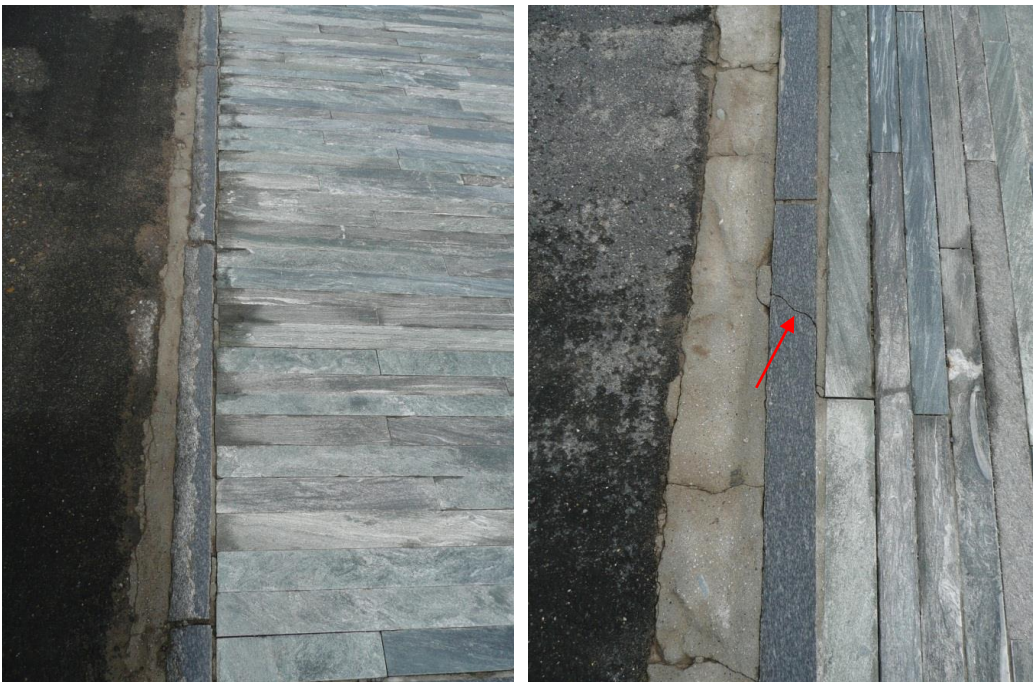
Abb. 123 und Abb. 124 Feld 12, am 28.05.2013

- Zur Asphaltfläche sind die Riemchen durch die Raupen der mobilen Brechanlage beschädigt.

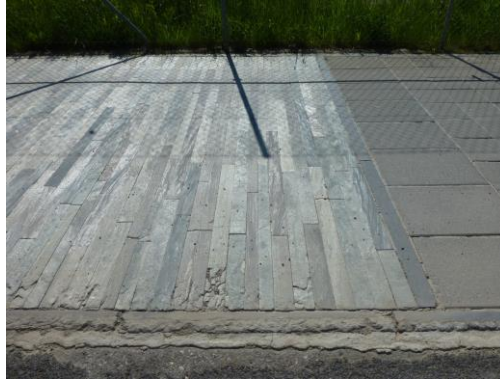
Abb. 125 Feld 12, am 28.05.2013

- Zur Asphaltfläche sind die Riemchen durch die Stahlraupen der mobilen Brechanlage beschädigt. Insgesamt gibt es zwischenzeitlich etwa 10 gerissene Platten. Ansonsten haben keine markanten Veränderungen stattgefunden.

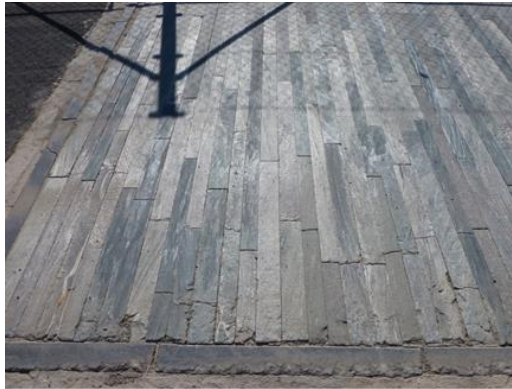
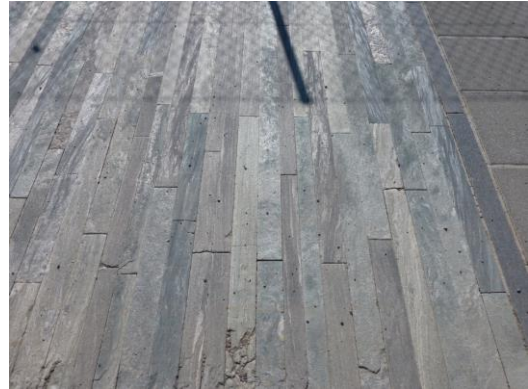
Abb. 126 und Abb. 127 Feld 12, am 30.09.2013

- Im Foto links sind im Asphalt die Raupenspuren der mobilen Brechanlage deutlich zu sehen. Dadurch sind an den Natursteinriemchen Schäden entstanden. Teilweise wurden Platten zur Asphaltfahrbahn hinunter gedrückt, so dass sie innerhalb der Fläche vorstehen.

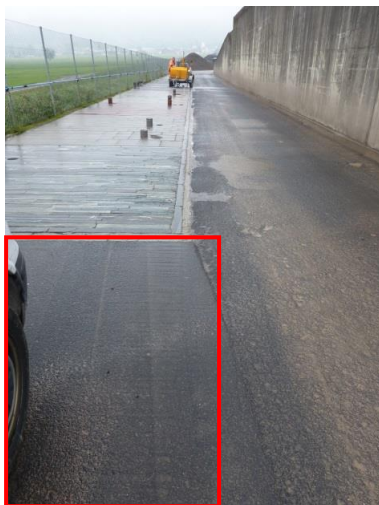
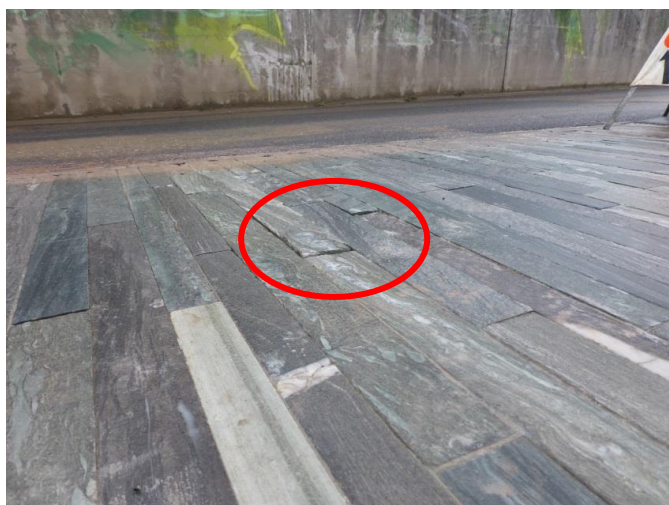
Abb. 128 und Abb. 129 Feld 12, am 30.09.2013

Die Brechanlage ist 70 Tonnen schwer und liegt beidseitig mit 23 Raupengliedern auf. Die Raupen sind 560 mm breit, pro Raupe gibt es 3 Rippen. 2 Rippen sind 22 mm breit und die mittlere Rippe hat eine Breite von 18 mm. Somit ergibt dies eine Auflagefläche von $[2 \times 23 \times (22+22+18) \times 560] \text{ } 1'597'120 \text{ mm}^2$. Der Auflagedruck unter den Rippen der Raupen beträgt $= (700000 \text{ N} / 1'597'120 \text{ mm}^2) = 0,44 \text{ N/mm}^2$. Da die Pflasterung und Plattenbeläge jedoch etwa 5 mm höher liegen als der Randabschluss, entsteht eine Kantenpressung. Wie hoch diese Kantenpressung ist, hängt von der Auflage ab. Wenn nur 150 mm von der Raupe auf der vorderen hochstehenden Fläche aufliegen, ergibt dies einen Auflagedruck von $1,64 \text{ N/mm}^2$. Dies kann zum Lösen der Steine führen, wie dies bei 2 Riemchen im Feld 12 geschehen ist, die in etwa eine Anhaftung zum Bettungsmaterial von $\leq 0,5 \text{ N/mm}^2$ haben.

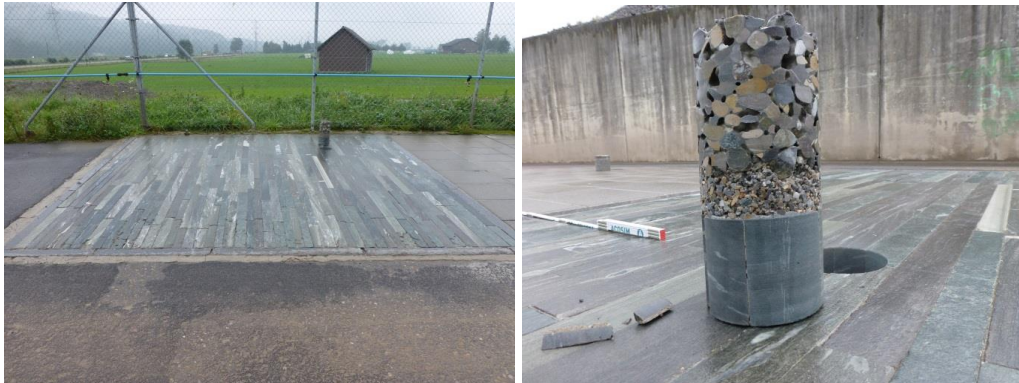
Abb. 130 und Abb. 131 Feld 12, am 30.09.2013, Bohrkern 12.1

- Der Bohrkern hat in allen Schichten einen Verbund.
- Die Druckfestigkeit vom Drainbeton am Zylinder $\varnothing 150 \text{ mm}$ beträgt $2,5 \text{ N/mm}^2$. Die im Labor gemessene Druckfestigkeit entspricht nicht der Praxis. Vermutlich hat bei der Bearbeitung des Bohrkerns für die Druckprüfung eine Schädigung der Zementleimpunkte stattgefunden.
- Trotz der geringen, im Labor gemessenen Druckfestigkeit des Drainbetons, gibt es keine Schäden im Bereich des entnommenen Bohrkerns.

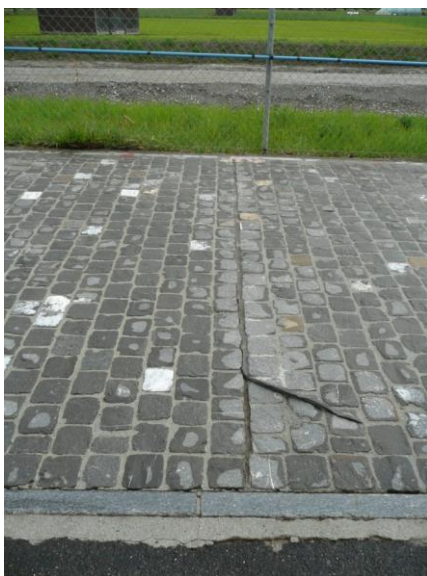
Abb. 134
Bewegungsfuge 2, vom 09.05.2012

- Die Kittmasse ist nur noch in den letzten ca. 30 cm Richtung Zaun vorhanden.
- Die entstandene Fugenvertiefung hat sich mit sandigem Material aufgefüllt.
- Tragfähigkeitsrisse im Bewegungsfugenbereich gibt es keine.
- Im Feld 6 gibt es nur einen Spannungsriss, der quer zur Bewegungsfuge verläuft.

- Seit der letzten Bestandsaufnahme gibt es keine Veränderungen.
- Wenn der obere Bereich der Kittfugenausführung mit einem Stopfprofil ausgeführt worden wäre, hätte sich die Kittmasse vermutlich nicht gelöst.
- Inwieweit der Eternitstreifen zu hart für eine Bewegungsfuge ist, kann zum jetzigen Zeitpunkt nicht beurteilt werden.
- Bei einem Hochpunkt könnte es sein, dass die Natursteindecke hochgedrückt würde.

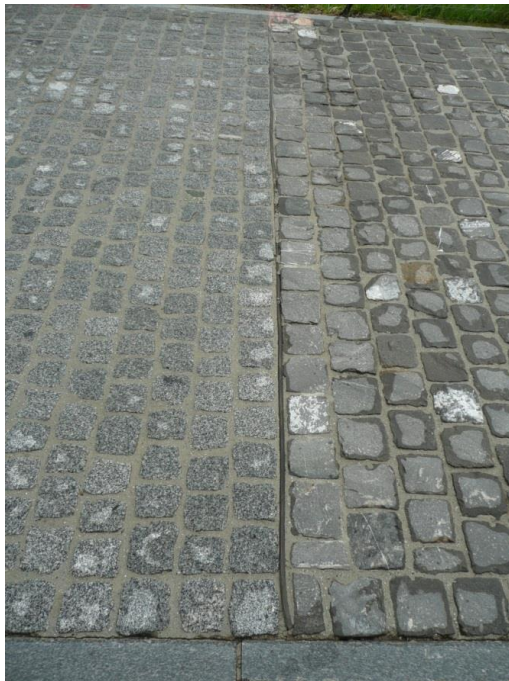
Abb. 136
Bewegungsfuge 3, vom 09.05.2012

- Bei dieser Bewegungsfuge gibt es keine Veränderung. Beidseitig der Bewegungsfuge gibt es parallel zur Bewegungsfuge keine Risse.

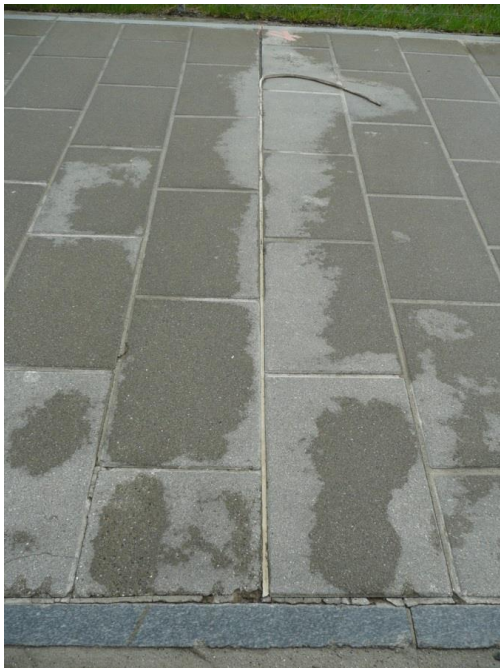
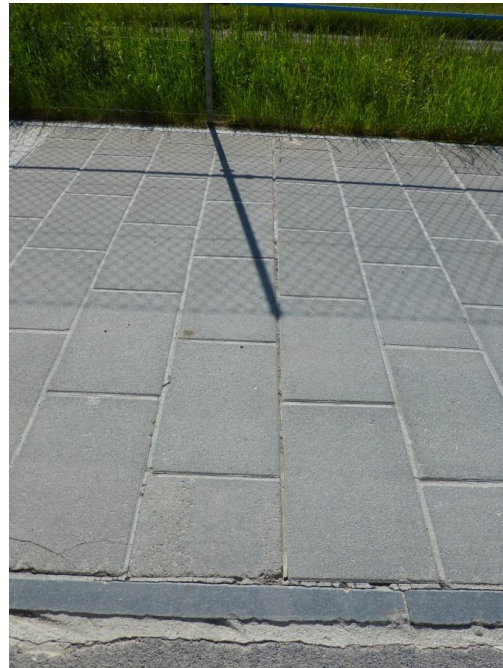
- In der rechten Fahrspur ist die gelöste Kittmasse nicht mehr vorhanden und die Fugenvertiefung ist mit sandigem Material aufgefüllt.
- Teilweise ist die Kittmasse von den Betonplatten gelöst und es ist ein Riss vorhanden.

- Weshalb sich die Kittfugenmasse nicht so stark abgelöst hat wie bei der Bewegungsfuge Nr. 2, bei der im unteren Bereich ein Eternitstreifen eingelegt wurde, kann nicht beurteilt werden.
- Es könnte sein, dass durch den „weichen“ Fugenmörtel mit 10 N/mm² Druckfestigkeit im unteren Fugenbereich thermische Spannungen abgebaut wurden, so dass nur minimalste thermische Bewegungen entstanden sind.

Abb. 138
Bewegungsfuge 4, vom 09.05.2012

Abb. 139
Bewegungsfuge 4, vom 28.05.2013

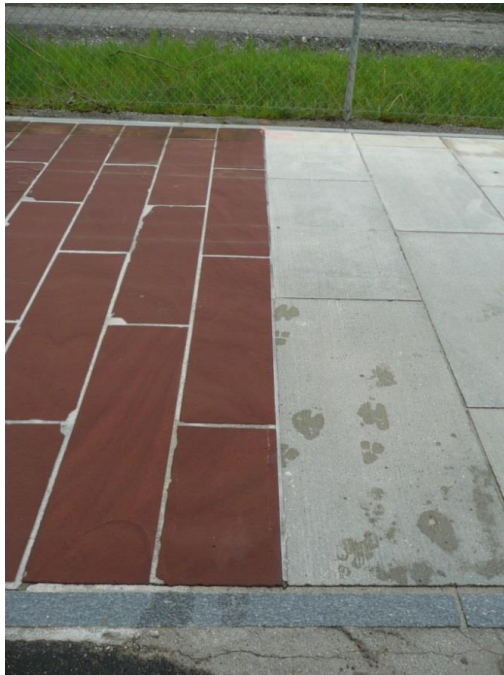
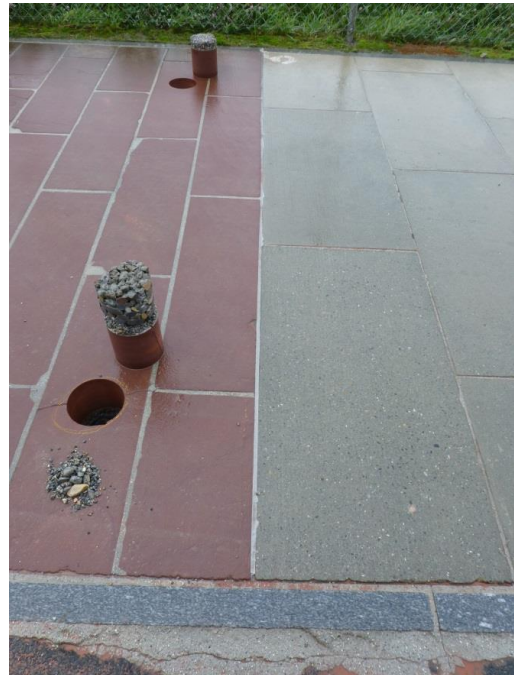
- Teilweise sind zwischen der Coverplastmasse und den Platten Risse im oberflächen nahen Bereich entstanden. Ansonsten sind keine Veränderungen sichtbar.

- Seit der letzten Bestandsaufnahme, am 28.05.13, gibt es keine Veränderungen. Beidseitig der Bewegungsfuge gibt es keine Risse, die parallel zur Bewegungsfuge verlaufen.

Abb. 140
Bewegungsfuge 5, vom 09.05.2012

Abb. 141
Bewegungsfuge 5, vom 28.05.2013

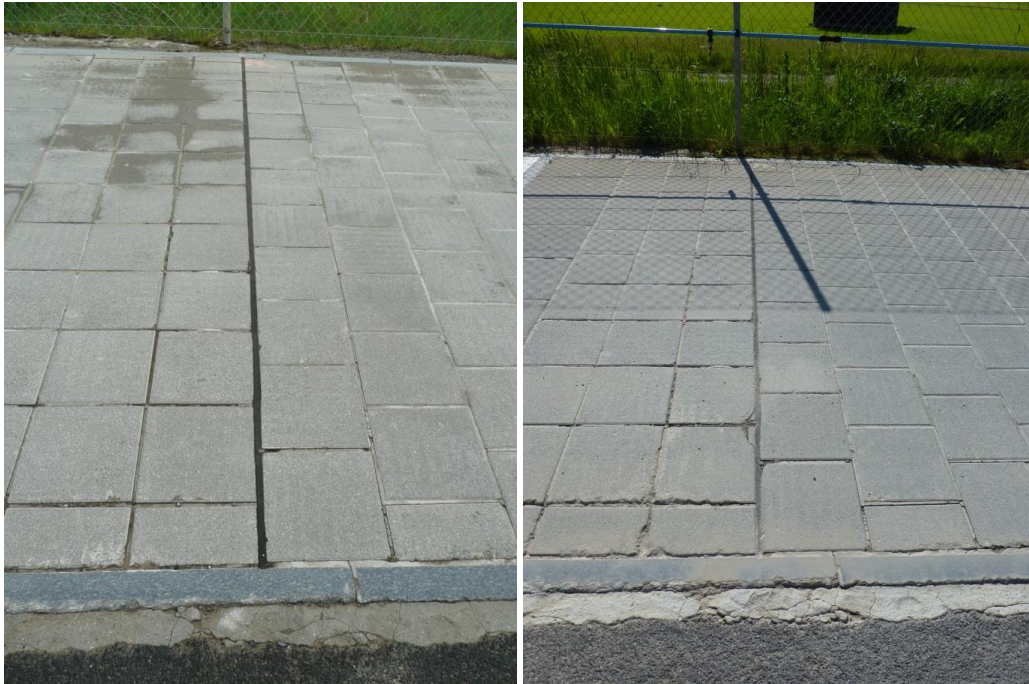
- Im Bewegungsfugenbereich gibt es viele Risse um die Platten zum Fugenmörtel.
- Ob diese Risse einen Zusammenhang mit der Tragfähigkeit dieser Platten haben oder mit der Bewegungsfuge, kann erst bestimmt werden, wenn die Fläche geöffnet wird.

- Im Bewegungsfugenbereich hat sich das Rissbild verschlimmert, genaueres kann erst bei der Öffnung bestimmt werden.

- Das Rissbild ist in etwa gleich geblieben.
- Im letzten Meter Richtung Zaun gibt es weniger Risse und der Bettungsmörtel ist noch nicht zerstört.
- Im vorderen Bereich ist der Bettungsmörtel zerstört weil sich die Platten, infolge fehlen des Stützkörpers im unteren Bewegungsfugenbereich, gelöst haben und bei der

Erneuerung der Bewegungsfuge nicht mehr so versetzt werden konnten, damit wieder eine homogene Plattendecke entstanden ist.

Abb. 145 und Abb. 146 Bewegungsfuge 7, vom 09.05.12 und 28.05.2013

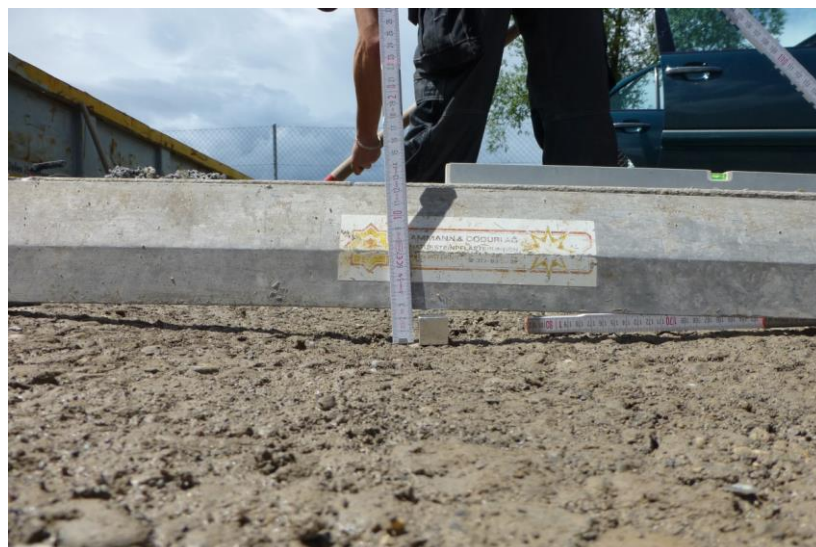
- Die Verformungen auf der Kiestragschicht betragen in der Spurrinne ca. 28 mm. Das heisst, in der Kiestragschicht hat mit der kompletten Fugenfüllung aus Trasskalksand, die eine Festigkeit von ca. 4 N/mm² erreicht, keine Walkwirkung der Reifen stattgefunden.
- Durch die festere Fuge ist das Bettungsmaterial kaum seitlich weggedrückt worden.

Abb. 148 MLS Feld 1.1, Verformung auf der Unterlage

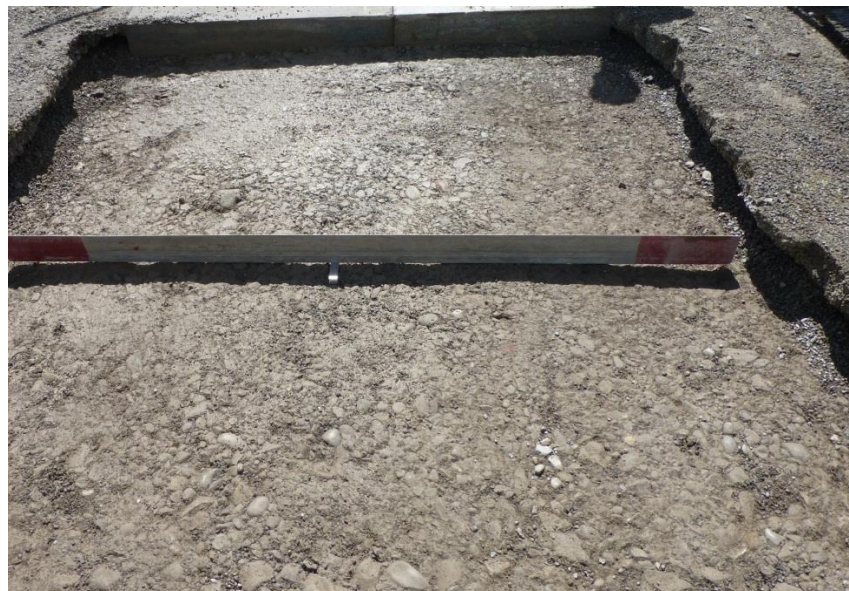
- Die Verformungen auf der Kiestragschicht betragen in der Spurrinne und seitlich neben der Aufwölbung jeweils ca. 10 mm.
- Das heisst, die Walkwirkung der Reifen hat auch in der Kiestragschicht stattgefunden.
- Ein Teil des Bettungsmaterials wurde durch die Walkwirkung seitlich weggedrückt, weshalb die Spurrinnentiefe in der Pflästerung grösser ist als auf der Kiestragschicht.

Abb. 152 MLS Feld 1.2, Verformung auf der Unterlage

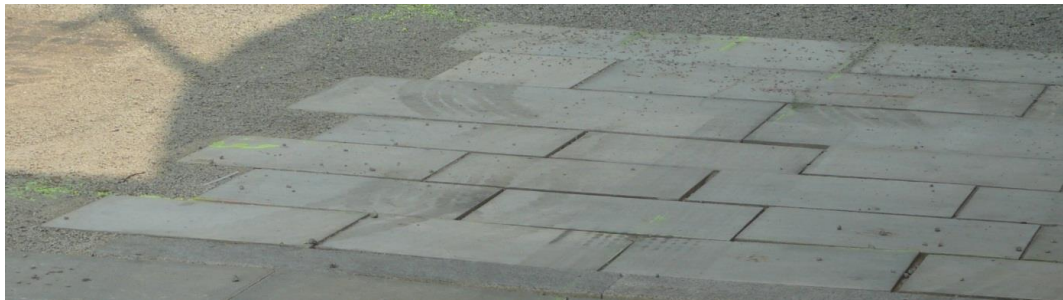
- Der Absatz zwischen zwei Platten betrug 9 mm, Aufwölbung war kaum vorhanden.

- Der Absatz beim Bordstein betrug 2,3 mm.
- Die Platten waren nie richtig lagestabil und haben sich beim Überrollen immer bewegt. Bei den dickeren Platten sind durch die Simulation von Regen, geringere Verformungen und Absätze zwischen den Platten entstanden, als bei den dünneren Platten mit einer Dicke von 10 cm.
- Beide Felder haben zu grosse Verformungen und Absätze zwischen den Platten, um sie mit der MLS 10 befahren zu können.

Abb. 157 MLS Feld 4.2, Fotoausschnitt mit den Absätzen zwischen den Platten

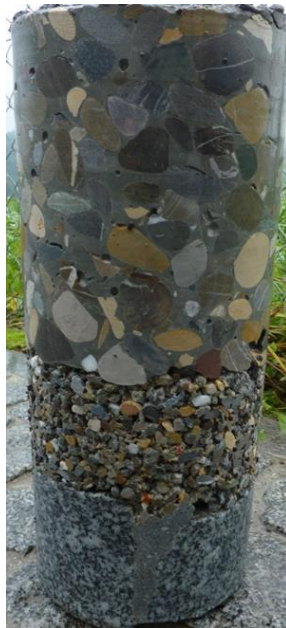
Es zeigt sich deutlich, dass falsche Resultate entstehen, wenn Drainbeton/Monokornbeton oder Drainmörtel nach den Mörtelnormen (DIN 18555-3, Prüfung von Mörteln mit mineralischen Bindemitteln) bzw. DIN 12390-3 Festbeton geprüft werden. Mörtelprüfungen bringen nur reale Werte, wenn es sich bei dem Prüfkörper um ein homogenes Gefüge handelt, wie dies beim Drainbeton, Feld 8.1.2.2 der Fall war.

Abb. 1 Foto Bohrkern Feld 8.2.2.2 mit dem homogenen Drainbeton
