Forschungspaket Brückenabdichtungen: EP6 - Anschlüsse von Brückenabdichtungen

**Research Package Bridge-deck Systems:
EP6 - Edge connections to bridge deck waterproofings**

**CES Bauingenieur AG, Sarnen
P. Lehmann, dipl. Bauingenieur ETH/SIA**

Forschungsprojekt VSS 2006/516_OBF auf Antrag des Schweizerischen Verbands der Strassen- und Verkehrsfachleute (VSS)

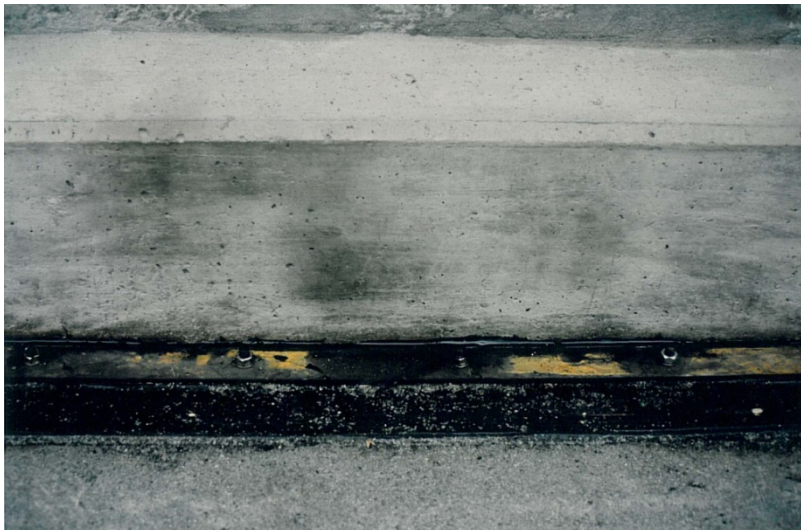
Abb. 4.26 Fertig applizierte Abdichtung und montierter Flachstahl

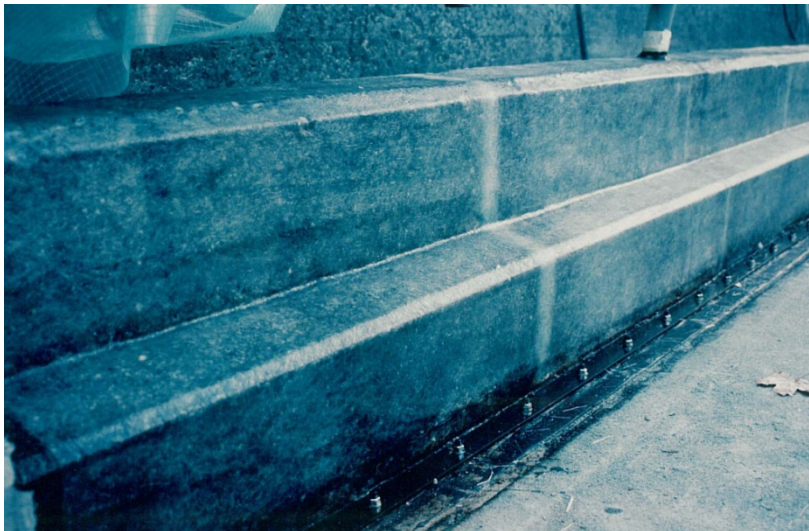
Abb. 4.29 GFK-beschichtete Brüstung, Stahlwinkel einbetoniert und PBD-Streifen verlegt, Fahrbahnplatte bereit für Applikation der PBD-Abdichtung

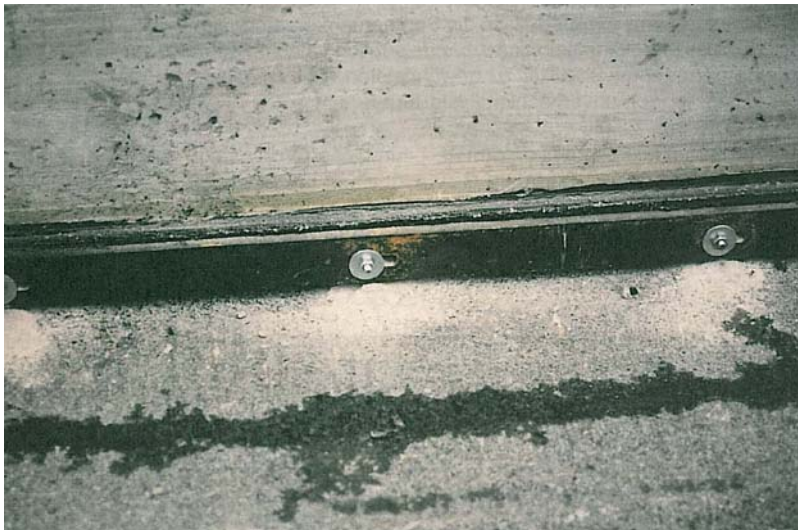
Abb. 4.32 Fertig versetzte Klemmschiene an Betonbrüstung geschraubt

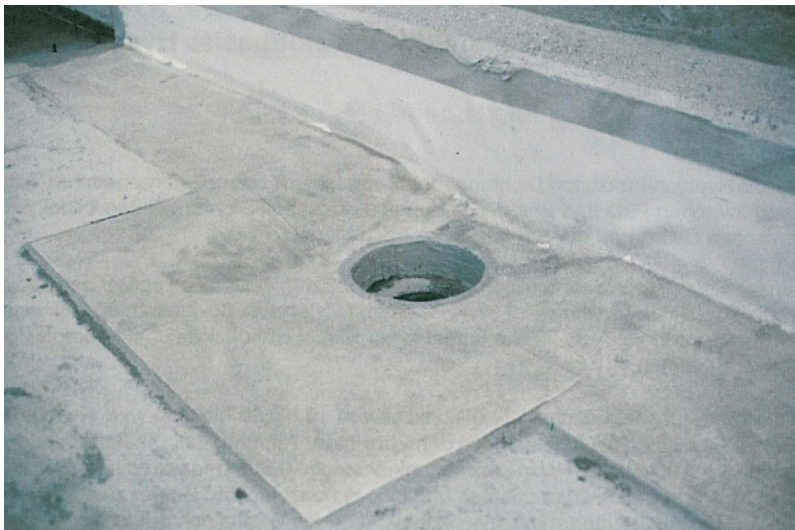
Abb. 4.35 1. Schicht Hypalon-Kunststoffdichtungsbahn verlegt, mit Quarzsand abgestreuter Mörtel

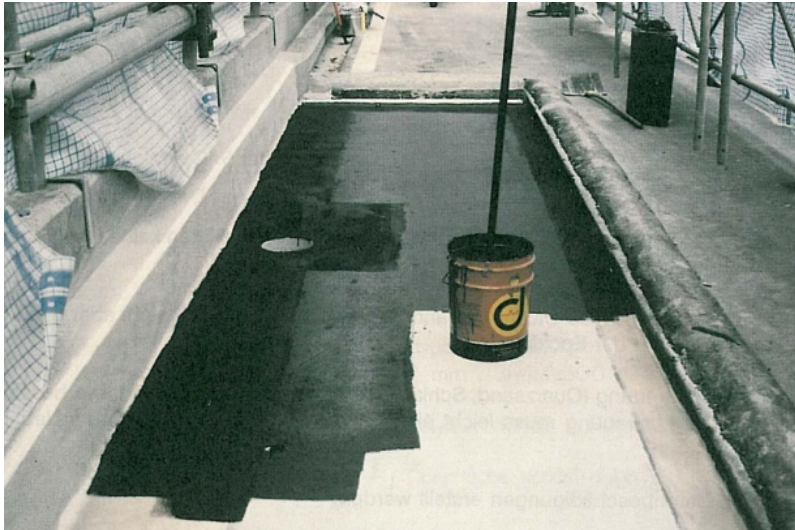
Abb. 4.36 Applikation Grundierung auf Bitumenbasis zur Haftvermittlung mit PBD-Abdichtung

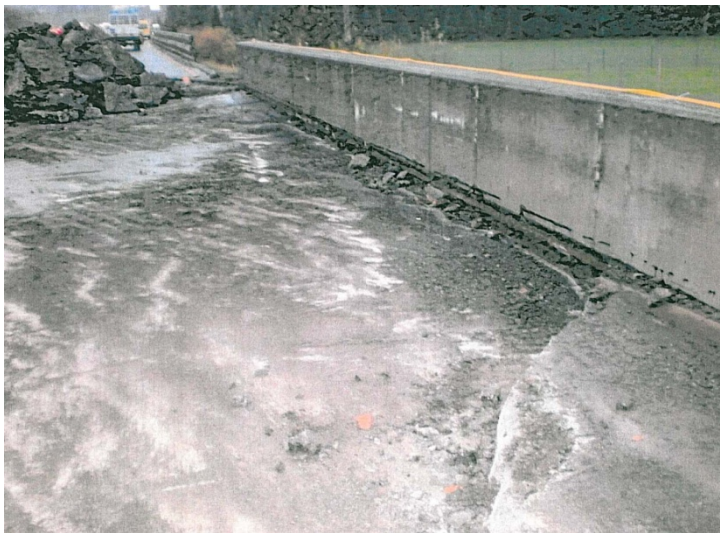
Abb. 4.47 Belagsabbruch und Entfernen der vollflächig verklebten PBD-Abdichtung, stumpf angeschlossen mit Polymerbitumen-Verguss

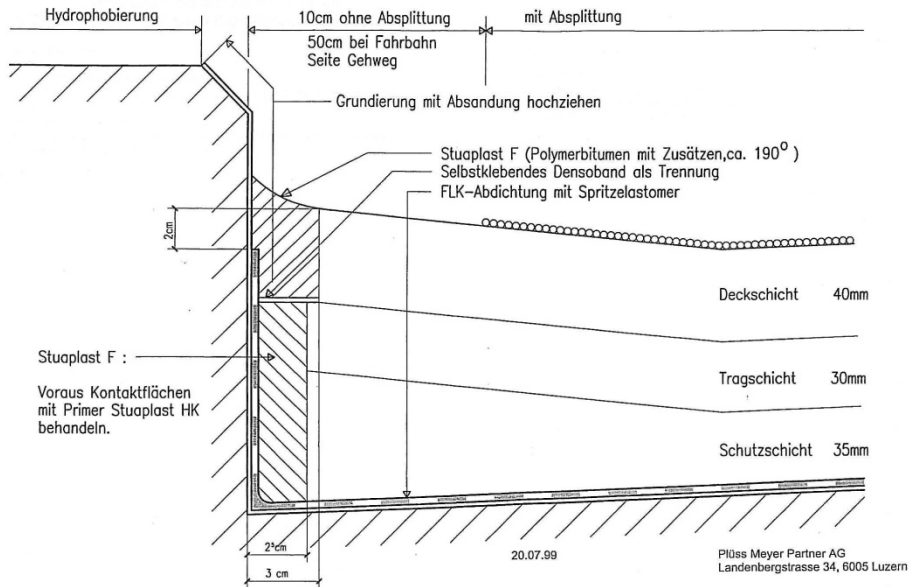
Abb. 4.61 Anschluss mit 2-Komponenten PUR (System Conipur 255)

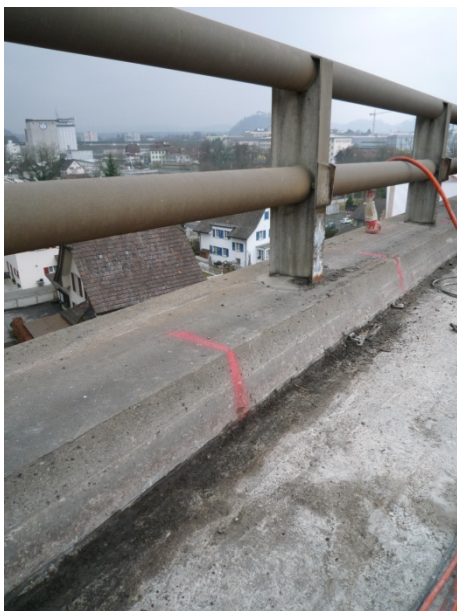
Abb. 4.72 Bereich Konsolkopf nach Belagsabbruch (Fahrrichtung Zürich)

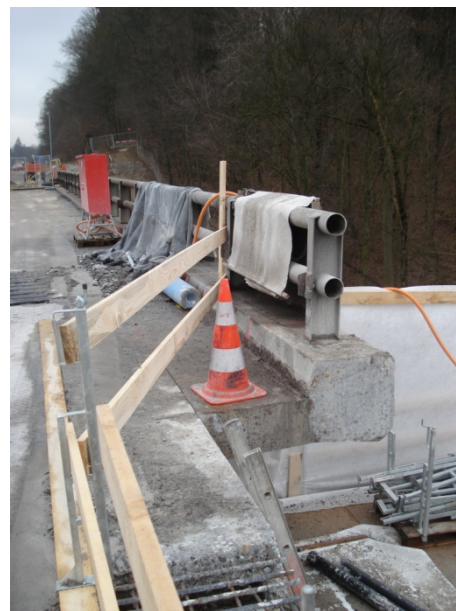
Abb. 4.73 Trennschnitt (Mitte) und Betonabbruch mit Hochdruckwasserstrahlen zur Wiederverwendung der Querbewehrung (links unten)

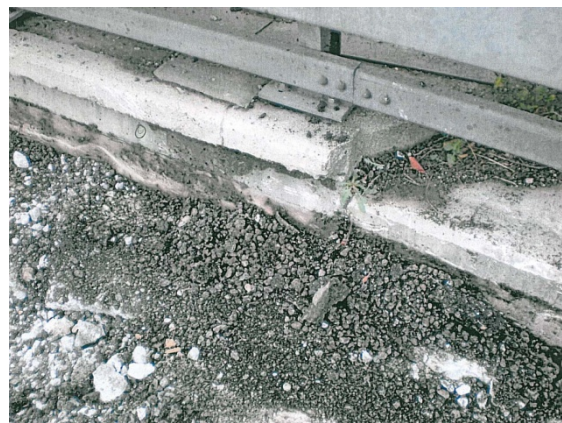
Abb. 4.77 Übergang Unterführung/
Trassee: hochgezogene Bitu-
men-Dichtungsbahn mit Jute-
Trägereinlage, vollflächig ver-
klebt, mit Schutzmörtel

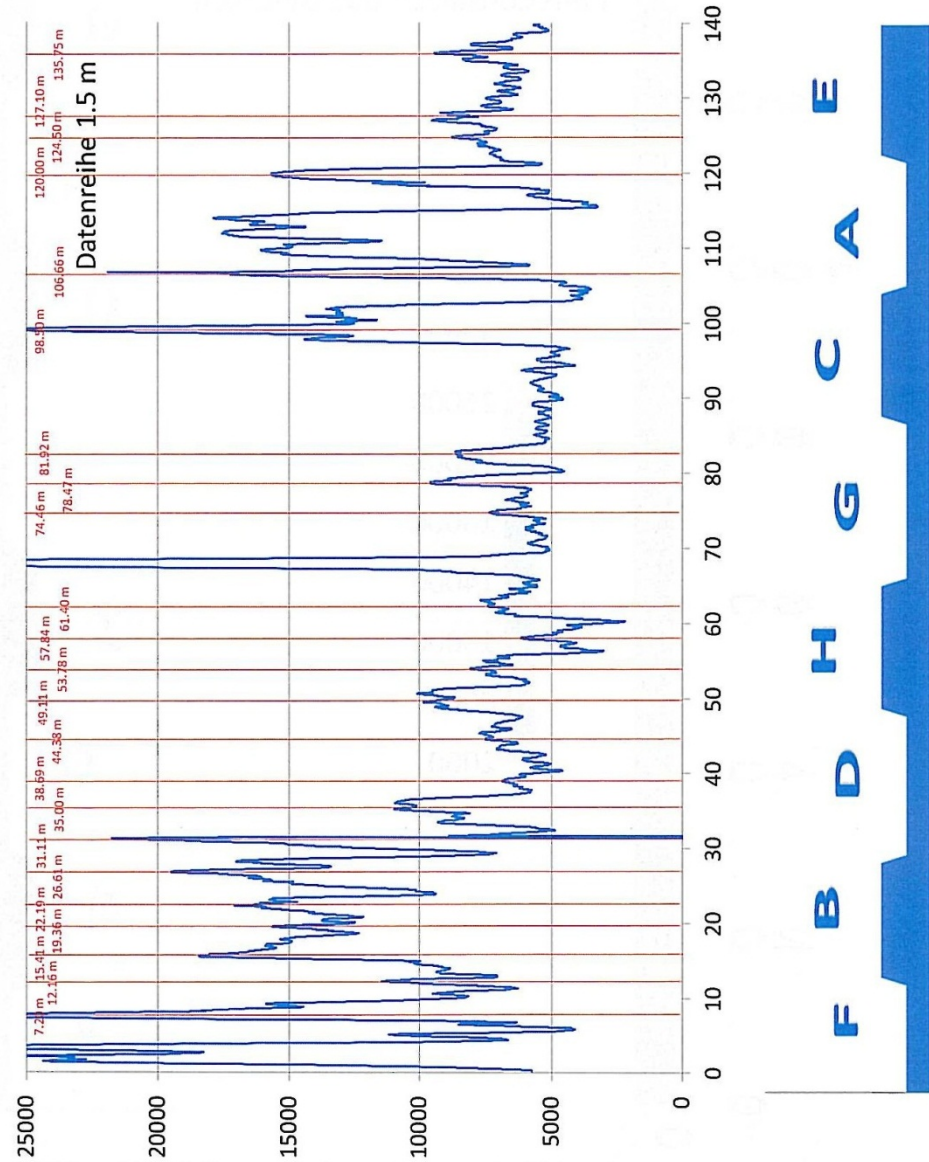
Abbildung 10: Reflexionsamplituden an der Betonoberfläche auf der Messlinie 1.5 m und Position der Maxima (rote Linien)
