# **Evaluation des Frosttaumittel- widerstandes von Beton – Ver- gleich von vier Prüfverfahren**

**Evaluation of the freeze-thaw-resistance of concrete –  
Comparison of four test methods**

**Forschungsprojekt VSS 2011/501 auf Antrag des Schweizerischen Ver-  
bandes der Strassen- und Verkehrsfachleute (VSS)**

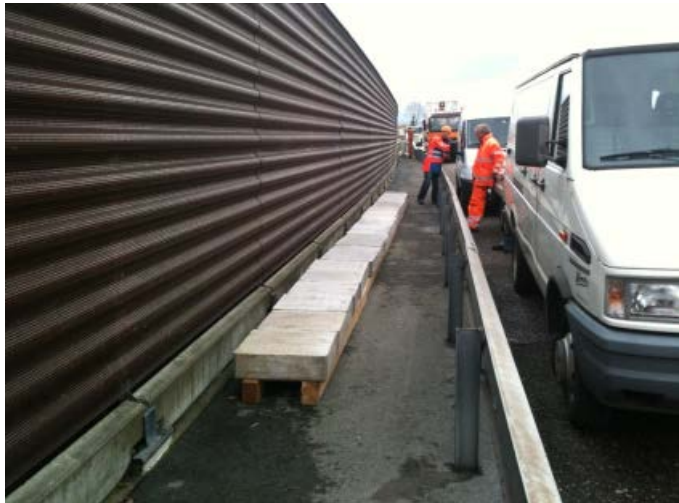
**Abb. 14** Auslagerung der Versuchsplatten.

Bei Betonsorten 1 bis 12 wurden am 6.11.2012 je zwei Versuchsplatten (50 x 50 x 15 cm<sup>3</sup>) auf Kanthölzern ausgelegt (**Abb. 14**). Bei den Spritzbetonen 13 und 14 war es je nur 1 Platte. Zu dieser Zeit hatten die Platten ein Alter von ca. 2 ½ (Betone 1 bis 12) bzw. 8 Monaten (Betone 13 und 14).

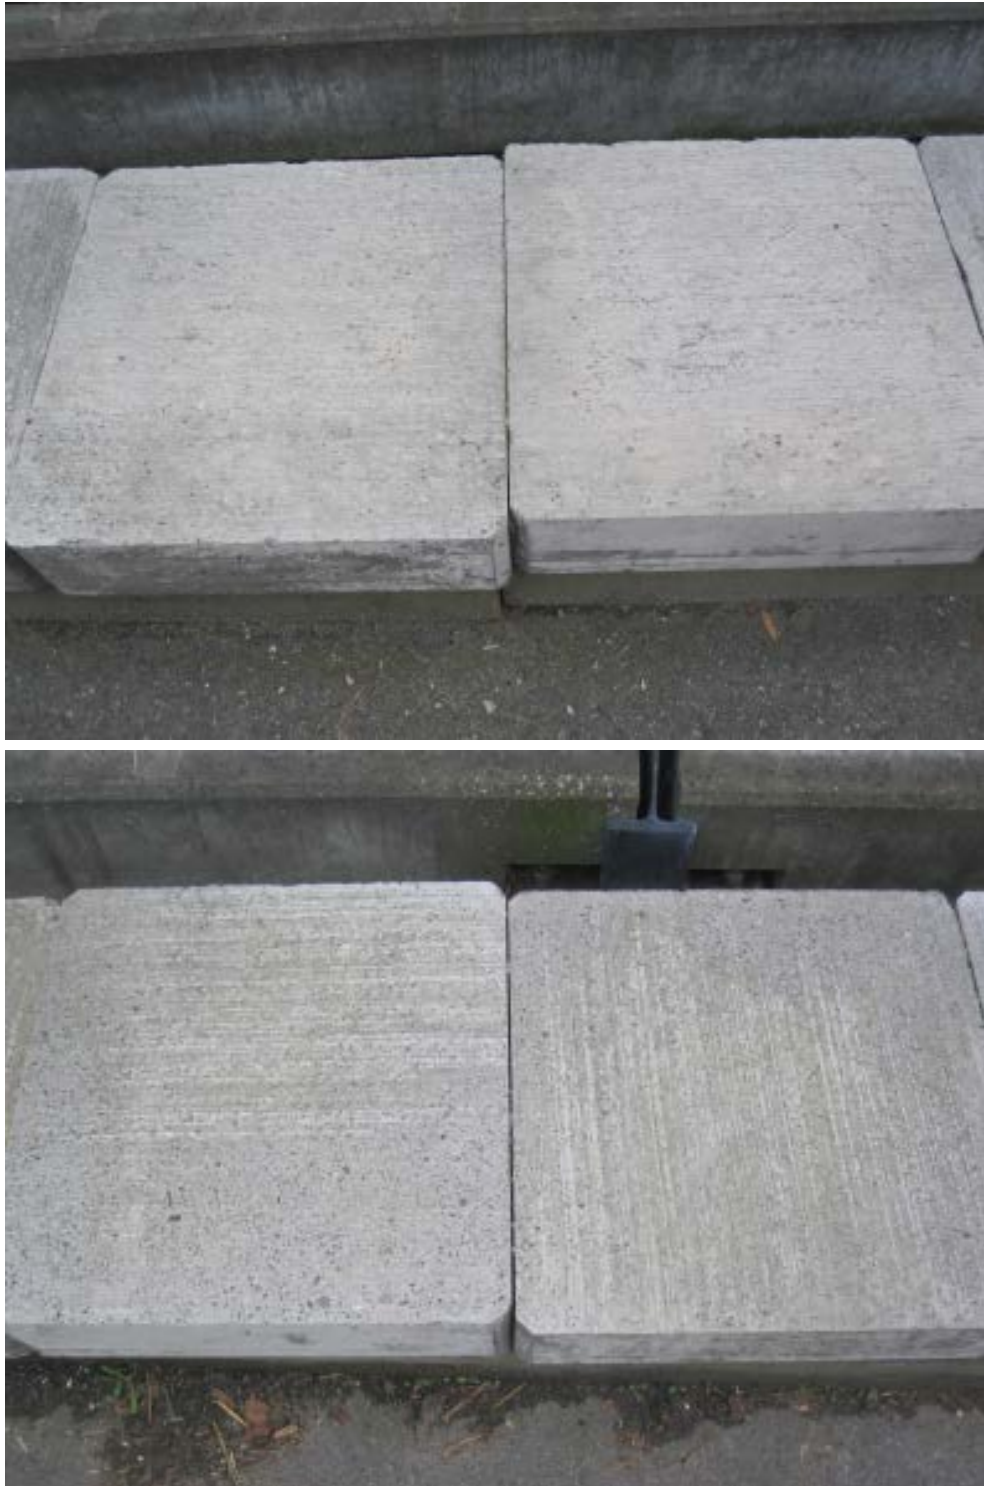
**Abb. 17** Zustand der Versuchsplatten am 18.10.2013. Oben: Beton 3. Unten: Beton 8.

Am 18.10.2013 wurden die seit anfangs November 2012 im Freien gelagerten Versuchsplatten visuell begutachtet und der Zustand fotografisch dokumentiert. Sämtliche Platten waren in einem guten Zustand. Die **Abb. 17** zeigt die Oberfläche der Betone mit den höchsten, die **Abb. 18** die Betone mit der tiefsten abgelösten Betonmasse m gemäss SIA-Prüfung.

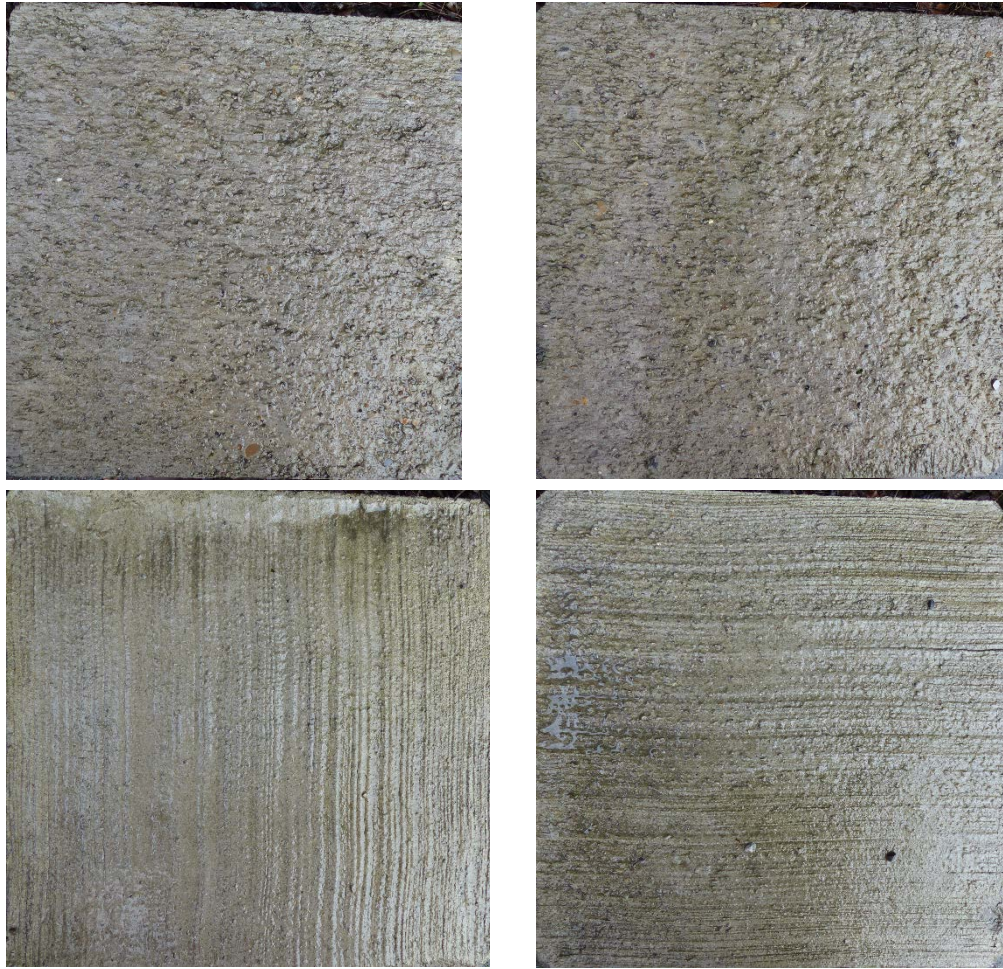
**Abb. 20** Zustand der Versuchsplatten am 14.05.2014. Oben: Beton 5. Unten: Beton 12 (jeweils linke und rechte Platte, Blickrichtung Südwesten).

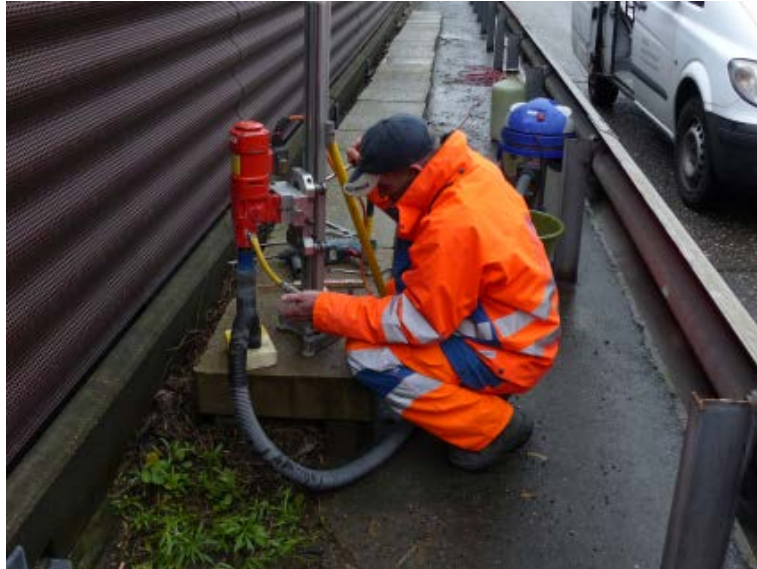
**Abb. 22** Entnahme der Bohrkern am 14./15.05.2014.

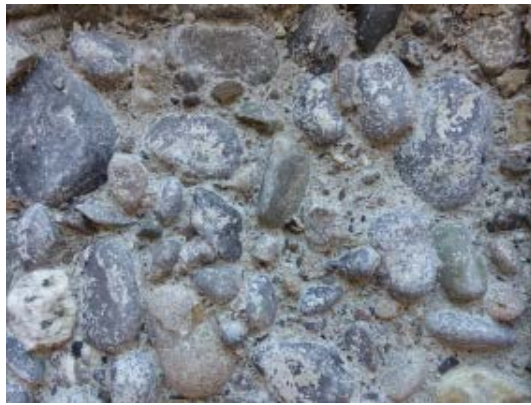
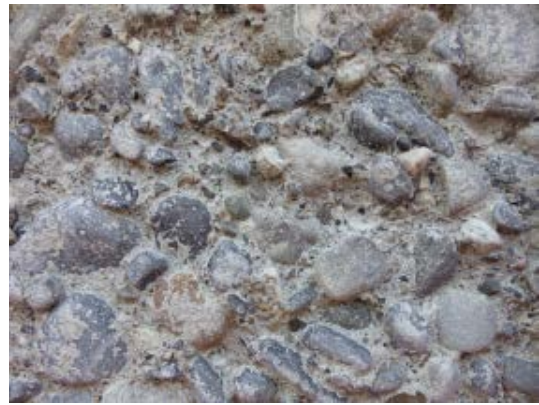
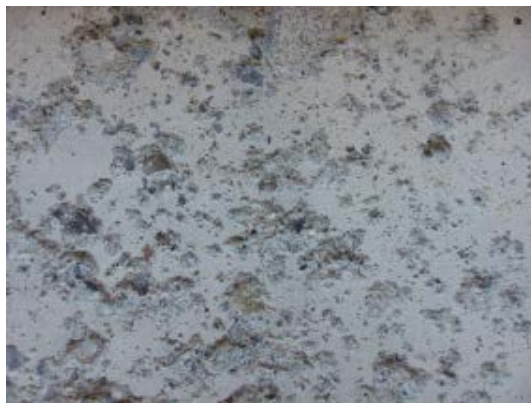
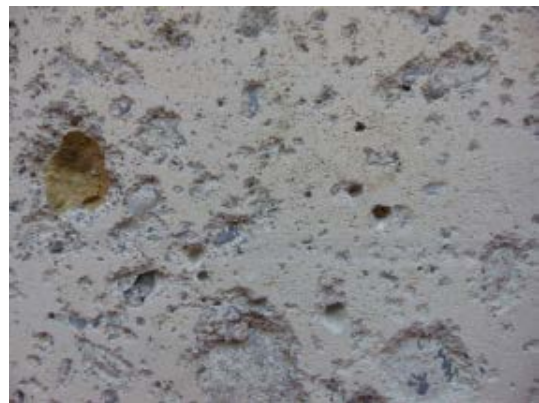
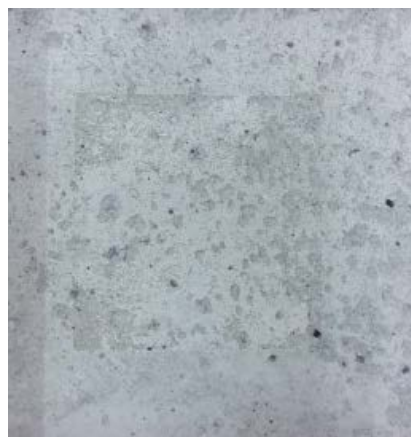
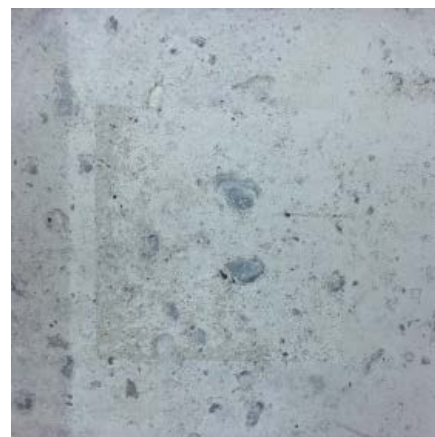
**Abb. 31** Erscheinungsbild der Betonoberfläche mit unterschiedlicher Abwitterung bei der SIA-Prüfung.

Zum Vergleich zeigt **Abb. 31** das Erscheinungsbild der Betonoberfläche mit unterschiedlicher Abwitterung bei der SIA-Prüfung.

$m = 8'372 \text{ g/m}^2$

$m = 6'214 \text{ g/m}^2$

$m = 549 \text{ g/m}^2$

$m = 388 \text{ g/m}^2$

$m = 92 \text{ g/m}^2$

$m = 69 \text{ g/m}^2$

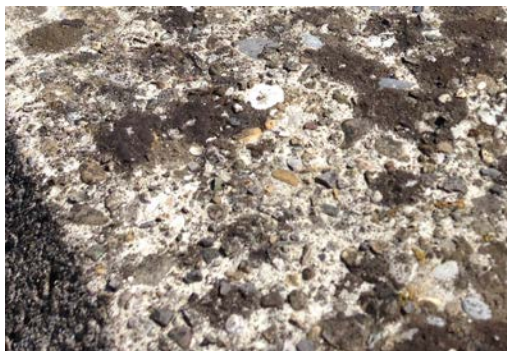
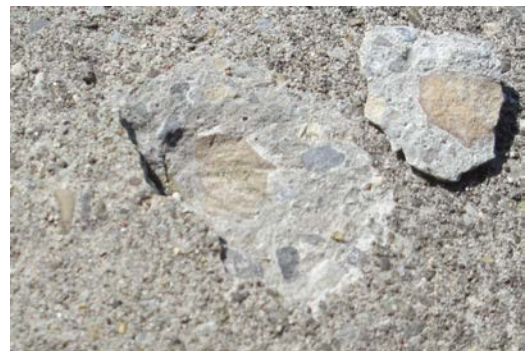
**Abb. 33** Oberflächliches Absanden und Abplatzungen bei Kunstbauten im Kanton Zürich. Foto K. Lang, TBA Kt. Zürich, April 2014.

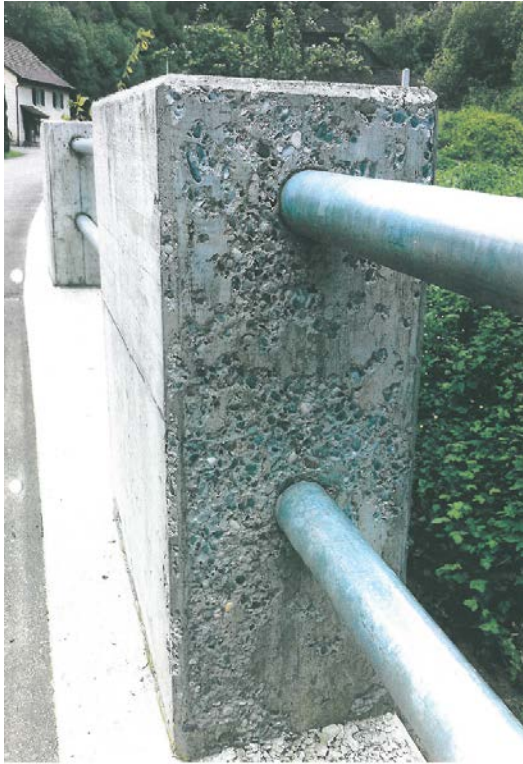
**Abb. 34** Rasche und starke Schädigung durch Frost- und Frosttaumiteleinwirkung auf einen für diesen Einsatz ungeeigneten Beton (Beton für die Expositionsklasse XC 2 mit einem w/z-Wert von 0.65). Foto: A. Mongillo Stampbach SA, Delémont.

Weiterhin sind einzelne Fälle bekannt, bei denen kurz vor Wintereinbruch betoniert wurde und der junge und damit auch noch feucht-nasse Beton durch die starke Frosteinwirkung geschädigt wurde.

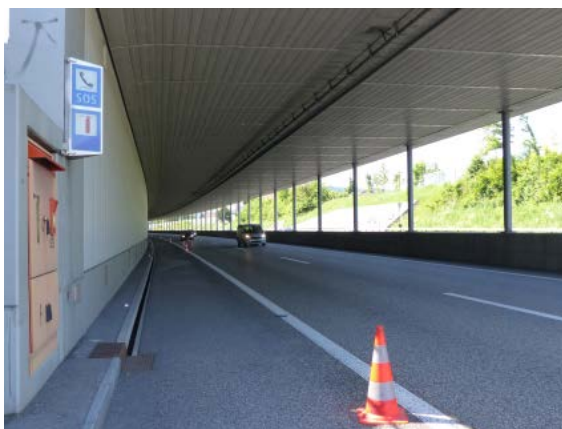
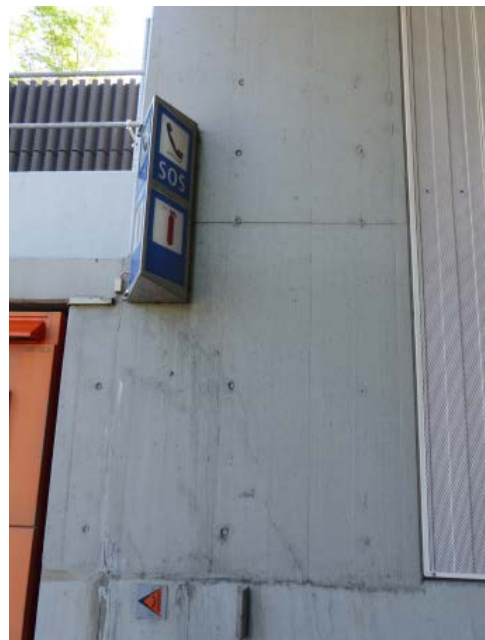
**Abb. 35** Nordportal der Halbüberdeckung Zofingen (Baujahr 2008), Blickrichtung Süden. Foto: F. Hunkeler.

Im Rahmen der Ausführung der Halbüberdeckung Zofingen im Jahre 2008 wurde an Bohrkernen aus der Rückwand der Frosttaumittelwiderstand des Betons (w/z 0.50, CEM II/A-LL) mit der TFB-Prüfung ermittelt. Er fiel ungenügend bis genügend aus. Die Begehung am 21.05.2014 ergab keine Hinweise auf FT-Schäden (**Abb. 35**). Dabei hatte sicherlich die Versiegelung im unteren Bereich bzw. die Hydrophobierung im oberen Bereich einen positiven Einfluss.

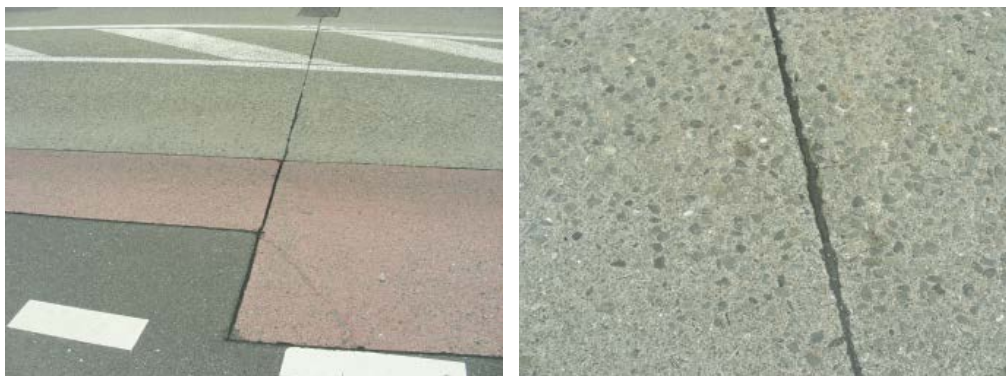
**Abb. 36** Betondecke Rinächt Erstfeld, erstellt in den 1960er Jahre. Foto H. de Witte (Mai 2013).

Auch im Kanton Uri wurden an Betonbelägen aus den 1960er Jahren keine FT-Schäden beobachtet (Hans de Witte).

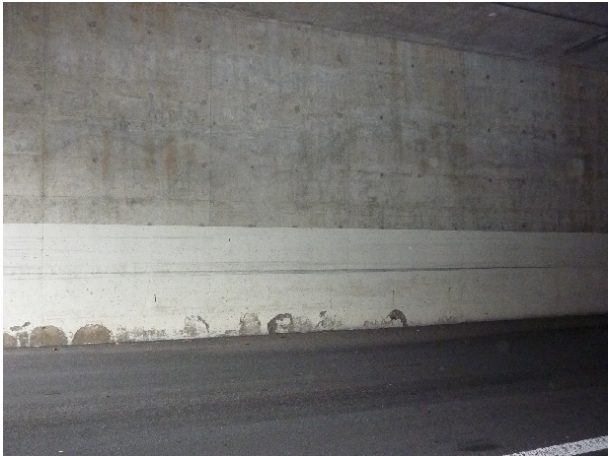
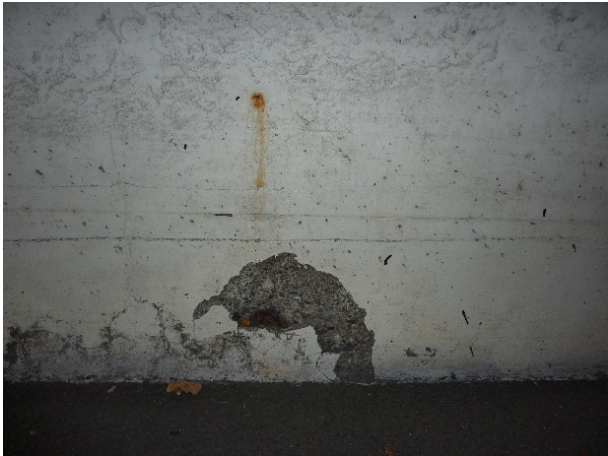
Wand Richtung Einigen

Das Objekt UNF Rampe Rawil-Bern Lattigen wurde 2007/08 instand gesetzt (grossflächiger Abtrag bis auf Bewehrung, vorbetonieren), die Wände vom Objekt UNF Werkhof Gesigen wurden beschichtet (Datum der Applikation unbekannt). An diesen zwei Objekten sind folglich allfällige Schäden vor der Instandsetzung / Beschichtung nicht erfasst.
