# **Einfluss kanalisierter und nicht kanalisierter Belastung mit der Grossversuchsanlage MLS10 auf die Widerstandsfähigkeit eines T2 Norm-Belages**

**Empa, Eidgenössische Materialprüfungs- und Forschungsanstalt  
Martin Arraigada, Dr., Dipl. Ing.  
Fabio Piemontese, M.Sc.  
Andreas Treuholz, M.Sc.  
Manfred N. Partl, Prof. Dr., Dipl. Ing. ETH**

**Forschungsprojekt ASTRA 2013/006 auf Antrag des Bundesamtes für  
Strassen (ASTRA)**

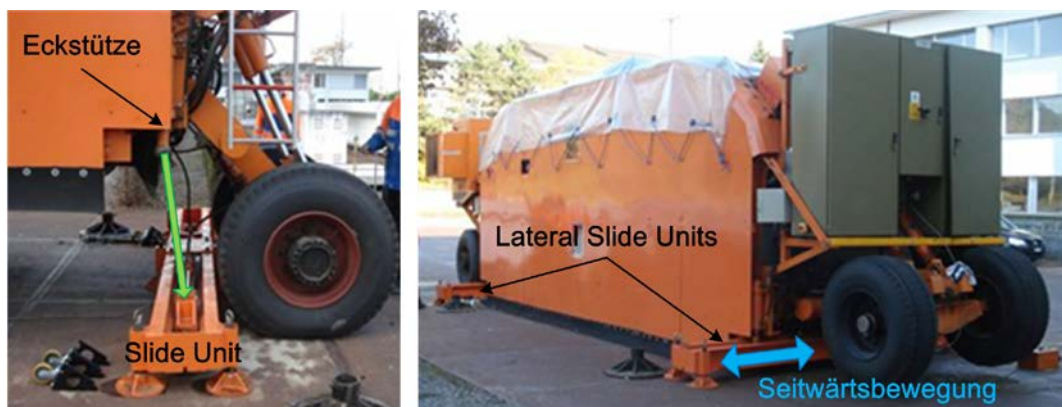
**Abb. 4** Lateral Wandering Zusatzsystem und Bezeichnungen

Der MLS10 kann mit einem Zusatzsystem ausgerüstet werden, welches auch die Simulation des in der Praxis vorkommenden seitlichen Spurdriftens durch Quer-Pendelung der gesamten Maschine um  $\pm 300\text{mm}$  erlaubt (siehe Abb. 4).

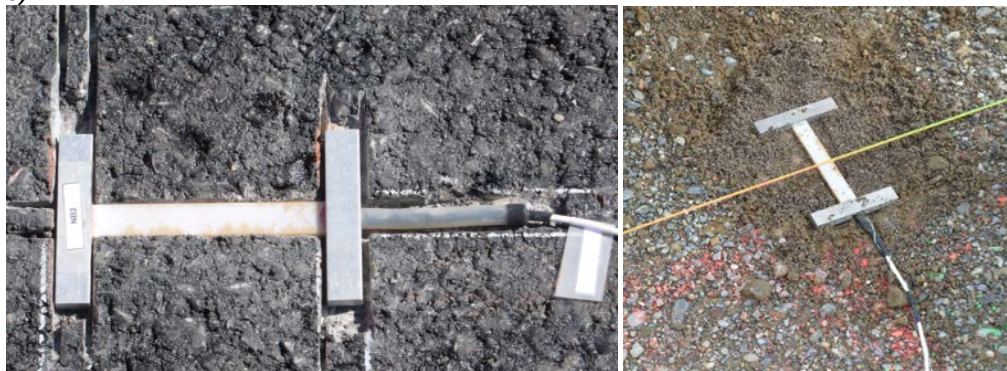
**Abb. 9** Dehnungsmessstreifen (DMS) im Anlieferungszustand mit angedeuteter Belastungsrichtung (orange) und nach Ankleben der Alubalken (a), schematische Skizze (b) und Einbau in den Belag oder in ungebundenes Gemisch (c)

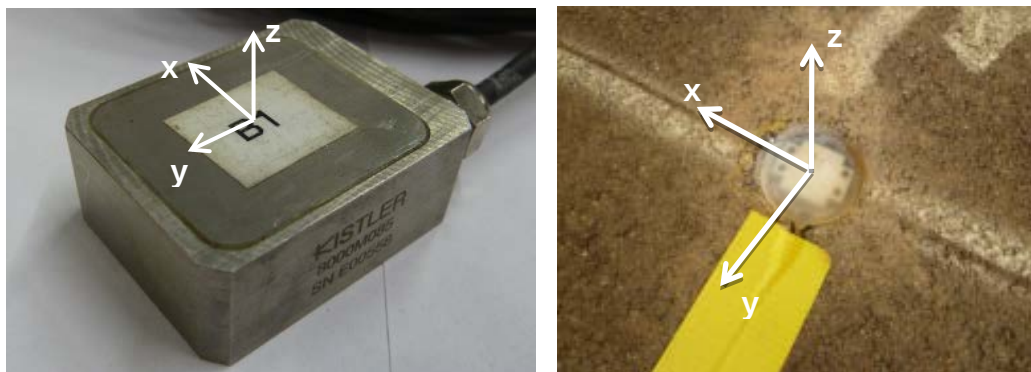
**Abb. 11** Beschleunigungssensoren mit vorgegebenen Koordinatenrichtungen (links) und im Belag eingebauter und vergossener Sensor (rechts)

Zur Erfassung der dynamischen Durchbiegung des Belags unter der Last des MLS10 wurden fünf Sensoren der Firma Kistler Instrumente AG im Belag eingebaut. Für die Installation wurden Löcher von 5cm Durchmesser und ca. 4cm Tiefe in den Belag gebohrt. Spezielle Aluminiumhalterungen wurden gefertigt um den Sensor einzufassen und ihn auf dem Boden des gebohrten Loches mittels eines Klebstoffes befestigen zu können. Dieser wurde longitudinal (z-Achse senkrecht) zu der Fahrbahnoberfläche angeordnet. Ausserdem wurde der Sensor ca. 10mm unter die Fahrbahnoberfläche gesetzt um ihn nicht allzu stark der MLS10 Radlast auszusetzen. Um die Kabel der Sensoren aus den Einbaupositionen wegzuführen, wurde ein Durchgang von etwa 2mm Breite und 3mm Tiefe herausgeschnitten. Um schädliche Wassereinflüsse zu reduzieren, wurden die eingebauten Sensoren mit Wachs vergossen (vgl. Abb. 11).

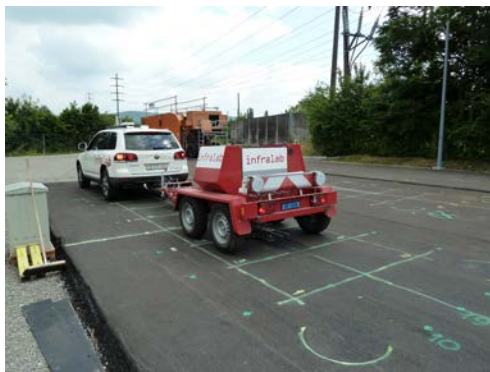
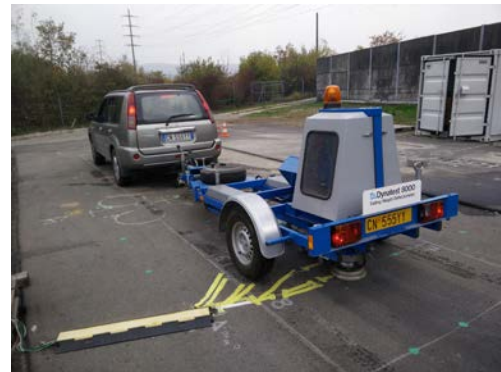
**Abb. 14** FWD Nullmessung auf dem Prüffeld durch die Firma Infralab SA aus Lausanne (Links) und Endmessung mit der FWD des Universität Parma (Rechts)

Die international am meisten eingesetzte Methode zur strukturellen Evaluation des Belags erfolgt mittels eines "Falling Weight Deflectometer" (FWD). Dieses Gerät simuliert die dynamische Belastung eines vorbeifahrenden Lastwagens indem es ein schweres Gewicht auf den Belag fallen lässt. Die dynamischen Eigenschaften der Last werden mittels einer daran angebrachte Feder kontrolliert. Der kurzzeitige Impuls verursacht eine Durchbiegungsmulde auf der Belagsoberfläche, welche mit einer Reihe oberflächlich aufgesetzter Geophone registriert wird (Abb. 14). Die Geschwindigkeiten der Belagsverformungen werden an mehreren Stellen aufgezeichnet und in Durchbiegungen umgerechnet. Die Amplituden und Durchbiegungen, welche mit diesem Gerät gemessen werden, können als Indikatoren für den Zustand des Belags herangezogen werden. Im vorliegenden Fall wurden die Messungen von der Firma Infralab SA aus Lausanne und von der Universität Parma durchgeführt. Beide Messungen wurden mit einem Gewicht durchgeführt welcher den Belag mit einer Kraft von 40kN beanspruchte. Details über das FWD und die Messmethode finden sich in der Literatur [16] [17].

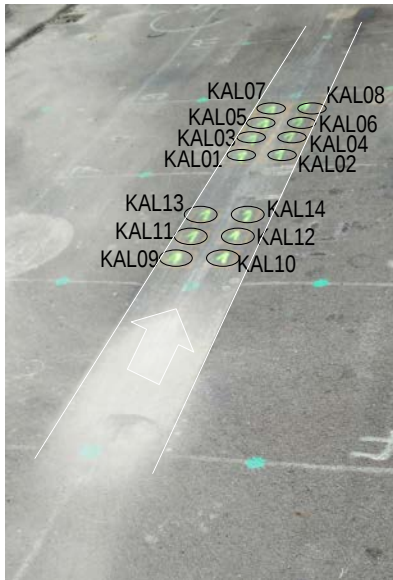
**Abb. 53** Entnahmeplan Kanalisierte Belastung
