PETER MATT INGENIEUR-BERATUNG, ITTIGEN

Forschungsauftrag 52/88  
Bundesamt für Strassenbau

ZERSTOERUNGSFREIE PRUEFUNG VON SPANNGLIEDERN  
IN BESTEHENDEN BRUECKENBAUTEN

Ittigen, Januar 1989

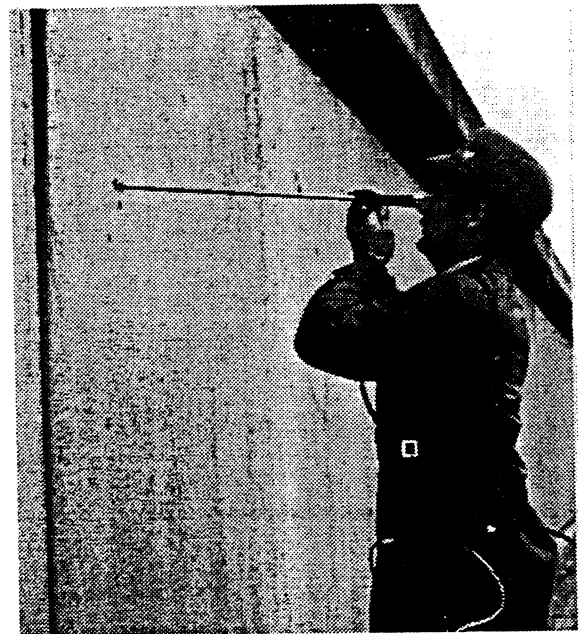
Bild 10:  
Inspektion mit starrem Endoskop

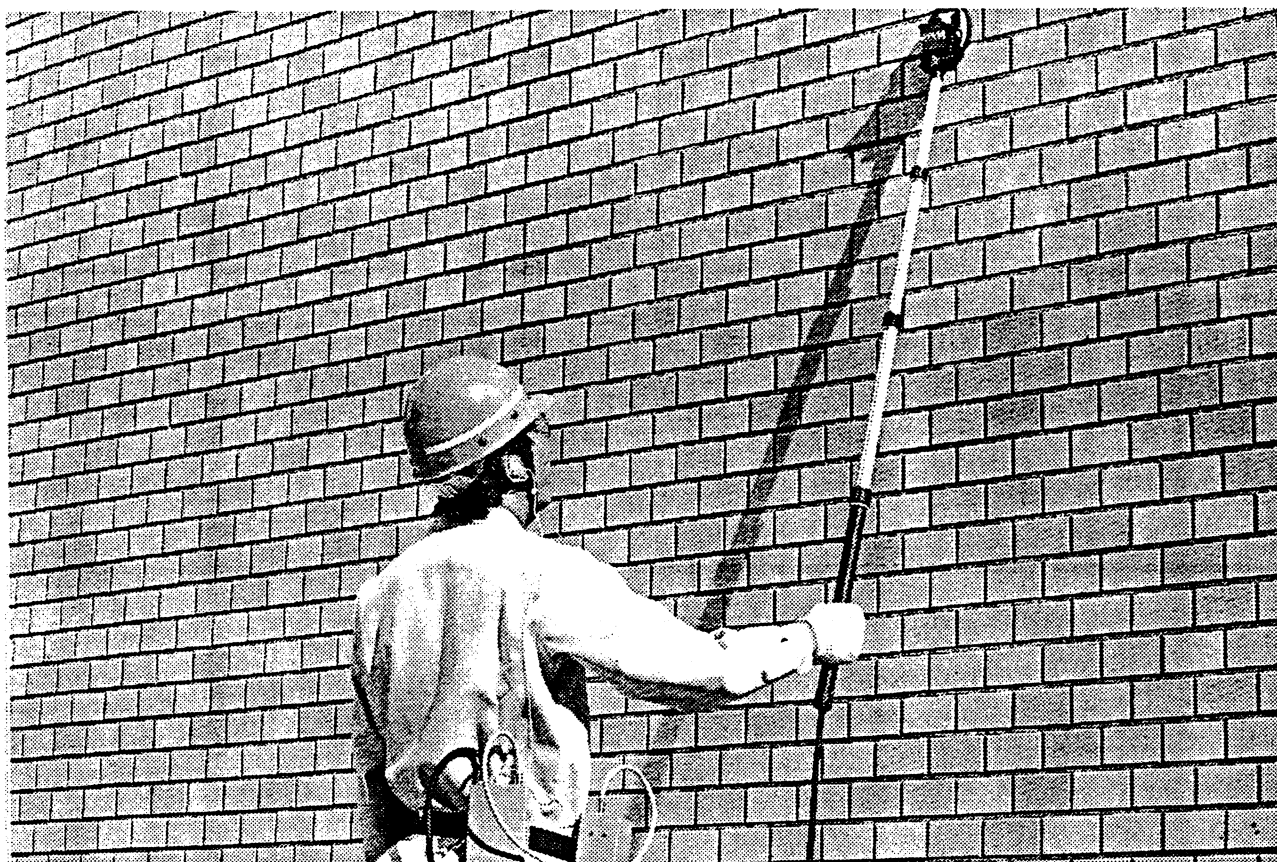
**Bild 32:** Schlagmethode, Handgerät zum Abklopfen von Keramikplattenfas-  
saden zur Kontrolle von Fehlstellen im Verbund zwischen Platten  
und Wandkonstruktion
