UNTERHALT 2000, Forschungspaket 4: Dauerhafte Beläge

UNTERHALT 2000, research package 4: Sustainable pavements

Eidgenössische Technische Hochschule Zürich
Institut für Geotechnik
Carlo Rabaiotti, dipl. Ing.
Dr. Markus Caprez, dipl. Ing. ETH

Zürich, Januar 2007

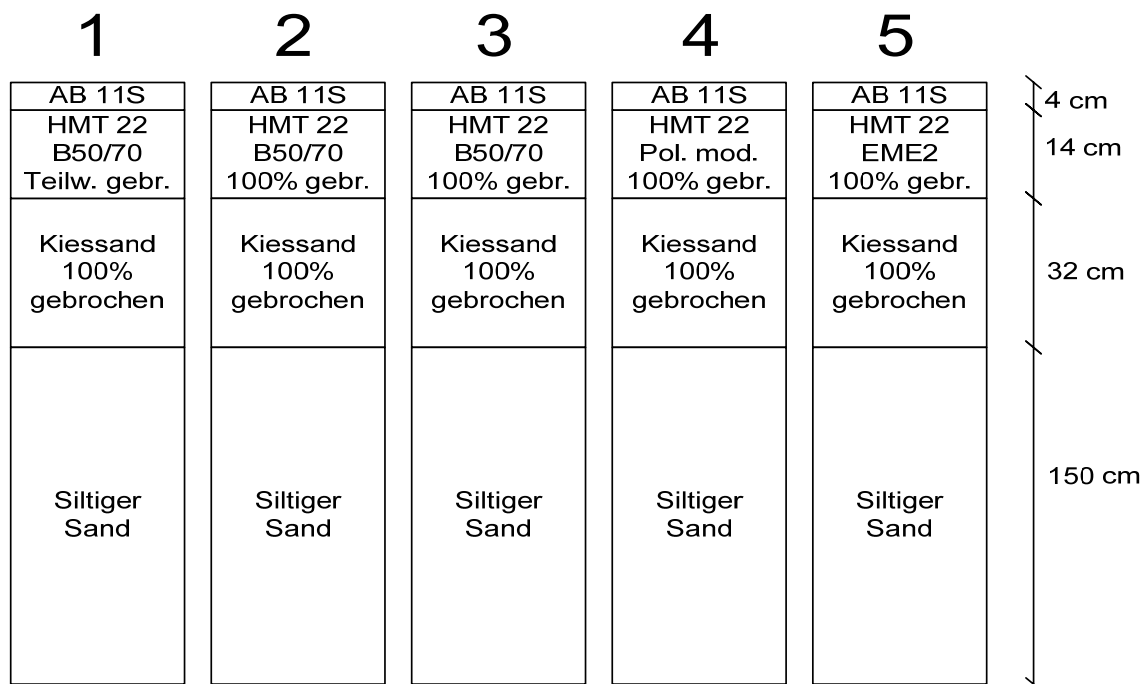
Bild 13 Aufbau der 5 Felder

Die Dicke der Schichten wurde für alle Felder gleich geplant:

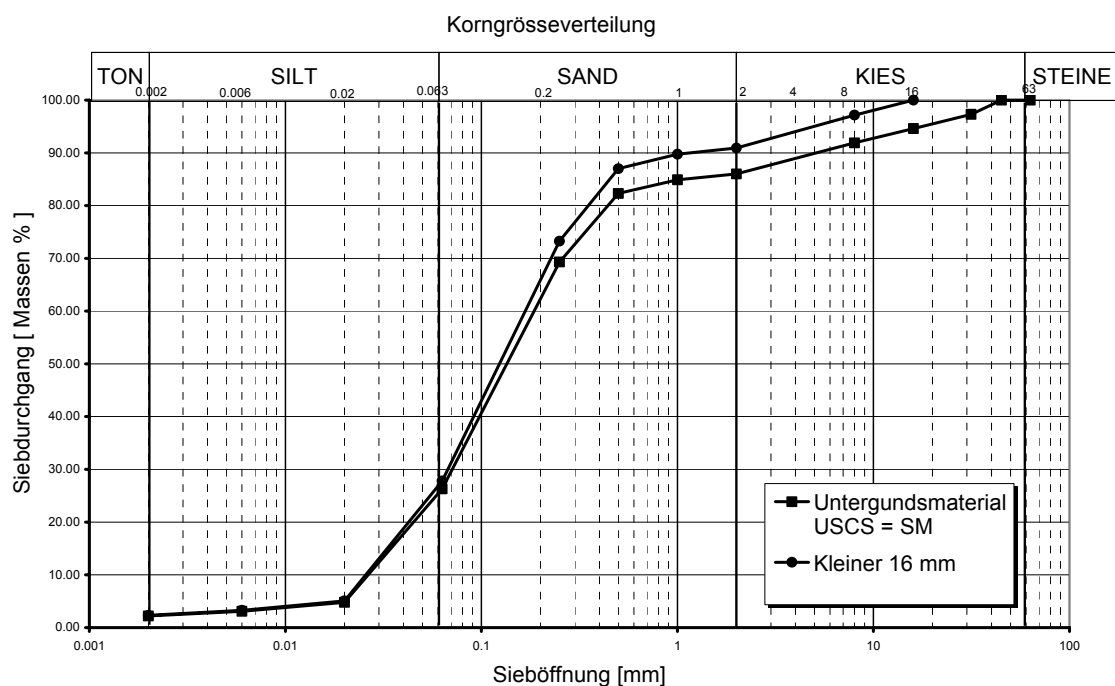
Das Material des Unterbaus wurde von den vorhergehenden Rundlaufversuchen übernommen. Wo nötig wurde das Unterbaumaterial mit gleichem Material ergänzt. Die Korngrößenverteilung ist in Bild 15 dargestellt:

Bild 15 Korngrößenverteilung Untergrundmaterial

Beim Unterbaumaterial handelt es sich um ein feinkörniges, feinsandiges, frostempfindliches und wasserempfindliches Material, USCS Klasse SM. Der verdichtete Unterbau weist auf dem Planum eine Tragfähigkeit (gemessen mittels Plattendruckversuchen) von im Mittel E_v 37 MPa auf.

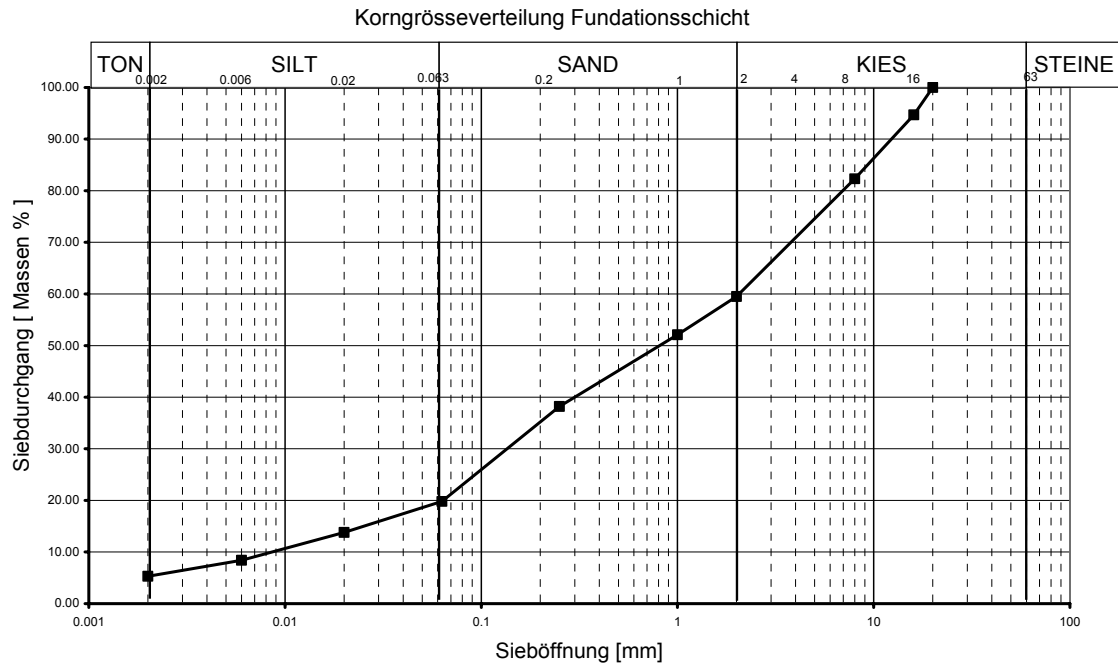
Die Korngrößenverteilung des Fundamentalschichtmaterials ist im Bild 16 dargestellt:

Bild 16 Korngrößenverteilung der Fundamentalschichten

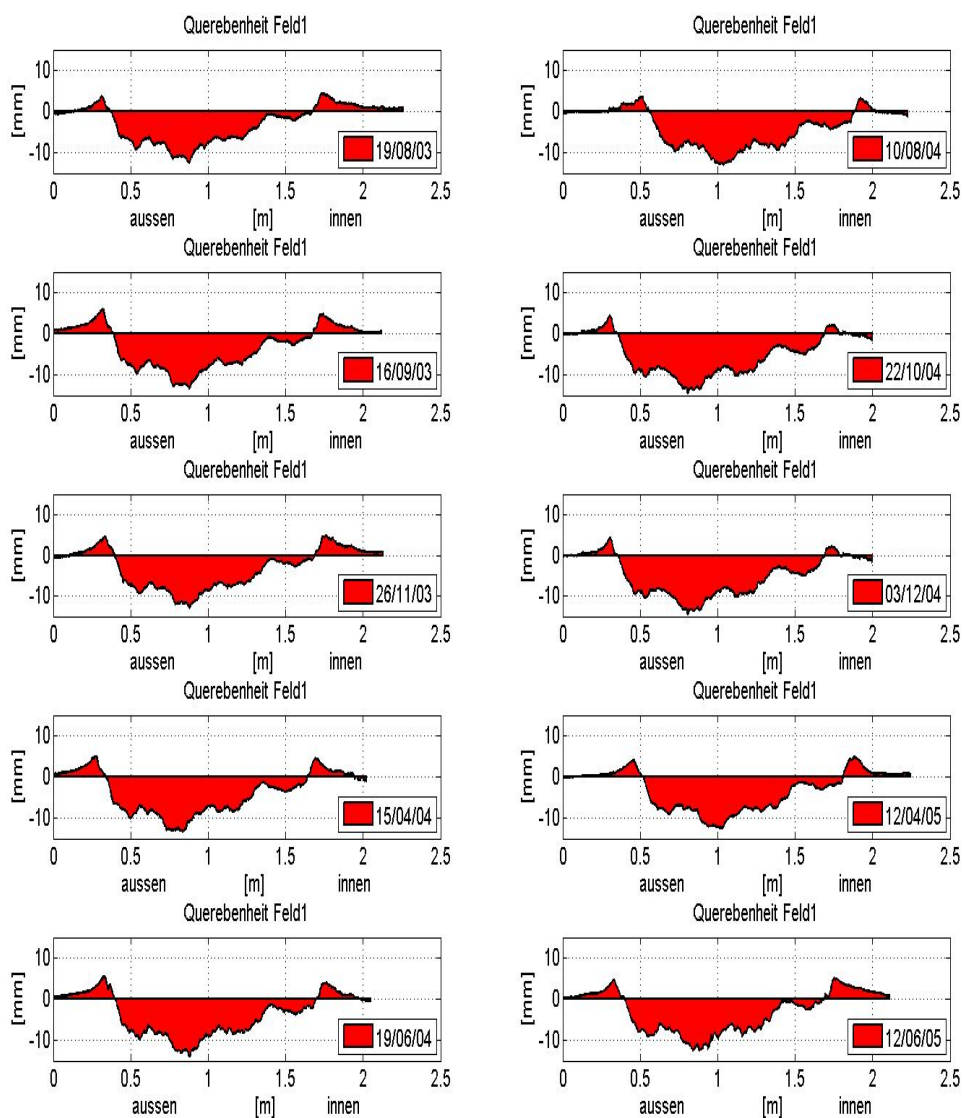
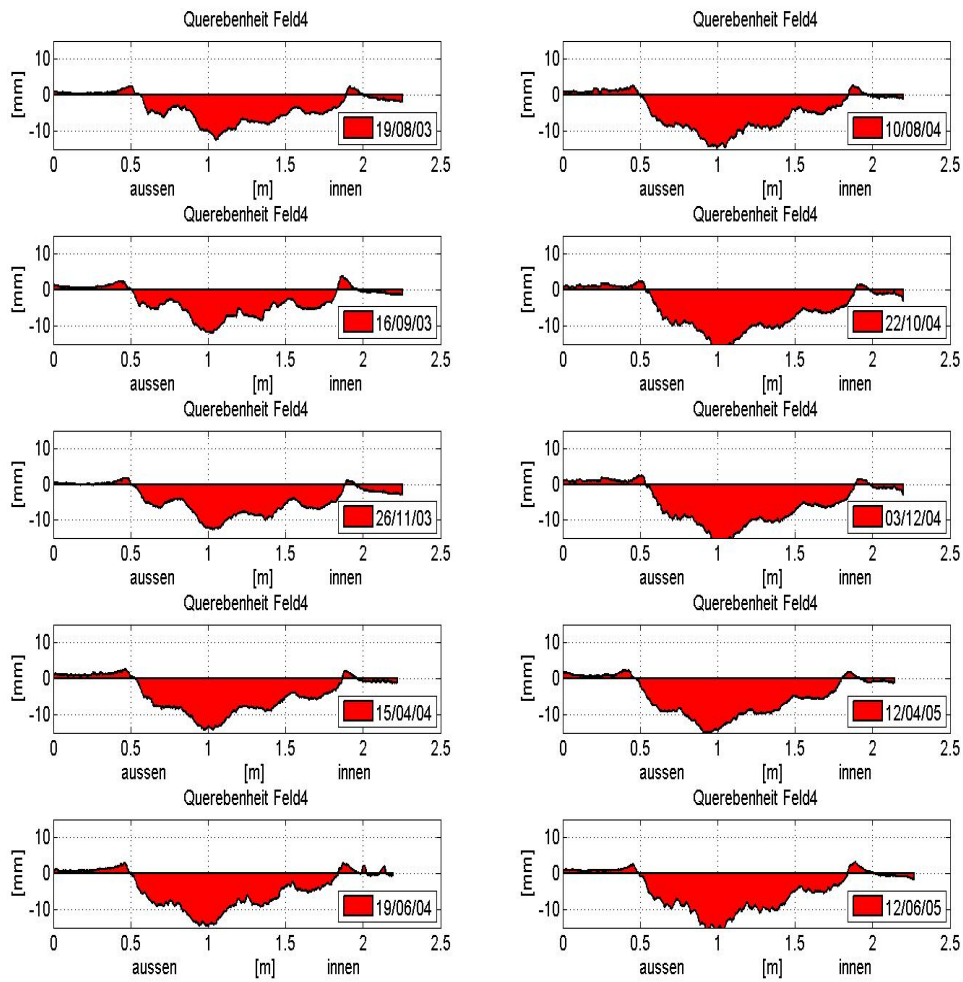
Bild 26 Senkungen und Hebungen der Oberfläche im Vergleich zum Anfangszustand.

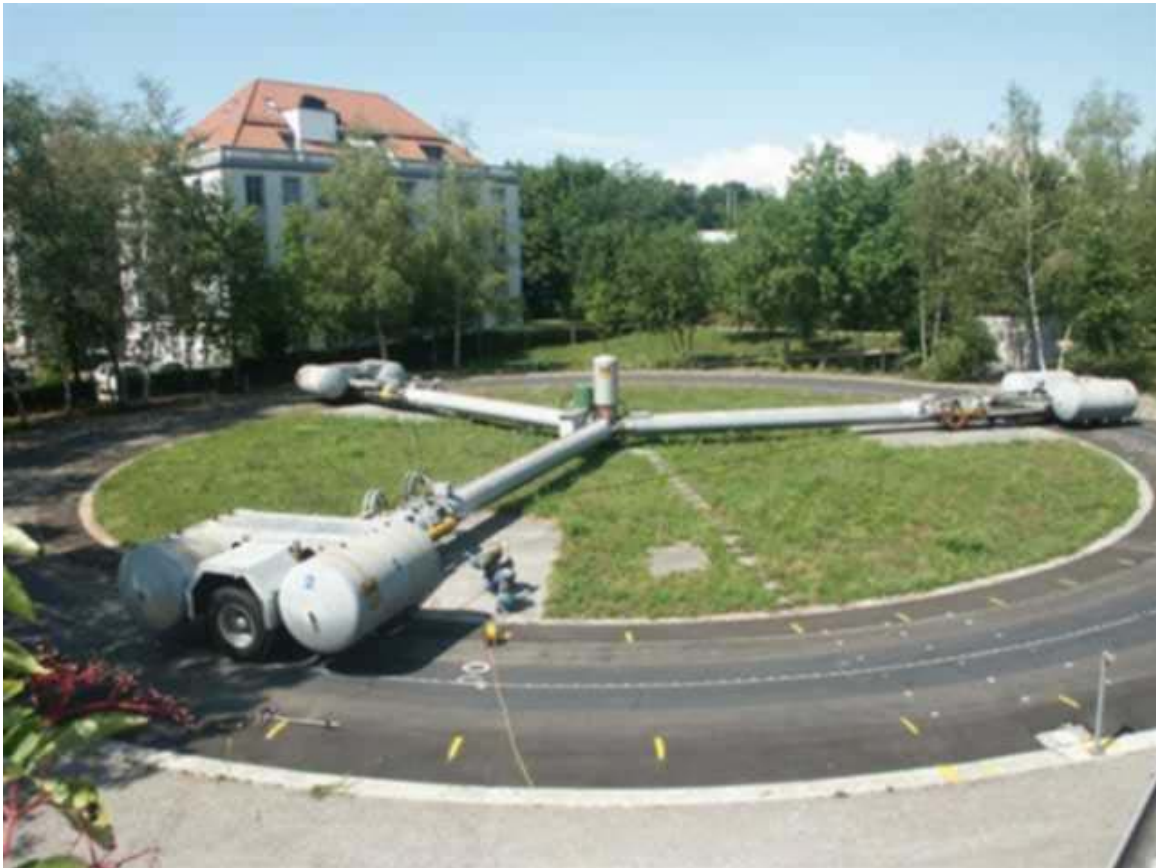
Der Referenzpunkt befand sich am Rand der Betonwanne, bei der Instrumentierungszone des Feldes Nr. 1.

Bild 39 : Messpunkte der Längsebenheit (weiss, in der Mitte der Fahrbahn)

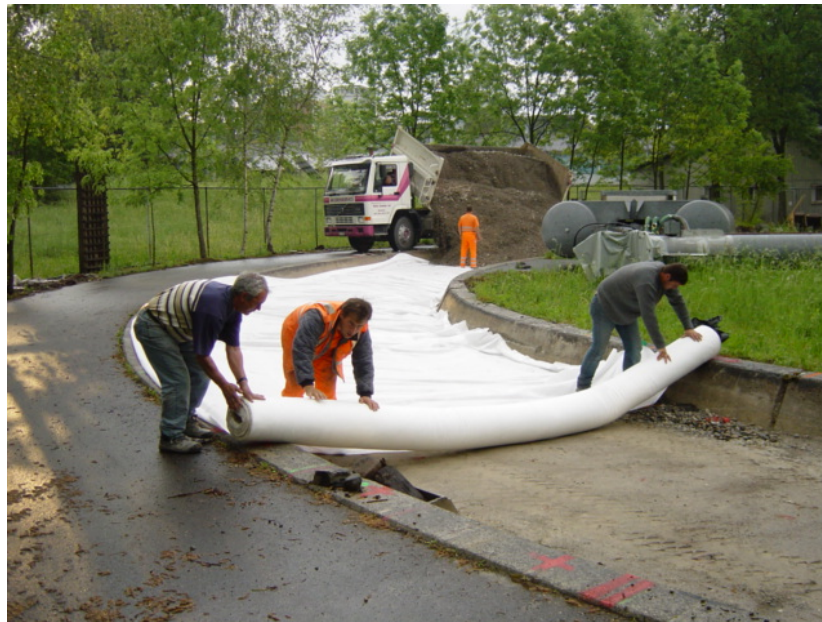
Vor dem Planieeinbau wurde ein Geotextil auf das Planum verlegt, um die Einsenkung der Kiessandkörner der Foundationsschicht in den Untergrund zu verhindern (Bild 76).

Bild 76 Geotextil verlegen

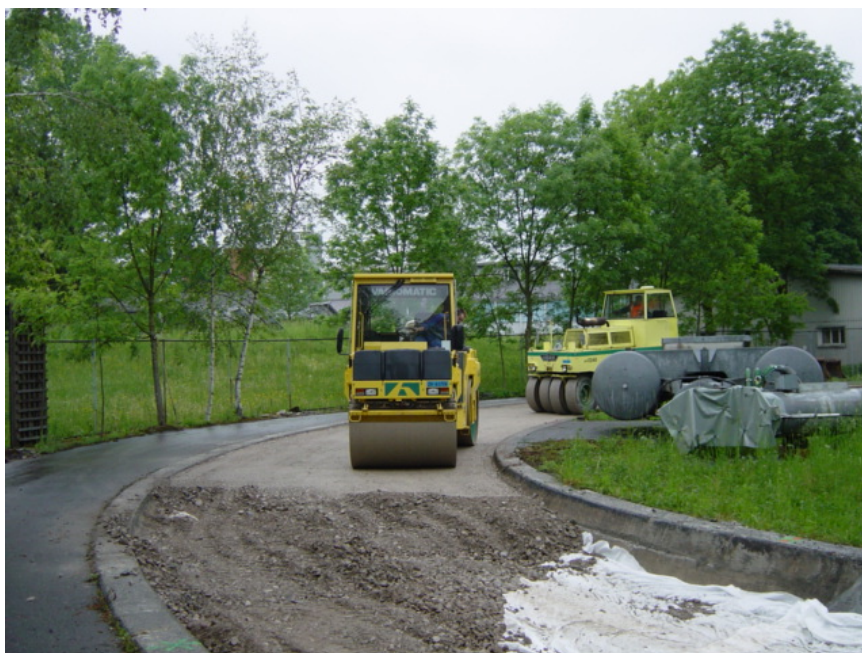
Bild 77 Verdichtung der Foundationsschicht

Der Einbau der Foundationsschicht dauerte 2 Tage, vom 8 Mai bis 9 Mai 2003. Das Material wurde mit dafür am besten geeigneten Walzen vibriert und verdichtet um eine gute Tragfähigkeit und Ebenheit zu erhalten (Bild 77). Bei der Verdichtung sind viele Schwierigkeiten aufgetreten, insbesondere wurde es sehr schwierig die gewünschte Ebenheit der Oberfläche zu erhalten, da das Material unter der Walze nicht sehr stabil war. Die Foundationsschicht wurde mit

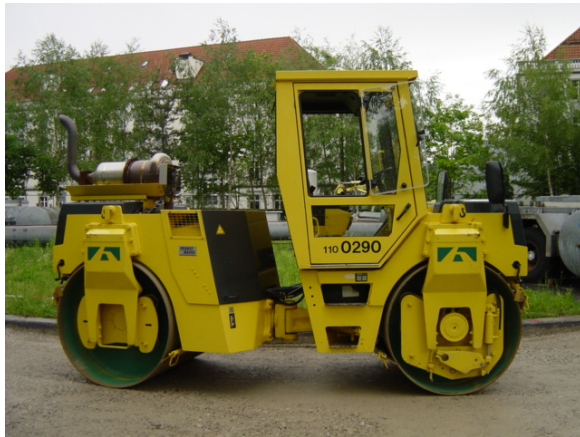
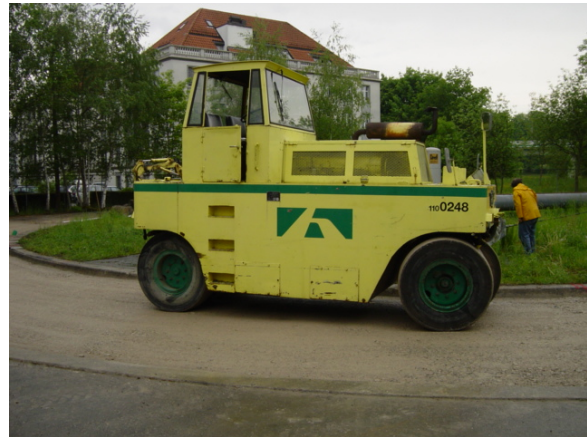
einer Vibrowalze BOMAG und einer Pneuwalze der Firma GS verdichtet (Bild 78 Bild 79).

Bild 78 Vibrowalze Bomag BW144 AD2 Bild 79 Pneuwalze GS GRW 10

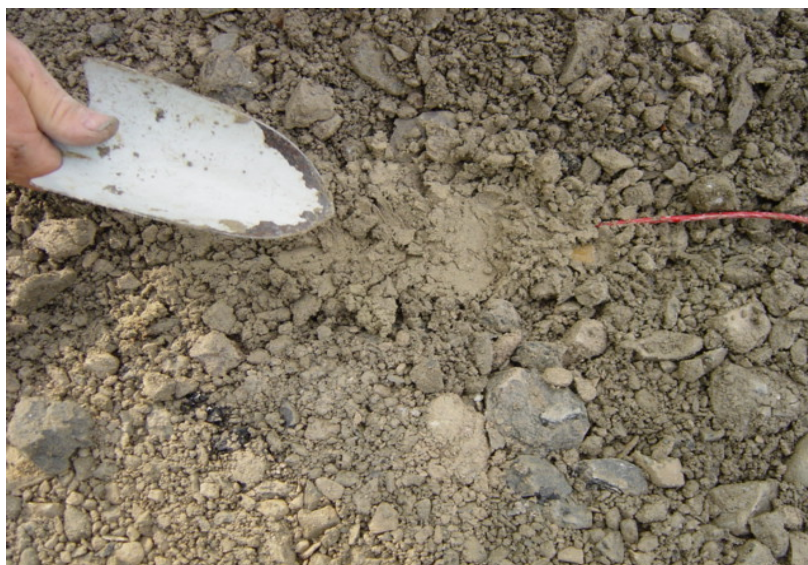
Während dem Einbau der Foundationsschicht wurden in die zukünftigen Instrumentierungszonen Temperatursensoren PT100 in die Mitte der Schicht hineingelegt (Bild 80). Die Sensoren wurden nach dem Einbau mit Sand bedeckt, damit die harte Kiessandkornen durch die Verdichtung die Temperaturfühler und die Kabel nicht zerstörten. Die Kabel wurden danach in die jeweilige Schachtel eingeführt.

Bild 80 Temperatursensoren mit Sand bedeckt

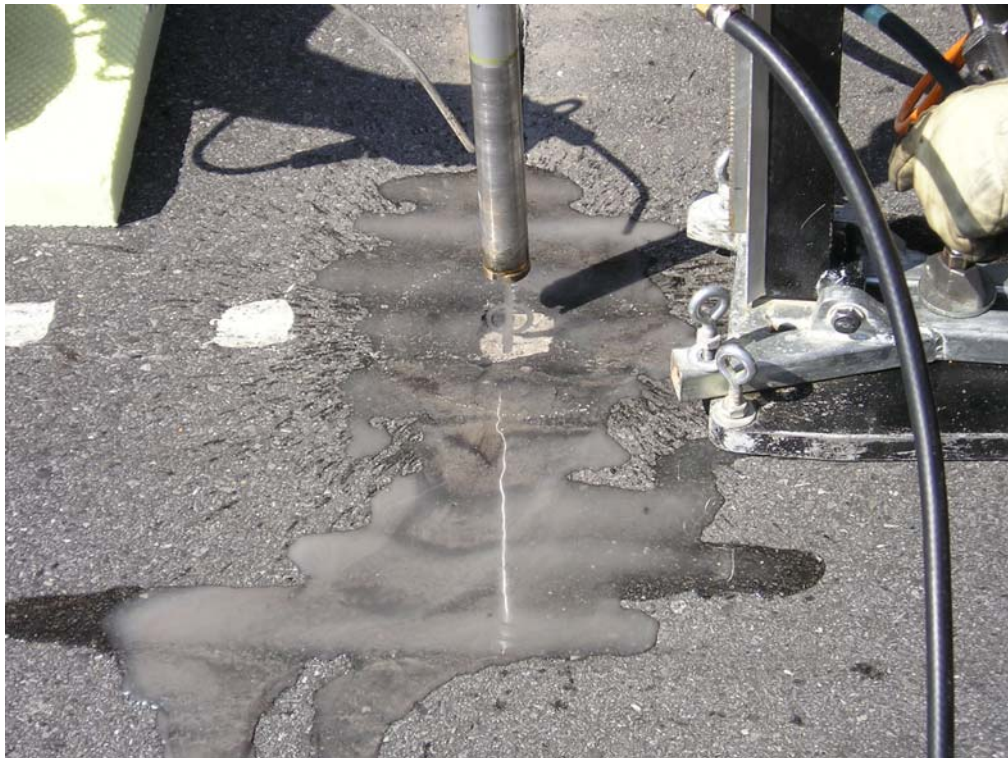
Die ersten zwei Prototypen wurden am 2 April 2004 in der Fundationsschicht eingebaut und in der Deckschicht mit Epoxy fixiert. Es wurde auch ein 2 cm tiefer Schlitz für das Kabel vorbereitet. Das Kabel wurde danach mit Epoxy im Schlitz fixiert. Die anderen 3 Messsensoren wurden am 10 September 2004 verlegt (Bild 89 Bild 90).

Bild 89 Bohrung

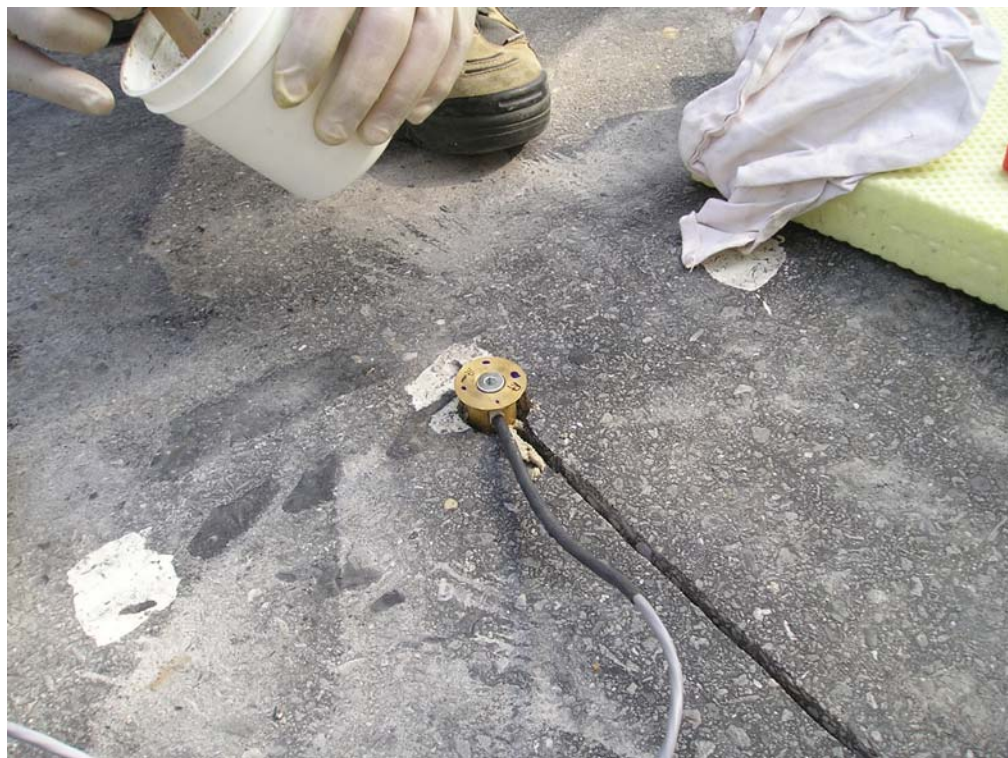
Bild 90 Sensoreinbau

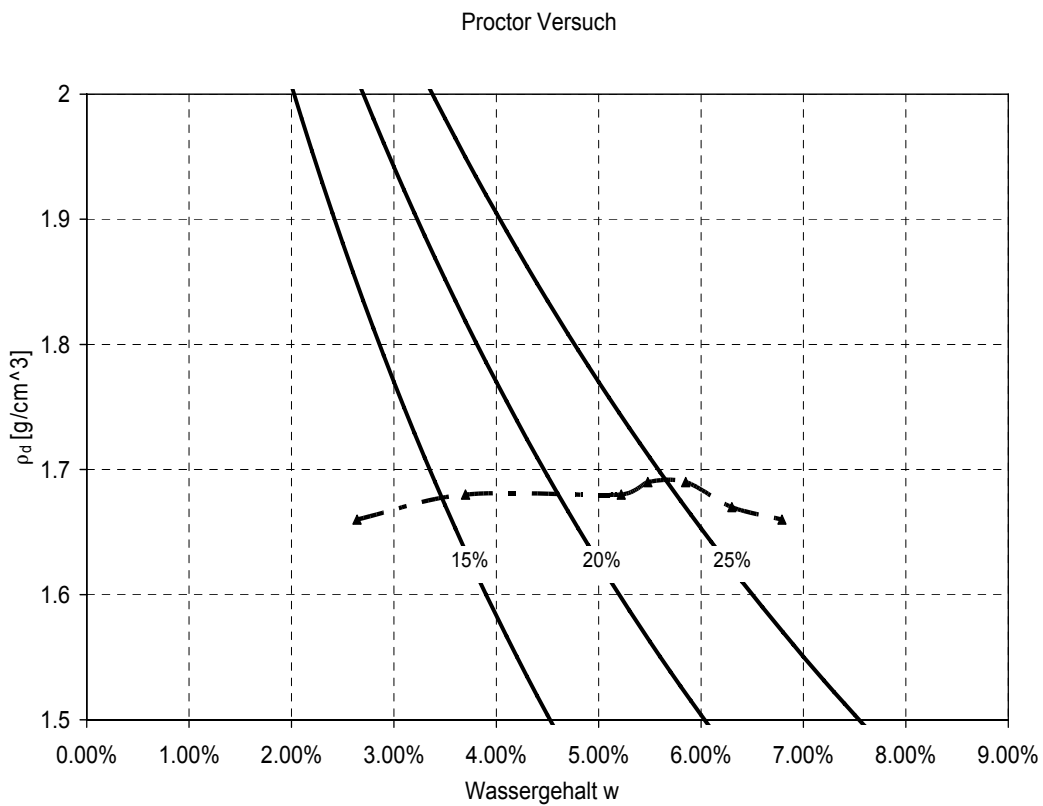
Bild 92 Auswertung des Proctor-Versuchs

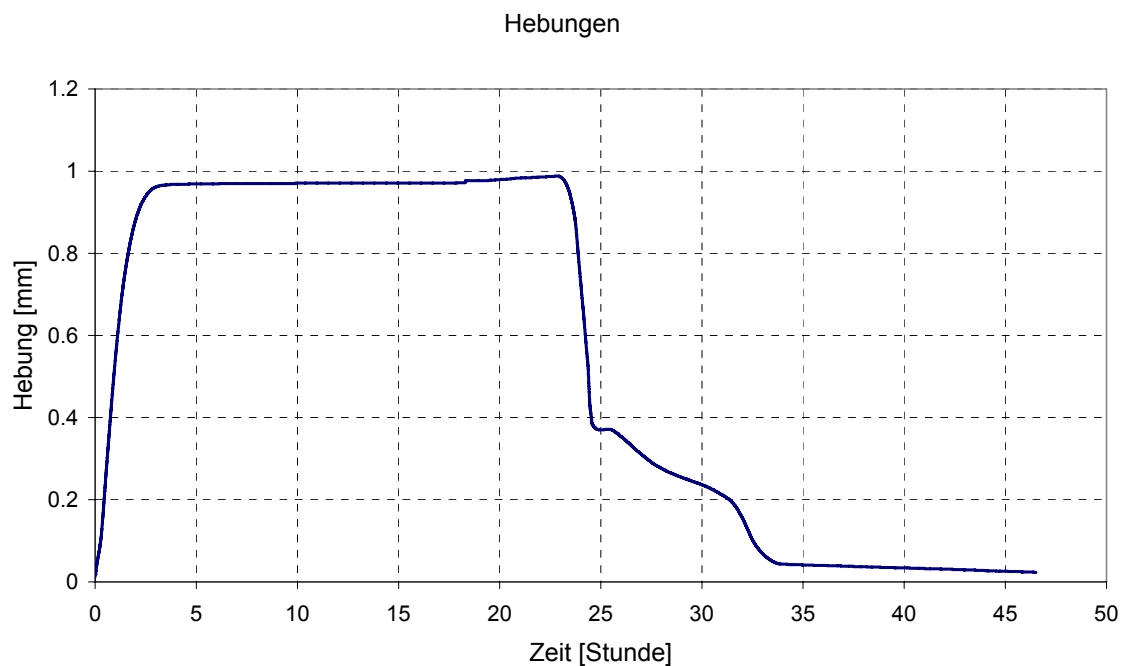
Bild 93 Hebungen während dem Frostversuch
