## **Zusammenfassung**

## **1. Einführung**

### **1.1. Projekthintergrund**

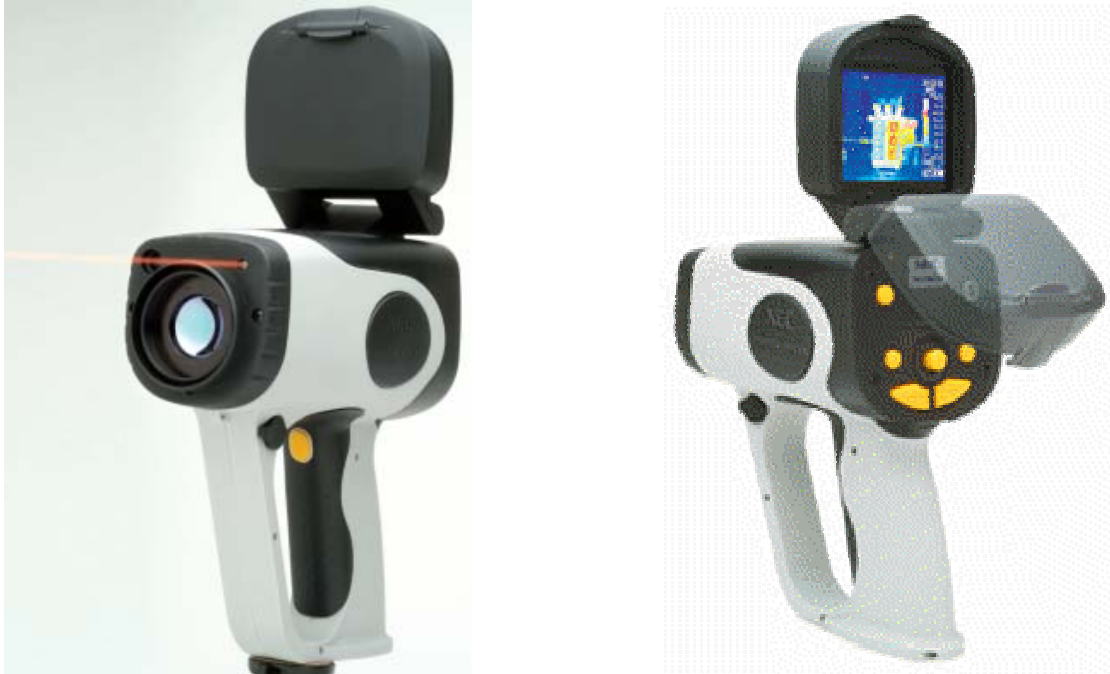
Abbildung 4 - Beispiel einer tragbaren thermographischen Kamera

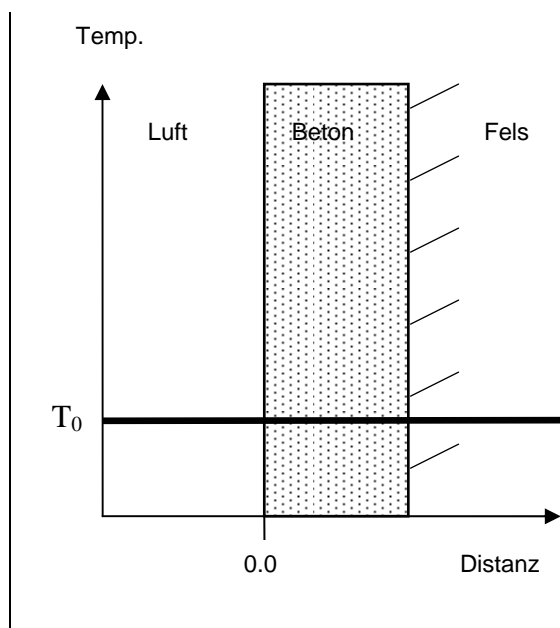
Abbildung 8 - Temperatur im Gleichgewicht

Die Abbildung 8 zeigt den Fall mit konstanter Temperatur im Fels sowie in der Luft. In diesem Zustand entsteht keinen thermischen Gradient im Beton bzw. der Temperatur der Betonoberfläche ist überall gleich. Mittels Thermographie können keine nutzbaren Informationen zum Zustand gewonnen werden.

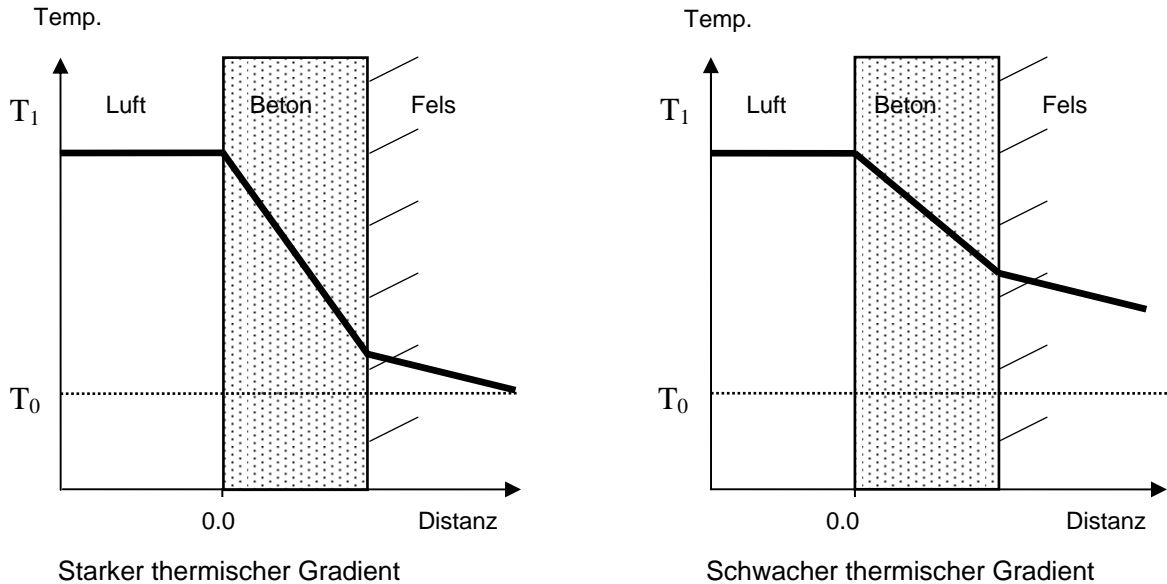
Abbildung 9 - thermischer Gradient nach einer plötzlichen Veränderung der Lufttemperatur von  $T_0$  bis  $T_1$  (links) und die Tendenz falls  $T_1$  konstant bleibt (rechts).

Die Abbildung 9 zeigt die Entwicklung des Temperaturverlaufs nach einer plötzlichen Veränderung der Lufttemperatur von  $T_0$  bis  $T_1$ . Der Wärmefluss ändert sich und ein thermischer Gradient zwischen Fels und Luft entsteht. Abbildung 9 (links) zeigt die Temperaturbedingungen zu einer Zeitpunkt als der Gradient am stärksten ist, d.h. die Messbedingungen sind am günstigsten für die aufgetretenen Veränderung der Lufttemperatur.

Falls die Lufttemperatur über die Zeit bei  $T_1$  konstant bleibt, wärmt sich der Fels allmählich auf und der thermische Gradient durch den Beton nimmt ab, (Abbildung 9 rechts). Sobald der thermische Gradient zwischen Fels und Luft reduziert, wird die Form von detektierbaren thermischen Strukturen auf der Messoberfläche zunehmend diffus. Durch die Reduktion der Temperaturdifferenzen werden auch Anomalien in Tunnelgewölben schwieriger zu erkennen.

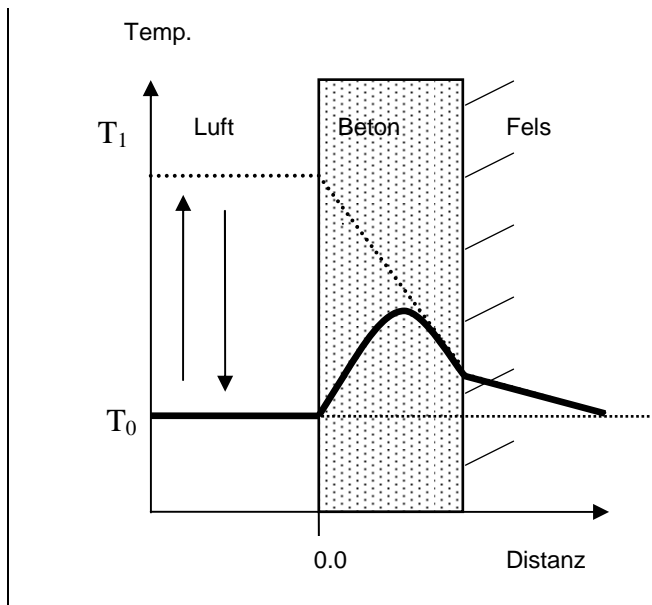
Abbildung 10 - Wechselhafter Gradient

Abbildung 10 stellt dem Fall dar, indem sich die Lufttemperatur von  $T_0$  bis  $T_1$  und kurz danach zurück zu  $T_0$  verändert. Unter diese Bedingungen kann sich ein wechselhafter Gradient innerhalb des Betons einstellen, welcher die Interpretation von Temperaturunterschieden auf der Oberfläche sehr schwierig bis unmöglich macht.

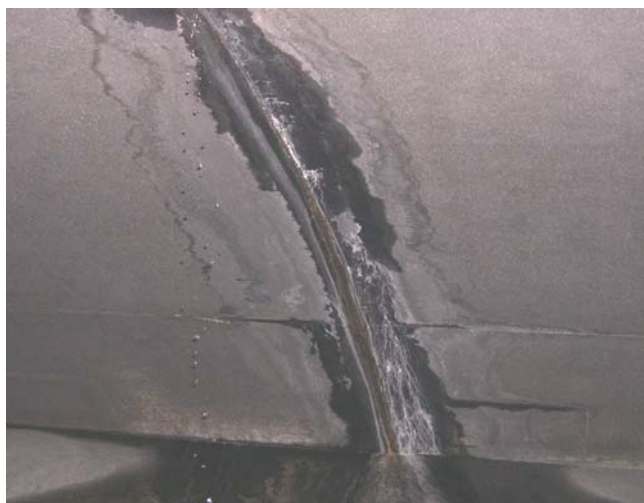
Abbildung 11 - Wassereintrittsstelle mit fliessendem Wasser aus Blockfuge (Klassifikation FK 3)

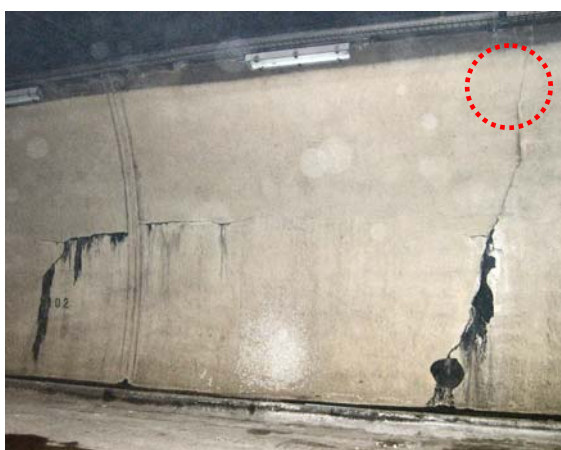
Abbildungen 11 bis 13– punktförmiger Temperaturunterschied im oberen Parament des Arisdorftunnels hinweisend auf eine Leckstelle hinter dem Gewölbe

Aus den 32 Messpunkten wurde nur ein Temperaturunterschied detektiert, welcher eventuell auf eine Leckstelle durch die Abdichtung hinweist (3%). Der Temperaturunterschied wurde im Arisdorftunnel im oberen Parament direkt oberhalb der Wassereintrittsstelle in der Nähe eines Risses in der Innenschale (siehe Abbildungen 12 und 13) erkannt. Die Wassereintrittsstelle wurde als FK2 (nass) klassifiziert.

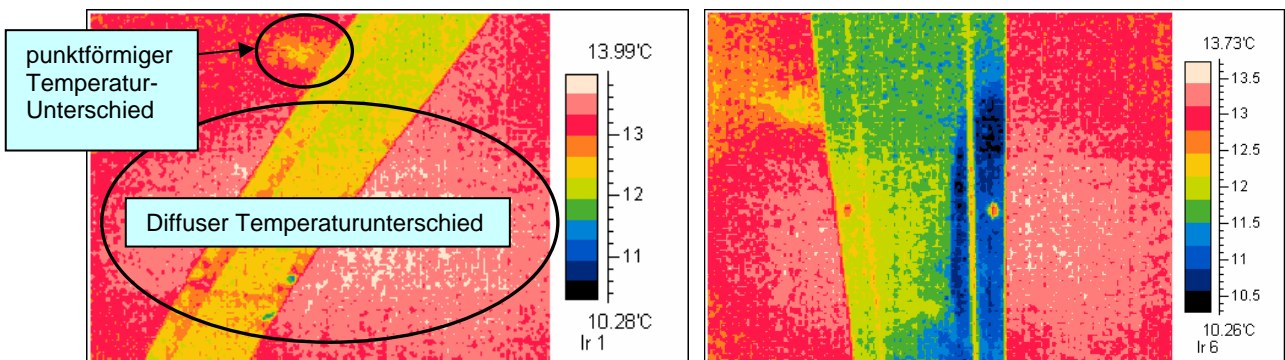
Abbildungen 14 und 15 - Punktförmiger Temperaturunterschied links der Metallabdeckung, sowie diffuser Temperaturunterschied hinweisend auf wassergesättigten oder inhomogenen Beton im Milchbucktunnel

Die Folgemessungen im Milchbucktunnel wurden im Ventilationssystem ausgeführt. Das Wasser fliesst hier durch eine Arbeitsfuge des Betongewölbes in den Tunnelhohlraum. Die Arbeitsfuge wurde seit der ersten Untersuchung mit einer Metallplatte abgedeckt, welche das einfließende Wasser kontrolliert zur Tunneldrainage ableitet. Die starke Einflussintensität konnte wie bei der ersten Untersuchung als FK3 klassifiziert werden. Die thermographischen Aufnahmen um die Metallplatte haben einen punktförmigen Temperaturunterschied detektiert, welcher eventuell auf eine Leckstelle in der Abdichtung hinweist. Direkt unterhalb dieser Punkte wurde ein grösserer flächenartiger Temperaturunterschied detektiert, welcher auf einen Bereich von gesättigtem oder inhomogenem Beton hindeutet.

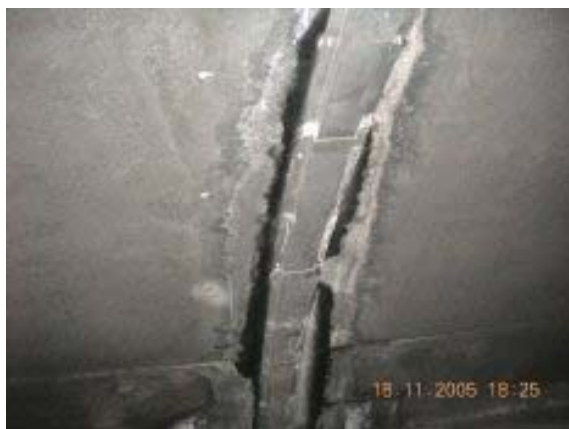
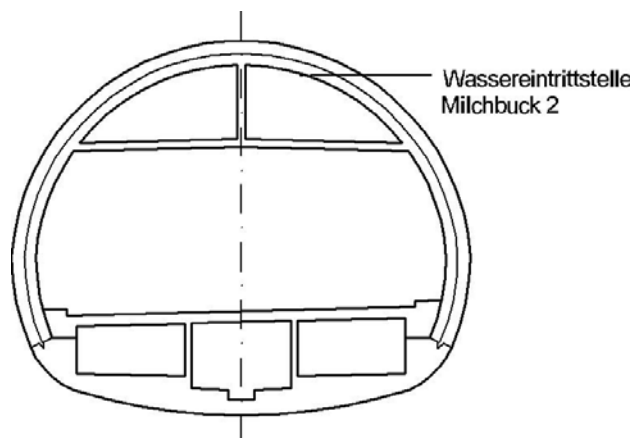
Abbildung 16 und 17 - Wassereintrittsstelle von einer Metallplatte gedeckt im Ventilationskanal des Milchbucktunnels
