# **FAUNAGERECHTE SANIERUNG VON BESTEHENDEN GEWÄSSERDURCHLÄSSEN**

ADAPTING EXISTING CULVERTS FOR THE USE  
BY TERRESTRIAL AND AQUATIC FAUNA

Bericht zum Forschungsauftrag 2003/603 des Schweizerischen  
Verbandes der Strassen- und Verkehrsfachleute (VSS)

Liebefeld, 31. März 2008

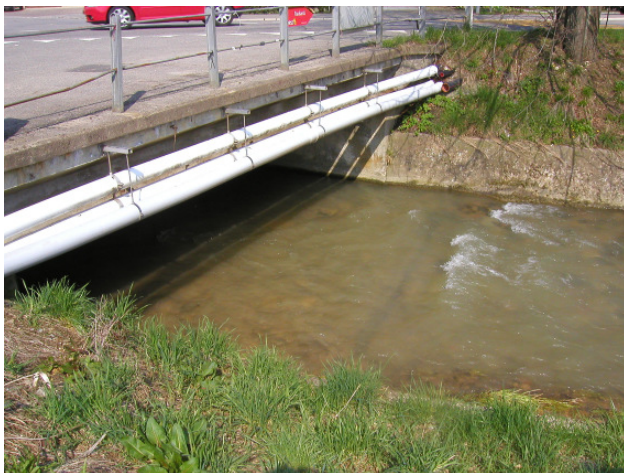
Abbildung 1: Für terrestrische Tierarten entlang des Gewässers unüberwindbarer Durchlass, Bruggbach bei Oberfrick (wenn nichts anderes vermerkt wird sind die Fotos von der Verfasserin des Berichts J. Müller, PiU GmbH)

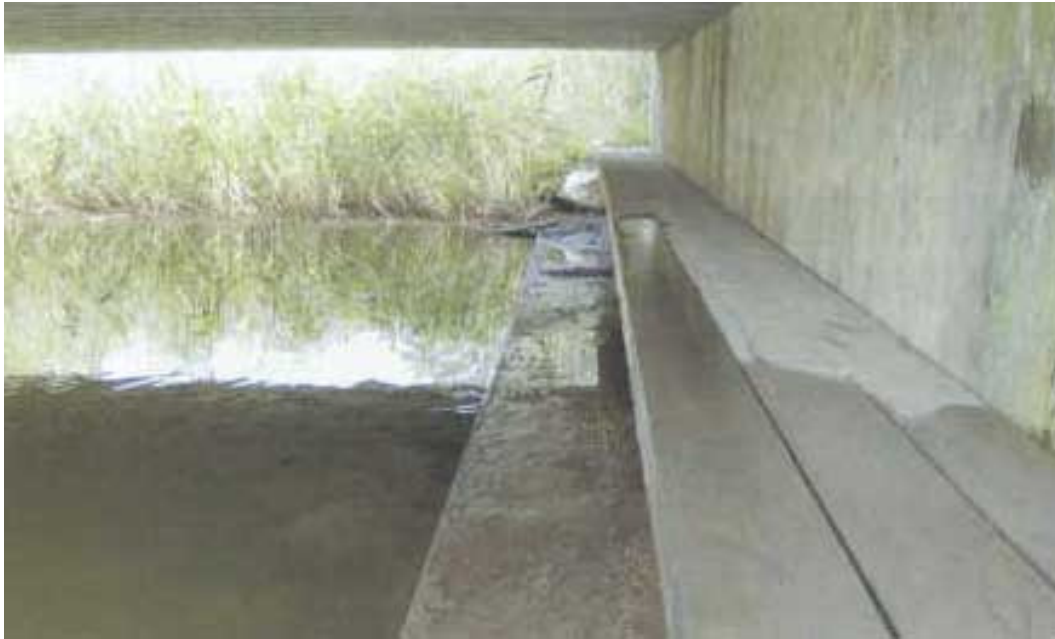
Abbildung 7: Durchlass mit zweistufigen Holzbrettern aufgewertet (Foto F. Navàs)

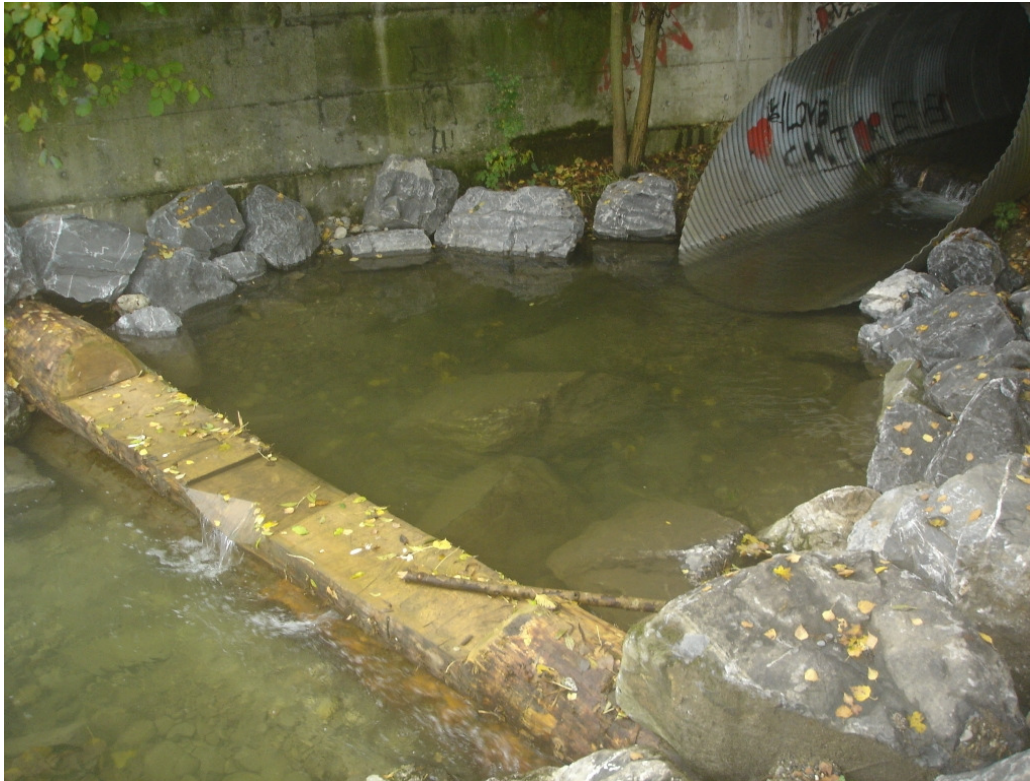
Abbildung 13: Aufwertungen für Fische am Lötchenbach mit vorgelagerten Aufstiegsrampen und Becken sowie „baffles“ im Durchlass (Foto V. Maurer, HYDRA)

Wie das Beispiel am Lötchenbach im Kanton Bern zeigt (vergleiche auch Kapitel 11.2 „Aufnahmemethoden aquatische Organismen“), kann der Aufstieg für Fische mit einfachen Querbalken ermöglicht und somit eine Gewässervernetzung erreicht werden (Abbildung 13).

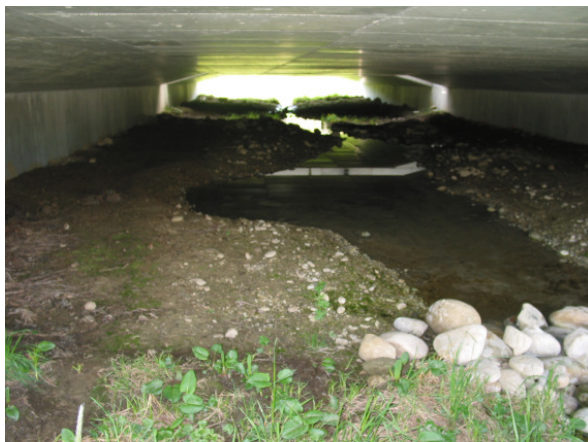
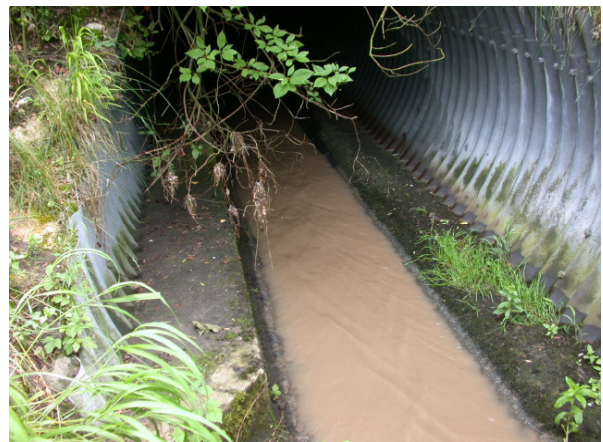
Abbildung 17: Mögliche Ausgestaltung einer Durchlasssanierung für terrestrische Arten – für aquatische Organismen ist der Durchlass rechts nach wie vor ungeeignet (starke Strömung, unnatürliche Sohle). links: Bahn 2000 in Langenthal; rechts: A1 bei Wangen an der Aare. (Fotos S. Zumbach, karch)

An verschiedenen Orten wurden bereits Bauwerke saniert und mit Laufflächen und natürlichen Elementen (Naturboden, einzelne Steine, eingangs mit Vegetation) aufgewertet. So geschehen in Langenthal und bei Wangen an der Aare (Abbildung 17). Beide Gewässerdurchlässe sind für terrestrische Arten nun durchgängig, hingegen stellt die starke und lineare Strömung im Beispiel bei Wangen an der Aare (Bild rechts) für Fische und andere Wassertiere ein Problem wenn nicht eine Barriere dar.

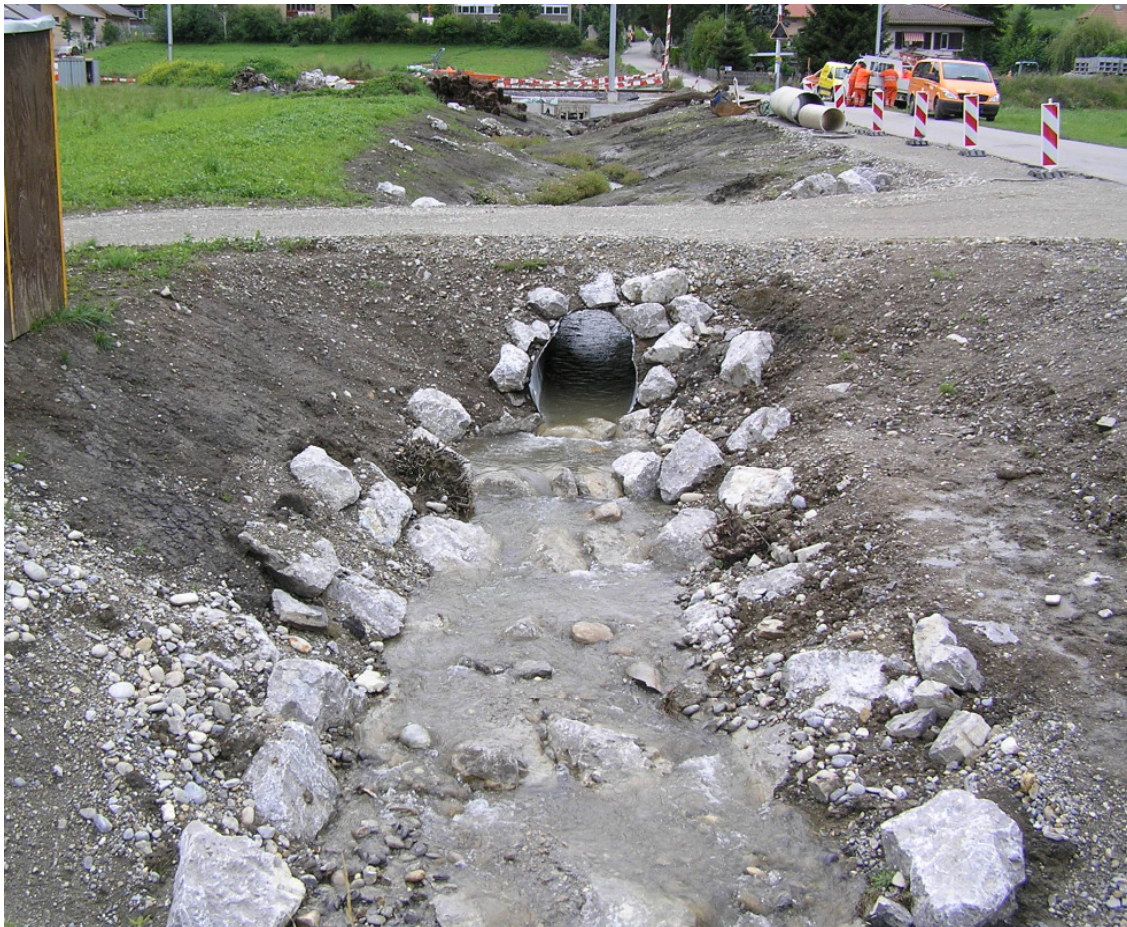
Abbildung 18: Durchlass mit Blockrampe unterhalb des Gutenbrünnenbachs im Gürbetal (Foto Th. Vuille). Der Gewässerdurchlass weist dank der Rampe eine durchgehende Natursohle auf, wobei die oberste Blockreihe etwas zu nahe am Durchlass befestigt wurde

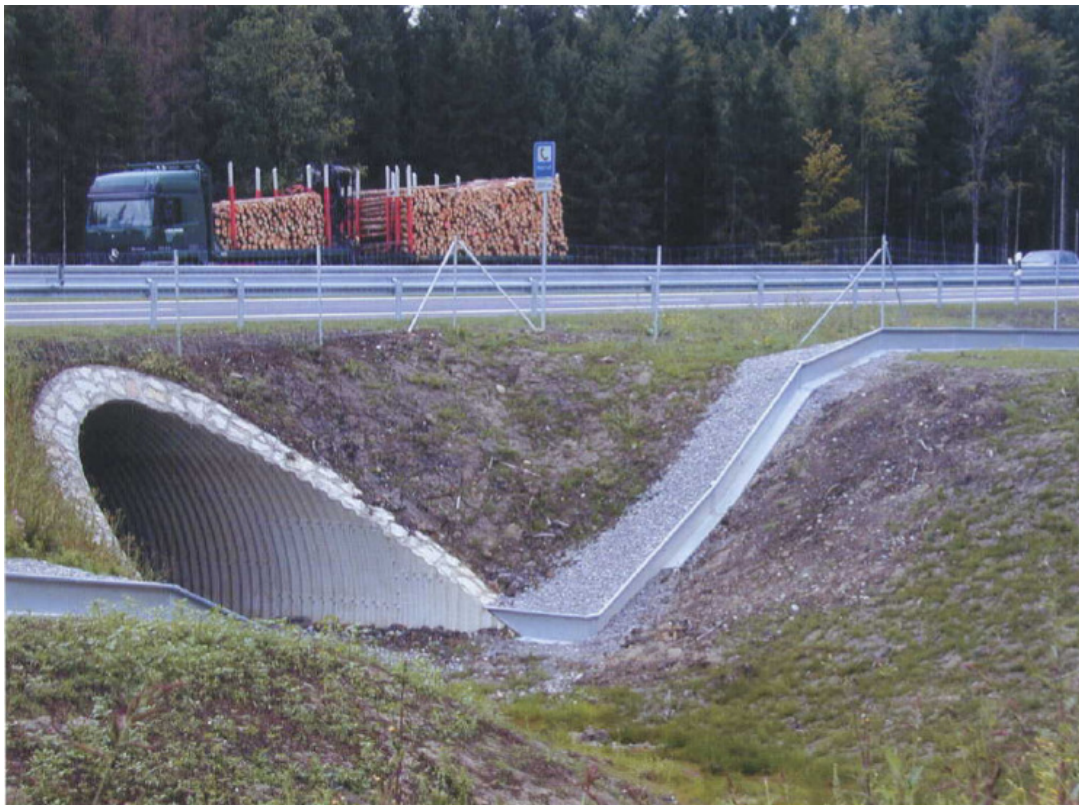
Abbildung 21: Amphibienschutzgitter (aus Bossard + Staerke AG)

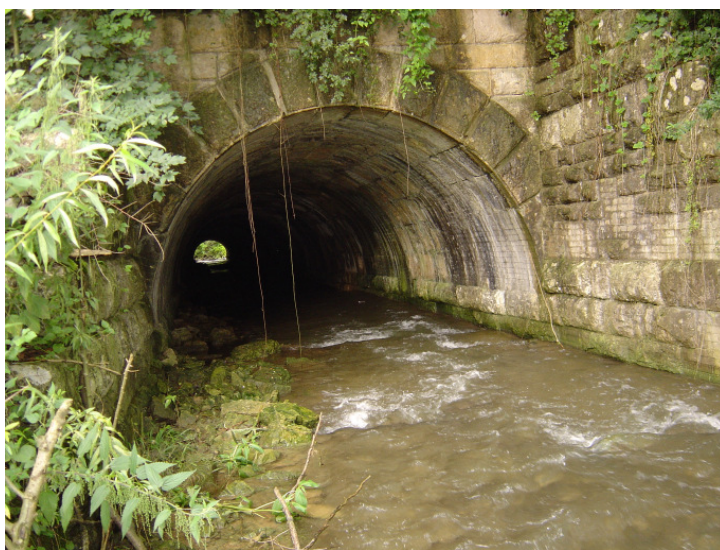
Abbildung 26: Der aufgewertete Staffeleggbach im Kt. AG nach 2 Jahren. Das Bankett weist gewisse Löcher auf, welche die Attraktivität für die terrestrische Fauna verringern

Bei einer Begehung im Sommer 2007 – 2 Jahre nach Fertigstellung – konnte festgestellt werden, dass das Bankett vom Bach ausgespült wurde, so dass einzelne „Löcher“ entstanden sind (Abbildung 26). Diese erschweren die Durchgängigkeit vor allem für kleinere Tierarten. Die Mängel werden in der nächsten Zeit behoben werden müssen, um die Wirksamkeit zu erhalten. Weitere Informationen dazu sind dem Anhang zu entnehmen.

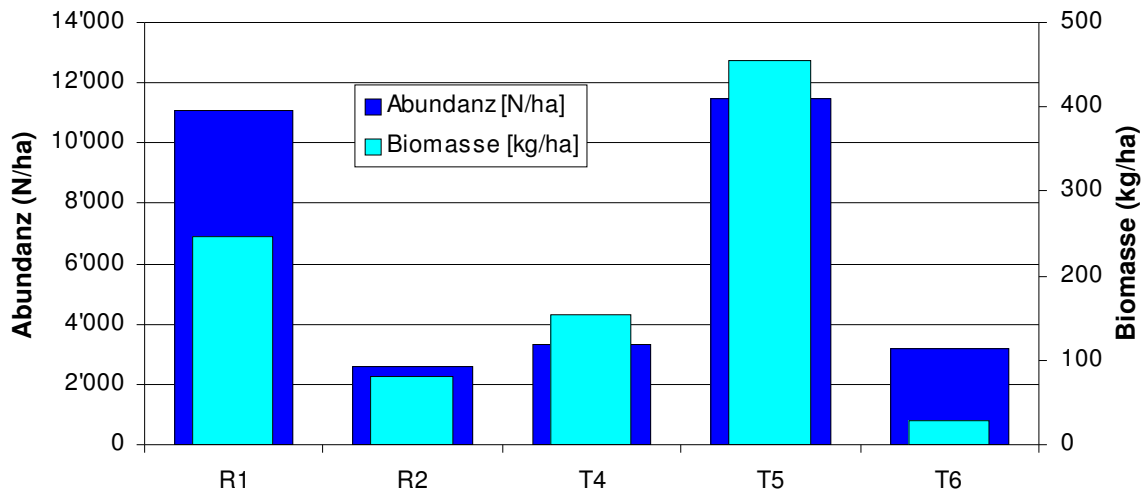
Abbildung 27: Abfischungsergebnisse im Lötschenbach 2007 (Abundanz und Biomasse umgerechnet auf Stückzahl und kg pro ha Wasserfläche): R1 Referenzstrecke unterhalb der Durchlässe, R2 Referenzstrecke oberhalb Durchlass 1 (nicht renaturiert), Ausgedolt: T4 Teststrecke oberhalb Durchlass 2, T5 Teststrecke mitte (attraktive Strukturen), T6 schmaler

Der Lötchenbach (Gemeinde Ostermundigen, Kanton Bern) wurde 2001 auf einem längeren Abschnitt ausgedolt. Oberhalb der Renaturierung fliesst der Lötchenbach unter dem ganzen Dorf eingedolt (1.5 km). Der renaturierte Abschnitt wird durch einen längeren Durchlass (32 m) unterbrochen. Unterhalb des renaturierten Abschnittes wurde 2004 ein weiterer langer Durchlass saniert (Abbildung 13). 2007 wurde im Rahmen der Erfolgskontrolle erstmals im ganzen Lötchenbach abgefischt. Die Ergebnisse (Abbildung 27) zeigen eindeutig den grossen Erfolg der Durchlasssanierungen zugunsten der aquatischen Organismen. Der neue Bachlauf wurde nach der Öffnung der Durchlässe durch die Fische besiedelt.

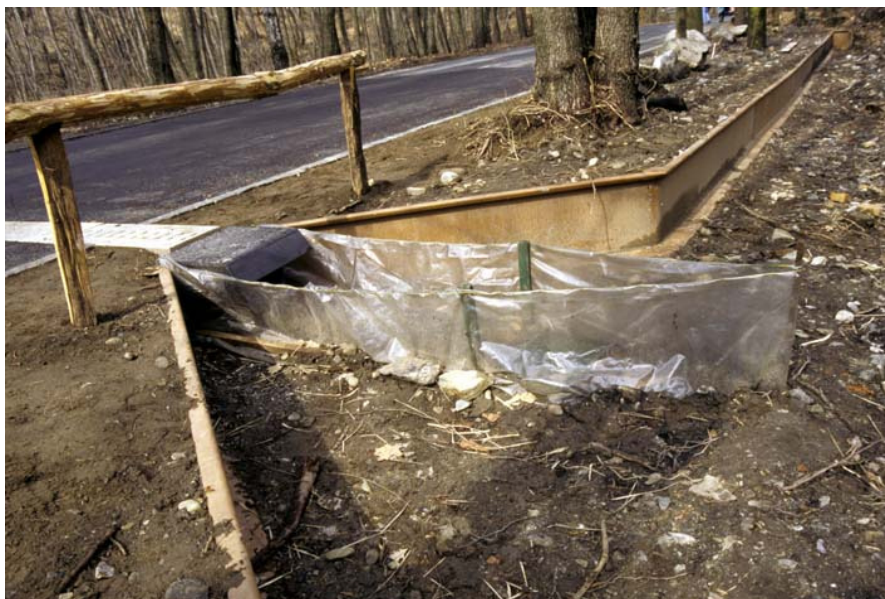
Abbildung 28: Zur Erfolgskontrolle von strassenquerenden Amphibien dient hier ein eingegrabener Kessel. Der Inhalt wird von Fachpersonen bestimmt und ausgezählt (Foto karch)

Die Durchgängigkeit für Amphibien lässt sich am einfachsten überprüfen, indem am Ende eines Durchlasses ein Kessel in den Boden eingegraben wird (Abbildung 28). Die Tiere fallen so automatisch in den Sammelbehälter, wo sie von Fachpersonen bestimmt und ausgezählt werden können. Diese Methode wird vor allem bei reinen Amphibiendurchlässen eingesetzt, kann aber ohne weiteres auch für sanierte Gewässerdurchlässe zur Erfolgskontrolle eingesetzt werden.

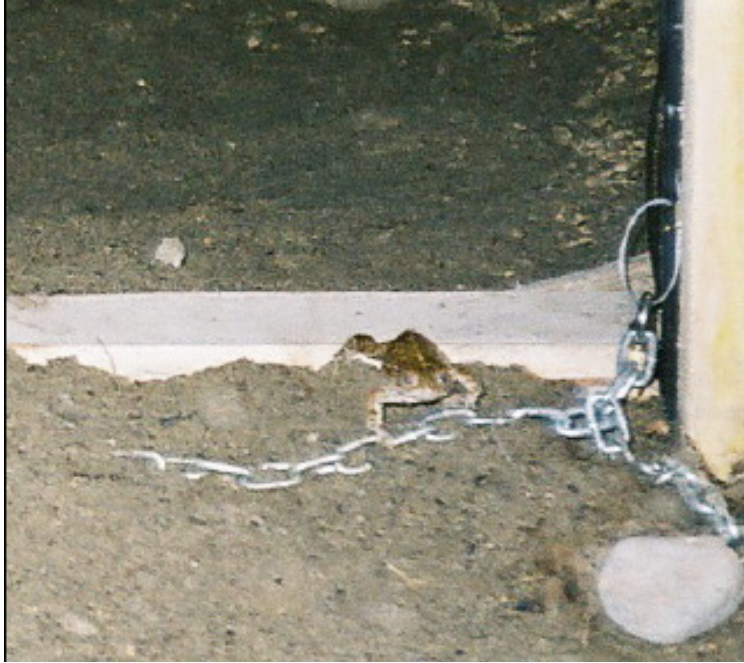
Abbildung 29: Eine Kreuzkröte fotografiert in einem der Kleintierdurchlässe (Foto Hintermann & Weber)

Eine weitere Methode wurde durch Hintermann & Weber getestet. Für eine Qualitätsprüfung zur Funktion von Kleintierdurchlässen wurden hierzu Fotofallen in der Mitte der Durchlässe aufgestellt. Auf diese Weise konnten in verschiedenen Durchlässen die Benützung von diversen Amphibien wie beispielsweise Kreuzkröte, Gelbbauchunke und Bergmolch, nachgewiesen werden (Abbildung 29).

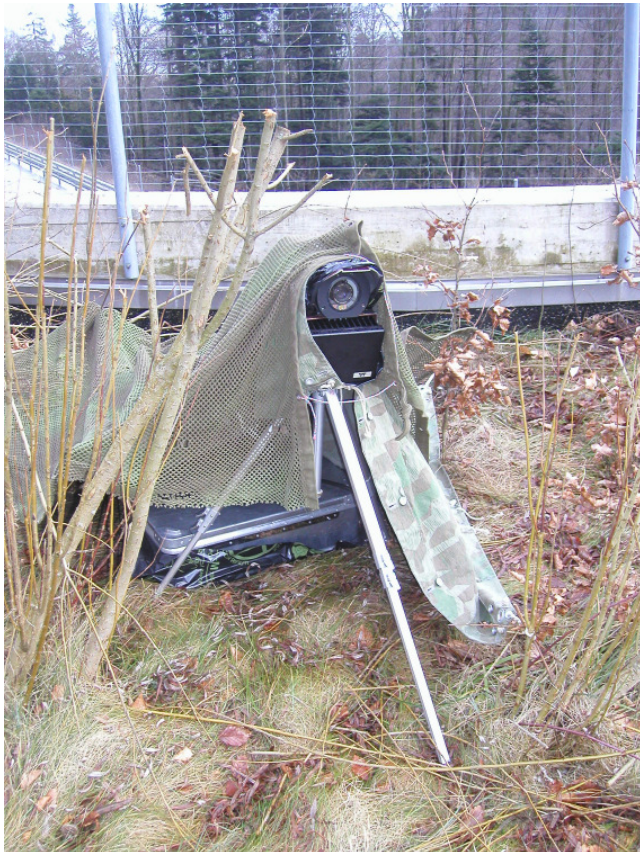
Abbildung 30: Beim Bachdurchlass bei Brienzwiler zum Einsatz gekommenes Infrarot-Videogerät

Mit einer wildtierfreundlichen Gestaltung des Bachdurchlasses B84 bei Brienzwiler wurde eine weitere Lücke in der Barriere ausgehend von der A8 erstellt. Mit Hilfe von Fährten- und Spurenkontrollen im Schnee sowie dem Einsatz einer Infrarot-Videokamera konnten Informationen zur Benützung des Bauwerks gewonnen werden (Abbildung 30). Die Auswertung zeigt, dass Marder, Füchse und Dachse die Querungsmöglichkeit benützen. Ein Fuchs hielt sogar seine Mitternachtsruhe im Bachdurchlass. Hingegen fehlen Schalenwildarten Reh, Rothirsch und Gämse (Righetti 1998).

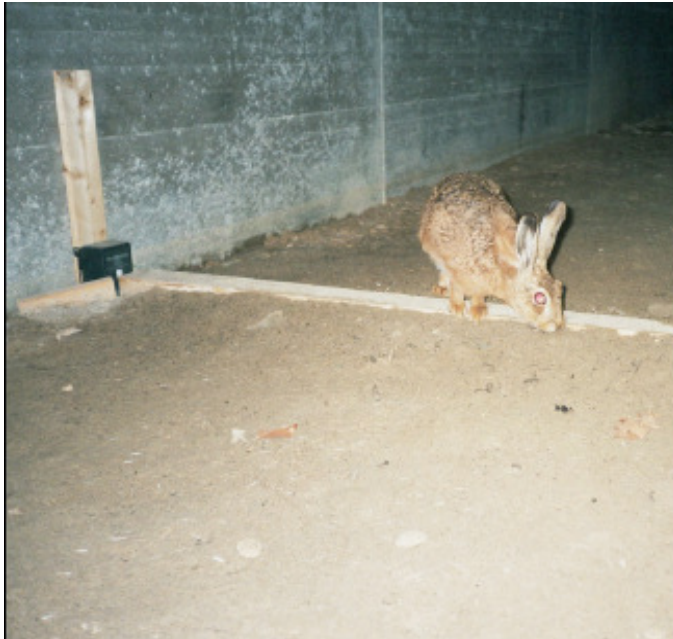
Abbildung 31: Ein mittels Infrarot-Fotofalle nachgewiesener Feldhase in einem Kleintierdurchlass im Kanton Aargau ( Foto Hintermann & Weber)

Zur Überprüfung der Wirkung des neu errichteten, reinen Kleintierdurchlasses im Kanton AG kam eine aktive Infrarot-Fotofalle zum Einsatz. Der Infrarotstrahl verläuft dabei ca. 0.5 cm über einer am Boden platzierten Holzschwelle, welche von Tieren übersprungen wird. Die Bildauswertung aus 564 Beobachtungsnächten ergab unter anderem, dass 12 verschiedene Säugetierarten das Bauwerk durchquerten. 14 Mal handelte es sich dabei erstaunlicherweise um die an das Offenland angepasste Rote Liste Art „Feldhase“ (Abbildung 31). Am Häufigsten konnte der Igel mit 163 Mal nachgewiesen werden. In seltenen Fällen können auf diese Weise auch Ringelnattern oder Vögel nachgewiesen werden.

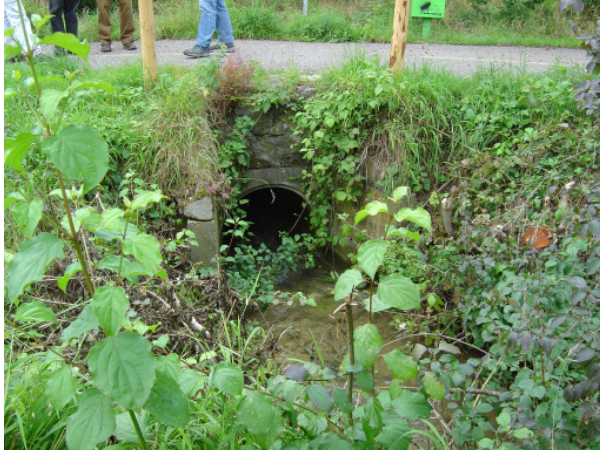
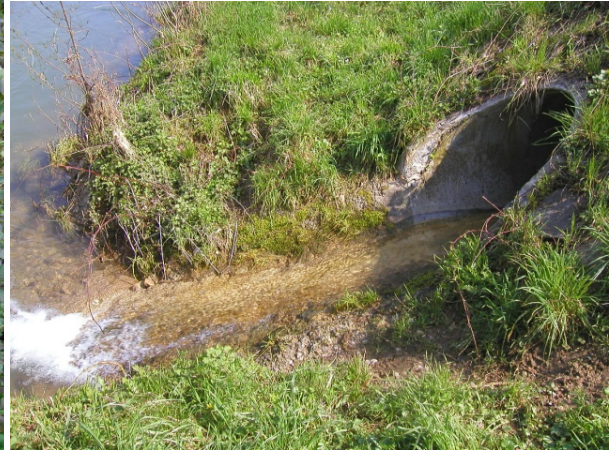
Der Durchlass ist für die terrestrische Fauna zu klein bemessen, weshalb Tiere hier eher über die Strasse queren.

Abbildung 3: Rohrdurchlass eines Seitenbachs der Sissle  
(alle Fotos im Anhang sind von A. Wegelin, PiU GmbH)

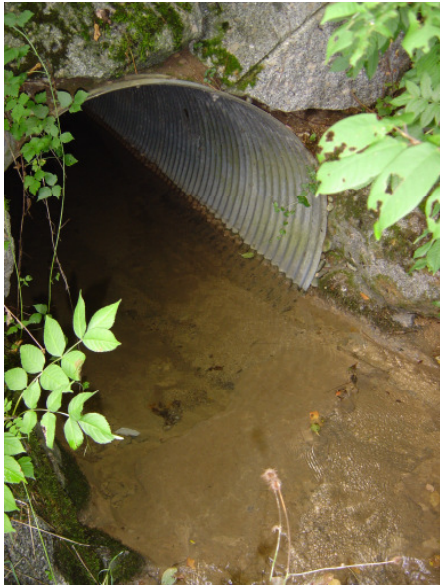
Der Durchlass verfügt über kein Bankett und aufgrund der steilen Ufer ist der Zugang für die terrestrische Fauna nicht gewährleistet.

Abbildung 6: Rohrdurchlass

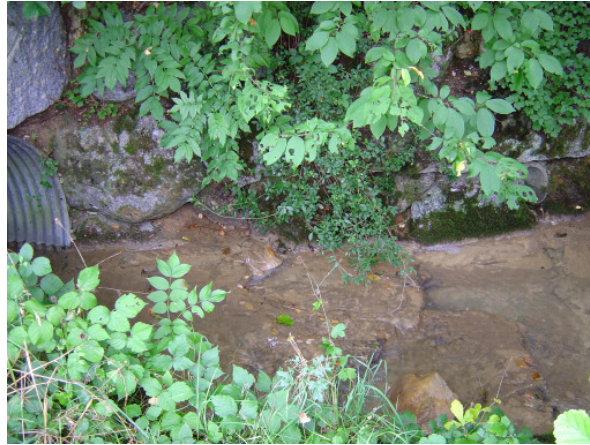
Abbildung 7: Mit Steinen verbautes Ufer unterhalb des Durchlass

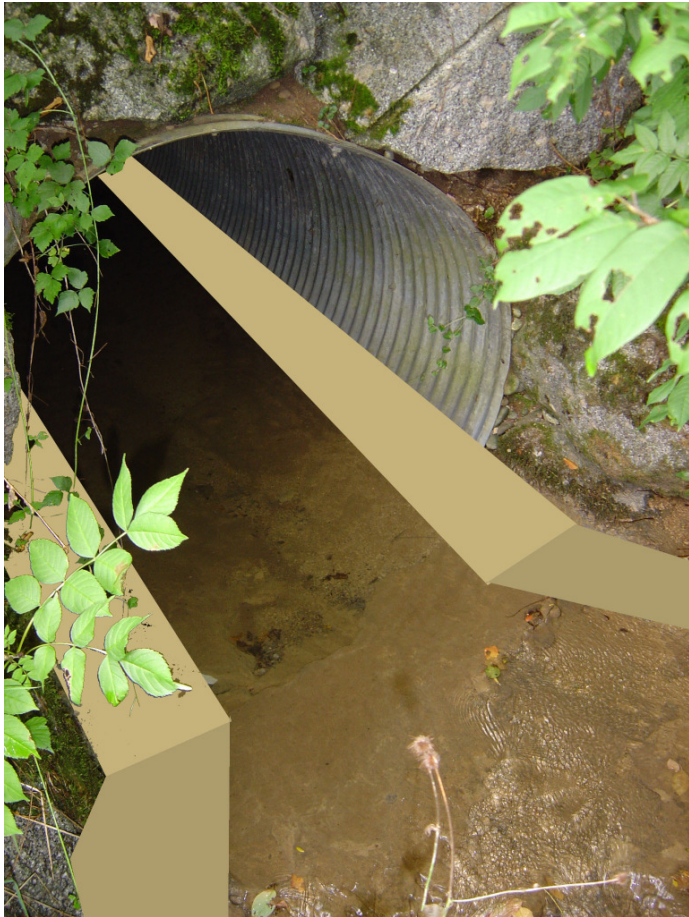
Abbildung 8: Sanierungsvorschlag mit einem 40 cm breiten, beidseitigen Holzbrett

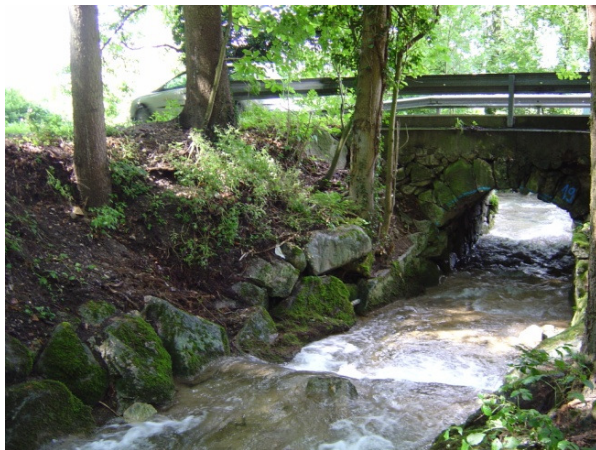
Der Durchlass verfügt über kein Bankett. Ein-/Ausstiege beim Durchlass sind für terrestrische Tierarten schlecht ausgebildet.

Abbildung 10: Bogendurchlass Sulz

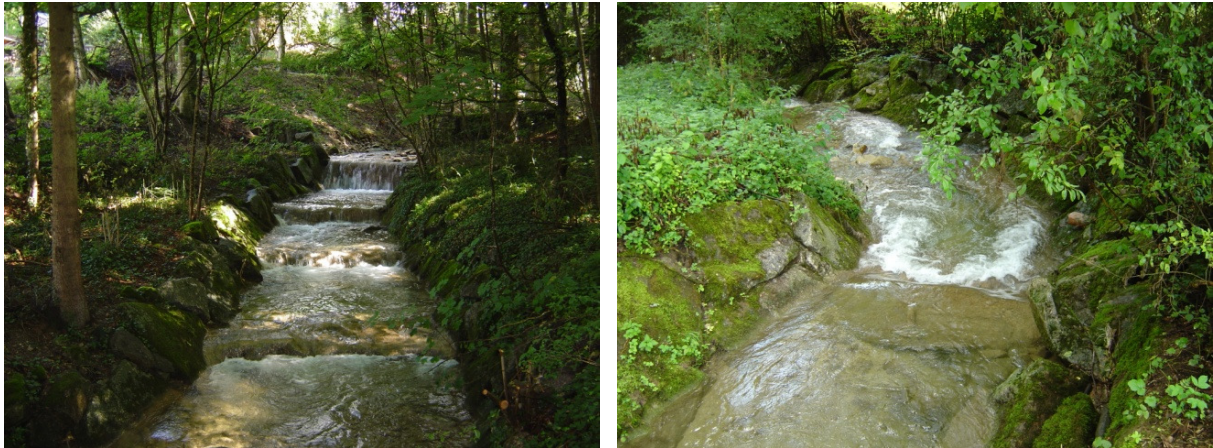
Abbildung 12 und 13: Bach mit hohen Abstürzen oberhalb (rechts) und unterhalb des Durchlasses (links)

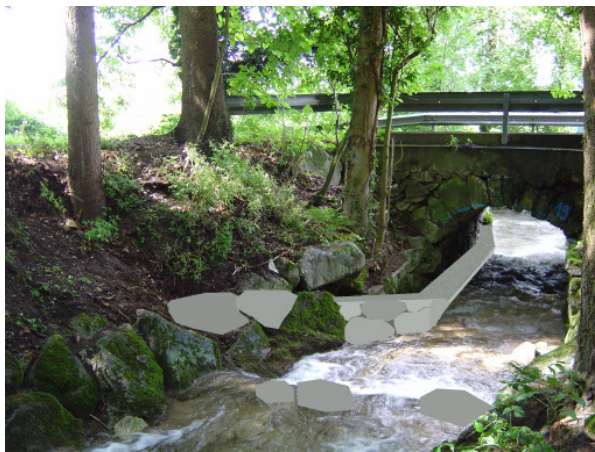
Abbildung 14: Sanierungsvorschlag mit Bankett und Rampe und aufgelöster Schwelle

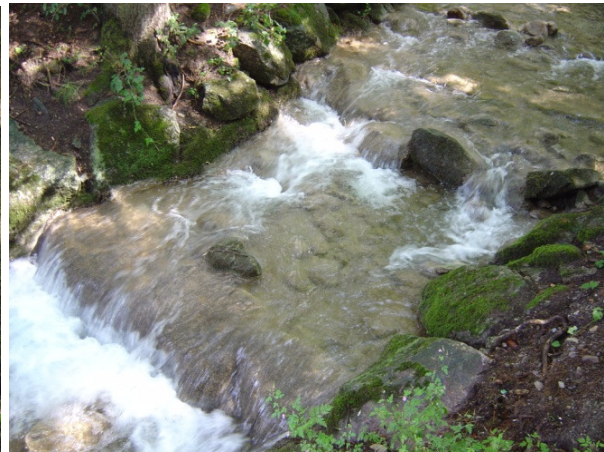
Abbildung 15: Durchgehende Schwelle, für aquatische Organismen nur schwer passierbar

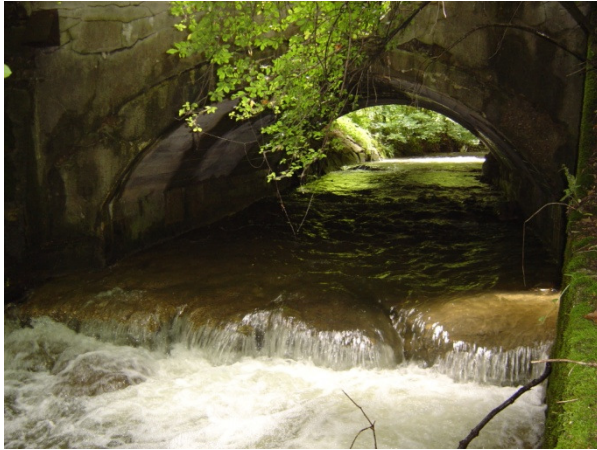
Abbildung 17: Bogendurchlass mit Absturz

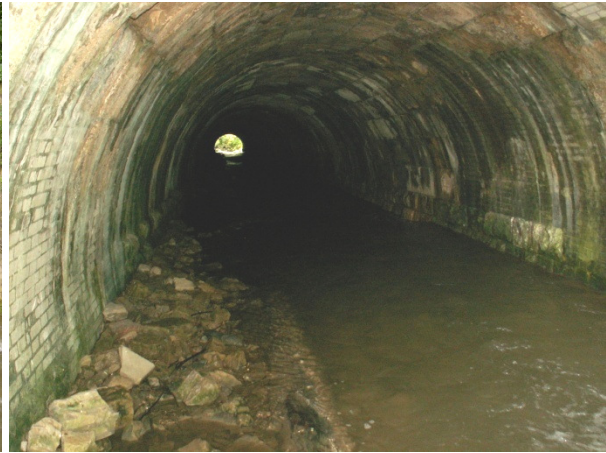
Abbildung 20: Ausgeschwemmtes Bankett

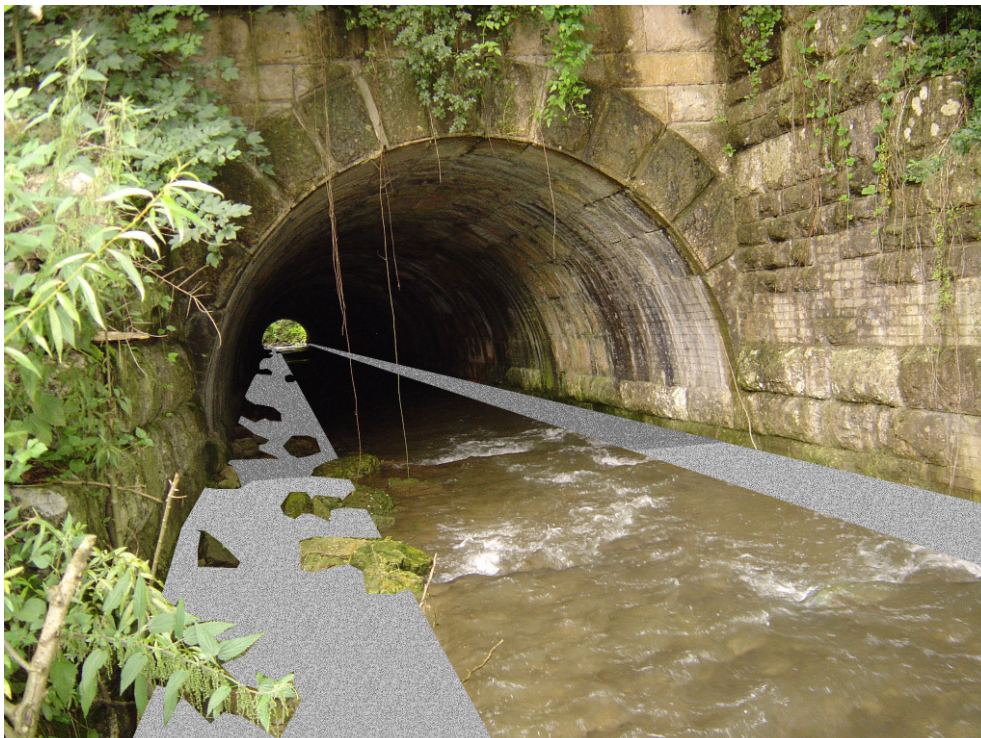
Abbildung 21: Sanierungsvorschlag: Ausbessern des bestehenden und Anbringen eines zweiten Banketts

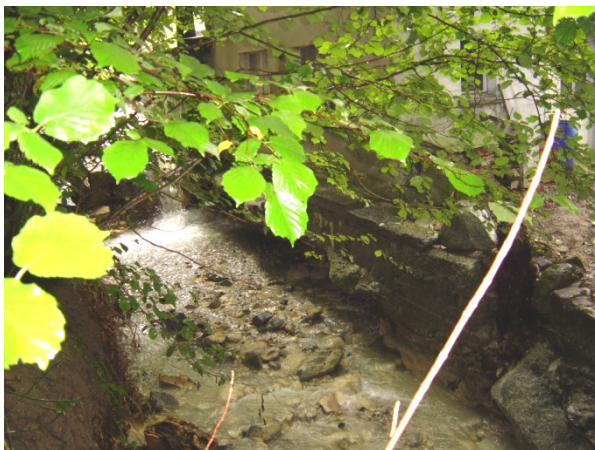
Abbildung 25: Ausgeschwemmte Verbauung

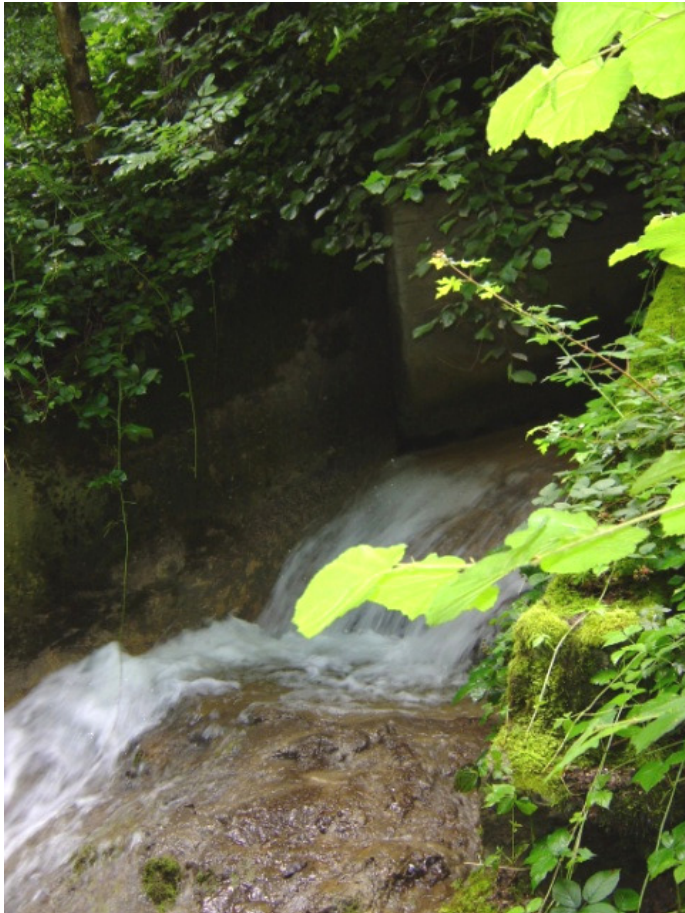
Abbildung 29: Hohe Abstürze unterhalb des Durchlasses

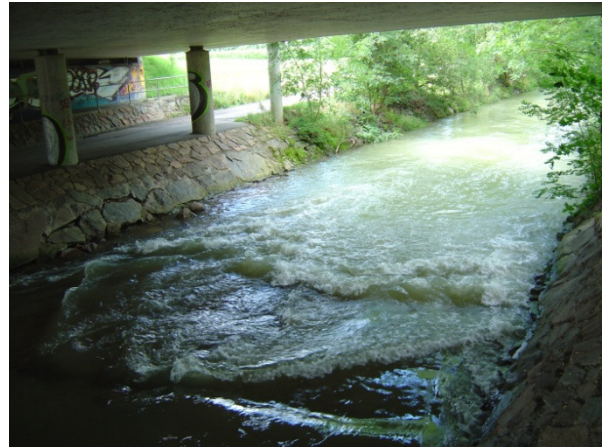
Abbildung 32: Starke Strömung unter der Brücke

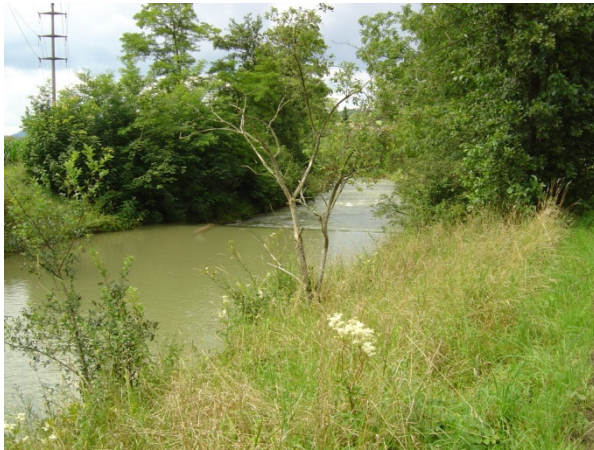
Abbildung 33: Schwelle unterhalb der Brücke

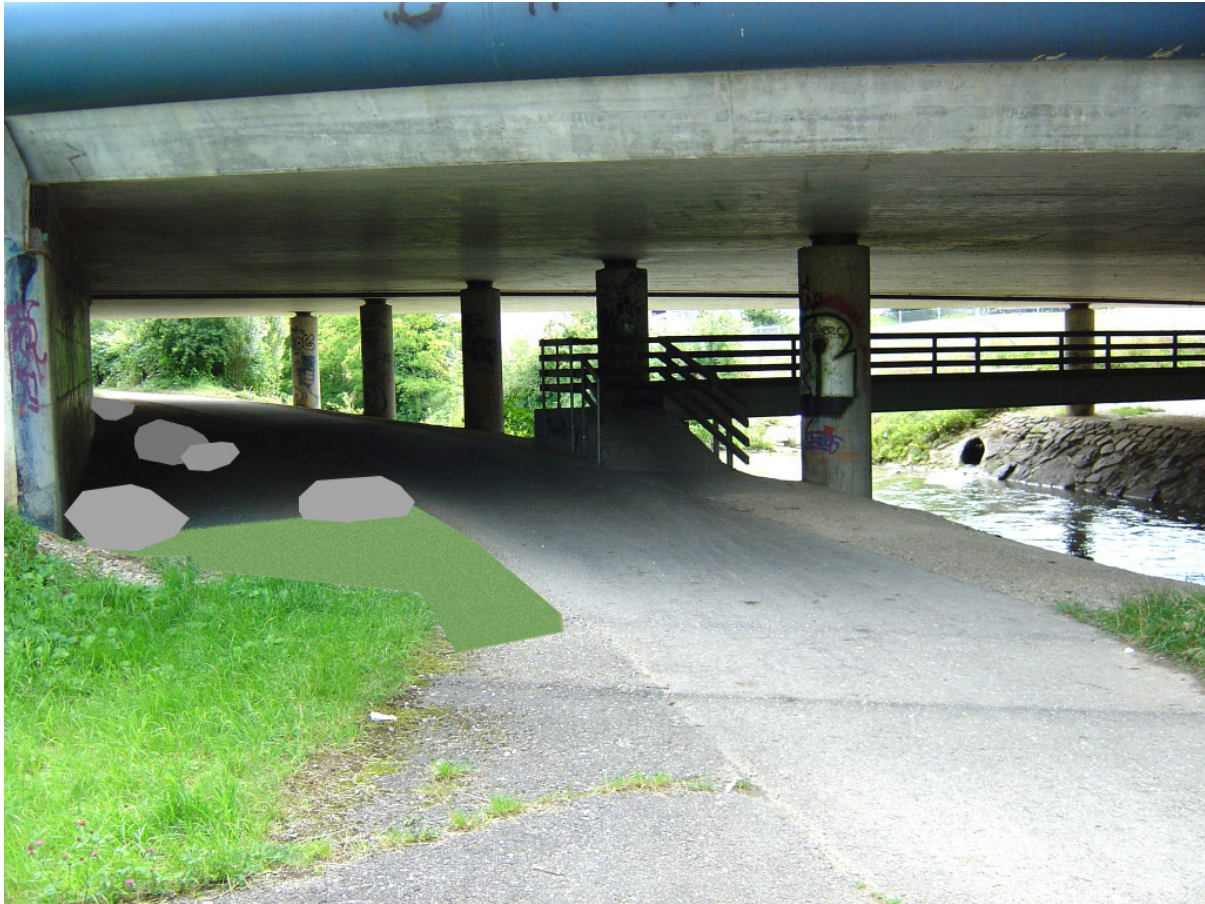
Abbildung 34: Sanierungsvorschlag: Reduzieren des Regenschattens und Platzieren von grösseren Steinen unter der Brücke

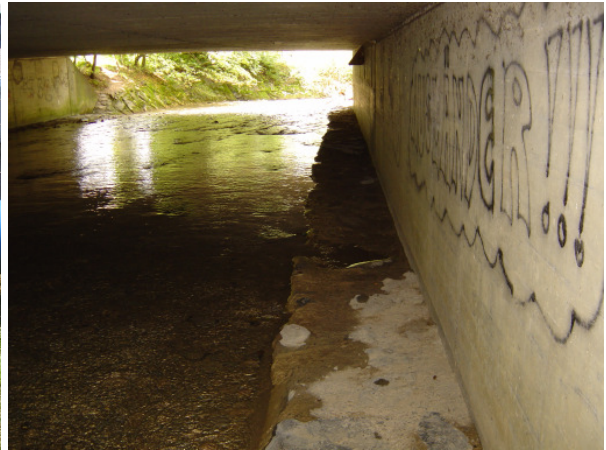
Abbildung 36: Vorhandenes, z.T. etwas ausgeschwemmtes Bankett

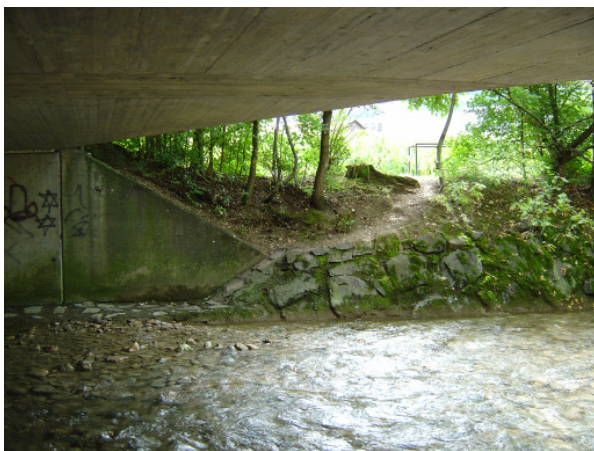
Abbildung 37: Rampe zum Durchlass

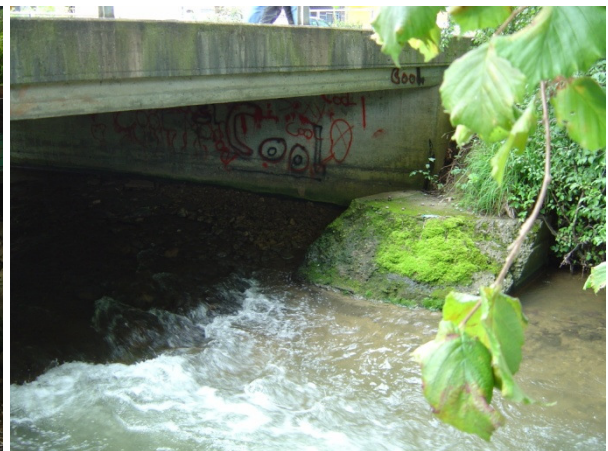
Abbildung 42: Durchlass mit teilweise vorhandenem Bankett

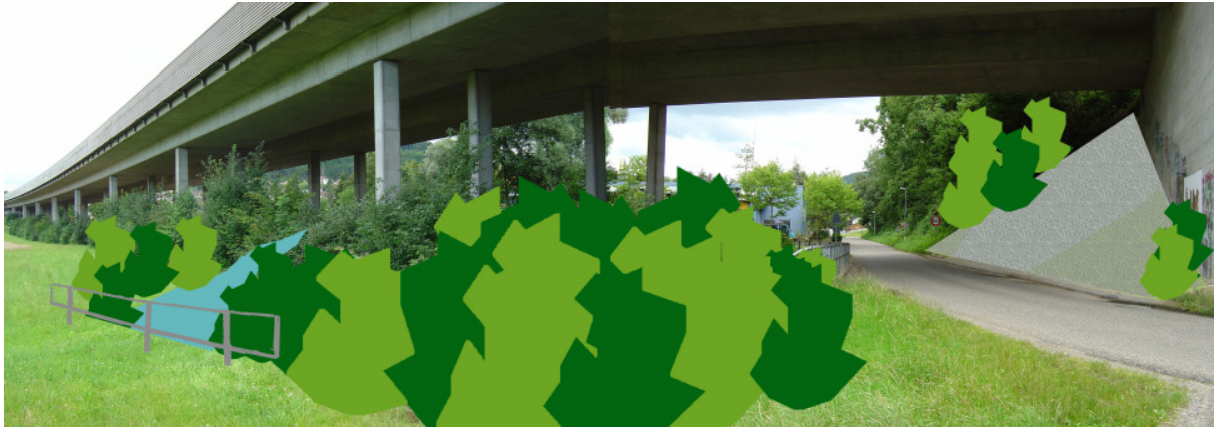
Abbildung 43: Sanierungsvorschlag: Verlegung des Möhlinbachs, Gehölzpflanzung und Aufhebung der betonierten Fläche beim Widerlager
