INSTITUT FÜR STRASSEN-, EISENBAHN- UND FELSB  
AN DER EIDGENÖSSISCHEN TECHNISCHEN HOCHSCHULE ZÜRICH

ANFAHRVERSUCHE AN LEITSCHRANKEN  
MIT KASTENPROFIL

FORSCHUNGS-AUFTRAG 13/80  
DES EIDGENÖSSISCHEN DEPARTEMENTES DES INNERN

SCHLUSSBERICHT, JULI 1981

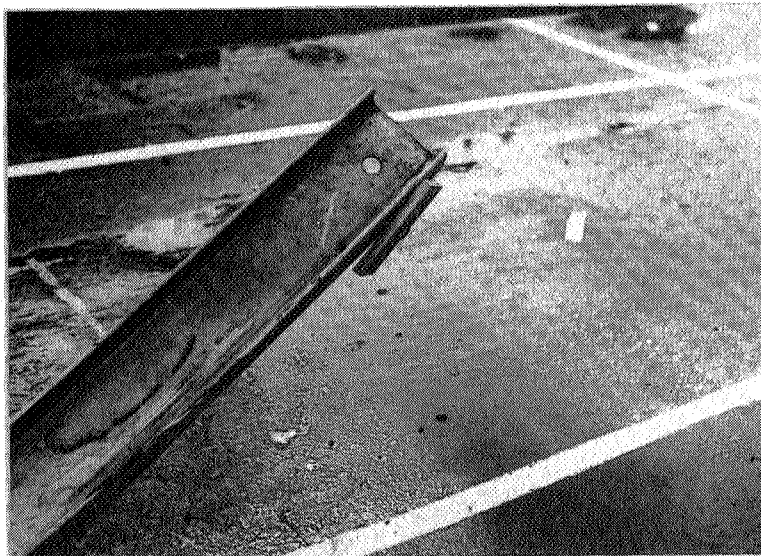
ABB. 23

Umgefahrter Pfosten 7 mit  
Reifenspuren.  
Auch hier hat die Schraube  
M8 gehalten.

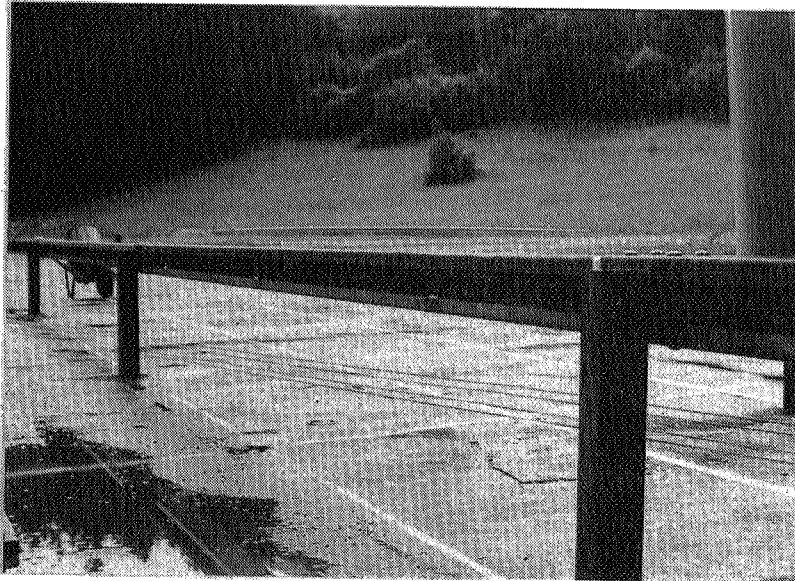
ABB. 57

Kastenprofil 130/150  
mit den eingeschweissten  
Versteifungen

Für diesen Versuch haben wir das Kastenprofil 150/130 auf der offenen Rückseite durch in den Drittelpunkten angeschweisste Flachstahlstücke versteift. Dadurch hat es beim Anprall weitgehend seine Form behalten. Ein Aufklaffen des Profils ist nur noch zwischen den einzelnen Versteifungen aufgetreten (normale Breite der Oeffnung auf der Rückseite des Kastenprofils: 7 cm, max. Aufklaffweite: 21 cm; vergleiche Versuch 4).
