## **Literaturstudie**

# **Anpralldämpfer**

**sowie umfahrbare Signale  
und Lichtmasten**

FA 63/86 auf Antrag des  
Bundesamtes für Strassenbau

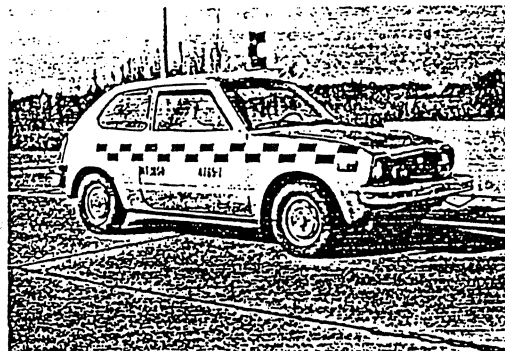
FIGURE 13 Test vehicle before Test 8.

b. Test vehicle: A Honda Civic (1977) impacted the attenuator at 60.9 mph and 0 degrees. The vehicle weighed 1,800 lb with 1,069 lb on the front axle and 731 lb on the rear axle (Figure 13).

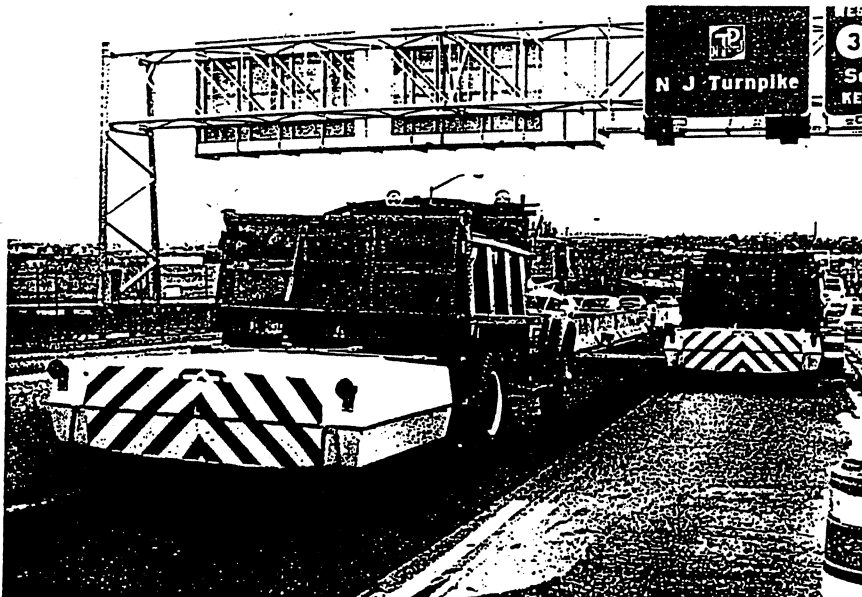
The Hex-Foam TMA has been tested to protect a stationary maintenance vehicle from impacting vehicles moving at speeds of up to 45 mph. The TMA unit weighs approximately 1,400 pounds.

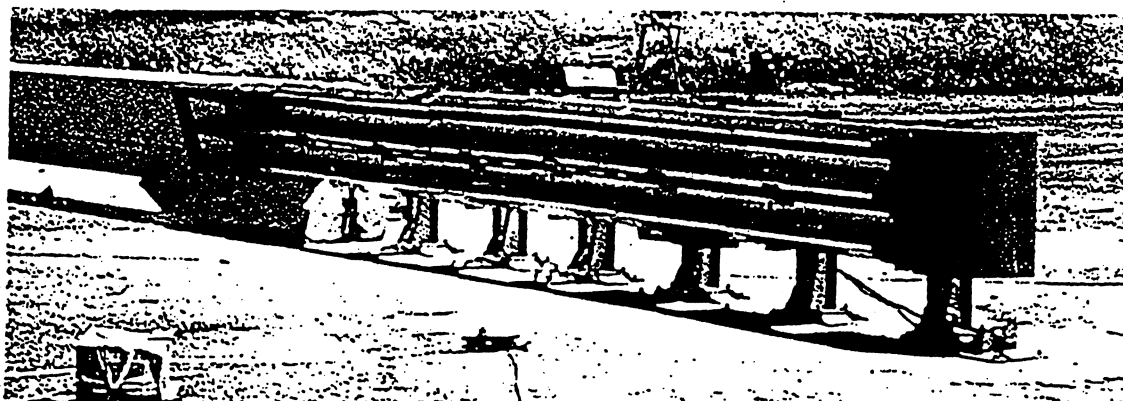
The TREND System consists of nested fender panels, support posts with slip bases, a redirecting cable, a tension strap, and sand-filled boxes for dissipating collision energy. The TREND System has a low initial cost, permits reduction of installation lengths while still protecting motorists, and is reusable.
