ECOLE POLYTECHNIQUE FEDERALE DE LAUSANNE  
DEPARTEMENT DE GENIE CIVIL

INFLUENCE DU MILIEU AMBIANT  
SUR LA FORCE PORTANTE D'UNE  
CHAUSSEE

RAPPORT FINAL  
2<sup>e</sup> partie

Résultats bruts des essais de  
perte de portance au dégel

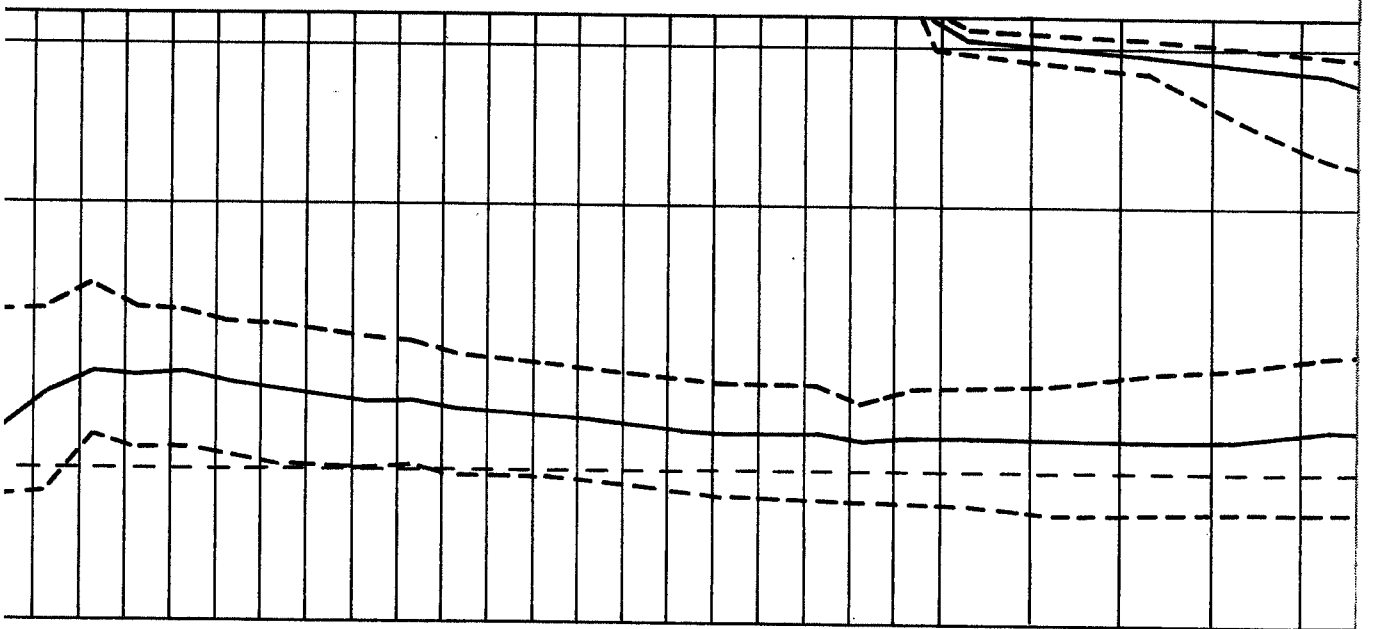
## MESURES EFFECTUEES SUR LE CHAMP N°1

Période de dégel: éch. 1 j = 1.2 cm

Charge périodique

36  
32  
28  
24  
20  
16  
12  
8  
4  
Déformations permanentes [mm]

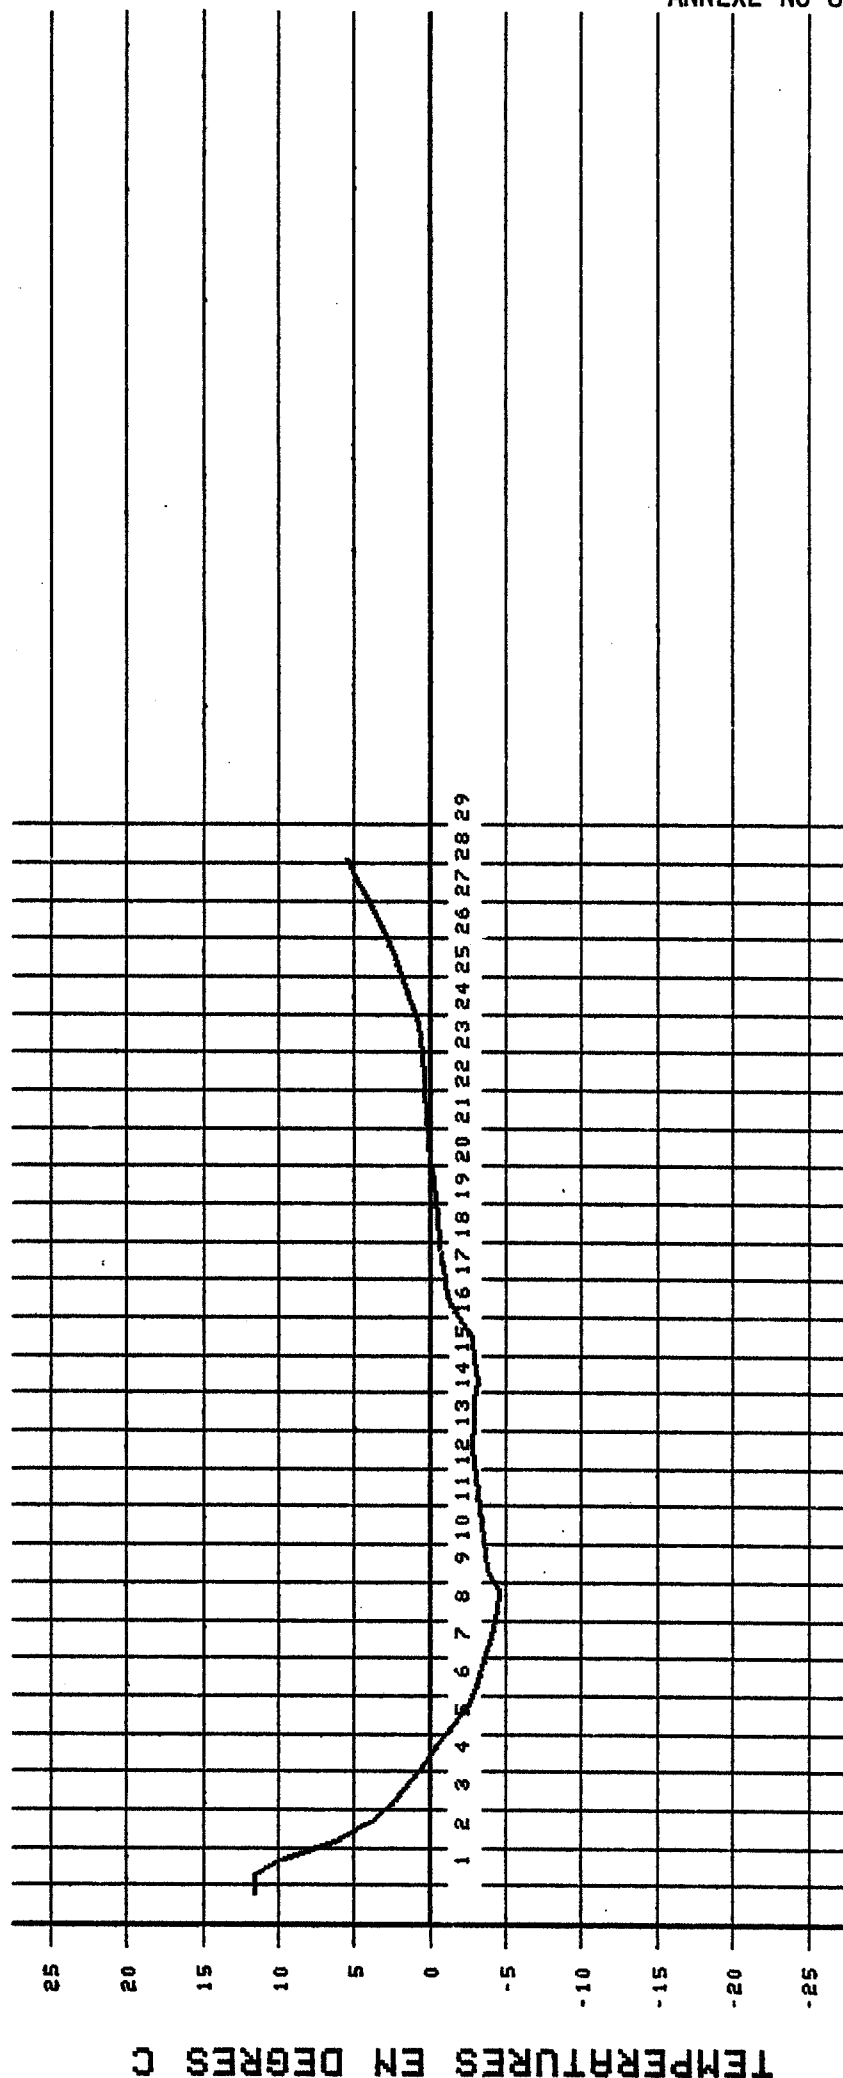
NIVEAU DE LA SONDE    -39 CM

DATE ET HEURE DU DEBUT DE L'ESSAI    30-APR-79/1700H
