# **Verkehrssicherheit an Tagesbaustellen und bei Anschlüssen im Baustellen- bereich von Hochleistungsstrassen**

**Traffic Safety on Short-term Construction Zones and on  
Ramp Junctions in Construction Areas**

**ETH Zürich, Eidgenössische Technische Hochschule  
Institut für Verkehrsplanung und Transportsysteme (IVT)  
Prof. P. Spacek, dipl. Ing. ETH  
C. Heil, Dipl.-Ing. TH  
N. Leemann, dipl. Ing. ETH**

**Forschungsauftrag VSS 2005/303 auf Antrag des  
Schweizerischen Verbandes der Strassen- und Verkehrsfachleuten (VSS)**

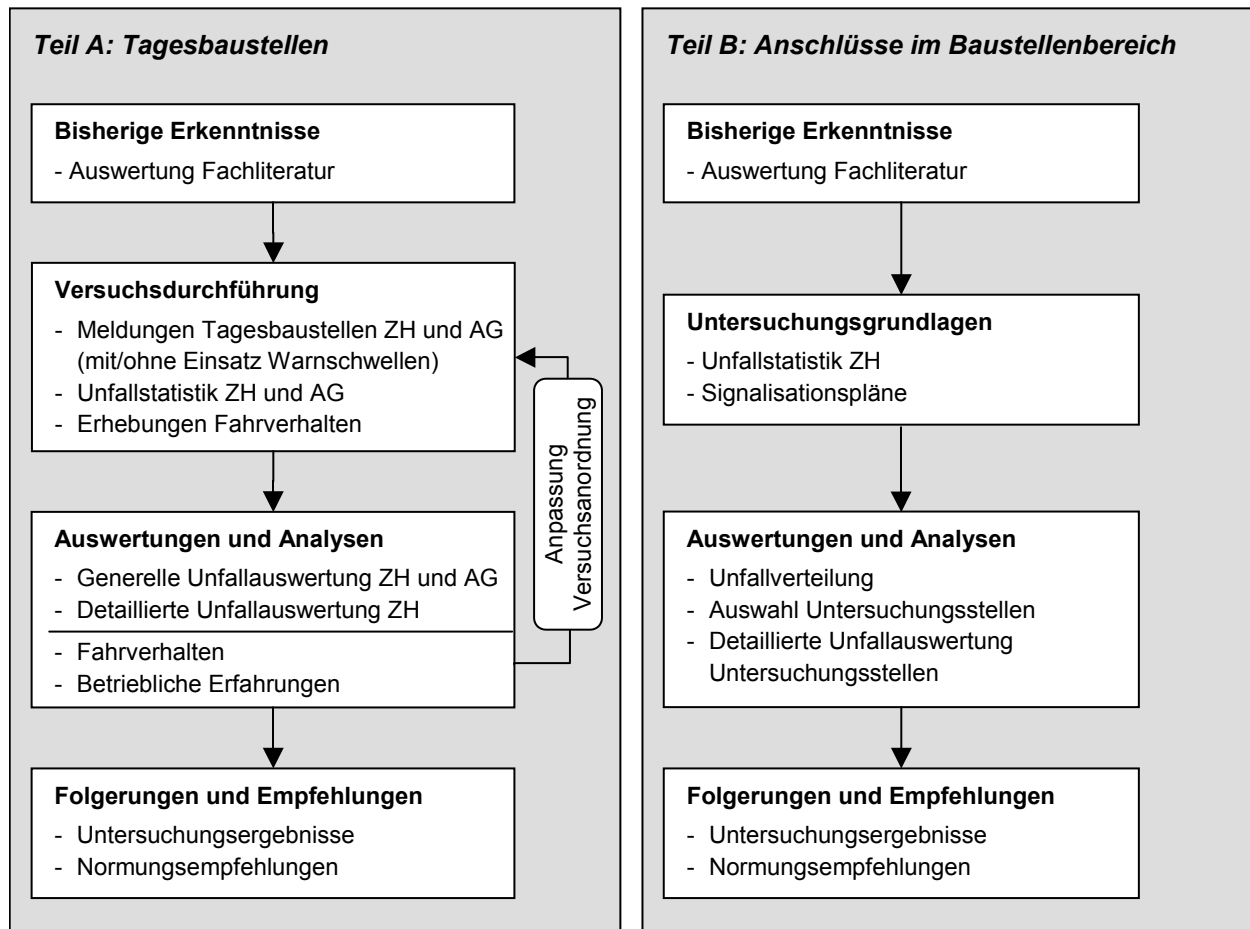
Die folgende Abbildung zeigt schematisch das Untersuchungsverfahren, welches weitgehend der Gliederung des Berichts entspricht.

Abbildung 1: Schematische Darstellung des Untersuchungsverfahrens

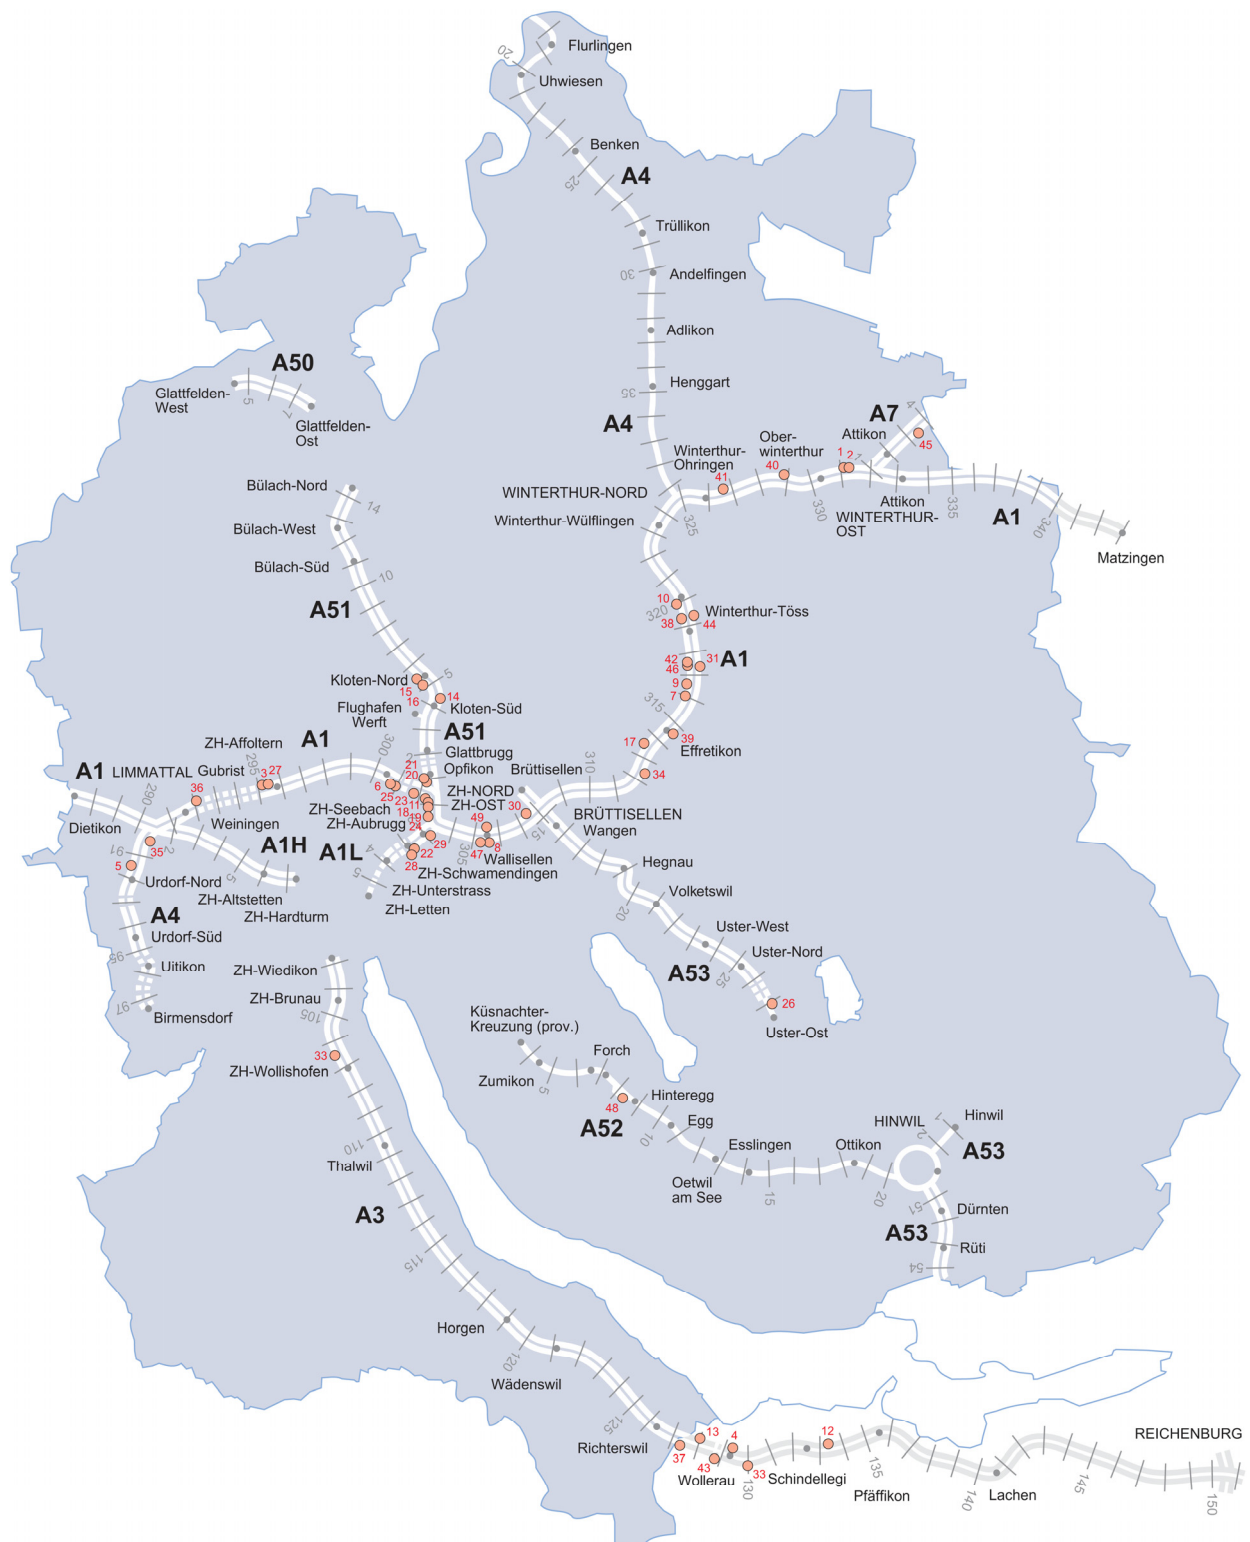
Abbildung 8: Räumliche Verteilung der Unfälle im Untersuchungszeitraum im Kanton Zürich<sup>7</sup>

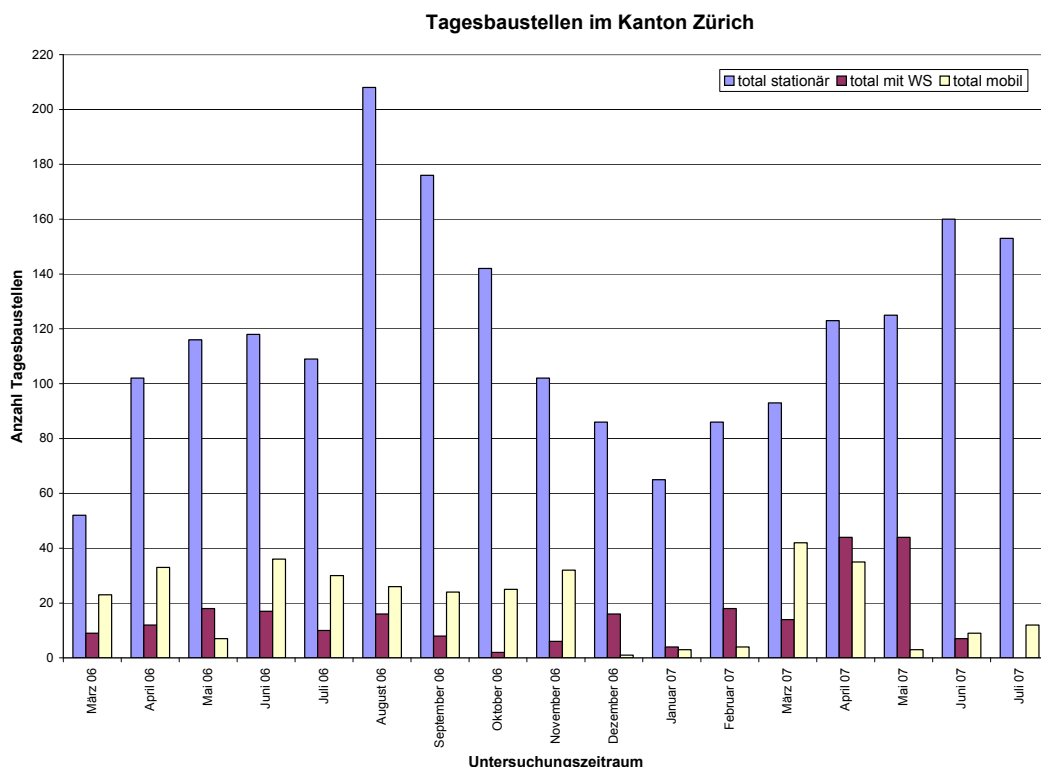
Die Betrachtung der zeitlichen Verteilung der Tagesbaustelleneinsätze ergibt, dass in den Winter- und Frühlingsmonaten weniger Tagesbaustellen eingerichtet waren als in den Sommer- und Herbstmonaten. Hingegen kann für den Einsatz der Warnschwellen keine Tendenz aufgezeigt werden, wie die Abbildung 11 zeigt. Sie wurden über den gesamten Zeitraum relativ selten und unregelmässig eingesetzt. In den Monaten April und Mai 2007 war rund jede dritte Tagesbaustelle mit Warnschwellen ausgestattet, was gemessen an der Einsatzhäufigkeit der Warnschwellen über den gesamten Untersuchungszeitraum sehr hoch ist. In den Monaten Dezember 2006 und Februar 2007 war jede fünfte Tagesbaustellen mit Warnschwellen ausgerüstet. In den anderen Monaten lag der Anteil der Tagesbaustellen mit Warnschwelleinsatz mit 1 bis 17 % deutlich darunter. Im Juli 2007 kamen die Warnschwellen nicht mehr zum Einsatz.

Abbildung 11: Zeitliche Verteilung der Tagesbaustellen und der Warnschwelleinsätze auf den Autobahnen im Kanton Zürich

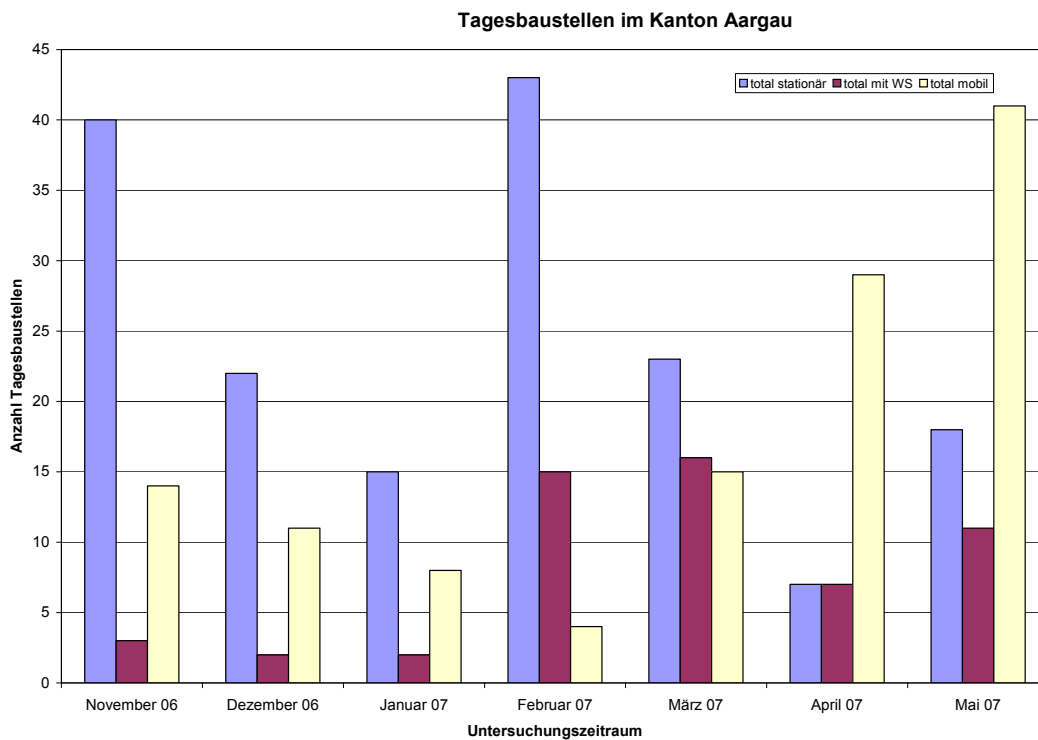
Bei Betrachtung der zeitlichen Einsatzverteilung der stationären Tagesbaustellen und dem Einsatz der Warnschwellen ist festzustellen, dass diese in den Wintermonaten November bis Januar fast gar nicht zum Einsatz kamen. Wie die Abbildung 12 zeigt, wurden in diesen Monaten nur jeweils 2 bzw. 3 Tagesbaustellen mit Warnschwellen ausgestattet. Dies entspricht einem Anteil zwischen 8 und 13 %, welcher deutlich niedriger als der Gesamtanteil ist. Im Monat Februar waren 15 von 43 Tagesbaustellen mit Warnschwellen ausgestattet. Dies ergibt einen Anteil von 35 % und repräsentiert damit dem Anteil der mit Warnschwellen eingerichteten stationären Tagesbaustellen über den gesamten Zeitraum. Die Monate März bis Mai weisen einen deutlich höheren Warnschwelleinsatz auf. Hier lag der Anteil der stationären Tagesbaustellen mit Warnschwellen zwischen 61 und 100 %. Im April gab es nur 7 stationäre Tagesbaustellen, welche alle mit Warnschwellen ausgerüstet waren.

Abbildung 12: Zeitliche Verteilung der Tagesbaustellen und der Warnschwelleinsätze im Kanton Aargau

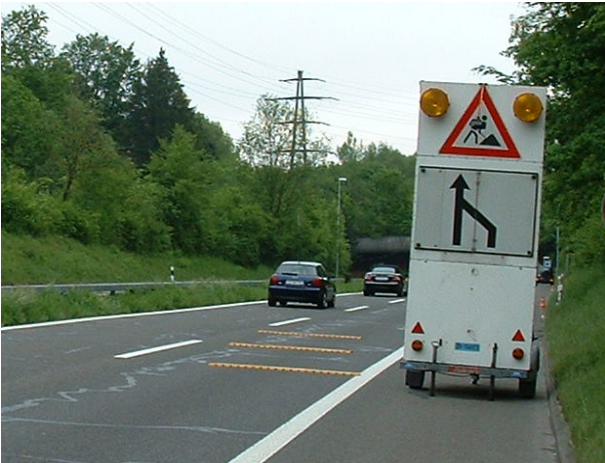
Wie in 3.1. erwähnt, wurden während der ersten Versuchsphase viele Überfahrten über die Warnschwellen festgestellt. Daher wurde eine Versuchsanpassung vorgenommen (vgl. Abbildung 3). Dabei wurde auf der Höhe der Warnschwellen zusätzlich ein Hinweissignal Nr. 4.77 mit Anzeige des Fahrstreifenabbaus angebracht. Die folgenden zwei Abbildungen zeigen entsprechende Beispiele. Bei der Tagesbaustelle A53-Uster wurde der Hinweissignal auf einem Anhänger in erhöhter Lage befestigt.

Abbildung 13: Zusatzsignal bei neuer Versuchsanordnung an der Tagesbaustelle A53-Uster (Abbau des Normalstreifens)

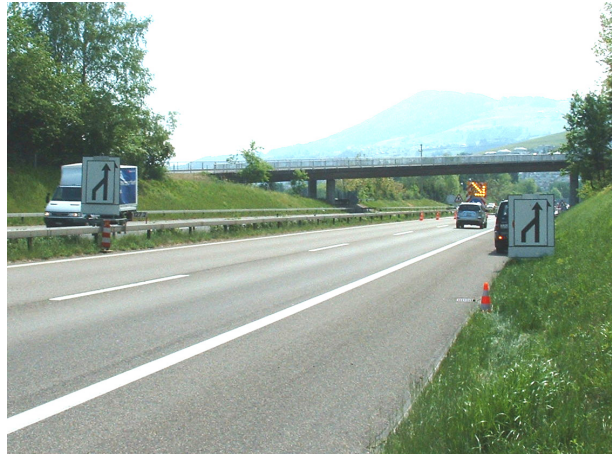
Abbildung 14: Zusatzsignal bei neuer Versuchsanordnung an der Tagesbaustelle A3-Wolerau (Abbau des Überholstreifens)

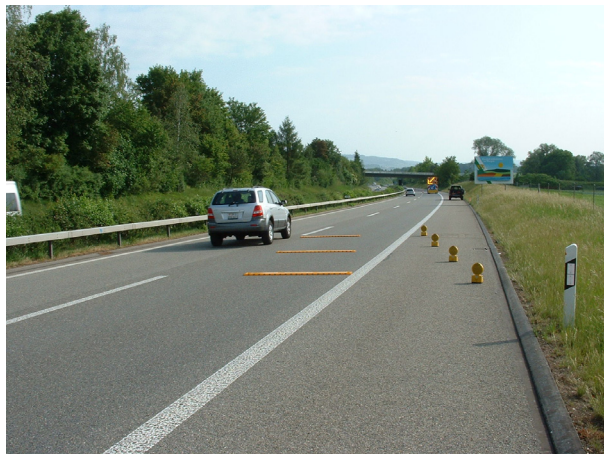
Bei einer Tagesbaustelle (A7-Attikon) wurden anstelle des Hinweissignals niedrige Blitzlichter auf dem Standstreifen aufgestellt (vgl. Abbildung 15). Diese Untervariante ist nur beim Abbau des Normalfahrstreifens möglich.

Abbildung 15: Blitzlichter auf der Höhe der Warnschwellen bei neuer Versuchsanordnung an der Tagesbaustelle A7-Attikon

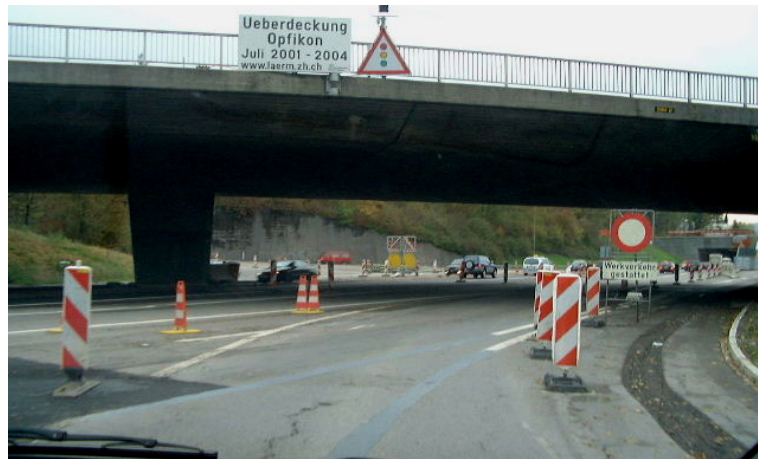
Die Problematik der Sichtbehinderung in der Einfahrt auf den Beschleunigungsstreifen (Abbildung 27 b)) kann sich bei Betriebsformen ergeben, bei denen die Einfahrt direkt in eine Überleitung oder Verschwenkung geführt wird. Die daraus resultierende steile Zusammenführung der Fahrstreifen in Kombination mit hohen Baken als Leiteinrichtung kann negative Auswirkungen auf das Sichtfeld der Fahrzeuglenker in der Einfahrt haben. Diese Baustelleneinrichtung wurde bei der Untersuchungsstelle 8 angewendet. Die hohen Baken wurden eingesetzt, da bei der Einfahrt gleichzeitig die Baustelleneinfahrt eingerichtet wurde und somit eine durchgehende Baustellenabgrenzung nicht in Frage kam. Die Signalisation der Baustelleneinfahrt führt zudem zu weiteren Sichthindernissen auf den Beschleunigungsstreifen (Beispiel in Abbildung 28). Diese Sichtbehinderungen können zu Unfällen der Gruppe (4) führen. 2 der 4 Unfälle dieser Gruppe ereigneten sich an der erwähnten Untersuchungsstelle 8.

Abbildung 28: Sicht in der Einfahrt auf den Beschleunigungsstreifen bei der Untersuchungsstelle 8
