# **Rétention des polluants des eaux de chaussées selon le système «infiltrations sur les talus». Vérification in situ et optimisation**

**Road Runoff Pollutant Retention by Infiltration  
through the Roadside Slopes. In Situ Verification  
and Optimization.**

**Ecole Polytechnique Fédérale de Lausanne (EPFL)  
Laboratoire de géologie de l'ingénieur et de l'environnement  
(GEOLEP)  
Prof. Dr A. Parriaux  
Dr P. Piguet  
J. Zigliani**

**Mandat de recherche VSS 2001/203 sur demande de  
l'Association suisse des professionnels de la route et des transports  
(VSS)**

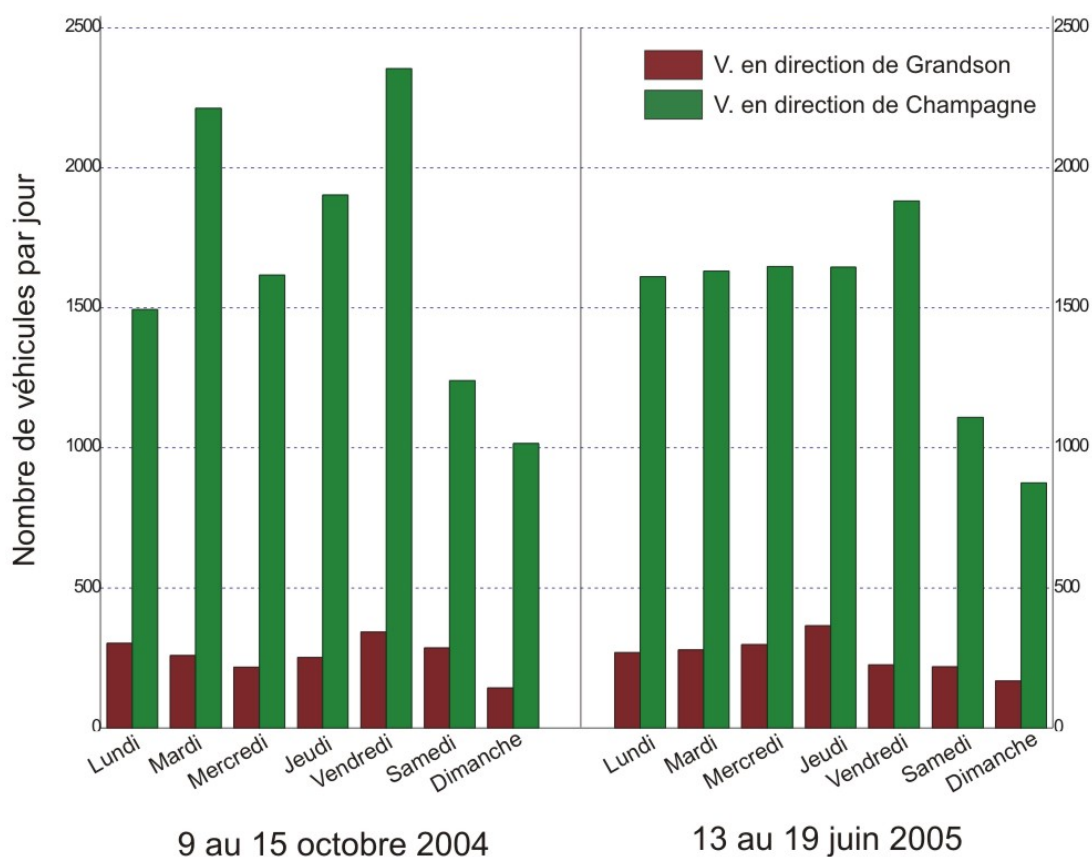
Figure 2.3: Variabilité journalière de la charge de trafic sur une semaine. Exemple d'une semaine en 2004, correspondant à la période de construction intense de l'autoroute avec un important trafic lié au chantier. Une semaine en 2005, soit après ces travaux, ne montre pas de différence quantitative manifeste. Le weekend, le trafic est réduit de quelque 40%. Une caractéristique très particulière de ce tronçon est la forte différence de trafic selon la direction: les 85 à 90% du trafic se fait direction Champagne, donc sur la voie proche des systèmes d'infiltration. Nous verrons plus loin l'effet de cette dissymétrie sur la déformation de la route (voir Ch. 5). Cette dissymétrie de trafic est due à des travaux importants dans les rues du village de Champagne.

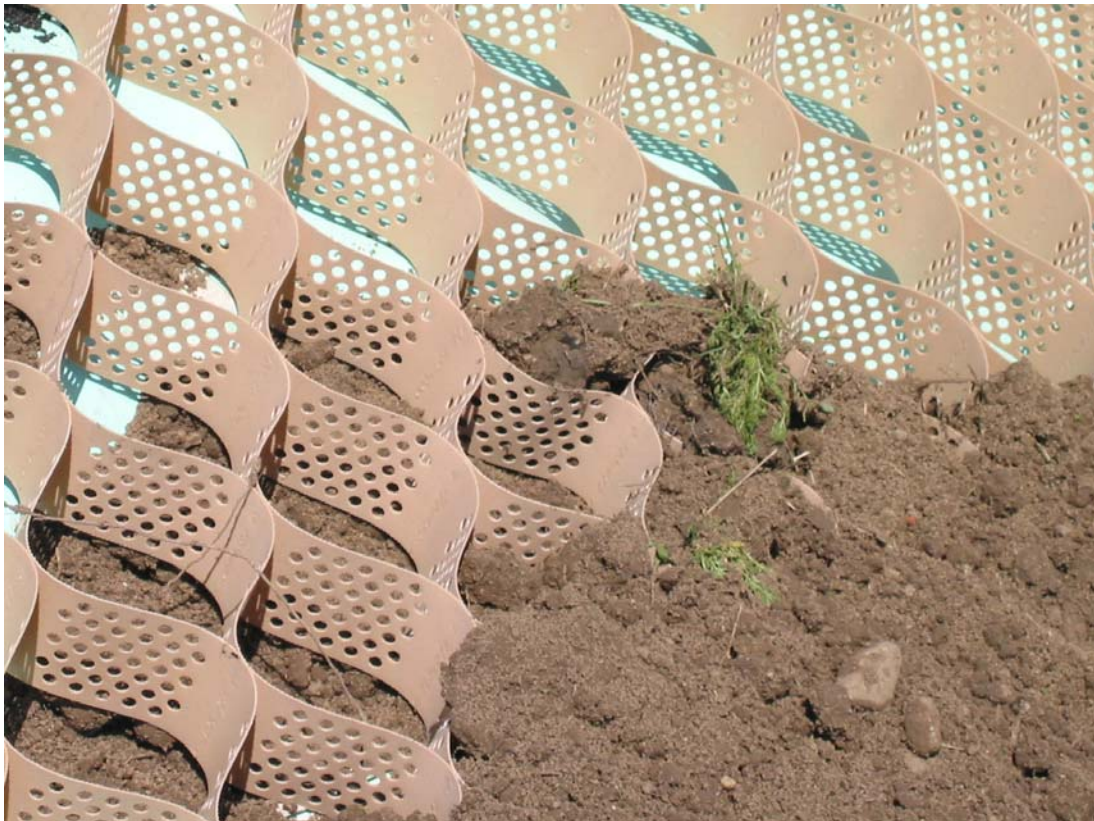
Photo 2.2: profil rugueux « GEOWEB » mis en place pour réduire le risque de glissement du talus sur la géomembrane du fond du lysimètre

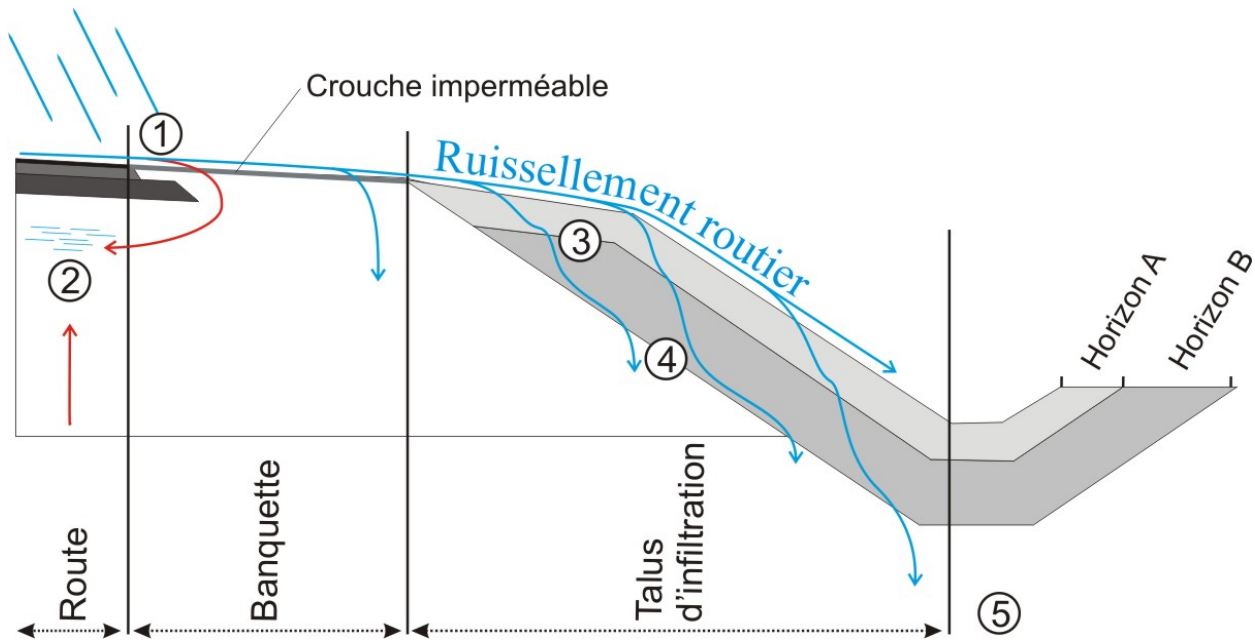
Figure 2.7: Risque géotechnique sur la portance de la fondation de la route créé par l'infiltration d'eau à travers la banquette et le talus. Idéalement, le ruissellement (flèches bleues) doit s'infiltrer dans le talus d'infiltration, franchir les interfaces horizon A – horizon B (3) et horizon B – remblai (4) afin d'être épuré avant d'atteindre l'aquifère (5). La banquette doit ainsi être la plus étanche possible (1) pour éviter une infiltration directe dans la fondation de la route qui pourrait créer une nappe perchée (2). Une montée excessive de la nappe principale (5) pourrait entraîner des montées capillaires dans le remblai et causer des pertes de portance et une diminution de la résistance au glissement des talus.

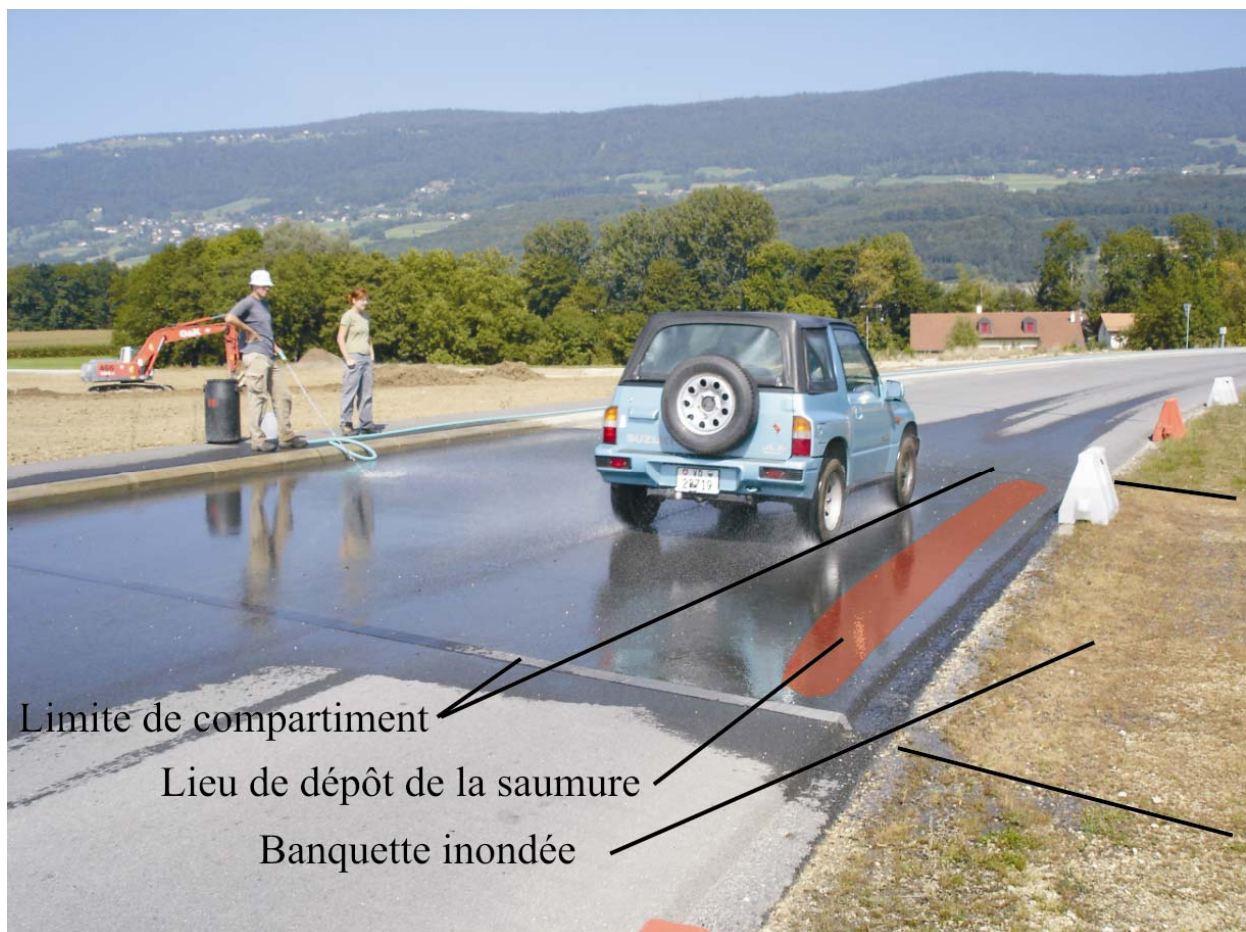
Photo 4.1: Essai no 1 de pluie artificielle. Le procédé d'arrosage sera amélioré pour les essais suivants, permettant une répartition plus homogène sur la route. Arrosage du compartiment conduisant à la banquette gravier-argile, visiblement inondée. Le fût permet de réguliers jaugeages du débit (ici 44.5 l/min).

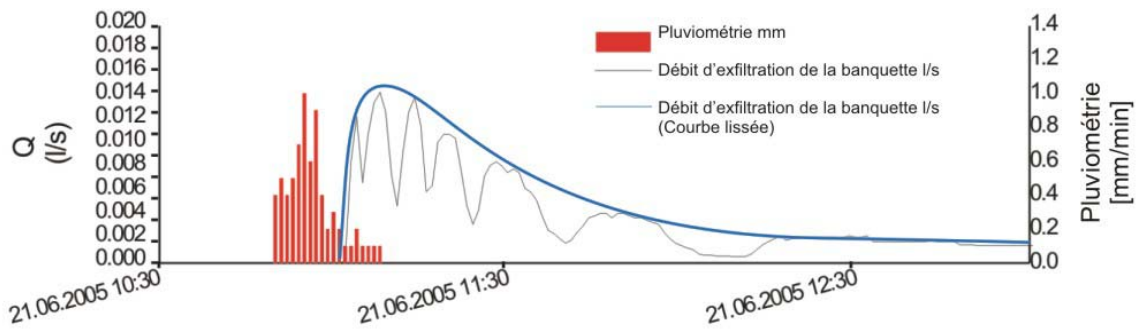
Figure 4.5: pluviogramme d'un événement naturel de type orage (en rouge) utilisé pour dimensionner la pluie artificielle afin de rester le plus proche possible du cas réel. En gris, le débit d'exfiltration de la banquette SGH. Les indentations de la courbe proviennent de la prise des échantillons (1.5 litre à chaque indentation). En corrigeant sur cette fonction cet effet du prélèvement, on obtient la courbe bleue du débit d'exfiltration en fonction du temps. Le volume exfiltré  $E_S$  correspond à l'intégrale de la courbe bleue.

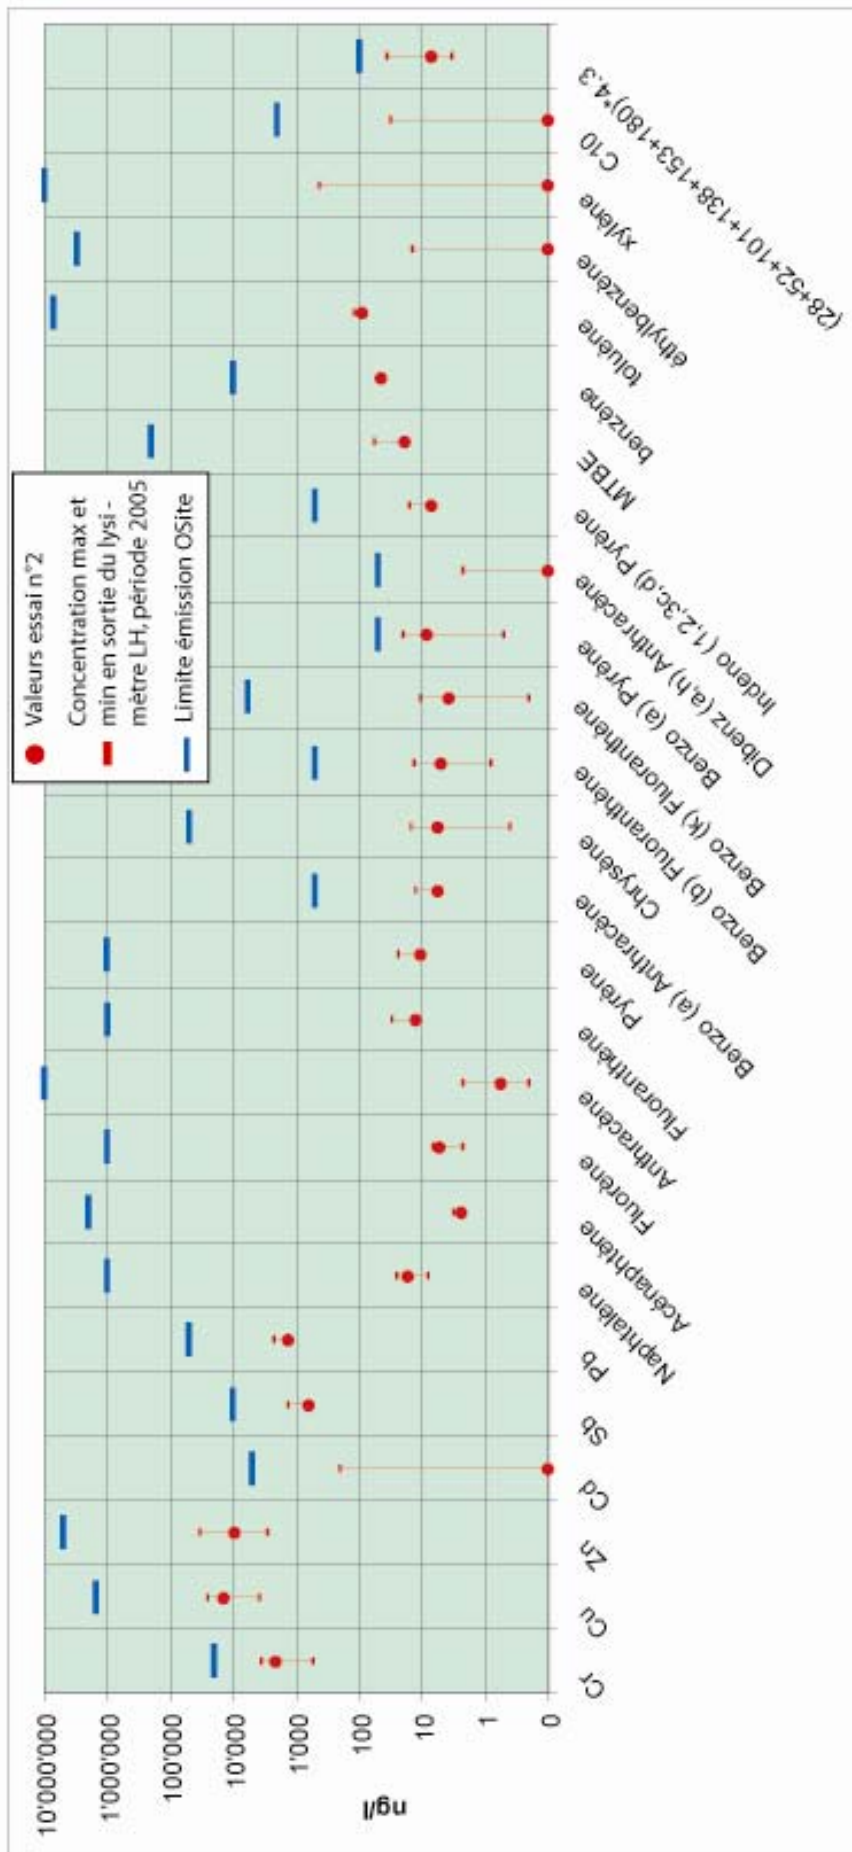
Figure 4.11 : Concentrations maximales, minimales (année 2005) et enregistrées durant l'essai n°2 (rouge) en sortie du lysimètre LH. Ces valeurs d'émission sont comparées aux valeurs limites de l'OSite. En tout point, les valeurs enregistrées sur le site expérimental de Grandson sont largement inférieures aux valeurs de l'OSite, et ce de plusieurs ordres de grandeur.

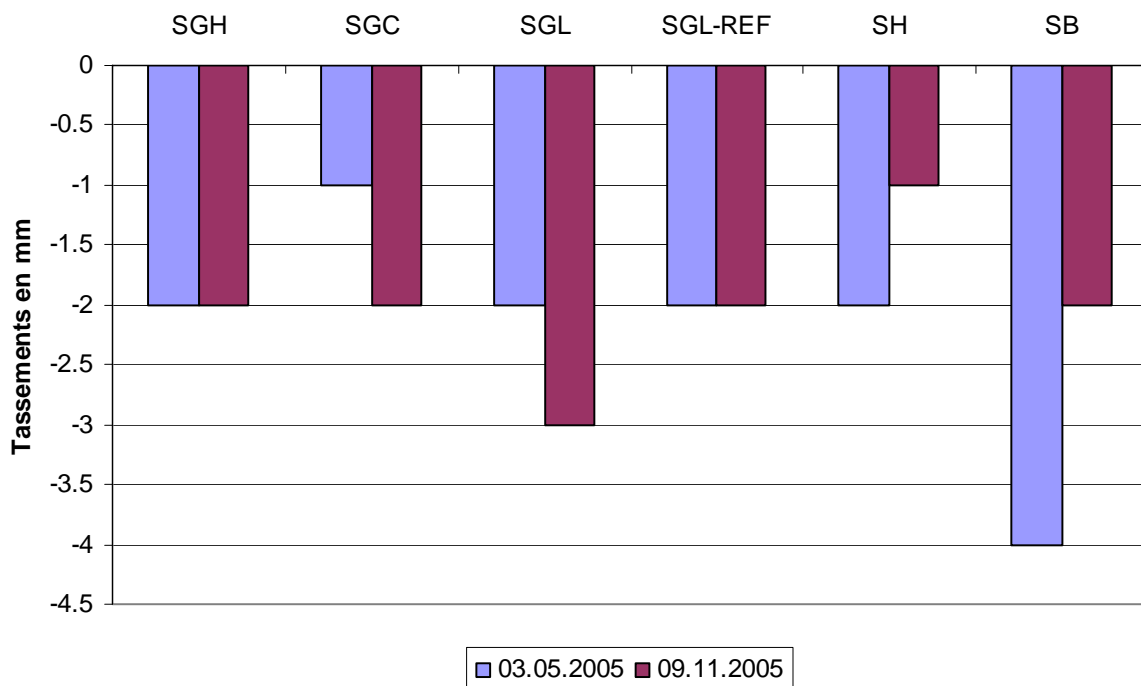
Figure 5.1 : Comparaison des tassements pour les différentes banquettes. La banquette de référence est la banquette gazon - gravier de 20 m (SGL-REF). De manière générale, les tassements ne montrent pas d'évolution.

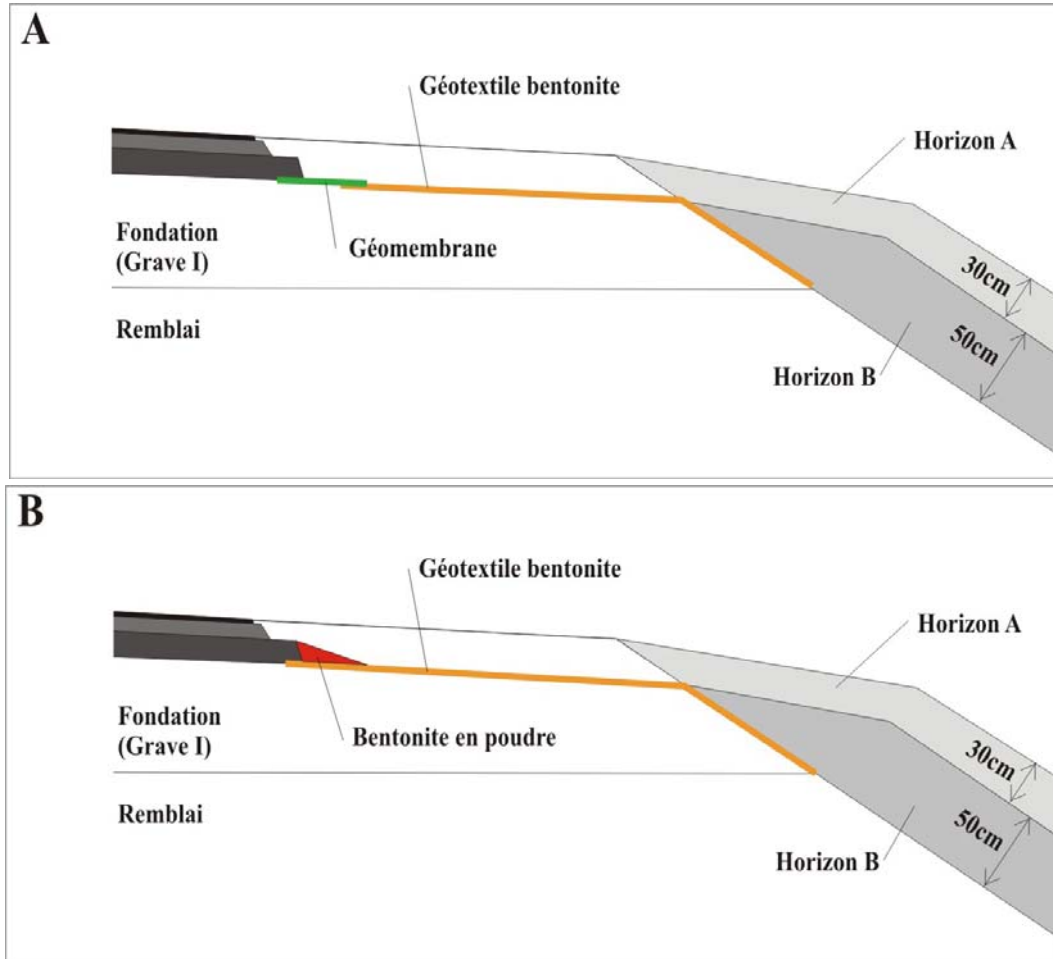
Figure 6.2: (A) Pose de la natte à bentonite dans le cas d'une nouvelle route avec la géomembrane sous l'enrobé bitumineux, comme réalisé sur la station. (B) Dans le cas de la réfection d'une route, sans enlèvement du HMF, la géomembrane de liaison n'est plus nécessaire ; le géotextile est posé contre l'enrobé ; de la bentonite en poudre est répartie sur le joint pour assurer l'étanchéité.

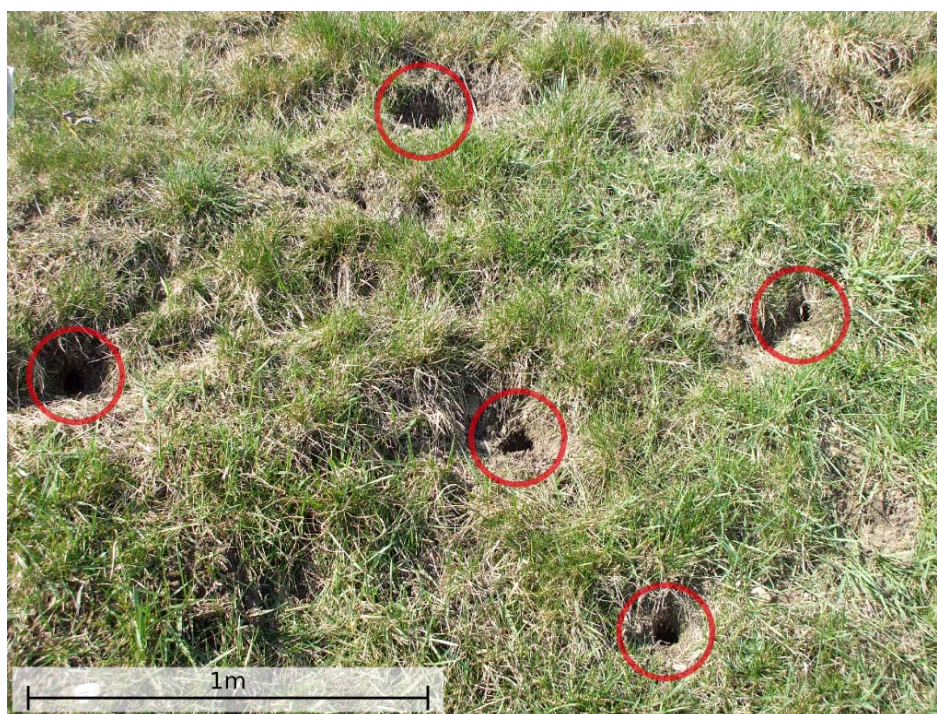
Photo 7.1: Terriers de rongeurs affectant le talus d'infiltration du compartiment SB

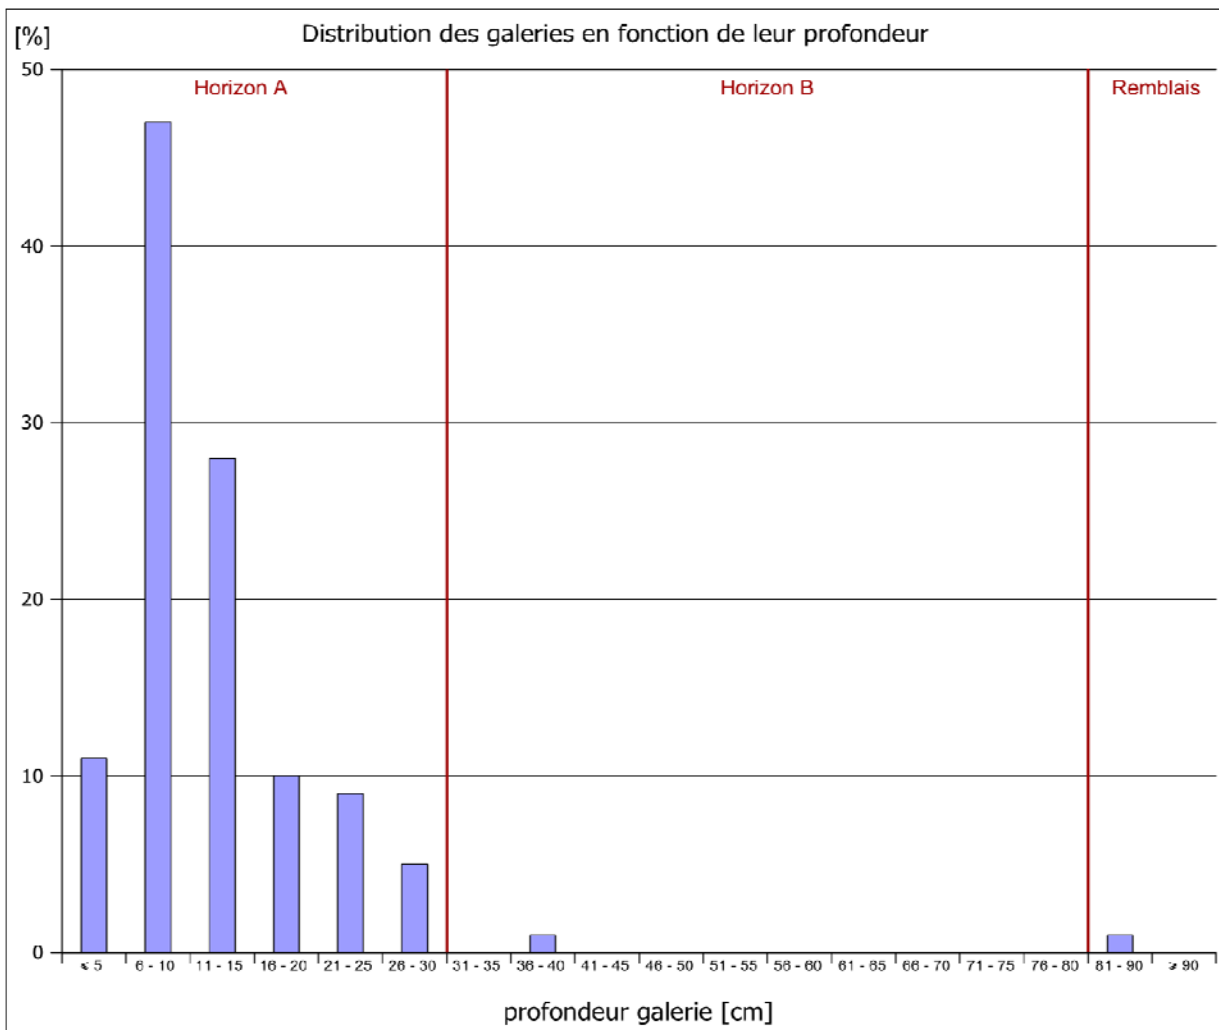
Figure 7.1: Histogramme de distribution des profondeurs des galeries.

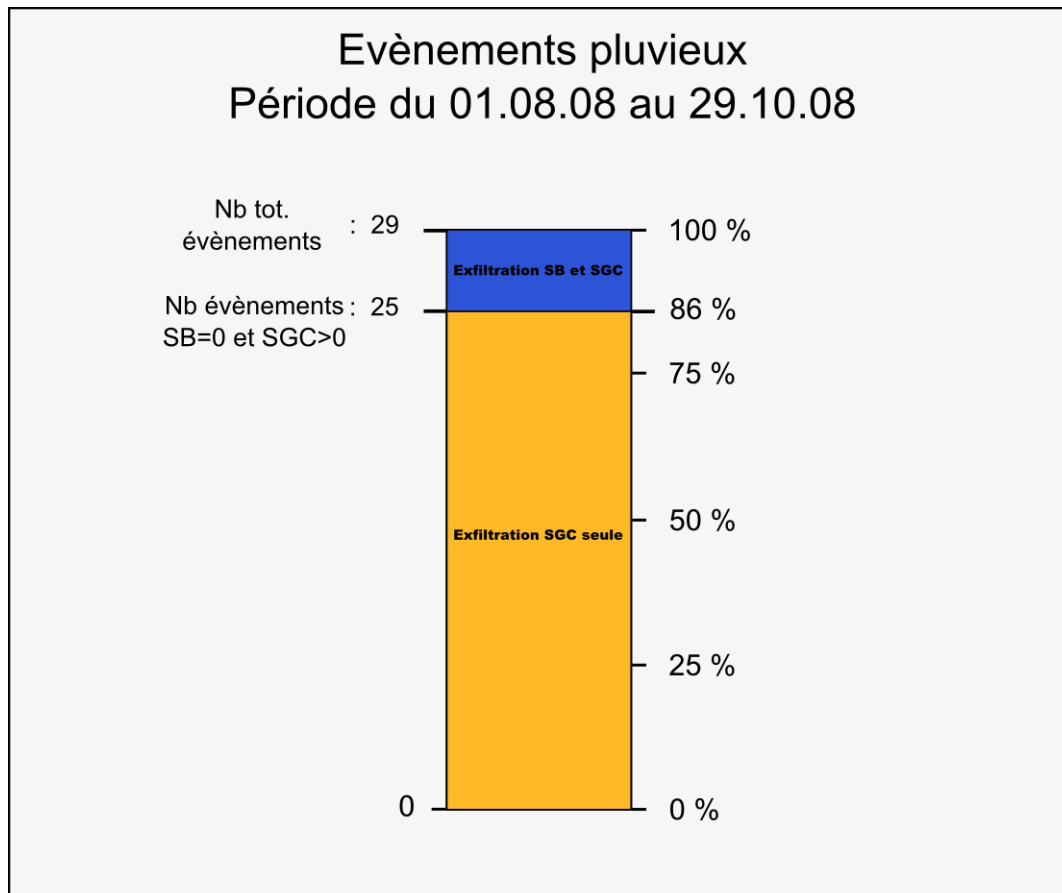
Figure 7.7: Comparatif évènements pluvieux sur banquette géotextile bentonite (SB) et banquette gravier-argile (SGC) (annexe VIII)

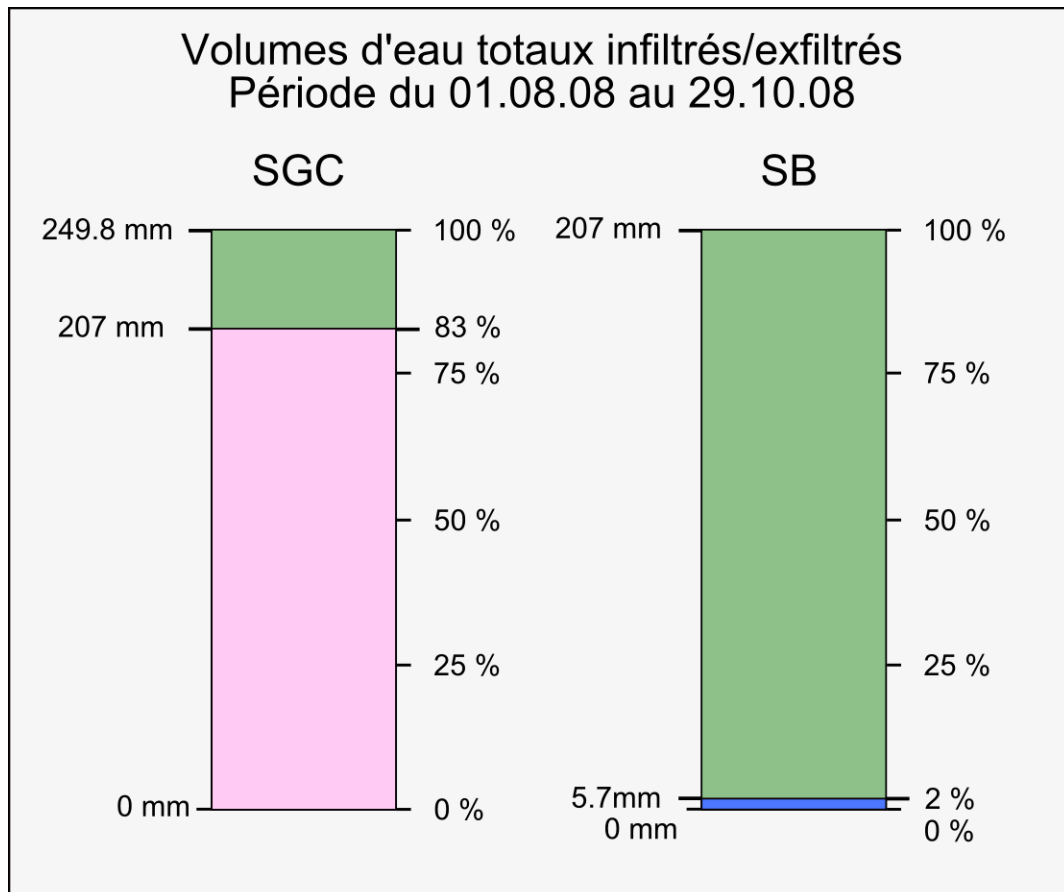
Figure 7.8: Comparatif de volumes exfiltrés entre banquette géotextile bentonite (SB) et banquette gravier-argile (SGC) (annexe VIII)
