## **Geotextilien, Versuch Gisikon**

Schlussbericht zum Forschungsauftrag Nr. 2/84 des  
Bundesamtes für Strassenbau, Bern

September 1985

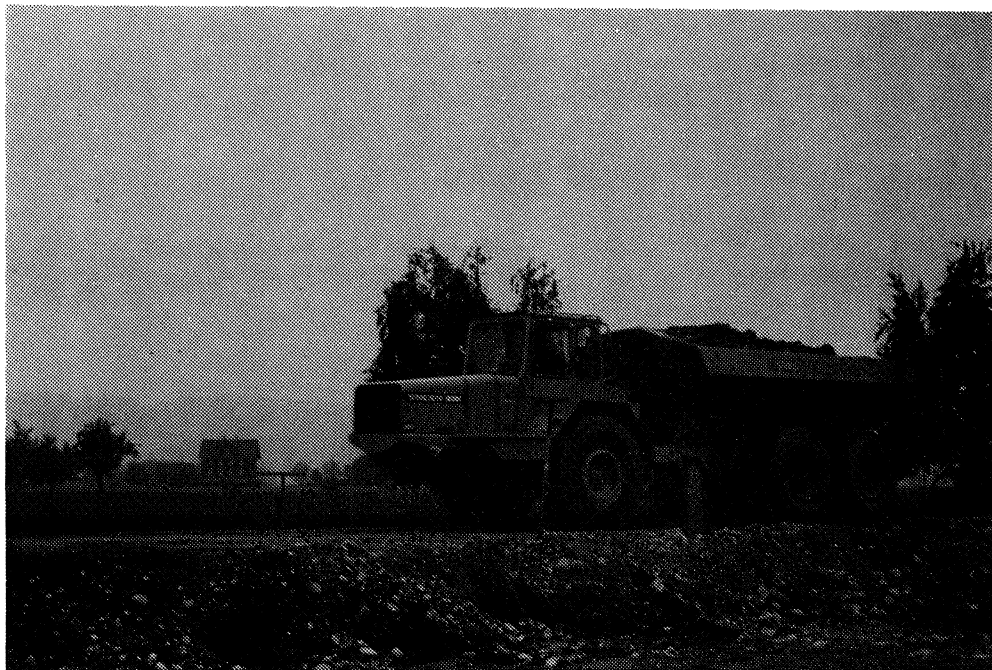
4. Baustellenfahrzeuge auf der Planumsverbesserung  
(20 cm Kies-Sand I)

Kleinere Baustellentransporte sind nicht berücksichtigt. Den Typ der eingesetzten Baustellenfahrzeuge zeigt Abbildung 4. Die Achslast beim beladenen Fahrzeug beträgt 12 Tonnen.

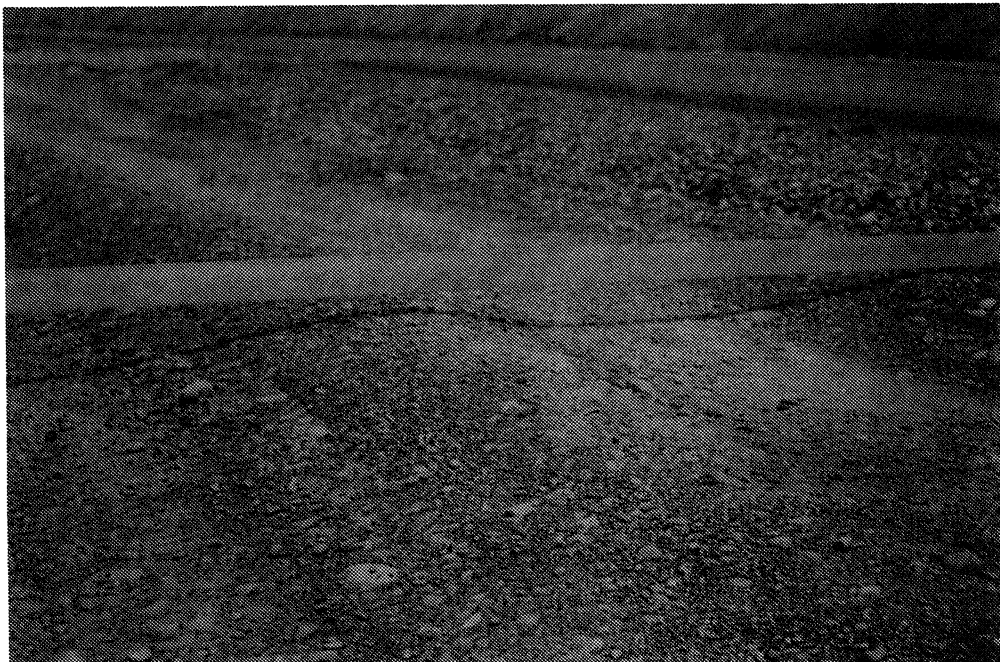
10. Deflektion auf dem Planum

Die folgende Abbildung 10 verdeutlicht die in Abbildung 11 dargestellten gemessenen Deflektionen
