Fugenabdichtungen

Langzeitverhalten von Fugenvergussmassen aus Polymerbitumen auf einer Versuchsstrecke

EMPA, Eidgenössische Materialprüfungs- und Forschungsanstalt, Dübendorf
Abteilung Strassenbau/Abdichtungen

Forschungsauftrag VSS 1991/003 (22/91) auf Antrag des
Schweizerischen Verbandes der Strassen- und Verkehrsfachleute (VSS)

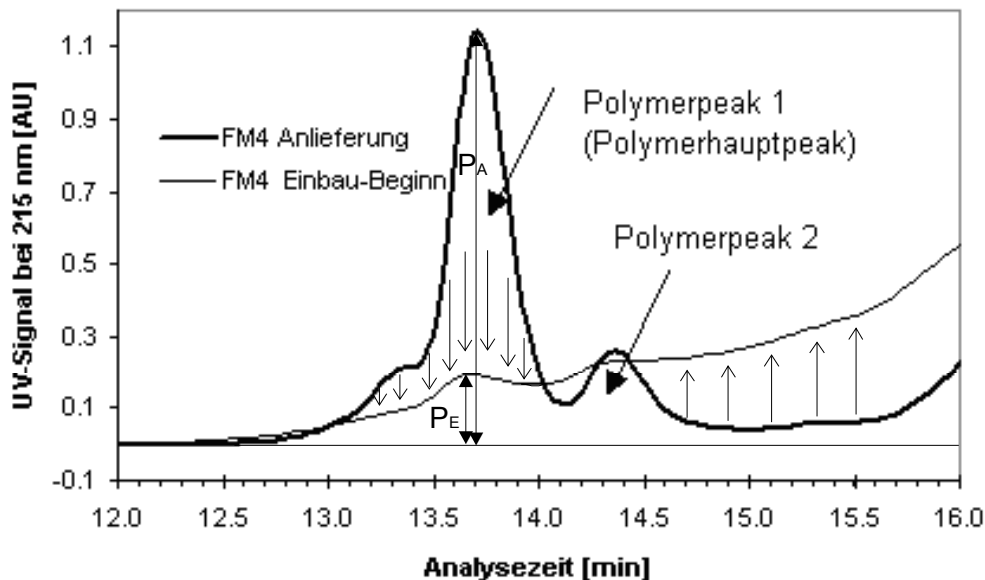
Abbildung 4.2.2: Überlagerte Chromatogramm-Ausschnitte der Polymere in der FM4 im Anlieferungszustand und nach Einbau-Beginn [AU]: Signalempfindlichkeit

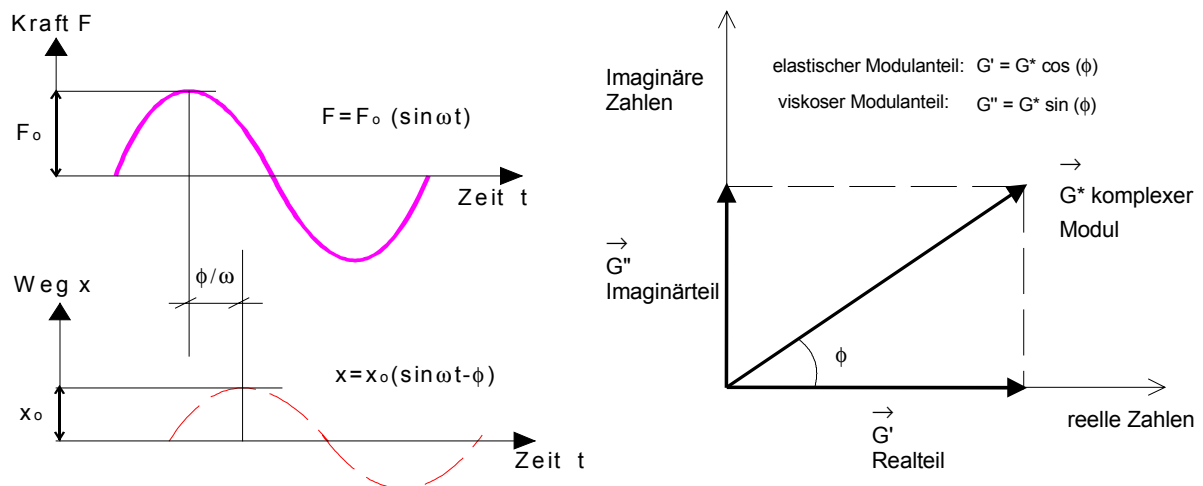
Abbildung 4.2.4: Links: Gesteuerter Weg x , gemessene Kraft F und berechneter Phasenwinkel ϕ (auch Phasenverschiebung genannt) mit Kreisfrequenz ω
Rechts: Vektorielle Darstellung des komplexen Moduls

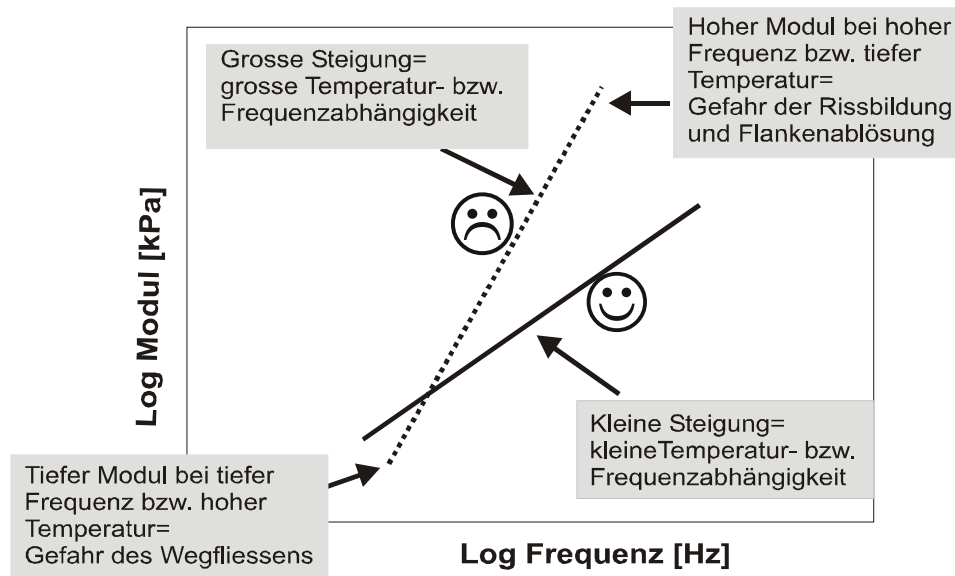
- möglichst flacher Verlauf, d.h. geringe Moduländerung,
- relativ tiefer Modul bei hoher Frequenz bzw. tiefer Temperatur,
- relativ hoher Modul bei tiefer Frequenz bzw. hoher Temperatur.

Abbildung 4.2.6: Prinzip der Interpretation der Masterkurve

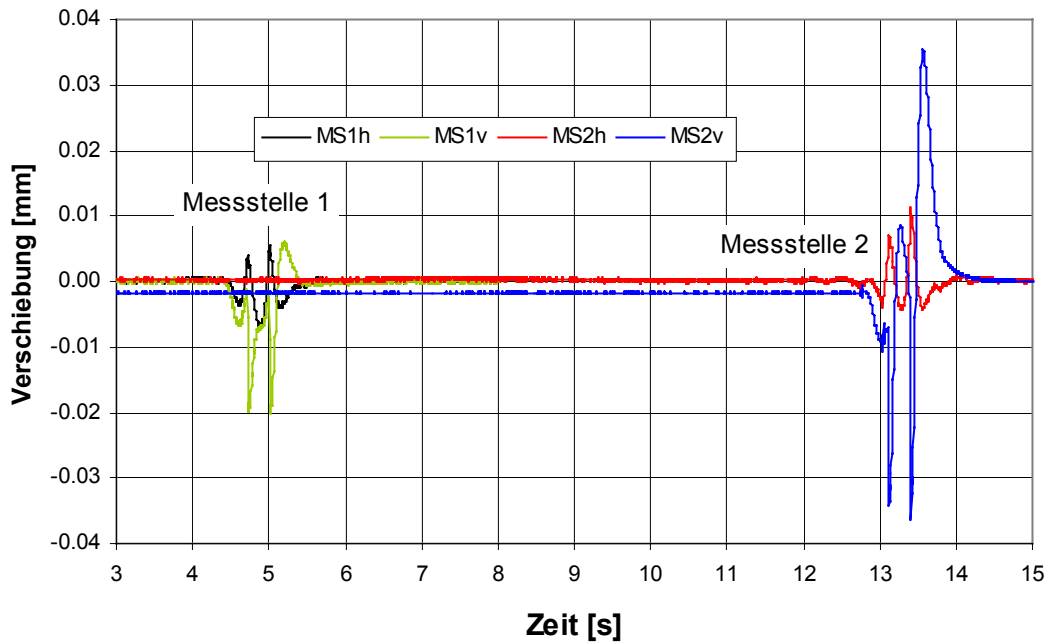
Abbildung 7.3.7: Grafische Darstellung der Horizontal- und Vertikalverschiebungen an den Messstellen 1 und 2 bei Überfahrt mit 60km/h
 MS1h Messstelle 1, Messung der Horizontalverschiebungen
 MS1v Messstelle 1, Messung der Vertikalverschiebungen

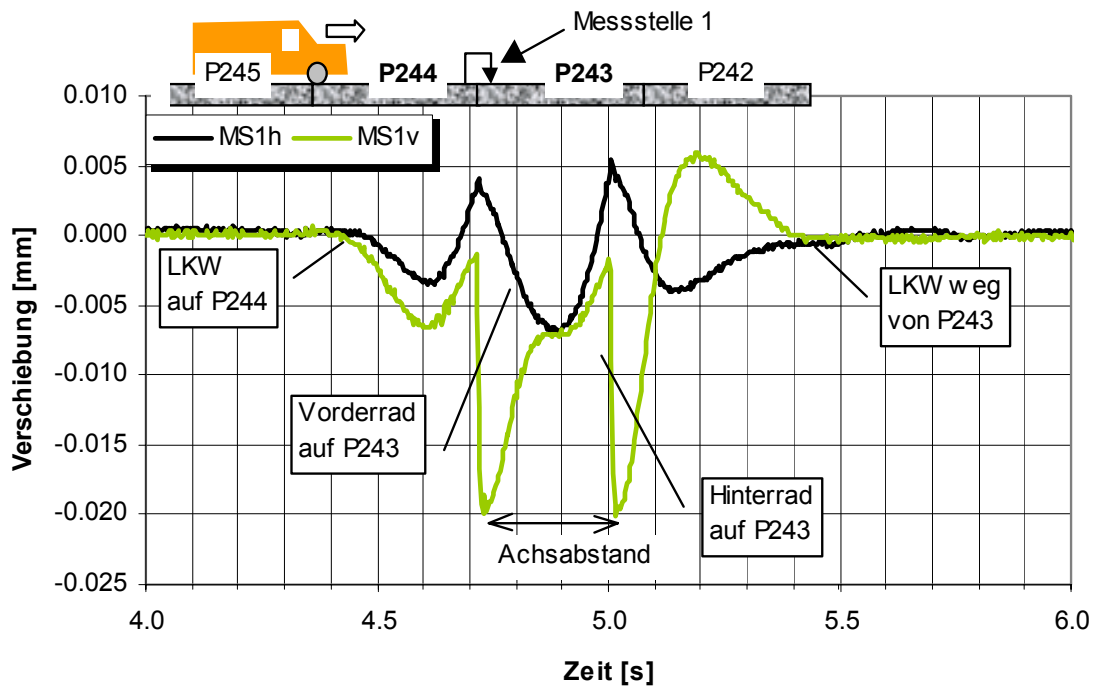
Abbildung 7.3.8: Grafische Darstellung der Horizontal- und Vertikalverschiebungen an der Messstelle 1 bei Überfahrt mit 60km/h
 MS1h Messstelle 1, Messung der Horizontalverschiebungen
 MS1v Messstelle 1, Messung der Vertikalverschiebungen
 P244 Fugenfahrbahnplatte Nr. 244

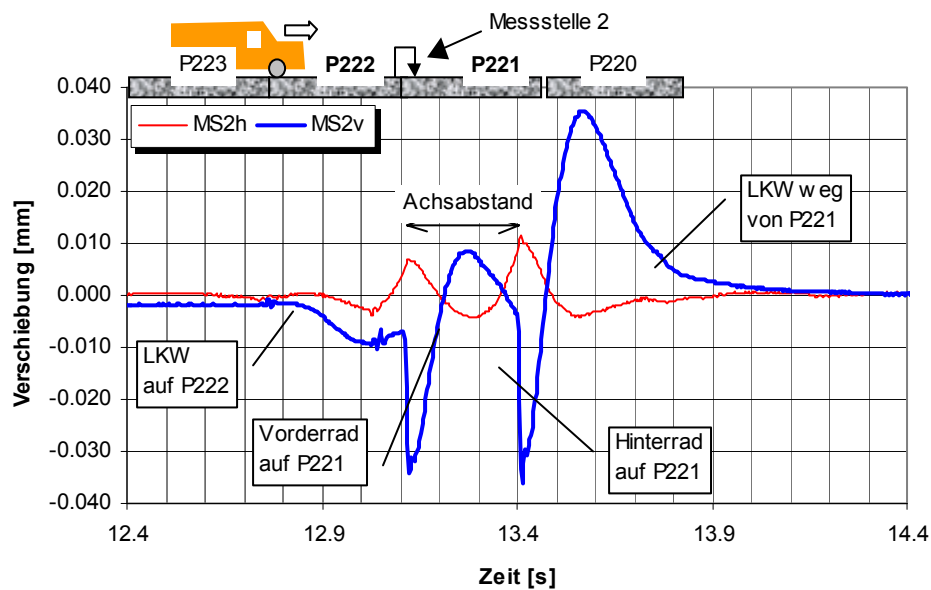
Abbildung 7.3.9: Grafische Darstellung der Horizontal- und Vertikalverschiebungen an der Messstelle 2 bei Überfahrt mit 60km/h
 MS2h Messstelle 2, Messung der Horizontalverschiebungen
 MS2v Messstelle 2, Messung der Vertikalverschiebungen
 P222 Fugenfahrbahnplatte Nr. 222

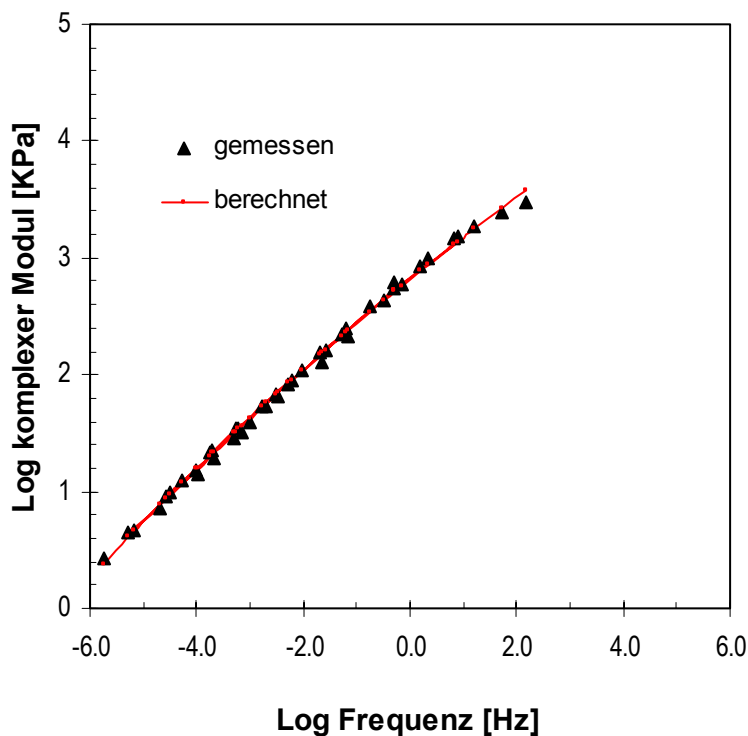
Abbildung 12.1.21: FM7 im Anlieferungszustand. DSR-WLF-Masterkurve.
 Referenztemperatur: 15°C.
 Die Daten der WLF-Masterkurve sind in Kap. 12.1.8 aufgelistet.
