**Relation between binder properties and damage
characteristics of pavements? (Performance orientated
methods)**

**Empa Dübendorf, Strassenbau/Abdichtungen
Dr. Martin Hugener**

**Forschungsauftrag VSS 1999/131 auf Antrag der
Vereinigung Schweizerischer Strassenfachleute (VSS)**

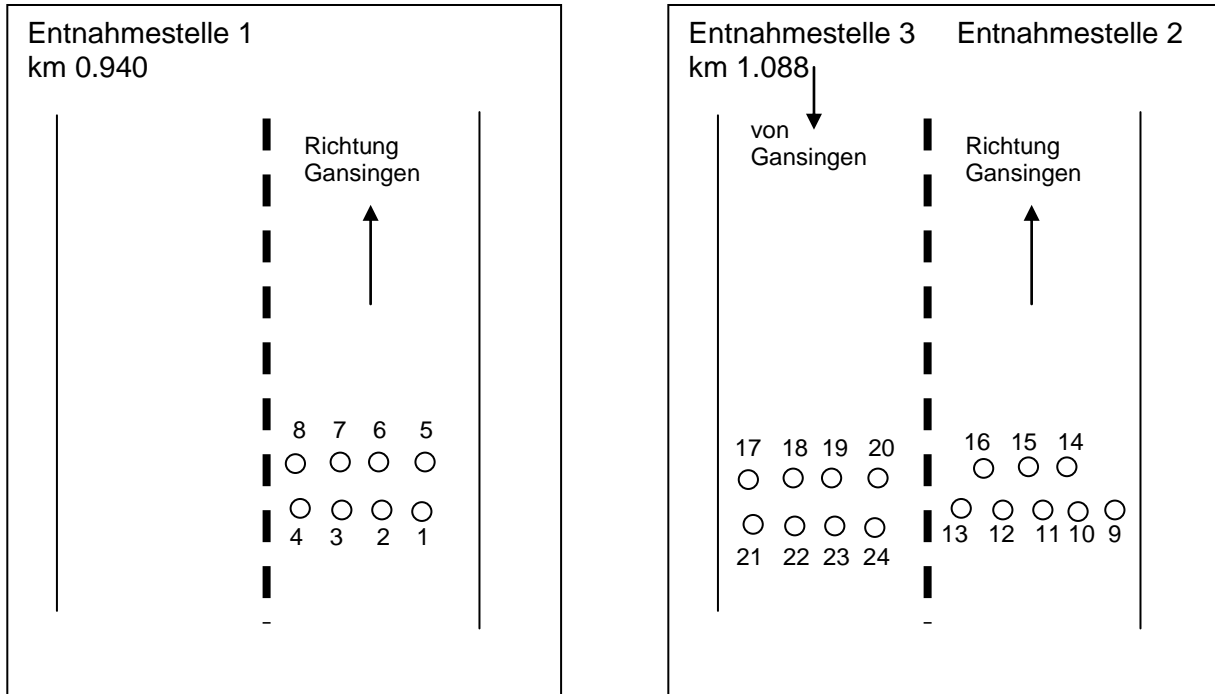
Abbildung 9: Entnahmeplan für Objekt 1

| 1. Entnahme | Fahrtrichtung Gansingen, Kilometer 0.940, Stelle unbeschädigt, BK 1-8 (Set A) |
| 2. Entnahme | Fahrtrichtung Gansingen, Kilometer 1.088, Stelle beschädigt, BK 9 - 16 (Set B) |
| 3. Entnahme | Fahrtrichtung Bürersteig, Kilometer 1.088, Stelle unbeschädigt (gegenüber von 2. Entnahme auf anderer Fahrspur) , BK 17 – 24 (Set C) |

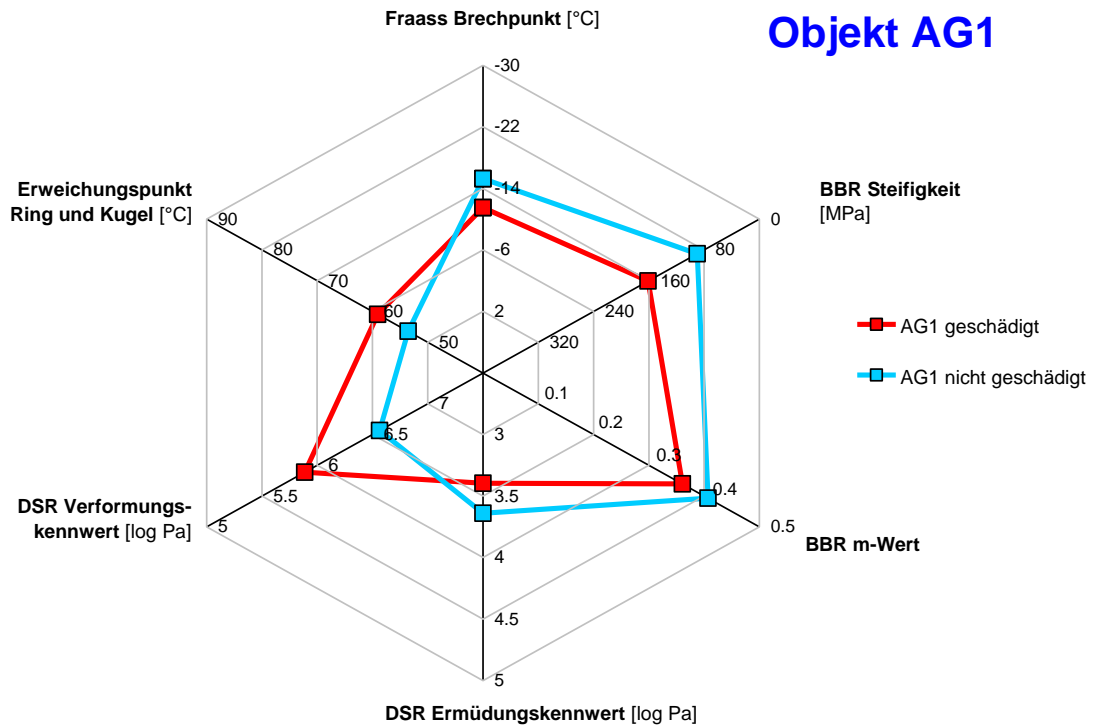
Abbildung 10: Resultate des Objektes AG1 dargestellt im Spinnendiagramm

Die Bohrkerne an der geschädigten Stelle wiesen einen deutlich höheren Hohlraumgehalt auf als die Referenzproben der ungeschädigten Stelle. Dies ist aber teilweise auf die ausgebrochenen Mineralstoffe zurückzuführen, wodurch zusätzliche Hohlräume entstehen. Allgemein kann bei den Proben aus dem geschädigten Teil eine eindeutige Verhärtung des Bindemittels, sowohl im oberen als auch im unteren Temperaturbereich, festgestellt werden, was im Spinnendiagramm sehr schön zum Ausdruck kommt (Abbildung 1). Dies ist einerseits im Erweichungspunkt Ring- und Kugel, aber auch in den BBR- und DSR-Resultaten ersichtlich, wobei die BBR-Steifigkeit dies deutlicher anzeigt als der Brechpunkt nach Fraass. Die DSR-Schermoduln G^* des Bindemittels der geschädigten und nicht geschädigten Probe unterscheiden sich vor allem bei mittleren und hohen Temperaturen stark voneinander. Diese Versteifung des Bindemittels wird auch durch den Erweichungspunkt Ring und Kugel angezeigt, jedoch in geringerer Masse. Dies zeigt, dass der DSR-Schermodul G^* sehr empfindlich auf Verhärtungen reagiert.

Gemäss mündlichen Informationen des Bauherren war die Verdichtung stellenweise ungenügend. Diese könnte eine direkte Folge des zu harten Bindemittels gewesen sein. Umgekehrt kann die Bindemittelverhärtung auch durch den erhöhten Hohlraumgehalt verursacht worden sein. Darauf deutet Abbildung 8, wo deutlich zu sehen ist, dass der Kornausbruch verstärkt in der Mitte aufgetreten ist. Dies könnte auf eine ungenügende Verdichtung in der Strassenmitte zurückzuführen sein, was von Zeit zu Zeit vorkommt, wenn eine Deckschicht auf eine gegebene Höhe einer bestehenden Fahrbahn eingebaut werden muss. Leider sind keine Resultate von Bindemitteluntersuchungen an Bohrkernen beim Einbau vorhanden, um diese Hypothese zu bestätigen.

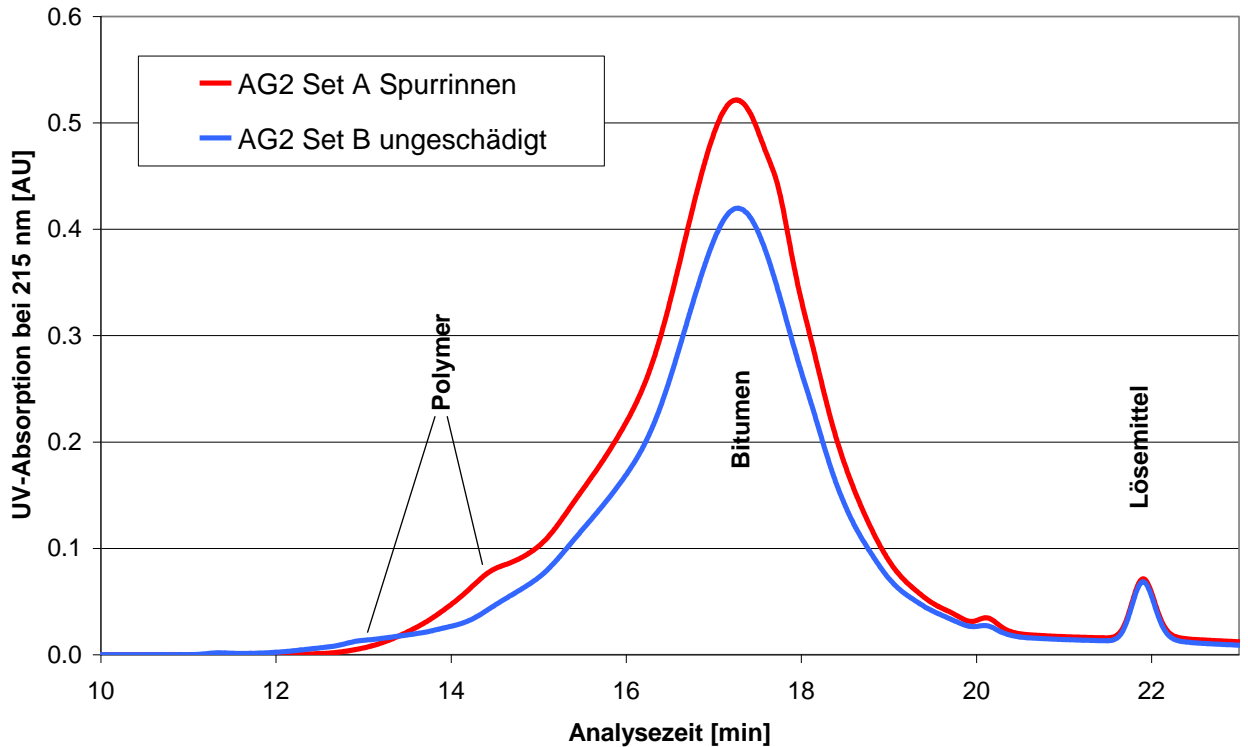
Abbildung 15: GPC-Chromatogramme des rückgewonnenen Bindemittels des Objektes AG 2

Eine Erklärung für das paradoxe Verhalten liefern die GPC-Untersuchungen an den extrahierten Bindemitteln. Die GPC-Chromatogramme der geschädigten und nicht geschädigten Probe (Abbildung 15) unterscheiden sehr stark voneinander, sowohl bezüglich Grösse des Bitumenpeaks als auch bezüglich des Polymerbereichs. Bei einer Schädigung durch Überhitzung wäre der Bitumenpeak in beiden Proben praktisch identisch, wie dies beim Objekt AG1 (Abbildung 11) der Fall war, wo die Chromatogramme praktisch deckungsgleich übereinander lagen. In der Regel führt eine Überhitzung des Bindemittels lediglich zu einer leichten Verschiebung der linken Seite des Bitumenpeaks nach höherer Molekularmasse, das heisst nach links zu kürzerer Analysezeit. Die überlagerten Chromatogramme in Abbildung 15 des Objektes AG2 unterscheiden sich jedoch so stark, was nur dadurch zu erklären ist, dass es sich bei den beiden Bindemittelproben um zwei ganz unterschiedliche PmB-Produkte handeln muss, vermutlich sogar von verschiedenen Herstellern. Diese Vermutung wurde nach Rückfrage dann auch tatsächlich mündlich bestätigt.

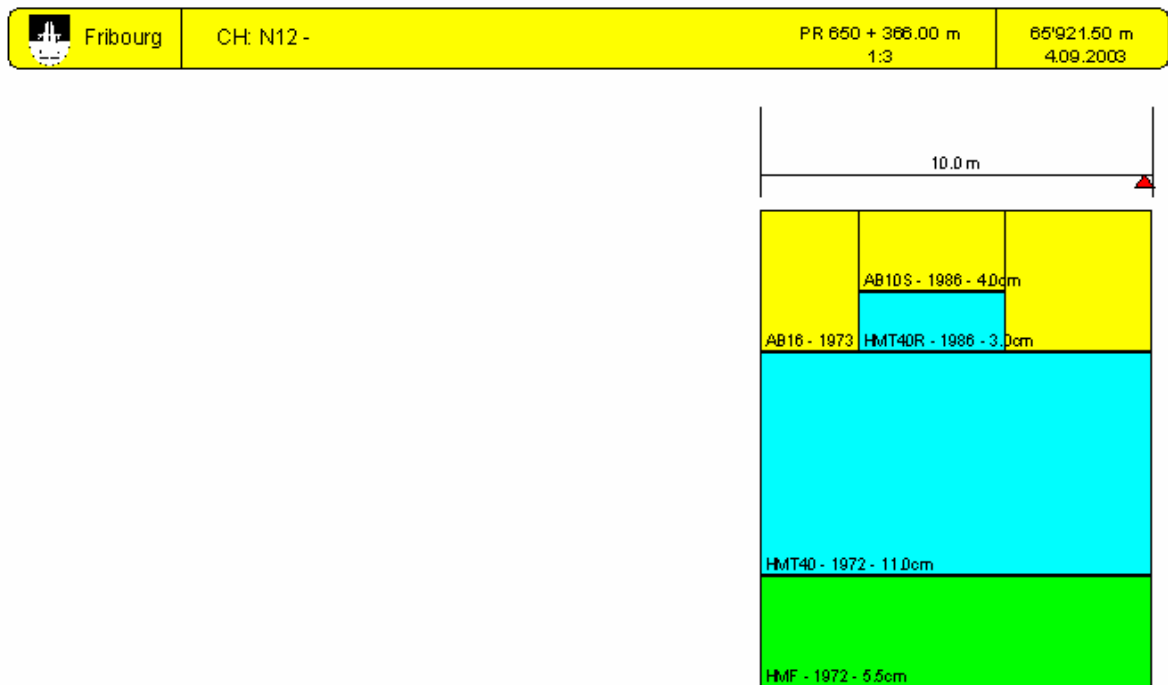
Abbildung 18: Belagsaufbau der Nationalstrasse A 12- Juraseite nach der Sanierung 1986 [37]

Ort	Autobahn A12 zwischen Düdingen und Flamatt, Normalspur Fahrrichtung Fribourg bei Messpunkt 67.300
Schadensart	Spurrinnen
Referenzstrecke	gleicher Autobahnabschnitt, Normalspur Fahrrichtung Fribourg, bei Messpunkt 66.000
Belagsaufbau und Sanierungsarbeiten (Abbildung 18):	
	Einbau 1972 : HMT - B, 11 cm Dicke, Bitumen B 60/70 Mavag, 4.2% Bindemittelgehalt
	Einbau 1973 : AB 18S, 7 cm dick, Bitumen B 60/70 Mavag, Bindemittelgehalt 5.75
	Sanierung 1986: Abfräsen, danach Heissrecycling in-place (Remix), darauf neue Deckschicht AB 10S, B 80/100 (Venezuela Bitumen mit 1.75% Trinidad)

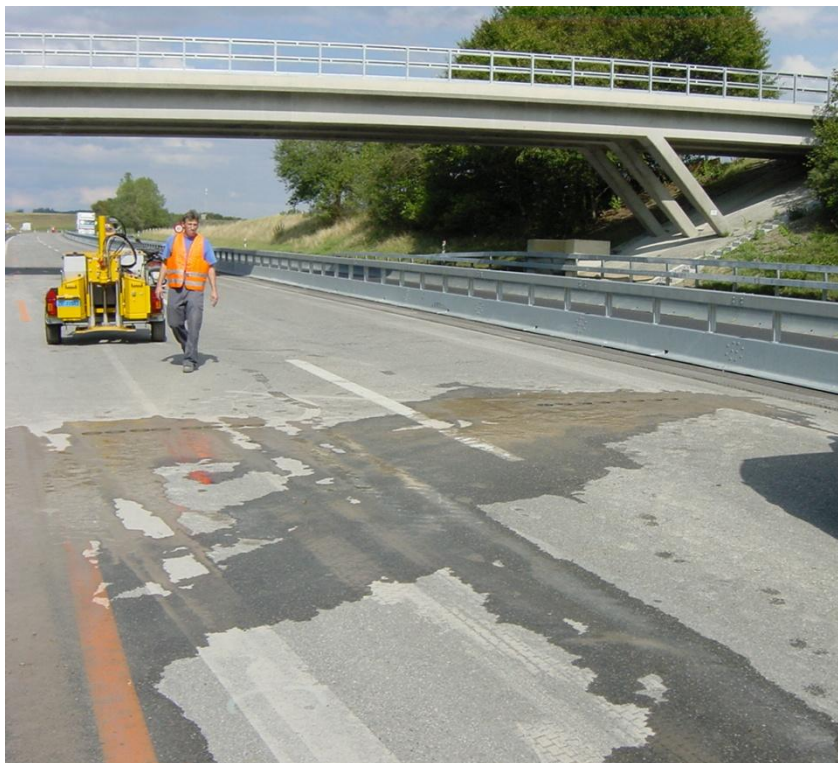
Abbildung 19: Probenahme am Objekt FR1

Proben	Bohrkerne 1-8 (Set A)	Bohrkerne 9 - 16 (Set B)
Ort	bei Flamatt Messpunkt 67.300	bei Flamatt Messpunkt 66.000
Fahrspur	Normalspur Richtung Fribourg (Juraseite)	
Spurrinnentiefe	2 - 3 cm	< 1 cm

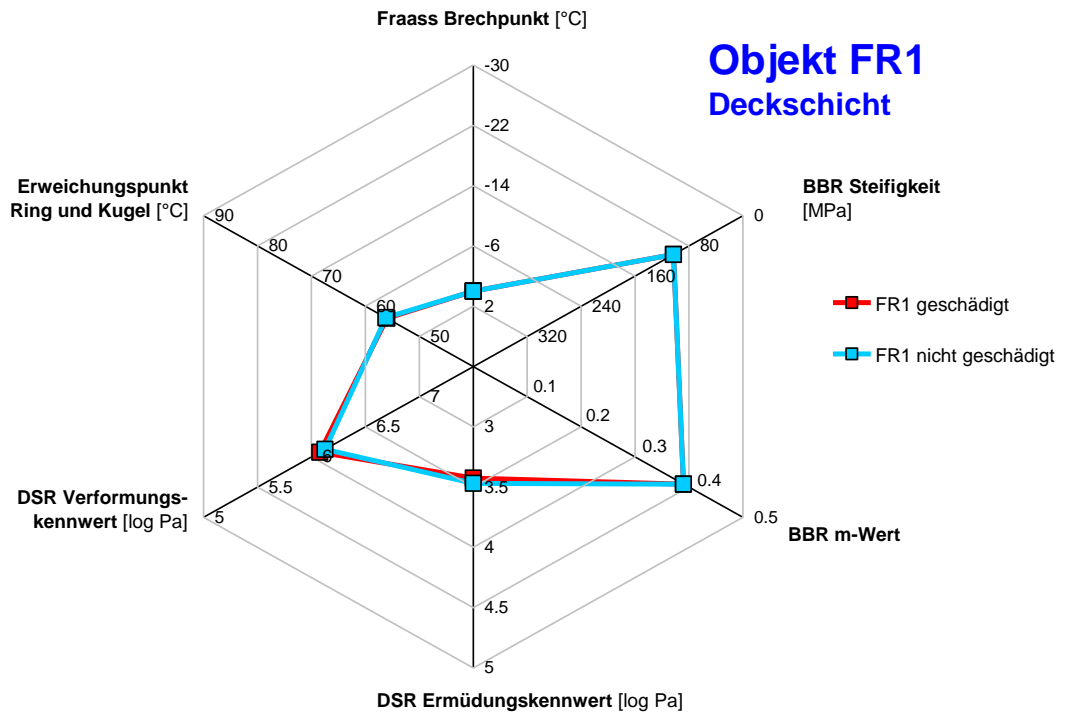
Abbildung 20: Resultate der Deckschicht des Objektes FR1 dargestellt im Spinnendiagramm

Die Bindemitteluntersuchung der Bohrkernproben an den beiden beprobten Stellen lässt keine signifikanten Unterschiede erkennen, wie dies im Spinnendiagramm (Abbildung 20) deutlich zum Ausdruck kommt. Sowohl die Resultate der Mischgut- als auch jene der Bindemitteluntersuchungen waren innerhalb der Messunsicherheit identisch. Dementsprechend waren auch die Chromatogramme der Gelpermeations-Chromatographie absolut deckungsgleich.

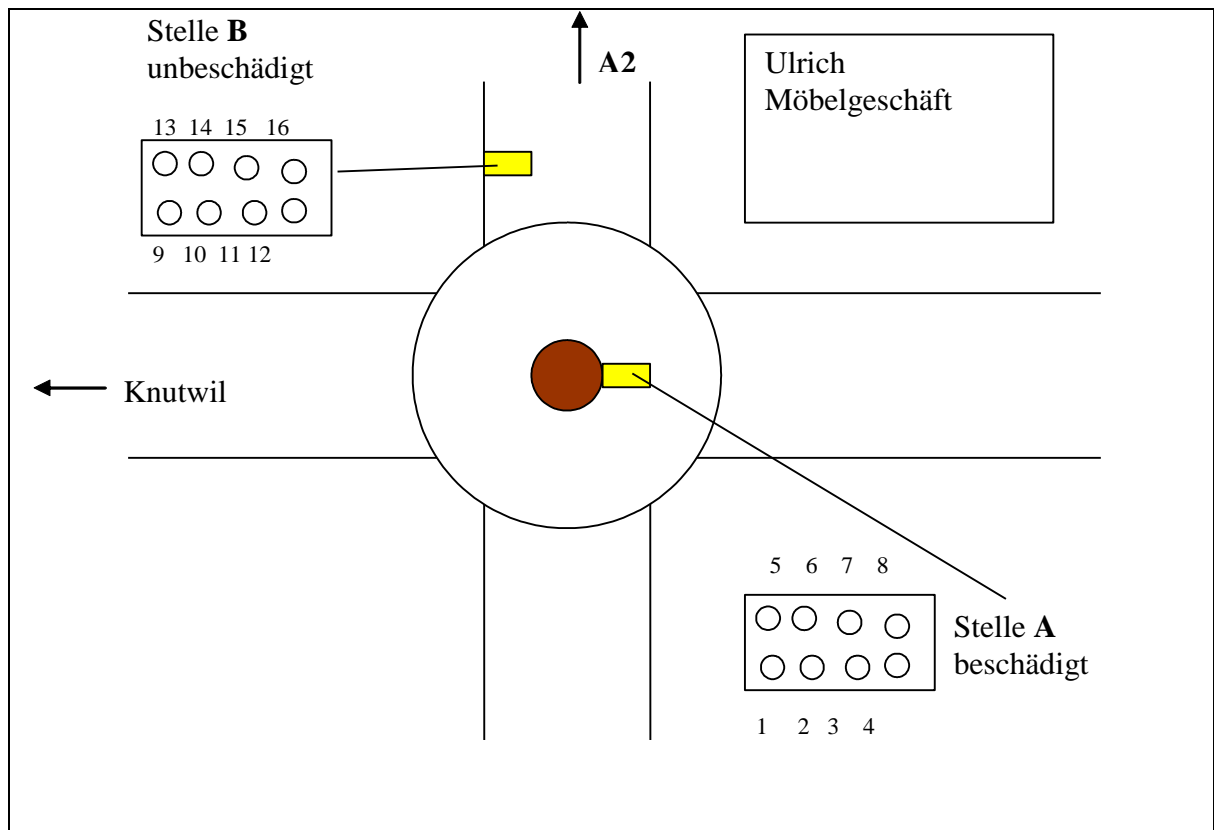
Abbildung 32: Skizze der Probenahme für LU1

Probenahme	durch Kt. Luzern bei Anwesenheit der Empa
Datum	9.4.03
Entnahme Set A	Bohrkerne 1-8 im Kreisels
Entnahme Set B	Bohrkerne 9-16 ausserhalb des Kreisels

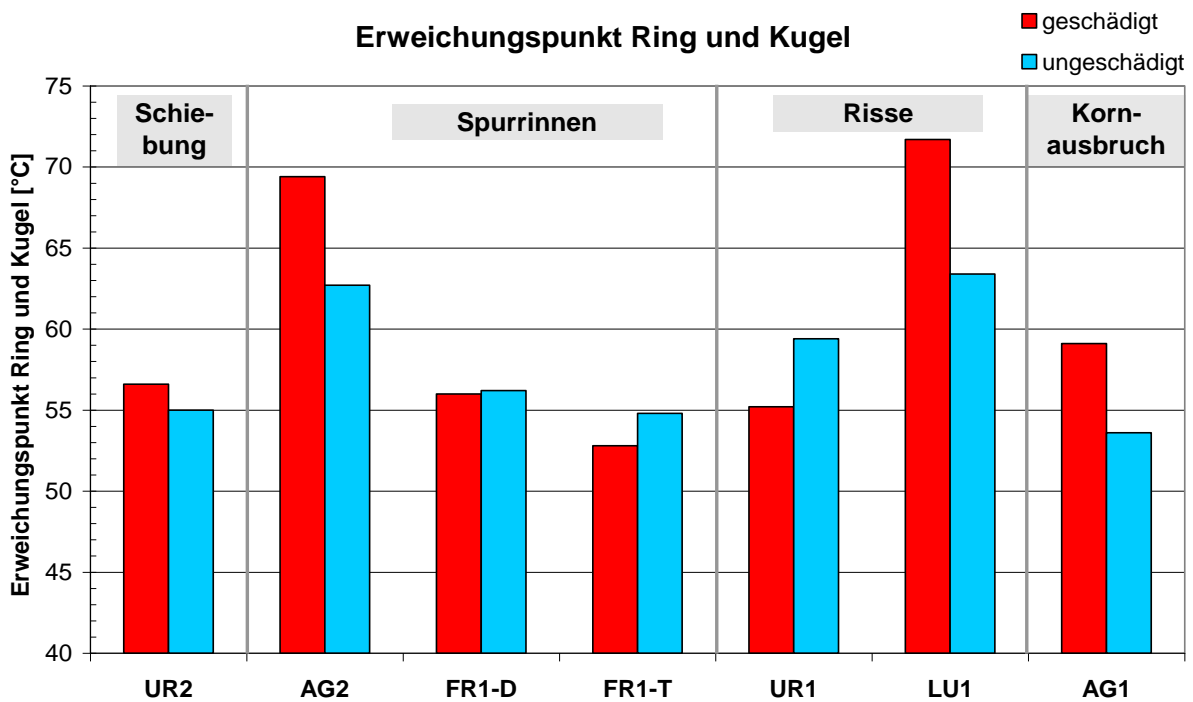
Abbildung 35: Übersicht über die Ring- und Kugelwerte

Bezüglich des Erweichungspunktes Ring und Kugel sind keine Aussagen bezüglich einer Limite, ab der Spurrinnen vermehrt auftreten, möglich (Abbildung 35). Vermutlich überwiegen andere Faktoren wie Mischguteigenschaften oder die Qualität des Untergrundes.

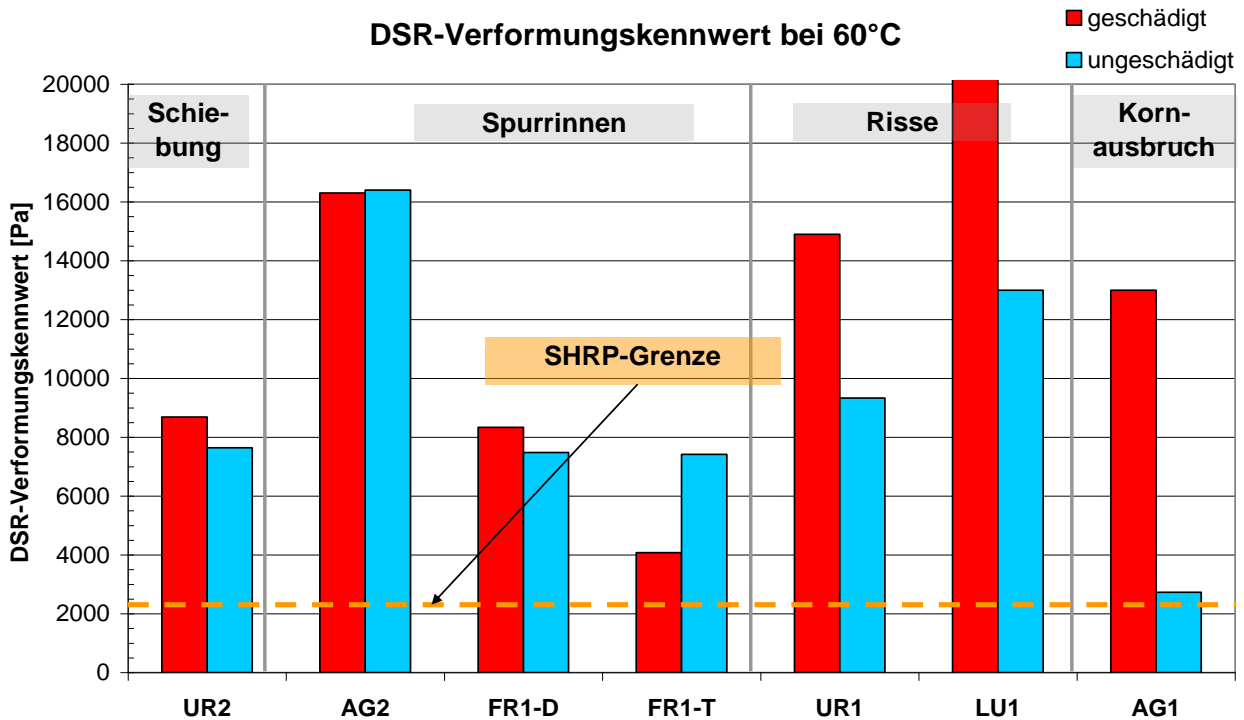
Abbildung 36: Übersicht über die DSR-Verformungskennwerte bei 60°C

In SHRP wird für den Verformungskennwert ($G^*/\sin\delta$) ein minimaler Wert von 2200 kPa verlangt. Für eine Temperatur von 60°C ist dieser Wert zu tief, denn alle Objekte zeigen höhere Verformungskennwerte. Die kritische Grenze dürfte eher in der Nähe von 5000 Pa liegen. Es ist aber zu berücksichtigen, dass Schäden wie Spurrinnen oder Schiebungen, die bei höheren Temperaturen entstehen, nicht alleine auf das Bindemittel zurückzuführen sind. Neben dem Kornaufbau und der Schichthftung spielen auch das Ausmass der Verkehrsbelastung, Mikroklima und Belagsaufbau eine wichtige Rolle, so dass im Prinzip nur Proben aus der gleichen Strassenausschnitt vergleichbar sind. Solche Situationen sind aber wie dieses Forschungsprojekt zeigte, selten anzutreffen.

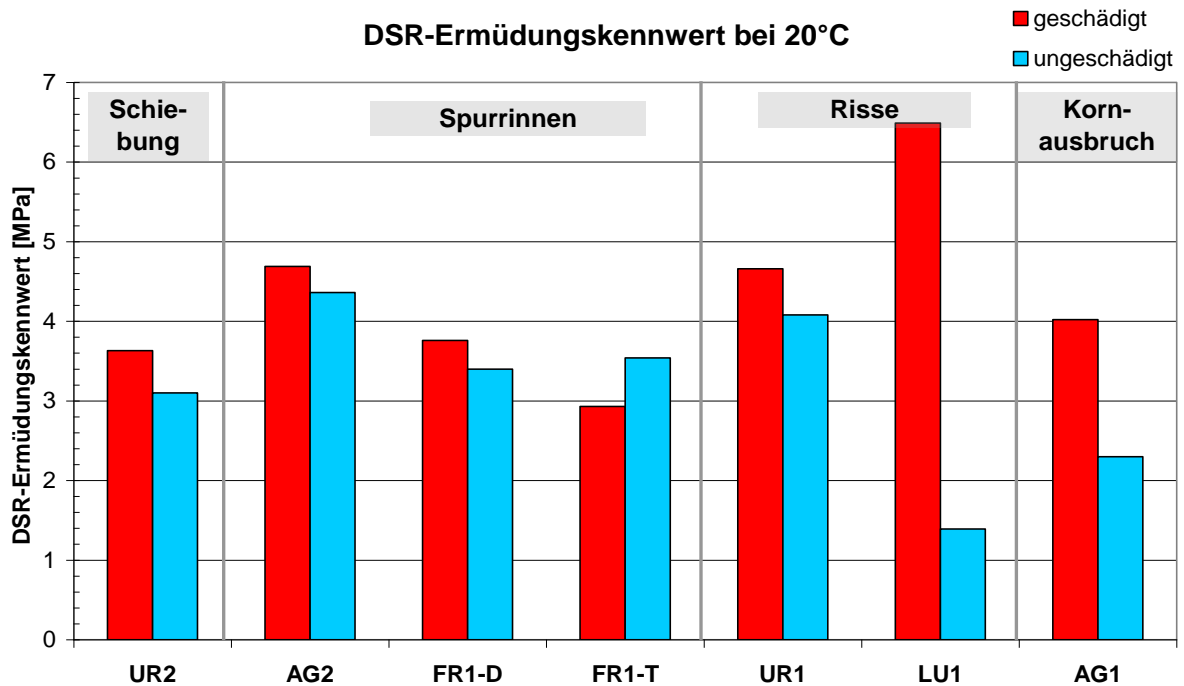
Abbildung 37: Übersicht über die Ermüdungskennwerte bei 20°C

Die schweizerische und europäische Normierung kennt bisher keine Bindemittel-Kennwerte für die Ermüdung. In den USA wurde in SHRP ein mit dem DSR bestimmter Ermüdungskennwert ($G^* \cdot \sin \delta$) definiert, der aus dem komplexen Modul und dem Phasenwinkel berechnet wird. Die kritische Grenze für Ermüdungsrisse wurde in Abhängigkeit der mittleren Temperatur mit 5 MPa festgelegt. Grössere Werte bedeuten ein Risiko zur Bildung von Ermüdungsrisse. In unseren Untersuchungen weist nur die geschädigte Probe von LU1 einen höheren Wert aus. Der Ermüdungskennwert beim Objekt UR1 liegt unterhalb dieses Wertes, wobei es sich hier vermutlich aber nicht um einen Ermüdungsrisse handelt. Da bei SHRP jedoch die Prüftemperatur im Bereich von 0 bis 40°C variiert wird, können die Werte nicht direkt verglichen werden. Für den Verformungskennwert weisen die DSR-Resultate eine gute Differenzierung auf.

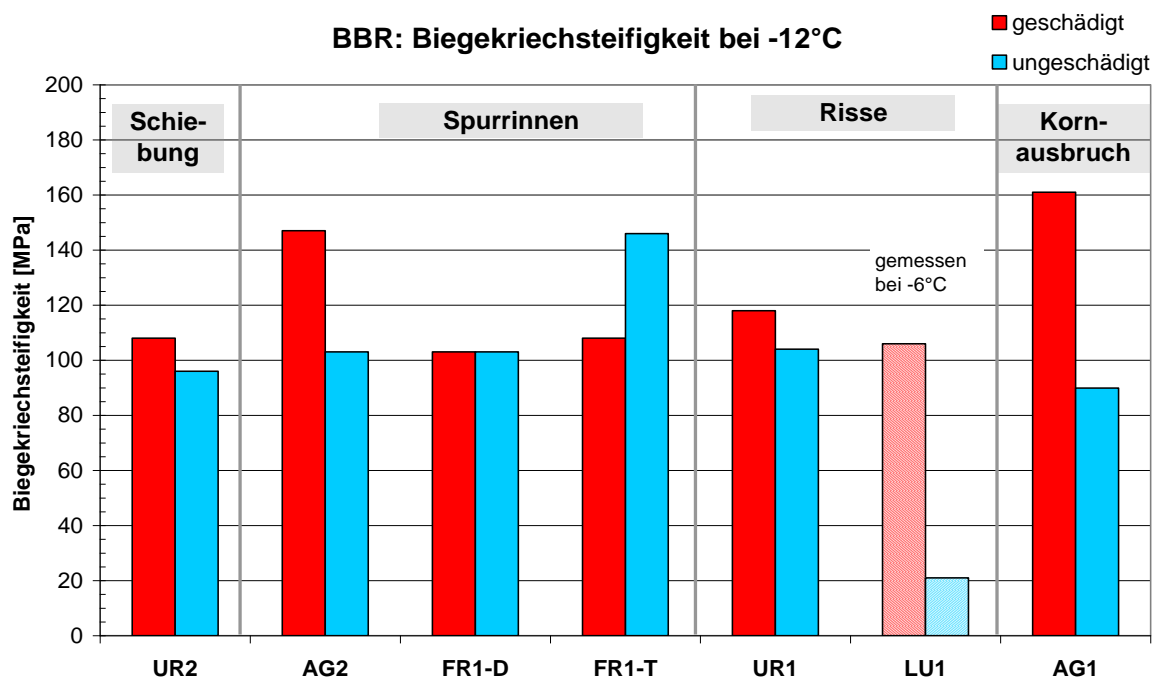
Abbildung 38: Übersicht über die Biegebruchsteifigkeit mittels BBR bei -12°C

Die BBR-Biegebruchsteifigkeit gibt Informationen über die Sprödigkeit des Bindemittels bei tiefen Temperaturen an. Im Gegensatz zum Brechpunkt nach Fraass handelt es sich aber nicht um eine Bruchprüfung sondern um einen Kriechversuch bei tiefen Temperaturen zwischen etwa -30 und 0°C. Bei SHRP ist ein Maximalwert von 300 MPa festgesetzt, aus dem dann die untere Gebrauchstemperatur bestimmt wird. In diesem Projekt wurde mit einer Ausnahme eine feste Temperatur von -12°C gewählt, um die Werte besser vergleichen zu können. Bei den Rissen und beim Kornausbruch haben die geschädigten Bindemittel eine höhere Biegebruchsteifigkeit. Die absoluten Werte sind aber nicht höher als bei anderen Schadensbildern. Dies dürfte darauf zurückzuführen sein, dass vermutlich bei keinem Objekt Kälterisse aufgetreten sind, was bei der Diskussion der Schadensursache schon vermutet wurde.

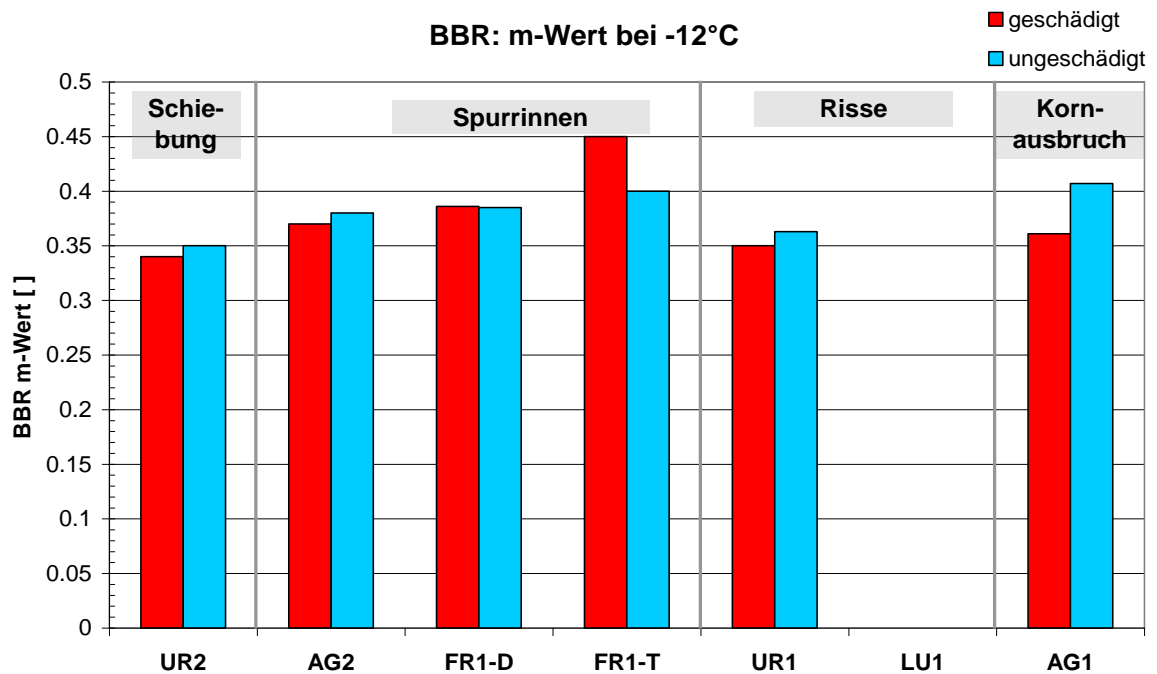
Abbildung 39: Übersicht über die Bestimmung des m-Wertes mittels BBR bei -12°C

Der m-Wert gibt Auskunft über die Steigung der Steifigkeitskurve. Er sollte nach SHRP möglichst gross sein, dies bedeutet, dass das Bindemittel in der Kälte besser relaxieren kann.

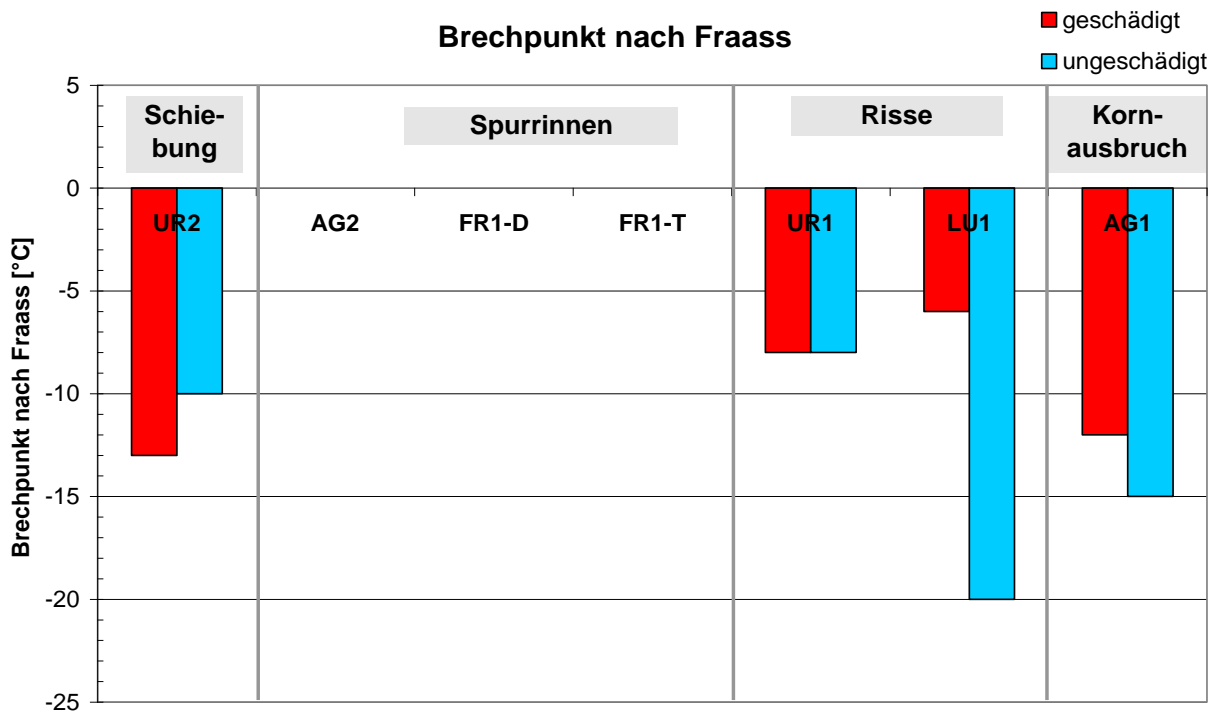
Abbildung 40: Übersicht über den Brechpunkt nach Fraass

Für Objekte, wo Spurrinnen als Schadensbild beobachtet wurden, sind keine Brechpunkte nach Fraass bestimmt worden, da es sich nicht um Schäden handelt, die bei tiefen Temperaturen auftreten. Im Fall von UR1 und AG 1 ist die Differenzierung mittels BBR deutlich besser. Bei UR1 wurde die gleiche Temperatur für den Brechpunkt nach Fraass gemessen, während mittels BBR die geschädigte Probe einen um 15% höheren Wert ergab. Für eine Bestätigung der besseren Differenzierung mittels BBR sind aber mehr Werte notwendig.
