# Datenblatt begrünte Stützgitterböschungen

| Objekt-Code | <b>AG-01</b> |
| Gemeinde | Aarau / AG |
| Lokalität | Schachen, entlang SBB |

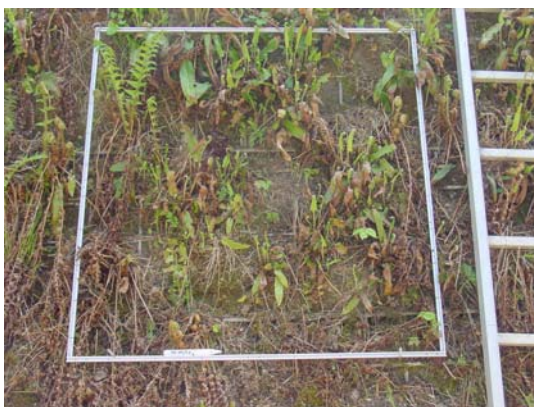
AG-01/3 (05.08.2010/BS)

| Pflegezustand | Extensiv gepflegt. Viele Pflanzen scheinen wild gewachsen zu sein. Verschiedene Farnarten Foto Nr. 03 |
