# **Erfahrungen mit langen integralen und semi-integralen Brücken**

**Experiences with long integral and semi-integral bridges**

**dsp Ingenieure & Planer AG, Stationsstrasse 20, 8606 Greifensee**  
**Prof. Dr. Walter Kaufmann (ab 01.05.2014 ETH Zürich)**  
**Dr. Juliane Buchheister**

**Forschungsprojekt AGB 2009/001 auf Antrag der Arbeitsgruppe  
Brückenforschung (AGB)**

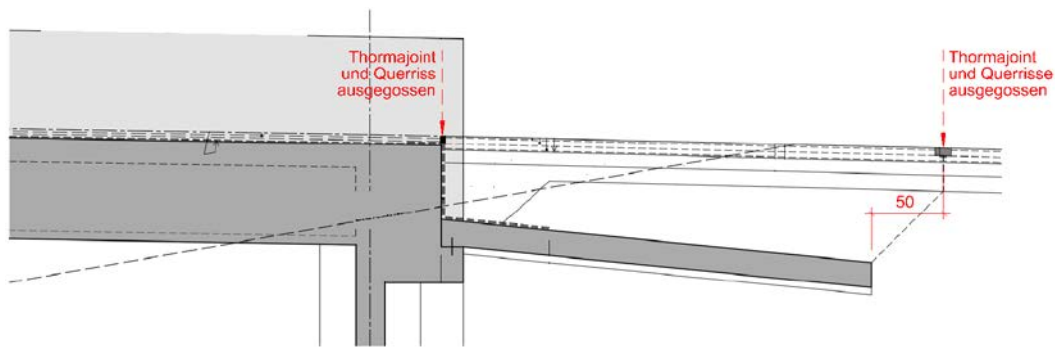
**Abb. 18** Belagsschäden rechtes Brückenende Überführung Einfahrtsrampe zur N20 (BW 714), Birmensdorf (ZH)

Beim rechten Brückenende (Richtung Anschluss, Westen, Wettswil) waren zwei vergossene Querrisse, jeweils über die halbe Fahrbahnbreite, beim hinteren Fahrbahnübergang aus Polymerbitumen (Schleppplattenende) vorhanden, sowie ein ebenfalls vergossener Querriss über die ganze Brückenbreite beim vorderen Thormajoint (Brückenende). Daneben waren verschiedene weitere, kleinere Risse im Belag vorhanden.

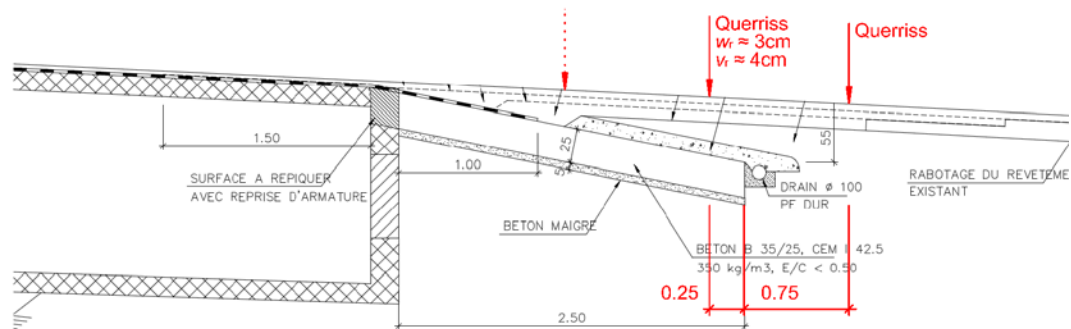
Beim rechten Brückenende (Seite Chalais) wurde ein ca. 3 cm breiter Querriss mit einem vertikalen Versatz von ca. 4 cm vorgefunden, der ziemlich genau am Ende der Schleppplatte verläuft (6 m hinter Lagerachse). In einem Abstand von ca. einem Meter von der Schleppplatte vorlandseitig war ein zweiter, kleinerer Querriss vorhanden, hinter welchem mutmasslich eine Werkleitung neu verlegt wurde, mit einem Schacht im Brückenendbereich.

**Abb. 39** Belagsschäden rechtes Brückenende Rhonebrücke Noes, Sierre (VS)

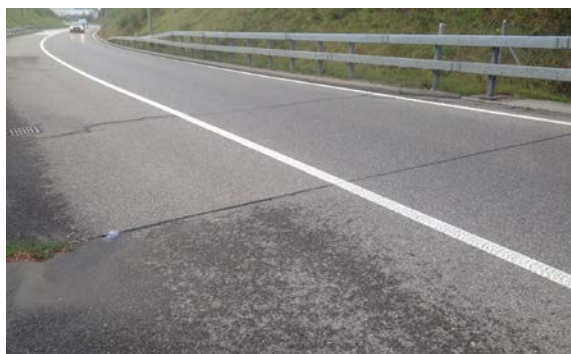
Brückenende links

Beim linken Brückenende (Richtung Süden) war im Bereich des Schleppplattenendes ein verfüllter Querriss über die ganze Brückenbreite vorhanden, der sich wieder ca. 1 cm geöffnet hatte. Im Randbereich traten Risse ca. 50-70 cm näher zur Brückenmitte auf, wobei ein Riss sogar durch einen Randstein verlief. Auch im Bereich der Polymerbitumenfuge bildeten sich mehrere neue, kürzere Risse.

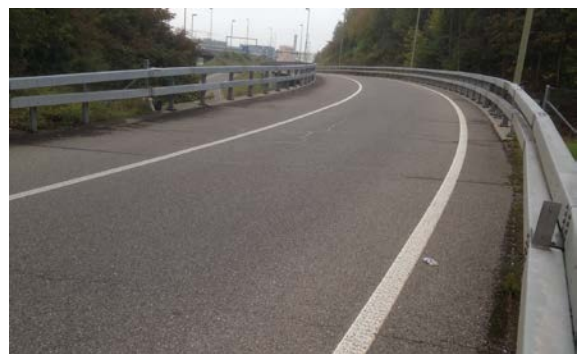
Brückenende rechts

Beim rechten Brückenende (Richtung Norden) waren in einem Abstand von ca. 4 m vorlandseitig von der Lagerachse über ca. zwei Drittel der Fahrbahnbreite neue Querrisse entstanden. Zudem war rund 8 m hinter der ersten Polymerbitumenfuge eine weitere solche Fuge ausgeführt worden. Weitere 4.2 m dahinter wurde ein zusätzlicher Querriss (Breite 0.5 cm) über die ganze Fahrbahnbreite angetroffen.

Die Belagsschäden stehen mutmasslich in Zusammenhang mit den horizontalen Verschiebungen der Brückenenden. Insbesondere die relativ weit vom rechten Brückenende entfernten Risse dürften jedoch primär durch Setzungen im anstehenden, setzungsempfindlichen Baugrund verursacht worden sein.

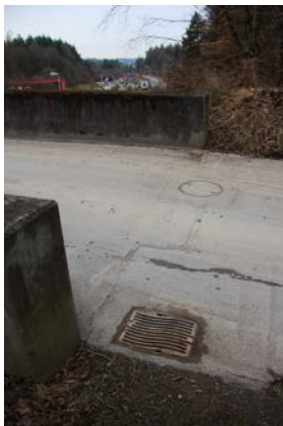
Brückenende links

Bei unserer Begehung im Jahr 2014 wurden bei beiden Brückenenden (links = Hinterkappeln und rechts = Bethlehem) vergossene Querrisse am Ende der Schleppplatte (=Ende Trägerwände) festgestellt, mit einer Breite von ca. 4 cm. Beim linken Brückenende wurde zusätzlich eine vertikale Verschiebung von rund 1 cm festgestellt.

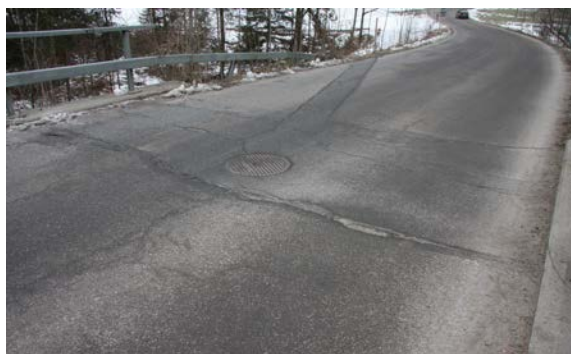
Brückenende links

Bei unserer Begehung im Jahr 2014 wurde am linken Brückenende (Wimmis/ Zweisimmen, Burgholz) ein Schacht im Belag vorgefunden, mit einem grossen, bis 8 cm breiten Querriss und Abplatzungen unmittelbar davor, in einem Abstand von ca. 3 m von der Widerlagerwand. Vorlandseitig vom Schacht sind zwei weitere Querrisse und ein Schrägriss vorhanden, die vermutlich im Zusammenhang mit Belagsarbeiten bei einem Werkleitungsbau stammen. Diese Risse waren nicht ausgegossen. Zudem wurden Einsenkungen in Richtung Wimmis/ Zweisimmen festgestellt. Es ist zu beachten, dass der Längsschnitt in den Plänen im Vergleich zum Kataster von der anderen Seite dargestellt wurde.

Die grossen Belagsschäden im Bereich des linken Brückenendes stehen mutmasslich in direktem Zusammenhang mit dem Schacht, welcher eine grosse Unstetigkeit der Steifigkeiten verursachen dürfte, insbesondere in Anbetracht der relativ hohen Dammschüttung bei diesem Brückenende, mit entsprechend grossen, zu erwartenden Setzungen. Beim rechten Brückenende sind die Belagsschäden mutmasslich durch das Fehlen der Schleppplatte mitverursacht worden. Bei beiden Widerlagern dürften sich zudem die durch die in der Böschung liegende Druckstrebe bewirkten vertikalen Verschiebungen am Brückenende bei Temperaturänderungen tendenziell nachteilig auswirken.

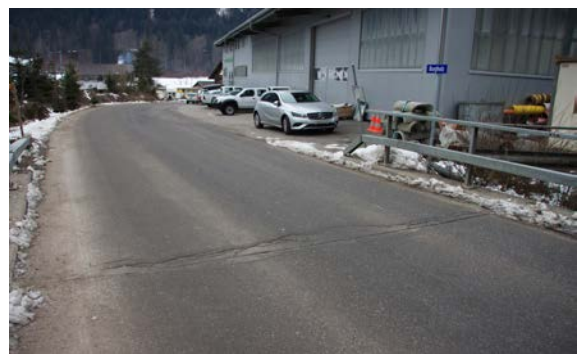
Brückenende rechts

Beim rechten Brückenende (Oey-Diemtigen, Latterbach) wurde rund 1 m vorlandseitig der Widerlagerwand ein ausgegossener Fugenschnitt angetroffen, mit mehreren dazu parallelen Rissen (Rissbreite ca. 0.5 cm – 1 cm) über die ganze Fahrbahnbreite.

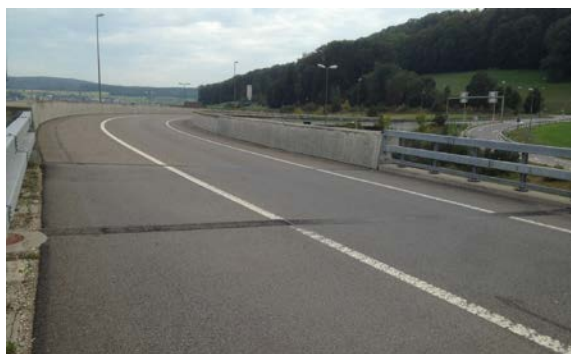
Brückenende links

Die trotz Inbetriebnahme mehrere Jahre nach der Fertigstellung eingetretenen Belagsrisse bei der Überführung Einfahrtsrampe zur N20 (BW 714) zeigen, dass der Übergangsbereich zwischen Brücke und Strassenkörper zumindest bei integral oder semi-integral ausgebildeten Brückenenden als Bestandteil der Brücke betrachtet werden muss, für dessen Ausbildung – inklusive Hinterfüllung – der Projektverfasser der Brücke verbindliche Angaben machen muss, die bei der Ausführung einzuhalten sind. Die Richtigkeit der diesbezüglichen Vorgabe in der Richtlinie [1] (Hinterfüllung mit rolligem Material) wird dadurch bestätigt.
