Bewertung des Zustandes von Spanngliedern der Korrosionsschutz-Kat. b und c

**Condition assessment of post-tensioning tendons
in corrosion protection categories b and c**

TFB AG

Forschungsprojekt BGT_20_06B_02
auf Antrag des Bundesamtes für Strassen ASTRA
April 2026 | 1821

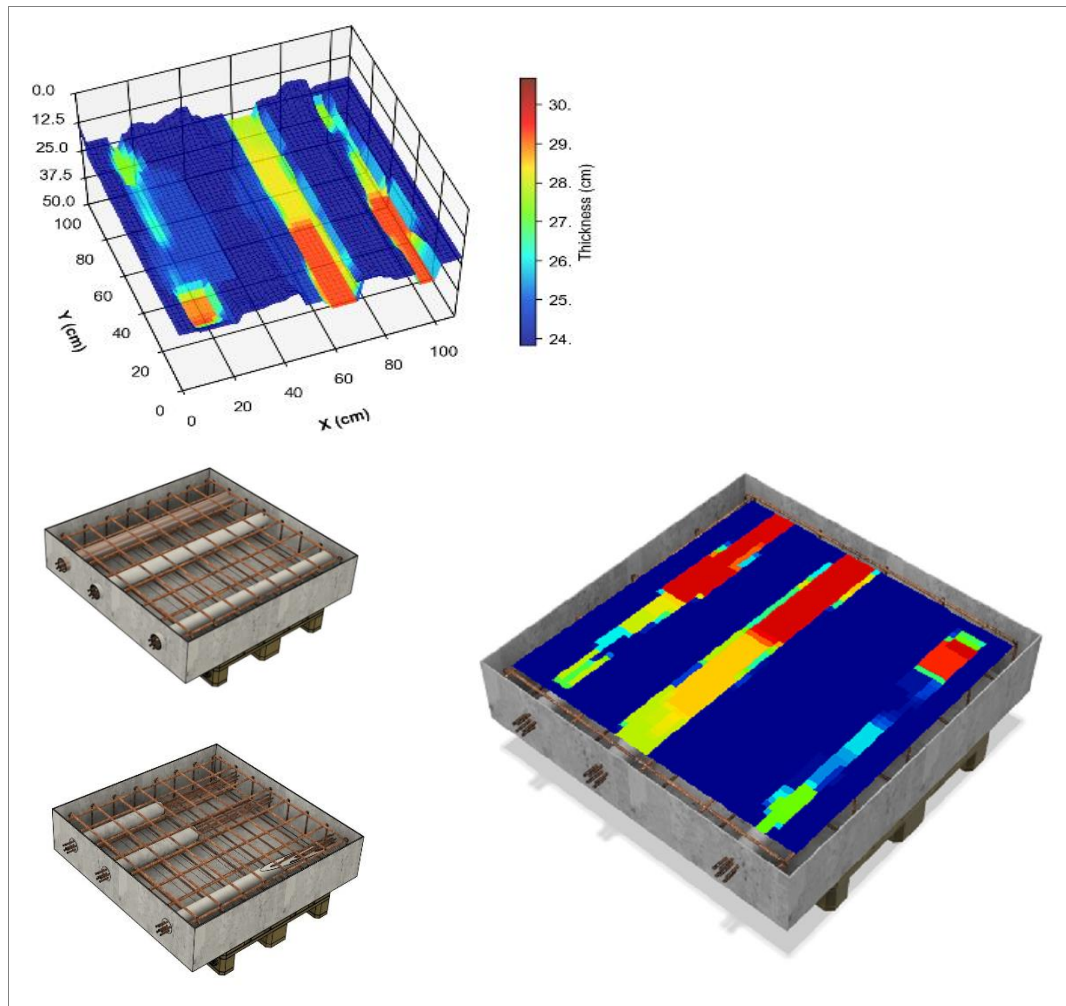
Abbildung 23: Impact-Echo-Profil für Prüfkörper Uno bei Messung von der Vorderseite.

Im Profilplot (Abbildung 23) treten die Spannkäle 1-M und 2-K als deutlich abgegrenzte Zonen reduzierter dominanter Frequenz in Erscheinung. Dieses Muster entspricht dem typischen Bild einer Rückwandverschiebung infolge eines akustischen Übergangs. Im Bereich der Spannkäle ist die dominante Frequenz systematisch verringert gegenüber den Referenzmesspunkten ausserhalb der Kanäle. Entlang der Kanäle lassen sich zwei charakteristische Segmente unterscheiden: ein Abschnitt mit moderater Frequenzreduktion über der Verfüllung sowie ein Abschnitt mit ausgeprägtem Frequenzabfall über der unverfüllten Zone. Die Befundlage erlaubt eine Differenzierung zwischen verfüllten und unverfüllten Abschnitten. Dieser Sachverhalt zeigt sich konsistent sowohl beim metallischen Hüllrohr (1-M) als auch beim Kunststoffrohr (2-K).

Im Spannkanal 3-K lässt sich ein Abschnitt mit deutlich verstärktem Frequenzabfall erkennen. Dieser Bereich korrespondiert mit der Zone, in der der Verfüllgrad sukzessive gegen Null abnimmt. Die Ausprägung des Signals entspricht dem typischen Bild einer unvollständigen oder fehlenden Verfüllung.

In der Gesamtschau ergibt sich ein konsistentes Muster: Die gemessenen Frequenzverschiebungen korrelieren stark mit dem tatsächlichen Verfüllzustand der Spannkäle. Die detektierten Unterschiede zwischen verfüllten und unverfüllten Bereichen sind klar erkennbar. Der Kontrast ist beim metallischen Hüllrohr stärker ausgeprägt als beim Kunststoffrohr. Das Ergebnis bestätigt eine signifikante Sensitivität des Impact-Echo-Verfahrens für die Detektion von Inhomogenitäten im Bereich der Spannkäle.

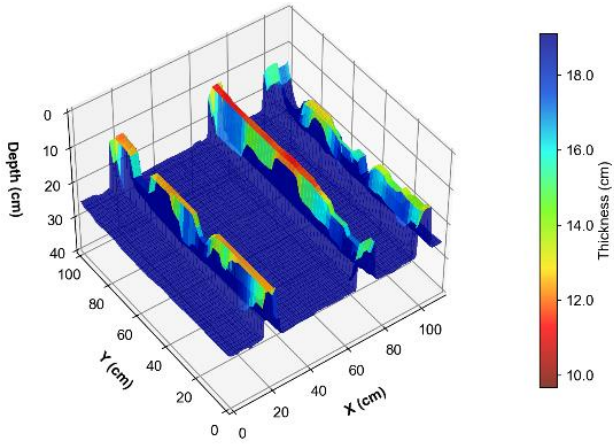
Laufzeit- bzw. Tiefenprofil

Das Gesamtbild der Ultraschallmessung vermittelt keine diagnostisch verwertbaren Laufzeit- oder Amplitudenkontraste im Zusammenhang mit der Verfüllsituation. Es besteht hier keine ausreichende Sensitivität zur Differenzierung des Verfüllzustands der Spankanäle.

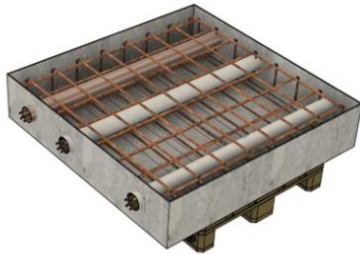
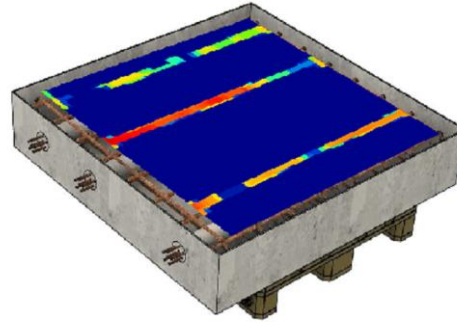
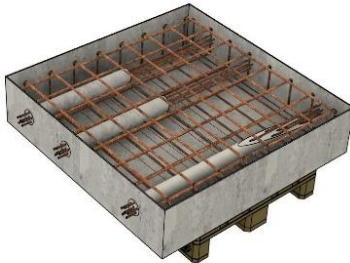
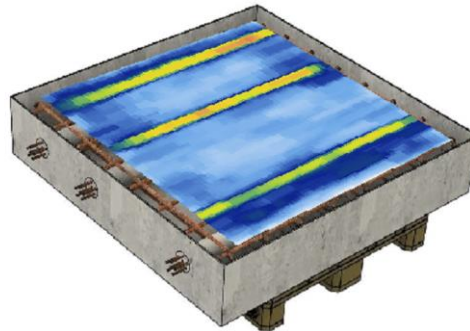
Abbildung 24: Ultraschall-Ergebnisdarstellung für Prüfkörper Uno bei Messung von der Vorderseite.

Das aus den Ultraschallmessungen gewonnene Laufzeit- bzw. Tiefenprofil (Abbildung 24) zeigt ein weitgehend homogenes Erscheinungsbild ohne auffällige Laufzeitabweichungen. Die Signalverläufe entlang der Messlinien weisen keine systematischen Differenzen auf, die mit dem Verfüllzustand der Spankanäle korrelieren würden. Das Laufzeitverhalten bleibt über den gesamten Messbereich konstant.

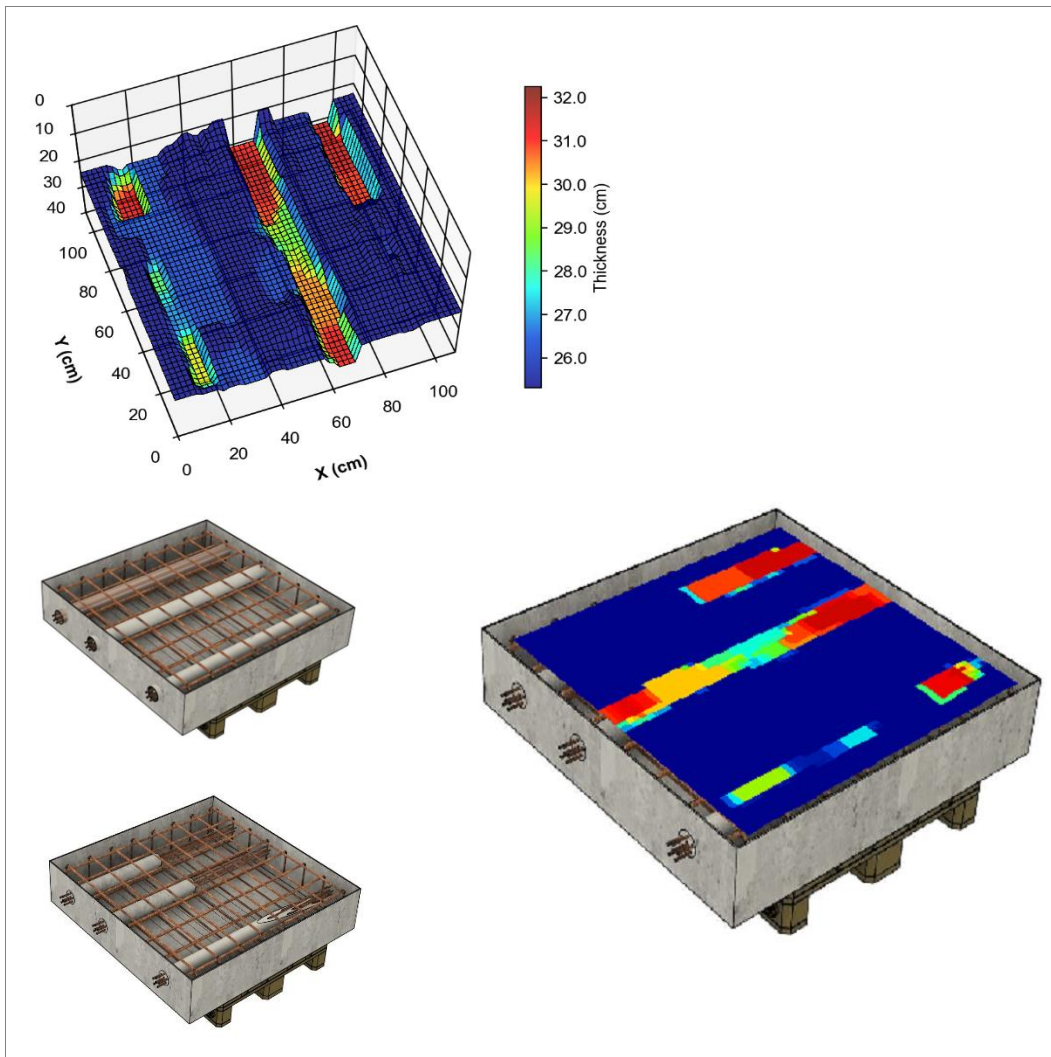
Abbildung 25: Impakt-Echo-Profilardarstellung für Prüfkörper Uno bei Messung von der Rückseite.

Die von der Rückseite durchgeführten Impakt-Echo-Messungen zeigen ein charakteristisches, differenziertes Bild der Spannkanaalbereiche (Abbildung 25). Beim Spannkanaal 1-M tritt der unverfüllte Abschnitt als deutlich ausgeprägte Rückwandverschiebung in Erscheinung. Die dominanten Frequenzen sind in diesem Bereich signifikant reduziert. Eine entsprechende Anzeige über dem verfüllten Abschnitt ist nicht festzustellen. Dieses Muster bestätigt den bereits bei der Vorderseitenmessung beobachteten hohen Kontrast zwischen verfüllten und unverfüllten Abschnitten des metallischen Hüllrohres.

Für den Spannkanaal 3-K zeigt sich erneut eine markante Rückwandverschiebung im Abschnitt, in dem der Verfüllgrad gegen Null geht. Das Frequenz- bzw. Tiefenprofil weist in diesem Bereich eine deutliche Absenkung auf, was mit dem vollständig unverfüllten Zustand übereinstimmt.

Insgesamt ergibt sich auch für die Rückseitenmessung ein konsistentes diagnostisches Muster im Sinne des Prinzips der Rückwandverschiebung. Unverfüllte Bereiche werden zuverlässig erkannt und heben sich klar von der Umgebung ab. Allerdings ist der Kontrast zwischen verfüllten und unverfüllten Zonen tendenziell geringer ausgeprägt als bei der Messung von der Vorderseite. Die Auswertung bleibt insgesamt stimmig, weist jedoch bei den Kunststoffhüllrohren eine geringere Trennschärfe auf, während das metallische Hüllrohr erneut eine stabile und eindeutige Signalantwort liefert.

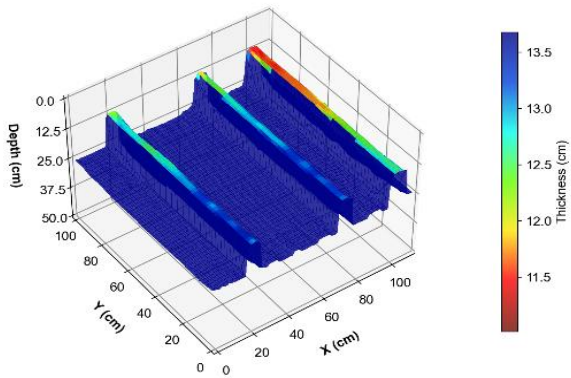
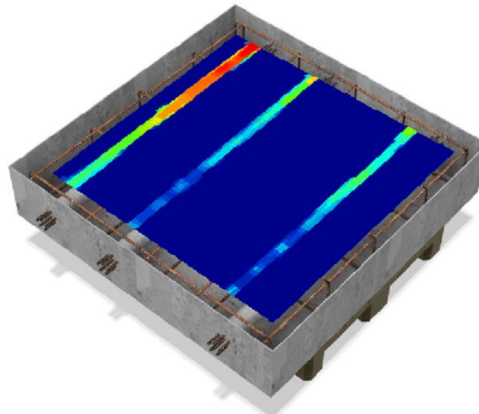
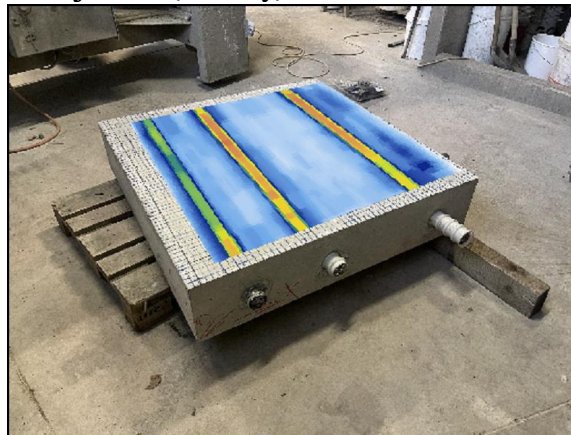
Abbildung 26: Ultraschall-Ergebnisdarstellung für Prüfkörper Uno bei Messung von der Rückseite.

Das aus den Rückseitenmessungen abgeleitete Laufzeitprofil (Abbildung 26) zeigt deutliche Unterschiede in den Laufzeiten innerhalb der verschiedenen Abschnitte der Spannkanaäle. Bei den Spannkanaälen 1-M und 2-K treten über jeweils die unverfüllte Hälfte der Kanallänge verkürzte Laufzeiten beziehungsweise geringere angezeigte Tiefen auf. Die Abweichungen betragen etwa 1 bis 2 cm im Vergleich zu den vollständig verfüllten Abschnitten. Dieses Muster wird durch die Ergebnisse am Spannkanaal 3-K bestätigt, bei dem der Verfüllungsgrad über die halbe Länge sukzessive abnimmt. Trotz des graduellen Übergangs bleibt die Laufzeit im unverfüllten Bereich konstant verkürzt und liegt systematisch unter den Werten des verfüllten Abschnitts, sodass keine kontinuierliche Veränderung der Laufzeit entlang des Verfüllgradienten erkennbar ist.

Die Rückseiten-Ultraschallmessungen am Prüfkörper Uno bestätigen somit, dass die Laufzeitanalyse eine zuverlässige Differenzierung der Verfüllungszustände ermöglicht. Eine signifikante Korrelation lässt sich hingegen auf Basis der Amplitudenanalyse nicht identifizieren.

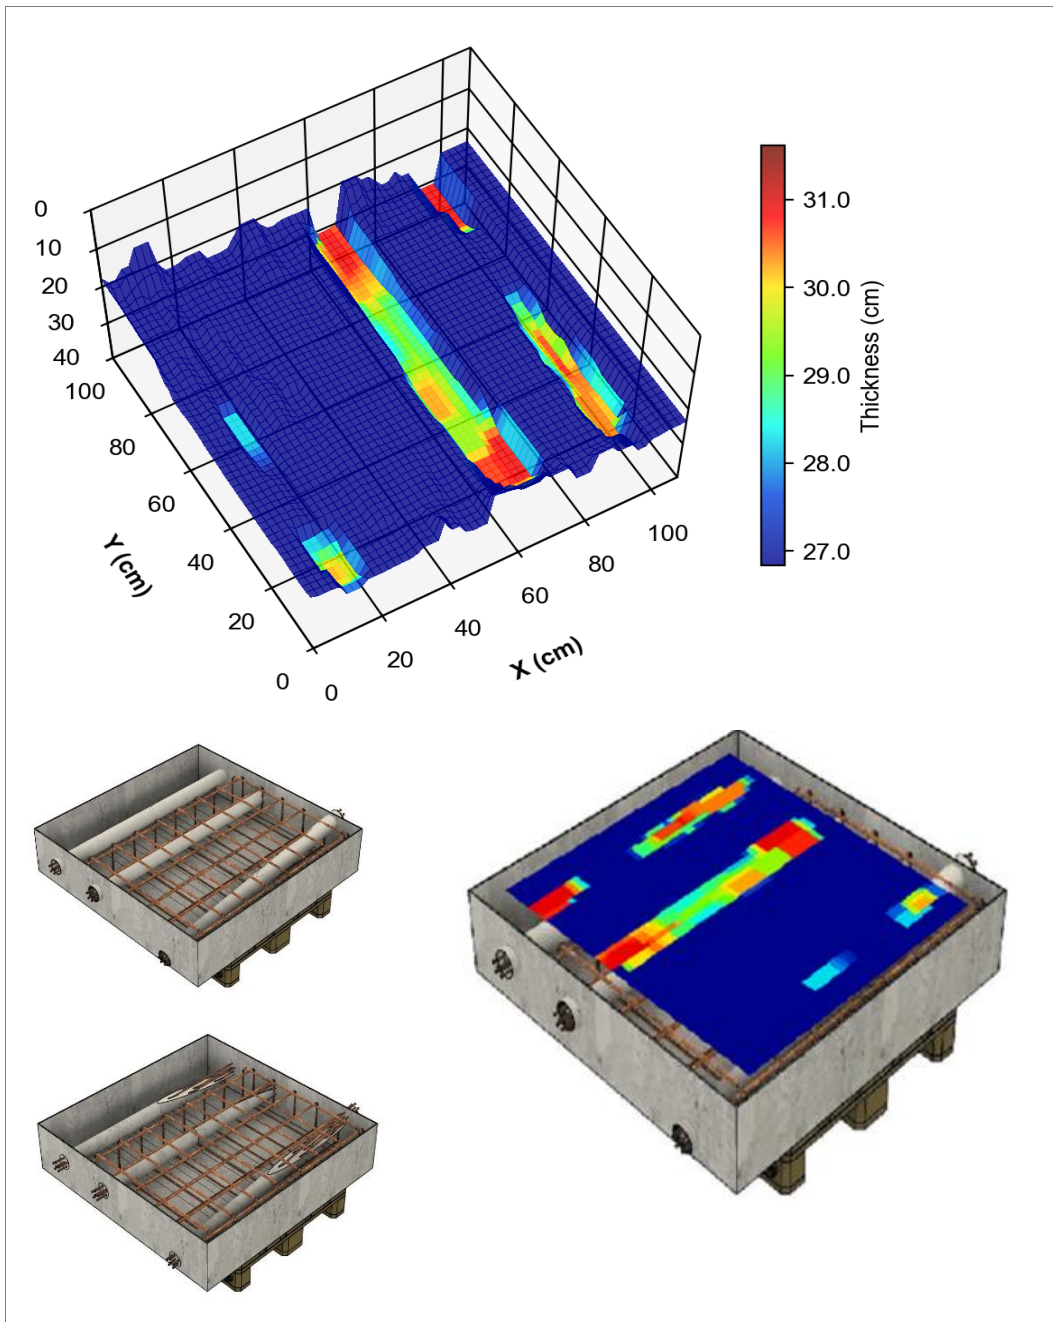
Abbildung 27: Impact-Echo-Profilardarstellung für Prüfkörper Dos bei Messung von der Vorderseite.

Die an Prüfkörper Dos durchgeführten Impakt-Echo-Messungen erfolgten in gleicher Weise wie jene an Prüfkörper Uno. Sämtliche Spannkanäle waren mit Kunststoffhüllrohren ausgestattet. Im Vergleich zum ersten Prüfkörper sind die Verfüllzustände jedoch weniger deutlich voneinander abgegrenzt, was in Abbildung 27 ersichtlich wird.

Bei der Messung von der Vorderseite waren die nicht verfüllten Abschnitte der Spannkanäle dem Messgerät zugewandt. Die detektierten Rückwandverschiebungen fielen insgesamt deutlich schwächer aus als bei den klarer strukturierten Verfüllzuständen von Prüfkörper Uno. Die erfassten Frequenzmuster zeigen keine stabile oder durchgängige Korrelation mit den tatsächlichen Verfüllzuständen der Spannkanäle 4-K und 5-K. Besonders auffällig ist, dass die Bereiche mit maximaler Rückwandverschiebung, gekennzeichnet durch eine signifikant reduzierte dominante Frequenz, nicht mit den räumlichen Segmenten unvollständiger Verfüllung übereinstimmen. Zusätzlich zeigen die vollständig verfüllten Zonen eine beträchtliche Variabilität hinsichtlich der dominanten Frequenz, wodurch sich die diagnostische Trennschärfe weiter verringert. Am Spannkanal 6-K wurde im Abschnitt mit unvollständiger Verfüllung eine leichte, jedoch erkennbar zutreffende Rückwandverschiebung detektiert. Dieser Befund entspricht dem realen Zustand und deutet darauf hin, dass unter bestimmten geometrischen oder lokal günstigen Bedingungen eine etwas höhere Korrelation erzielt werden kann.

Insgesamt ergibt sich für die Impakt-Echo-Messungen an Prüfkörper Dos lediglich eine schwache Übereinstimmung zwischen den gemessenen Frequenzverschiebungen und den tatsächlich vorliegenden Verfüllzuständen. Die an diesem Prüfkörper konstruktiv realisierten Bedingungen sind anspruchsvoller als bei Prüfkörper Uno. Die unvollständig verfüllten Bereiche sind nur gering ausgeprägt, mit einem Verfüllgrad von etwa 80 Prozent, verlaufen überwiegend graduell und sind räumlich stark begrenzt. Hinzu kommt, dass der Spannkanal 6-K einen schrägen Verlauf aufweist, was die Interpretation zusätzlich erschwert. Diese Kombination führt dazu, dass nur eine eingeschränkte Aussagekraft der Impakt-Echo-Methode im Hinblick auf die Detektion geringfügiger oder graduell ausgeprägter Verfüllfehler erreicht wird.

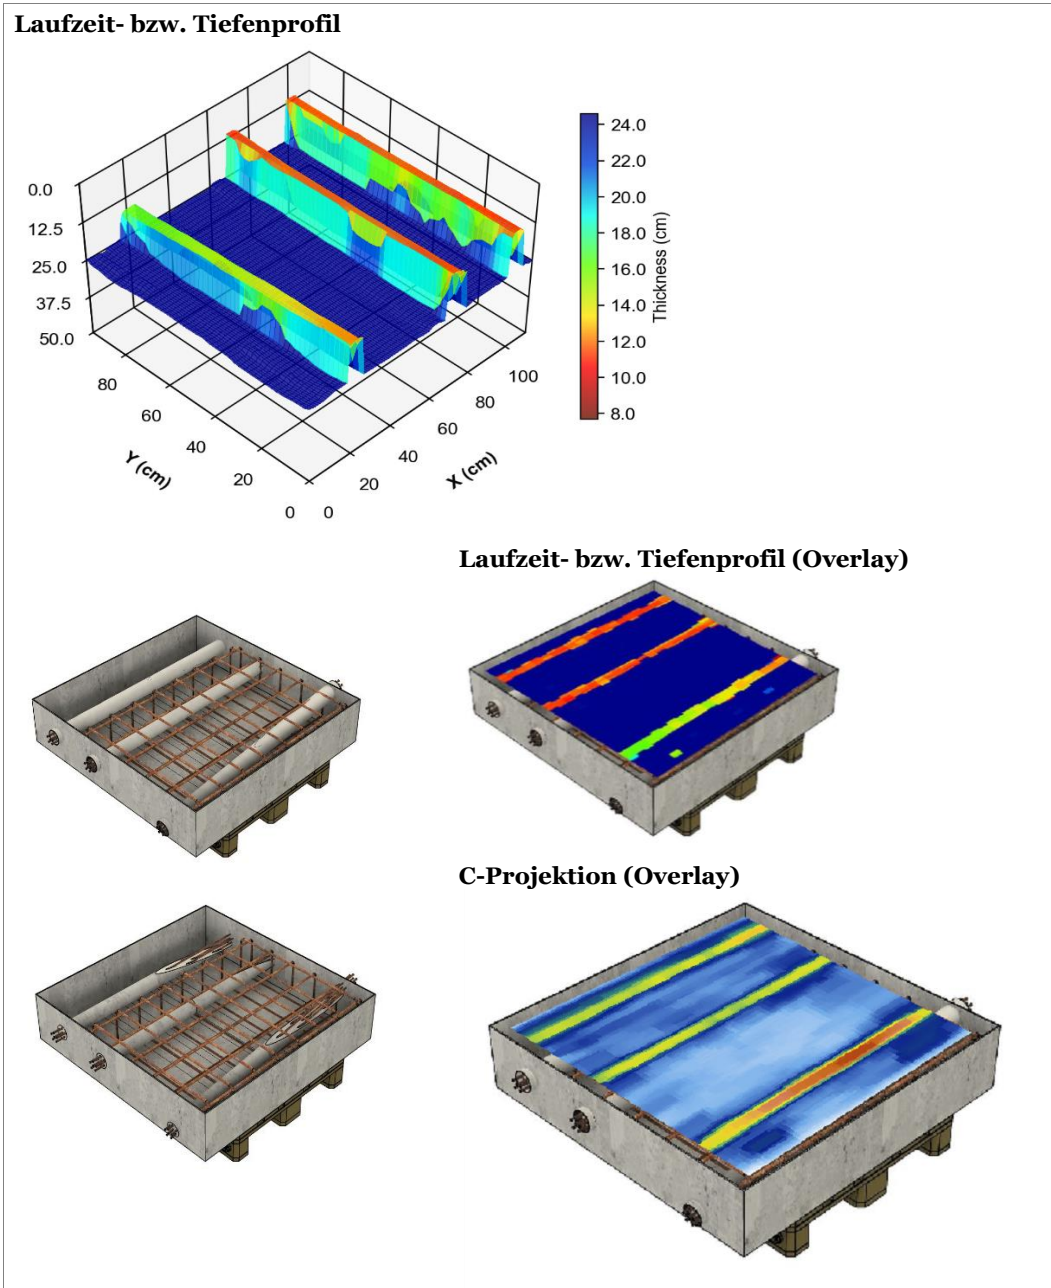
Abbildung 28: Ultraschall-Ergebnisdarstellung für Prüfkörper Dos bei Messung von der Vorderseite.

Das aus den Vorderseitenmessungen abgeleitete Laufzeitprofil (Abbildung 28) zeigt für die Spannkanäle 4-K und 5-K eine weitgehend konstante Dicke ohne markante Laufzeitabweichungen. Der Verlauf von Spannkanal 6-K erscheint nahezu vollständig graduell, ohne erkennbare sprunghafte Veränderungen, die auf lokal unvollständig verpresste Bereiche hinweisen würden. Eine verkürzte Laufzeit oder eine verringerte Tiefenanzeige als Indikator für fehlende oder reduzierte Verpressung lässt sich in keiner der drei Kanalstrukturen ableiten.

Auch die amplitudenbasierte Auswertung im C-Bild zeigt keine signifikanten Anhaltspunkte für einen Zusammenhang zwischen Amplitudenhöhe und Verpresszustand. Die Intensitätsverteilung bleibt über verfüllte und unvollständig verfüllte Bereiche hinweg homogen und weist keine systematischen Kontrastbildungen auf.

Insgesamt vermittelt die Ultraschallmessung von der Vorderseite bei Prüfkörper Dos ein gleichförmiges und unauffälliges Bild, das keine belastbare Differenzierung der Verpresszustände erlaubt. Das Erscheinungsbild bleibt sowohl in der Laufzeit- als auch in der Amplitudenanalyse ohne diagnostisch verwertbare Merkmale hinsichtlich der detektierten, nur gering ausgeprägten oder graduell verlaufenden Verpressdefizite.

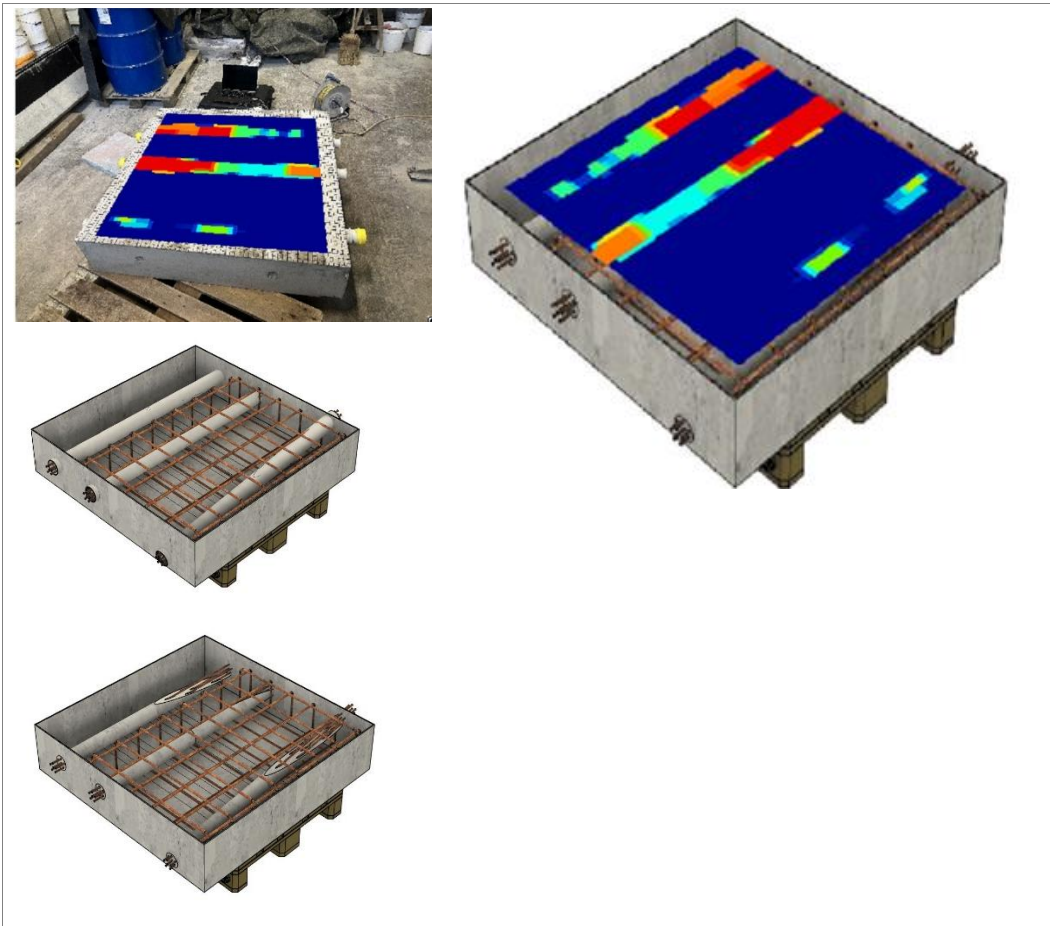
Abbildung 29: Impakt-Echo-Profilardarstellung für Prüfkörper Dos bei Messung von der Rückseite.

In dieser Messkonfiguration liegen die nicht vollständig verfüllten, das heisst luftgefüllten Zonen auf der vom Messgerät abgewandten Seite. Trotz dieser geometrischen Ausgangslage zeigen die Ergebnisse (Abbildung 29) eine deutlich ausgeprägtere Korrelation mit den Verfüllzuständen der Spannkanäle als die Messungen von der Vorderseite.

Zusätzlich erscheinen sowohl bei den Vorder- als auch bei den Rückseitenmessungen Anzeigen an den äusseren Endbereichen der Spannkanäle 4-K und 5-K, obwohl diese konstruktiv vollständig verfüllt sind. Die Ursache dieser Signalabsenkungen bleibt unklar. Denkbar sind lokale Entkopplungen zwischen Verfüllmaterial und Hüllrohr oder kleinräumige, nicht erwartete unverfüllte Zonen, die zu vorzeitigen Reflexionen führen könnten.

Insgesamt zeigen die Rückseitenmessungen bei Prüfkörper Dos eine deutlich stärkere Übereinstimmung zwischen gemessener Frequenz und tatsächlichem Verfüllzustand als die Messungen von der Vorderseite. Dieses Ergebnis ist insofern bemerkenswert, als sich die unverfüllten Zonen auf der dem Messgerät abgewandten Seite befinden. Trotz dieser ungünstigen Lage entsteht ein erkennbares, konsistentes Muster, das die Frequenzabsenkung zuverlässig mit dem Verfüllzustand der Spannkanäle verknüpft.

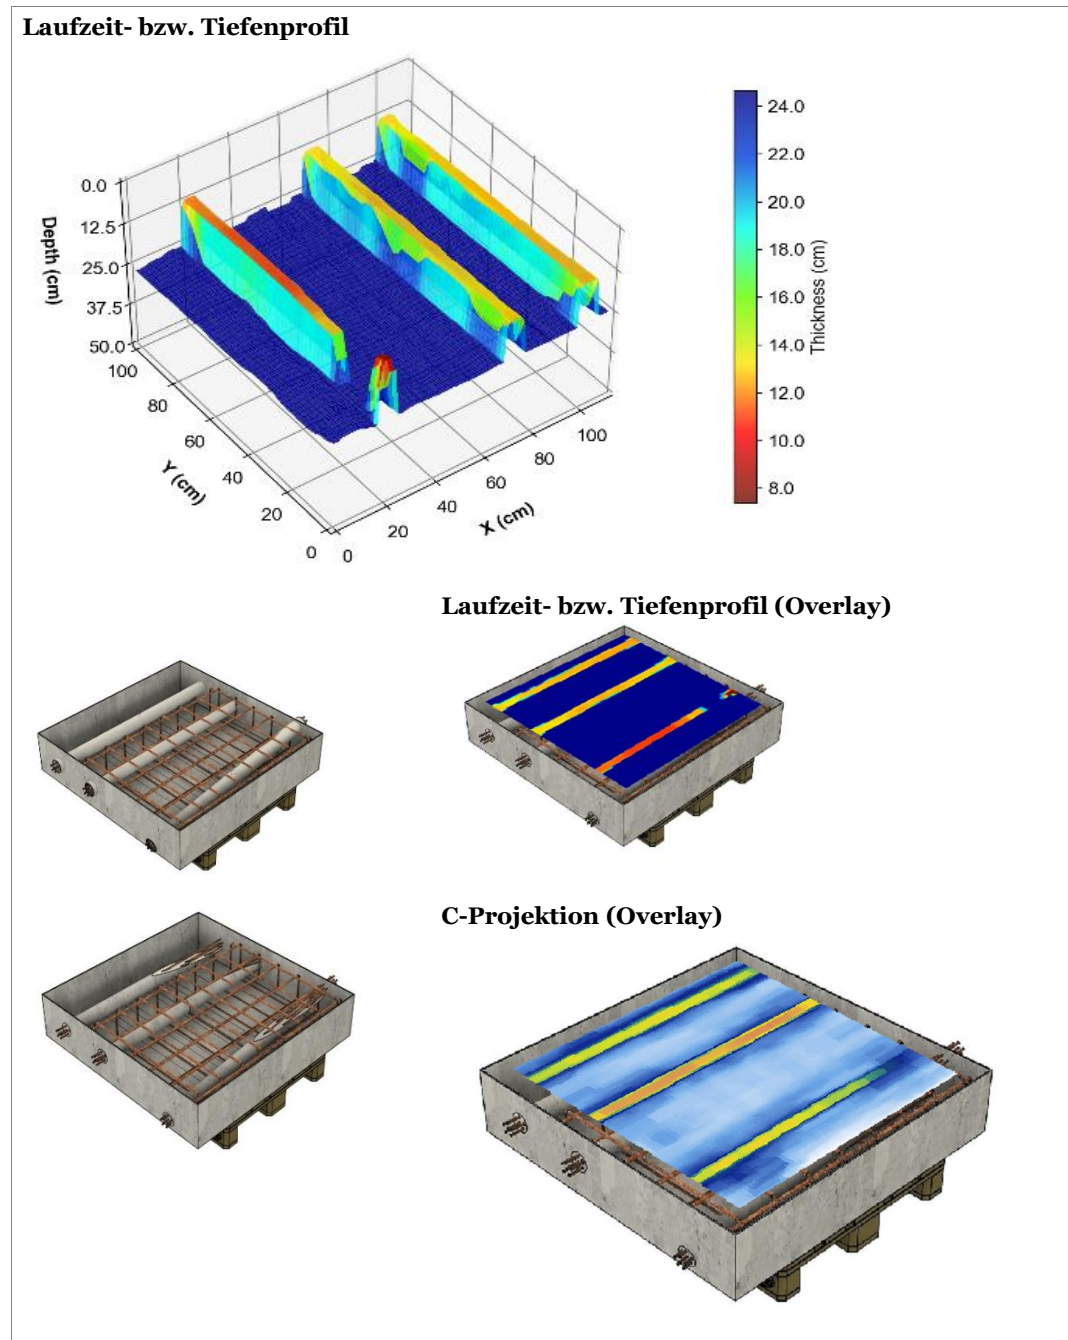
Abbildung 30: Ultraschall-Ergebnisdarstellung für Prüfkörper Dos bei Messung von der Rückseite.

Die Abbildung 30 stellt die Ergebnisse dar. Das aus den Rückseitenmessungen hervorgehende Laufzeitprofil zeigt entlang der Spannkanalverläufe durchgehend konstante Laufzeiten ohne erkennbare Differenzierung in Abhängigkeit des Verfüllzustandes. Weder bei den lediglich partiell verfüllten Abschnitten noch bei den vollständig verfüllten Bereichen treten signifikante Abweichungen in Form verkürzter Laufzeiten oder reduzierter Tiefenanzeigen auf. Eine potenzielle Laufzeitverkürzung an Zonen unvollständiger Verfüllung bestätigt sich in diesem Fall nicht.

Auch die amplitudenbasierte Auswertung des C-Bildes weist keine systematische Strukturierung auf, die mit dem Verfüllzustand der Spannkanäle in Verbindung stehen könnte. Die Amplituden bleiben über alle untersuchten Bereiche hinweg homogen und zeigen weder lokale Intensitätsmaxima noch charakteristische Abfälle, die auf Verfüllfehler hindeuten würden.

Zusammenfassend ergeben die Ultraschallmessungen von der Rückseite des Prüfkörpers Dos keine prägnanten Anzeichen für einen belastbaren Zusammenhang zwischen dem Verfüllzustand und den analysierten Messgrößen Laufzeit oder Amplitude. Das Erscheinungsbild bleibt in beiden Darstellungsformen weitgehend uniform, so dass sich aus den Ultraschalldaten zunächst keine diagnostisch verwertbare Differenzierung der Verfüllsituationen ableiten lässt.

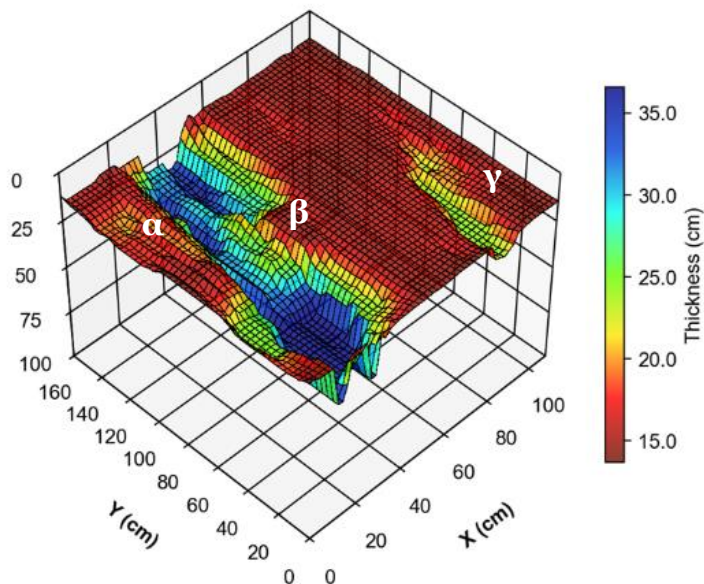
Abbildung 32: Messstelle 1 an der Reppischtalbrücke. Tiefenprofildarstellung unter Verwendung eines eingeschränkten Betrachtungsbereiches von $z = [10, 40]$ cm.

In Abbildung 32 ist ein Tiefenprofil mit eingeschränktem Betrachtungsfenster in der Stegdickenachse von $z = [10, 40]$ cm dargestellt. Innerhalb dieses Bereichs werden ausschliesslich die Tiefenlagen der dominantesten Anzeigen wiedergegeben, wobei die Rückwandanzeige bewusst ausgeblendet wurde, um eine Überdeckung der vergleichsweise amplitudenschwachen Spannkanele-Indikationen zu vermeiden. Auch wurde eine zeitliche Fensterung verwendet, so dass ausschliesslich ein 2 ms umfassender Signalabschnitt in die Berechnung des FFT-basierten Amplitudenspektrums einbezogen wird, um die amplitudenschwachen, transienten Signalanteile der Spannkanele-Indikationen gezielt zu optimieren. In diesem Profil (Abbildung 32, links) zeigt sich eine breitbasige, signifikante Anzeige in der Position der oberen Spannkanele α und β . Aufgrund der lateral ausgedehnten Indikation ist eine eindeutige Zuordnung zu einem einzelnen Spannkanele nicht möglich; die Evidenz spricht für eine überlagerte Indikation beider Kanäle infolge ihrer geringen lateralen Separation. Zusätzlich wird im unteren Profilverbereich eine weitere Indikation detektiert, die in weitgehend räumlicher Übereinstimmung mit der Lage des Spannkaneles γ gemäss Plan steht. Sie liegt in einer geringeren Tiefenlage als die den Spannkanele α und β zugeordnete Anzeige.

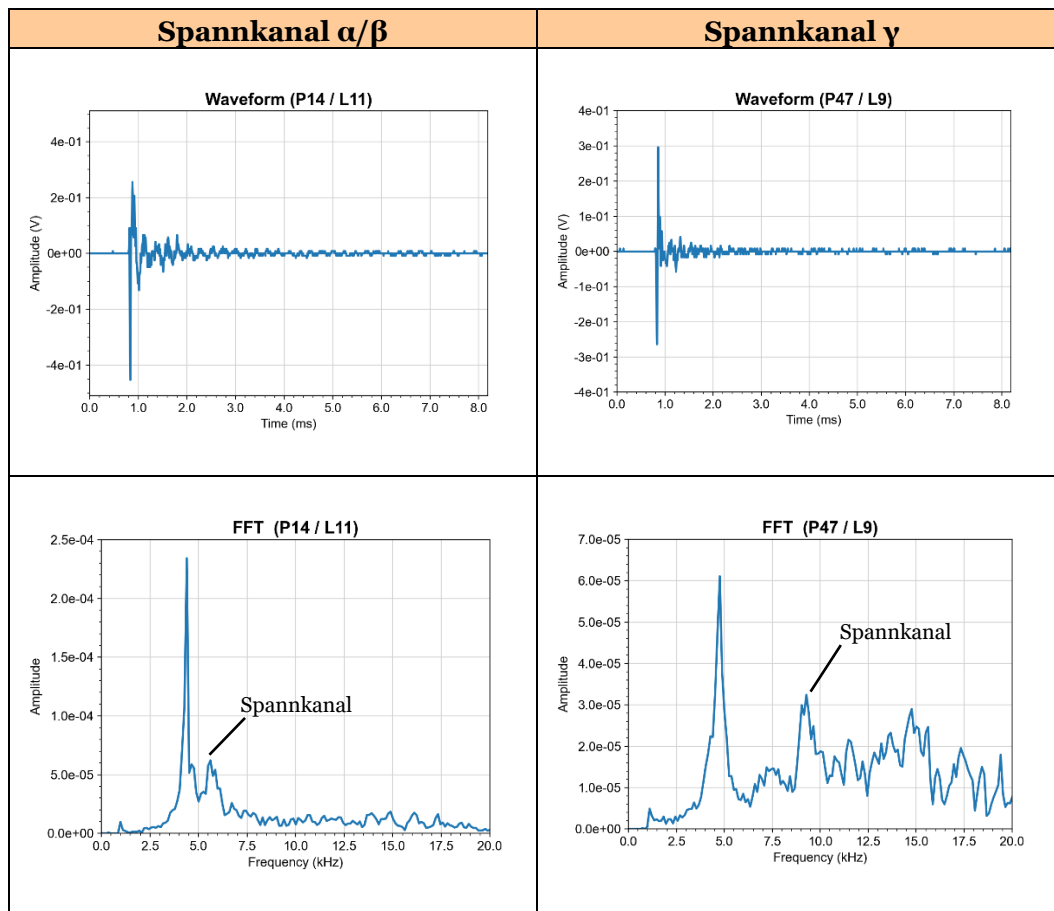
Abbildung 33: Messstelle 1 an der Reppischtalbrücke. Exemplarische Signale entlang der Anzeigen von Spannkanael α/β (links) sowie γ (rechts).

Abbildung 33 zeigt exemplarische Signale von beiden Anzeigen, Spannkanele α und β einerseits und γ andererseits. Hierin zeigt sich, dass für Spannkanele α und β eine Spannkanelefrequenz von $f = 5.6$ kHz gemessen wird, für Spannkanele γ eine Frequenz von $f = 9.3$ kHz.

Die Solltiefen der Spannkanaele betragen $z_{\alpha}=15$ cm für Spannkanael α , $z_{\beta}=22$ cm für Spannkanael β sowie $z_{\gamma}=22$ cm für Spannkanael γ . Unter Prüfung der Gültigkeit der Gleichungen 3 und 4 in Bezug auf die detektierten Frequenzen, mit dem Ziel, daraus mögliche Rückschlüsse auf die Vollständigkeit bzw. Unvollständigkeit der Verfüllung abzuleiten, ergibt sich die in der Tabelle 3 dargestellte Auswertung. Dabei wird die gemäss Kalibrierung ermittelte Schallausbreitungsgeschwindigkeit der Longitudinalwelle von 4300 m/s zugrunde gelegt.

unvollständige Verfüllung steht. Die für Spannkanal γ gemessene Frequenz von $f=9,3 \text{ kHz}$ befindet sich in bemerkenswerter Nähe zum Referenzwert gemäss Gleichung (3) von $9,77 \text{ kHz}$. Nach der theoretischen Interpretation könnte dies auf eine unvollständige Verfüllung hindeuten; es wäre jedoch ebenso plausibel, dass dieser Befund auf einen unvollständigen Verbund zwischen der Innenoberfläche des Hüllrohres und dem Injektionsgut zurückzuführen ist. So reicht die Befundlage nicht zur eindeutigen Indizierung eines Injektionsmangels.

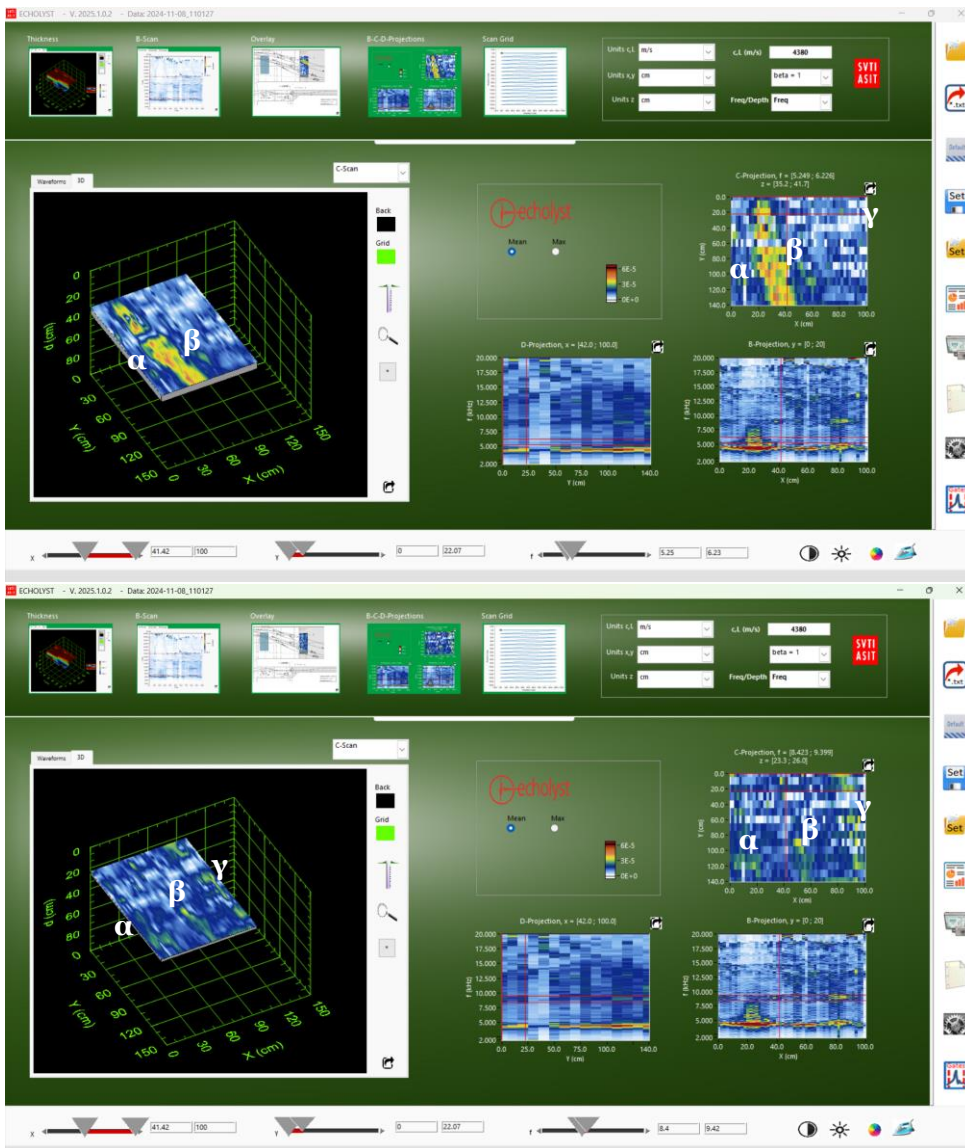
Abbildung 34: Übersichtsdarstellung von B-, C- und D-Projektionen während der Analyse in der Software Echolyst. Oben: Einstellungen optimiert für Spannkanaal α/β . Unten: Einstellungen optimiert für Spannkanaal γ .

Die linke Spalte fokussiert sich dabei auf α/β , die rechte Spalte auf γ . Die jeweiligen Spannkänäle bilden sich in den jeweiligen C-Bildern gemäss ihrer Amplitude ab. Die Anzeige für α/β (links im Bild) hat eine diffus hohe Amplitude. Die Anzeige von γ (rechts im Bild) zeigt sich nur sehr schwach.

Aus den vorliegenden Amplitudenverteilungen ergeben sich keine unmittelbaren Hinweise auf eine unvollständige Verfüllung.

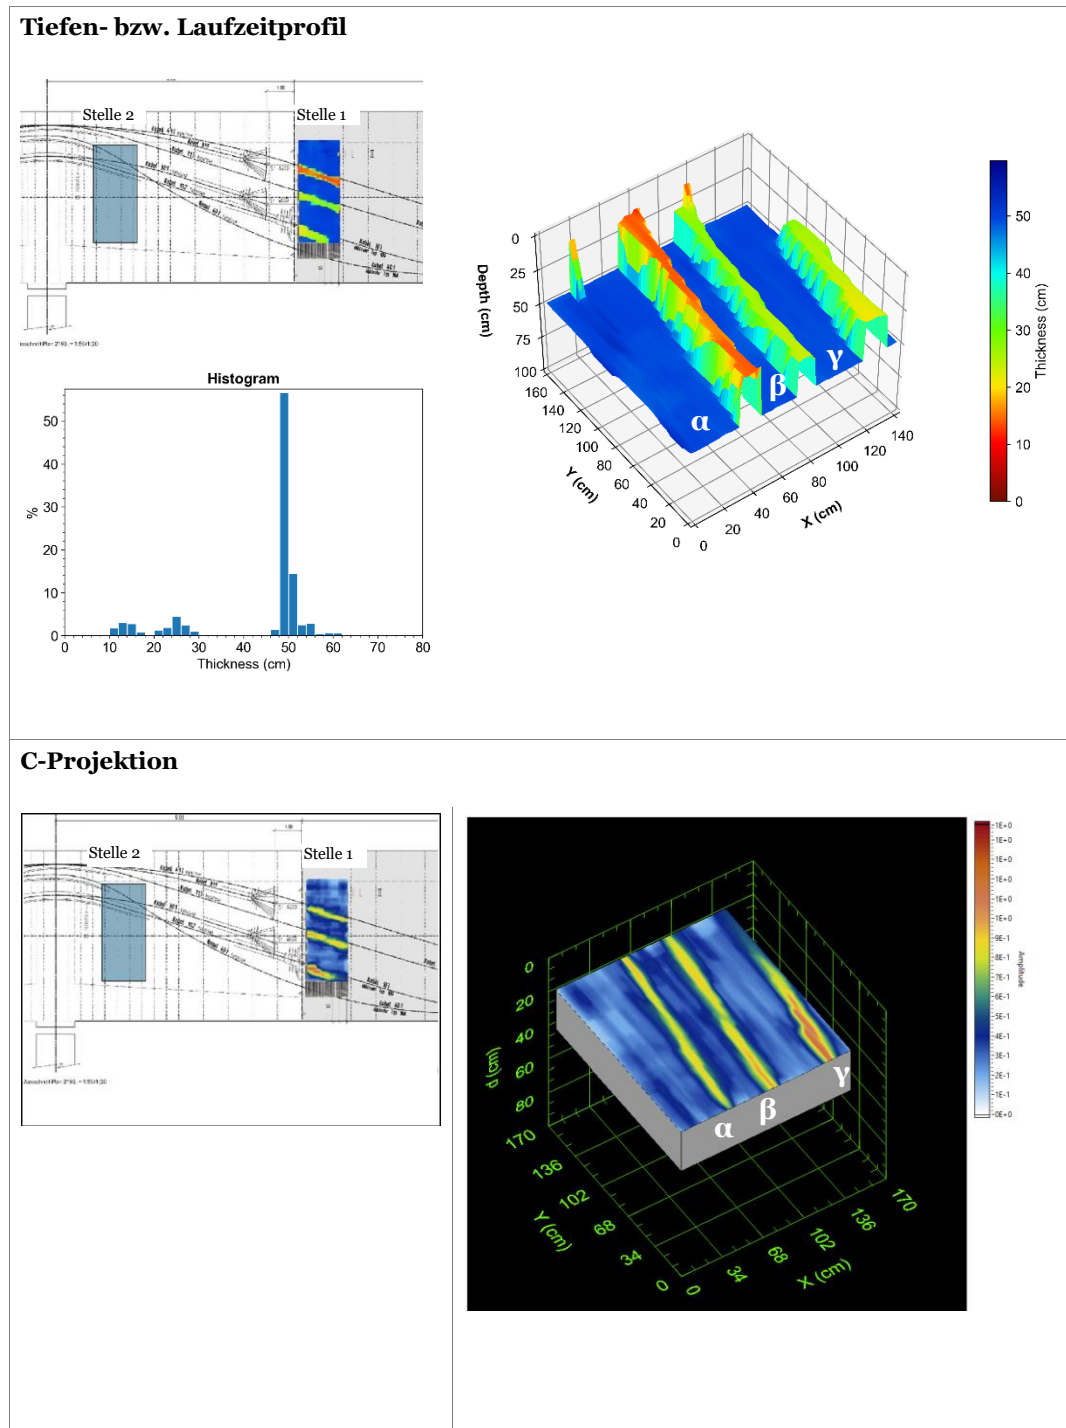
Im unteren Teil der Abbildung ist die C-Bildprojektion dargestellt. Diese zeigt die Amplitudenverteilung über den relevanten Tiefenbereich der Spannkannäle entlang der Messfläche. Die Lage der C-Projektion im Volumen wird in der dreidimensionalen Darstellung (rechts) ersichtlich; links ist die Überlagerung mit der Plandarstellung dargestellt. Die Amplitudenverteilung der Spannkannäle ist insgesamt weitgehend homogen. Spannkanaal γ weist zwar eine geringfügig höhere Amplitude auf als Spannkanaal α und β , der Unterschied ist jedoch marginal und liefert auch hier keinen eindeutigen Hinweis auf eine Kavität bzw. Injektionsmangel. Auffällig ist lediglich, dass die lokal erhöhte Amplitude mit der zuvor beobachteten minimalen Verringerung der Tiefenlage im Tiefenprofil korrespondiert.

Eine abschliessende Klärung dieses Effekts konnte im Rahmen der Untersuchung nicht erfolgen. Die Beobachtung wurde dokumentiert und kann bei Bedarf in einer weiterführenden Analyse Berücksichtigung finden. Da das Phänomen nur geringfügig ausgeprägt war, erscheint die Einleitung zusätzlicher Massnahmen gegenwärtig nicht erforderlich; im Bedarfsfall könnten jedoch ergänzende zerstörungsfreie oder minimalinvasive Prüfmethoden in Erwägung gezogen werden.

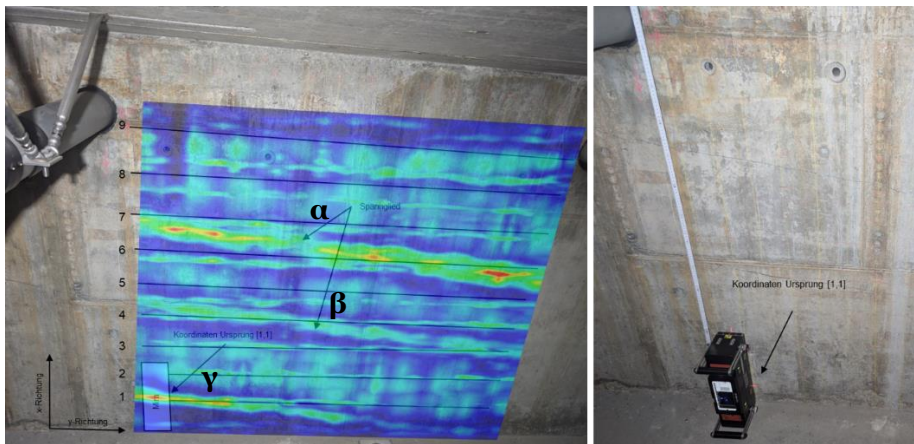
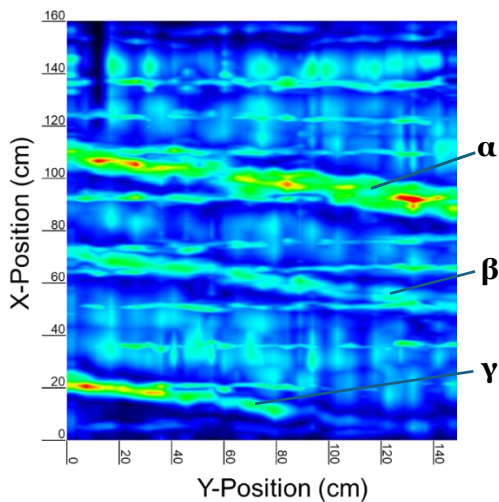
Bei Spannkanaal α ist eine leicht erhöhte Amplitude erkennbar, die sich jedoch über die gesamte Länge des Kanals weitgehend homogen ausprägt. Spannkanaal β weist demgegenüber eine deutlich geringere Amplitudenlage auf. Für Spannkanaal γ ist im vorderen Bereich (ca. $x = [0; 30]$ cm) eine geringfügig erhöhte Amplitude auszumachen. Dieses Ergebnis steht in hoher Übereinstimmung mit den Beobachtungen, die unter Einsatz von System 1 an derselben Stelle für Spannkanaal γ dokumentiert wurden.

Eine eindeutige Indikation für einen Injektionsmangel lässt sich aus diesen Beobachtungen nicht ableiten. Gleichwohl ist der Befund als Beobachtungspunkt zu dokumentieren und bei weiterführender Analyse in Betracht zu ziehen.

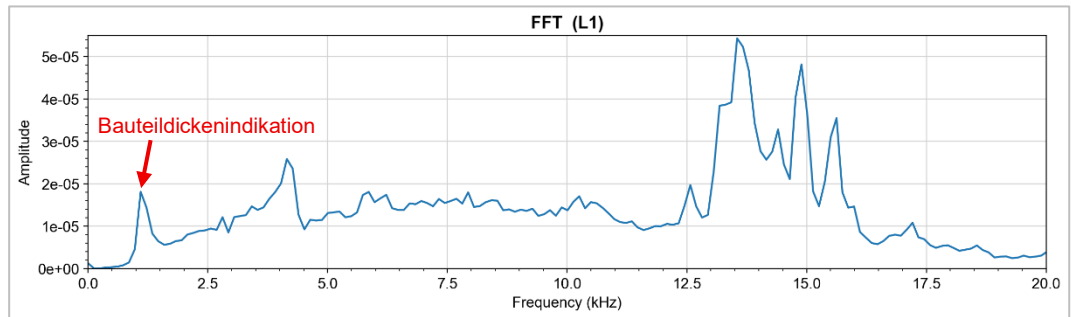
Abbildung 40: Mittelung aller FFT-Amplitudenspektren entlang einer exemplarischen vertikalen Messlinie an Stelle 1, gemessen mit dem System Impakt-Echo.

Abbildung 40 verdeutlicht diesen Sachverhalt; dargestellt ist die Mittelung der erhaltenen FFT-Amplitudenspektren einer exemplarischen vertikalen Messlinie. Es zeigt sich deutlich, dass die charakteristische Resonanz der Bauteildicke nur äusserst schwach ausgeprägt ist.

Grundsätzlich wäre der Einsatz grösserer Impaktoren, etwa in Form eines Kugelhammers, denkbar, um eine höhere Anregungstiefe zu erzielen. Allerdings ist in diesem Fall von einer geringen Sensitivität hinsichtlich der Detektion und Inspektion der Spannkäule auszugehen, so dass auf weiterführende Untersuchungen dieser Art im Rahmen dieser lediglich ergänzenden Messstelle verzichtet wurde.

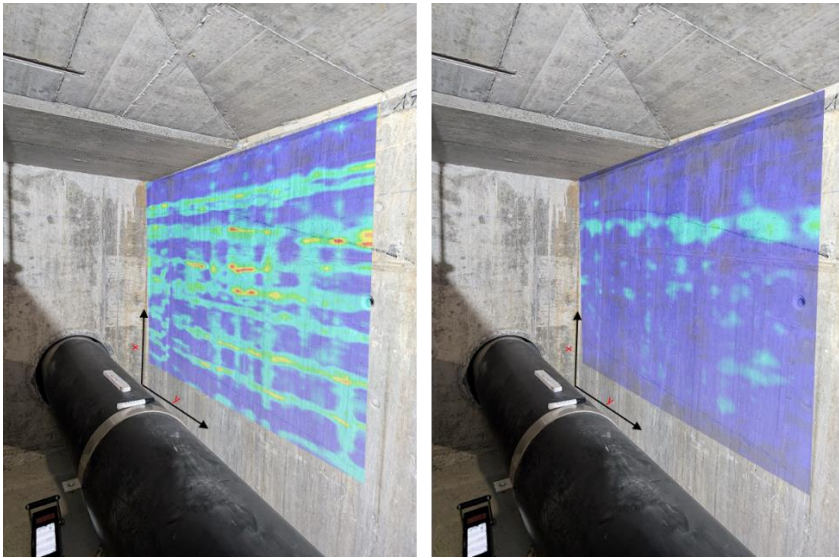
Abbildung 41: Ultraschall (System-2)-Übersichtsdarstellung für Messfeld 1 an der Reppischtalbrücke. Überlagerung des amplitudenbasierten C-Bildes im relevanten Tiefenbereich der Spannglieder.

Abbildung 41 bietet eine Übersichtsdarstellung der Auswertung im Sinne von Überlagerungen der resultierenden C-Bilder mit der fotografischen Aufnahme der Messstelle. Links ist der Tiefenbereich $z = [0; 105]$ cm abgebildet, was eine integrale Darstellung des gesamten Volumens liefert. Hierin ist die Armierung vor dem Spannkanaal erkennbar.

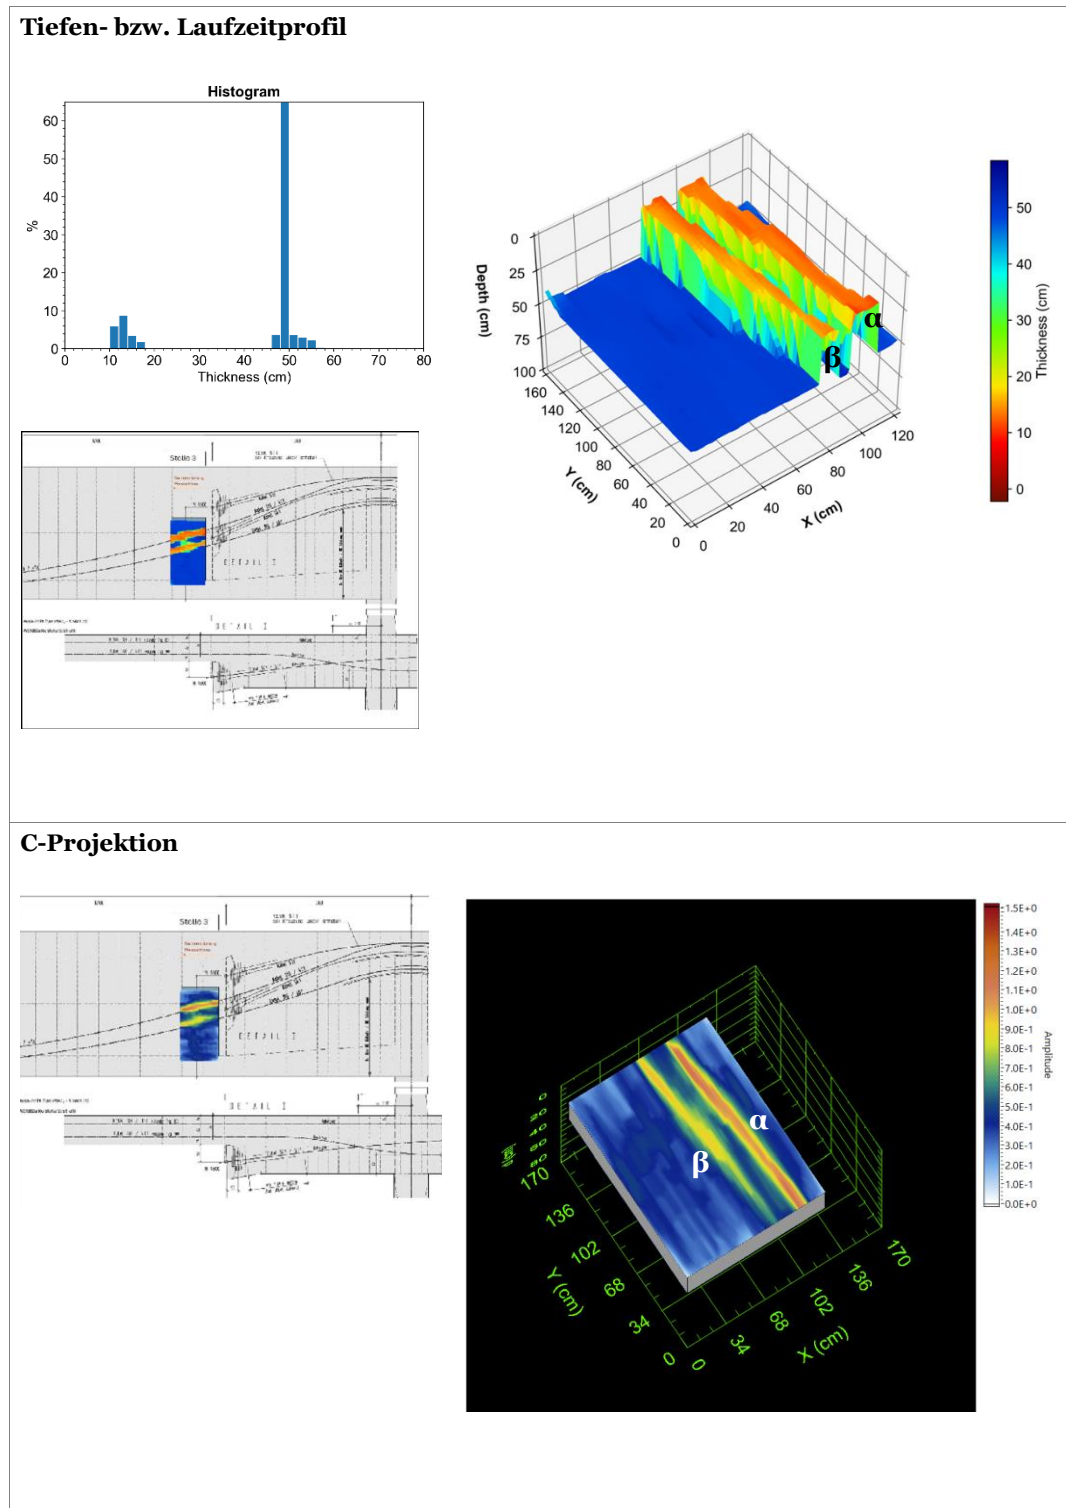
Abbildung 44 zeigt die Ergebnisse der Ultraschallmessungen an Messstelle 3 der Reppischtalbrücke im Überblick. Im oberen Bereich der Abbildung ist das Tiefenprofil dargestellt, basierend auf den gemessenen Laufzeiten der dominanten Echos nach Rekonstruktion. Gezeigt werden eine dreidimensionale Darstellung des Profils (rechts), eine Überlagerung mit dem Plan der Messfläche (links unten) sowie ein Histogramm der Tiefenwerte (links oben). Die planmässige Wanddicke von 50 cm sowie die Position der Spannglieder bei etwa 15 cm Tiefe sind im Profil deutlich erkennbar. Die Lage der Spannkäme bildet sich im Tiefenprofil weitgehend gleichmässig ab. Signifikante Variationen oder Auffälligkeiten, die auf eine Kavität oder einen Injektionsmangel hindeuten könnten, sind nicht ersichtlich. Insbesondere wurde keine Stelle mit sprunghaft verringerter Tiefenanzeige festgestellt, die auf eine lokal reduzierte Laufzeit bzw. ein früheres Echo infolge einer Reflexion an einer potenziellen Luftgrenzschicht im Hüllrohrinneren schliessen liesse.

Eine grossflächig unzureichende Verfüllung, die sich über den gesamten Messbereich erstrecken könnte, lässt sich anhand der Darstellung zwar nicht mit letzter Sicherheit ausschliessen. Da der beobachtete Amplitudenunterschied jedoch nicht mit einer verkürzten Laufzeit im Tiefenprofil einhergeht, spricht dies nicht für das Vorliegen eines umfassenden Bereiches mangelhafter Verfüllung. Eine abschliessende Klärung des Amplitudenunterschieds zwischen α und β war im Rahmen der vorliegenden Studie nicht möglich und sollte gegebenenfalls in weiterführenden Untersuchungen berücksichtigt werden.

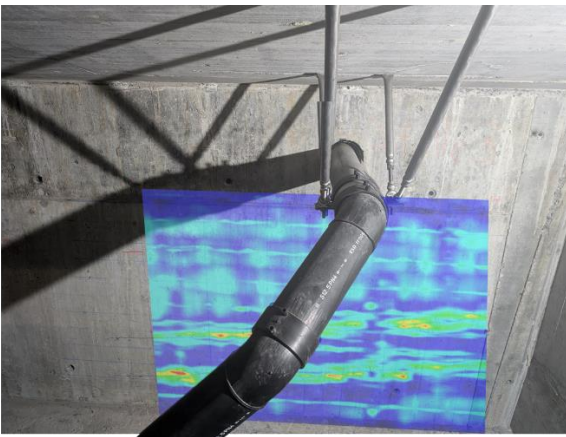
Abbildung 45: Ultraschall (System-2) Übersichtsdarstellung für Messfeld 3 an der Reppischtalbrücke. Überlagerung des integralen amplitudenbasierten C-Bildes mit der fotografischen Aufnahme der Messstelle.

Abbildung 45 zeigt eine Übersichtsdarstellung der Auswertung in Form einer Überlagerung des resultierenden integralen C-Bildes. Die eigentlichen C-Bilder sind in Abbildung 46 wiedergegeben: Das linke Bild liefert die integrale Darstellung des gesamten Bauteilvolumens im Bereich $z = [0; 105]$ cm, während das rechte Bild gezielt den Spannkanaalbereich $z = [10; 15]$ cm fokussiert.

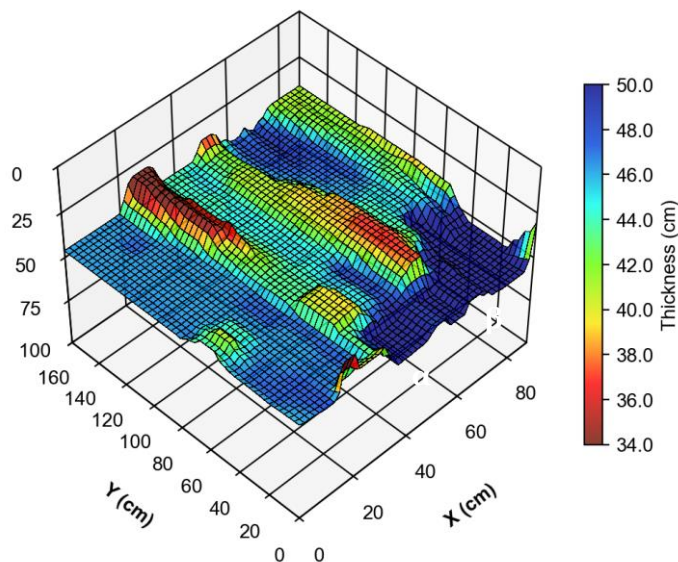
Abbildung 47: Tiefenprofildarstellung der Impakt-Echo-Untersuchung an Messstelle 3 der Reppischtalbrücke.

In Abbildung 47 ist das Tiefenprofil dargestellt. Der Verlauf der beiden Spannglieder bildet sich hierin deutlich im Volumen beruhend auf Frequenzanzeigen grösser als die Bauteildickenfrequenz ab. Allerdings ist eine gewisse Variation erkennbar.
