Bewertung des Zustandes von Spanngliedern der Korrosionsschutz-Kat. b und c

**Condition assessment of post-tensioning tendons
in corrosion protection categories b and c**

TFB AG

Forschungsprojekt BGT_20_06B_02
auf Antrag des Bundesamtes für Strassen ASTRA
April 2026 | 1821

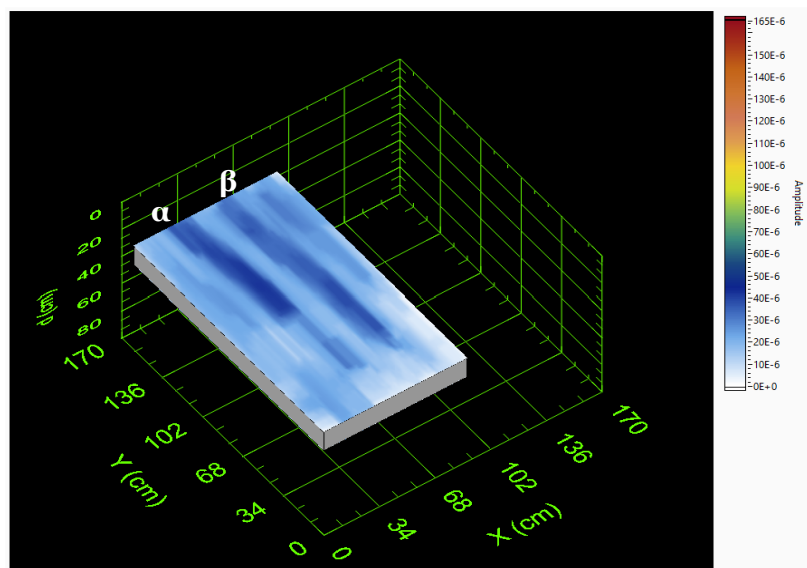
Abbildung 49: C-Bildprojektion der Spannglieder in Messfeld 3.

Ergänzend zur reinen Analyse der charakteristischen Frequenzen zeigt Abbildung 49 eine amplitudenbasierte C-Bildprojektion, in der die Spannglieder innerhalb des Volumens anhand ihrer Amplituden abgebildet werden. Dabei ist erkennbar, dass beide Spannglieder im vorderen Bereich – d. h. bei kleinen y-Positionen, also am Beginn des Messfeldes – vergleichsweise geringe Amplituden aufweisen, die im hinteren Teil des Messfeldes deutlich ansteigen.

Aus dieser Darstellung lassen sich jedoch keine konkreten Hinweise auf das Vorliegen einer mangelhaften Verfüllung oder einer Grenzschicht zu Luft ableiten.

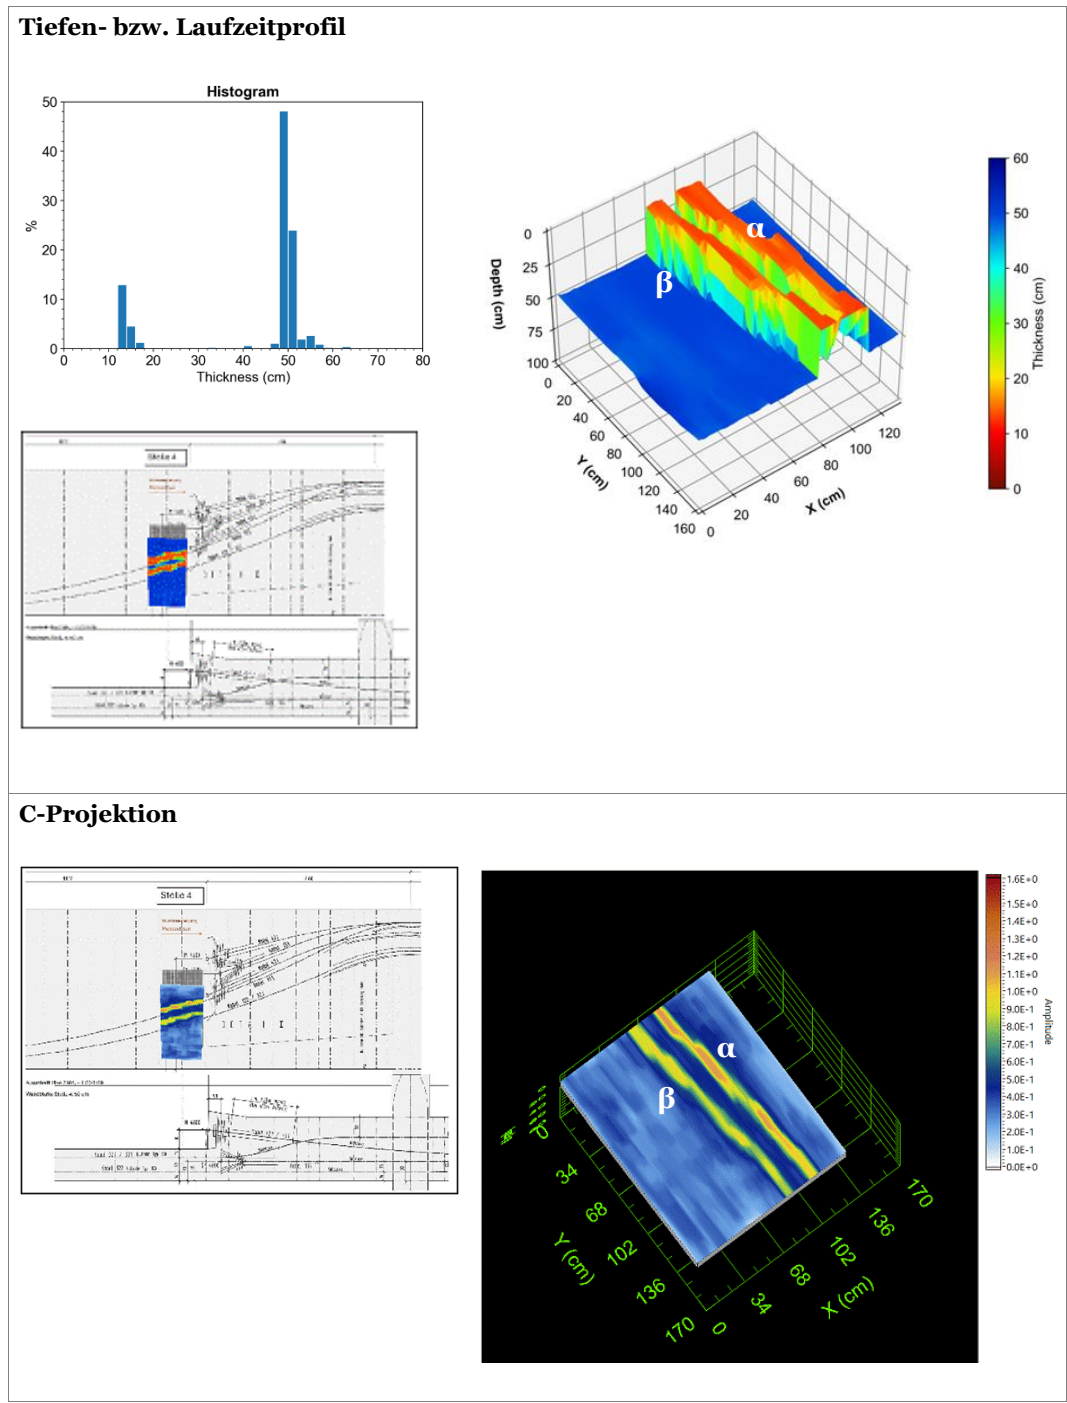
Abbildung 51 zeigt die Ergebnisse der Ultraschallmessungen mit System 1 an Messstelle 4 der Reppischtalbrücke im Überblick, in direkter Analogie zu den Untersuchungen an Messstelle 3. Im oberen Bereich der Abbildung ist das Tiefenprofil dargestellt, basierend auf den gemessenen Laufzeiten der dominanten Echos nach Rekonstruktion. Gezeigt werden eine dreidimensionale Darstellung des Profils (rechts), eine Überlagerung mit dem Plan der Messfläche (links oben) sowie ein Histogramm der Tiefenwerte (links unten). Die planmässige Wanddicke von 50 cm sowie die Lage der Spannglieder in etwa 15 cm Tiefe sind im Profil klar erkennbar. Die Position der Spannkanäle bildet sich im Tiefenprofil weitgehend gleichmässig ab. Signifikante Variationen oder Auffälligkeiten, die auf eine Kavität oder einen Injektionsmangel hinweisen könnten, sind nicht ersichtlich. Insbesondere wurde keine Stelle mit sprunghaft verringerter

Die Ergebnisse bestätigen die bereits an Messstelle 3 gewonnenen Beobachtungen: Die Spannkänäle weisen eine weitgehend homogene Amplitudenlage auf, wobei Spannkänäal α eine geringfügig höhere Amplitude zeigt als Spannkänäal β . Eine eindeutige Ursache für diesen Unterschied konnte auch hier nicht festgestellt werden. Dass sich das Muster an zwei unmittelbar benachbarten Messstellen in nahezu identischer Weise wiederholt, legt nahe, dass es sich um einen systematischen oder bauteilbedingten Effekt handelt. Das Vorliegen einer Anomalie im Sinne einer mangelhaften Verfüllung erscheint somit nicht angezeigt.

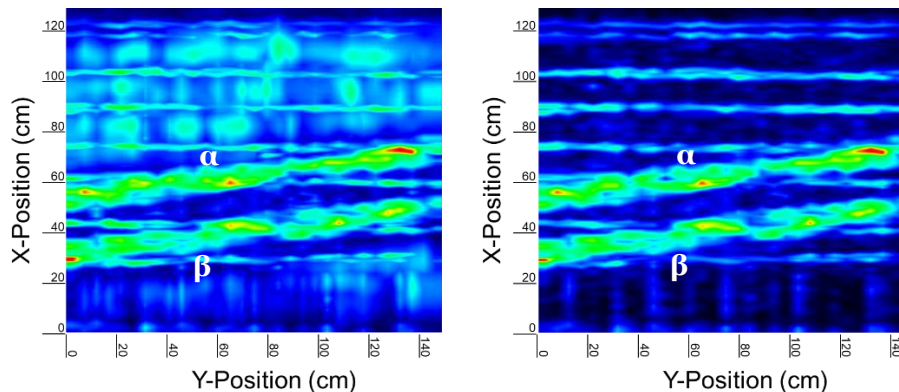
Abbildung 52: C-Bildprojektionen des Ultraschallsystems-2 an Messfeld 4. Links: $z = [0; 60]$ cm. Rechts: $z = [10; 15]$ cm.

Die Ergebnisse sind in Abbildung 52 als C-Bilder dargestellt. Links findet sich die integrale Darstellung des gesamten Bauteilvolumens im Bereich $z = [0; 60]$ cm, während rechts der Spannkanaalbereich $z = [10; 15]$ cm fokussiert wird. Die beiden Spannglieder α und β bilden sich darin deutlich und kontinuierlich ab. Die Amplitudenlage zeigt eine insgesamt gleichmässige, intensive Ausprägung. Lokale Schwankungen entlang der Längserstreckung sind zwar auszumachen, bleiben jedoch gering und erlauben keine Interpretation im Sinne einer Kavität, einer mangelhaften Verfüllung oder einer Defizienz des Verbundzustands. Damit bestätigen die Ergebnisse an Messstelle 4 die Beobachtungen aus Messstelle 3: Der Befund ist insgesamt als unauffällig und stabil einzustufen.

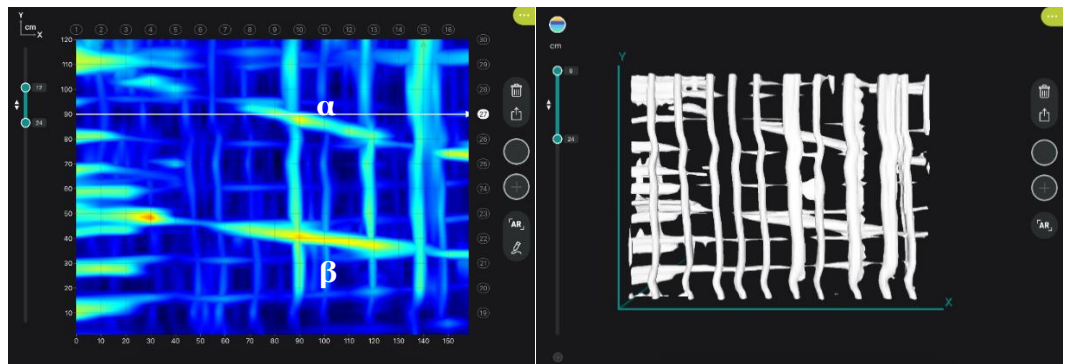
Abbildung 55: Resultatbilder der Radarmessungen an der Messstelle A der Rampenbrücke Wiese. Links: C-Bildarstellung, rechts: volumetrisches 3D-Rendering.

Die Abbildung 55 stellt die Ergebnisse der Radarmessungen dar. Auf der linken Seite ist ein C-Bild zu sehen, das die Amplituden entlang eines Schnittbildes parallel zur Messfläche im Tiefenbereich von 12 bis 24 cm abbildet. Zuvor wurden die Ausbreitungsgeschwindigkeit beziehungsweise die Dielektrizitätskonstante ϵ kalibriert und eine Kirchhoff-Migration durchgeführt. Ergänzend zeigt die Abbildung rechts ein volumetrisches 3D-Rendering. Der Verlauf der beiden Spannkable ist in diesen Darstellungen nachvollziehbar. Es zeigt sich jedoch auch, dass eine genaue Lokalisierung an einzelnen Positionen nur begrenzt möglich ist und die Genauigkeit der Lokalisierung durch Einschränkungen bei der manuellen Datenerfassung entlang des manuell aufgebraachten Rasters beeinflusst wird.

Das Radarverfahren wird für die Interpretation des Verfüllzustands der Spannkable in diesem Zusammenhang nicht berücksichtigt.

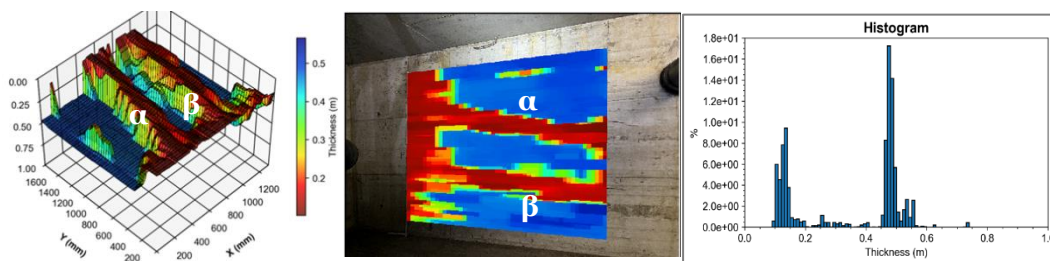
Abbildung 56: Tiefen bzw. Laufzeitprofil darstellungen der Ultraschallmessungen mit System 1 an der Messstelle A der Rampenbrücke Wiese. Links: 3D-Darstellung des Profils, Mitte: Bildliche Überlagerung mit dem Foto der Messfläche, rechts: Histogramm Darstellung der ermittelten Tiefenwerte.

Abbildung 56 stellt die Ergebnisse der Ultraschallmessungen an Messstelle A der Rampenbrücke Wiese als Tiefenprofil dar. Dieses basiert auf den gemessenen Laufzeiten der dominanten Echos nach der Rekonstruktion. Gezeigt werden eine dreidimensionale Darstellung des Profils (links), eine Überlagerung des Profils mit dem Foto der Messfläche (Mitte) sowie ein Histogramm der Tiefenwerte des Profils. Die Wanddicke von 50 cm und die Position der Spannkanäle bei etwa 15 cm Tiefe sind im Profil deutlich erkennbar. Der Verlauf der Spannkanäle lässt sich in diesem Fall klarer identifizieren als in den Radardaten desselben Messfeldes. Im Tiefenprofil finden sich keine Hinweise auf Auffälligkeiten, die auf eine mögliche Abweichung im Sinne einer unvollständigen Injektion schliessen lassen.

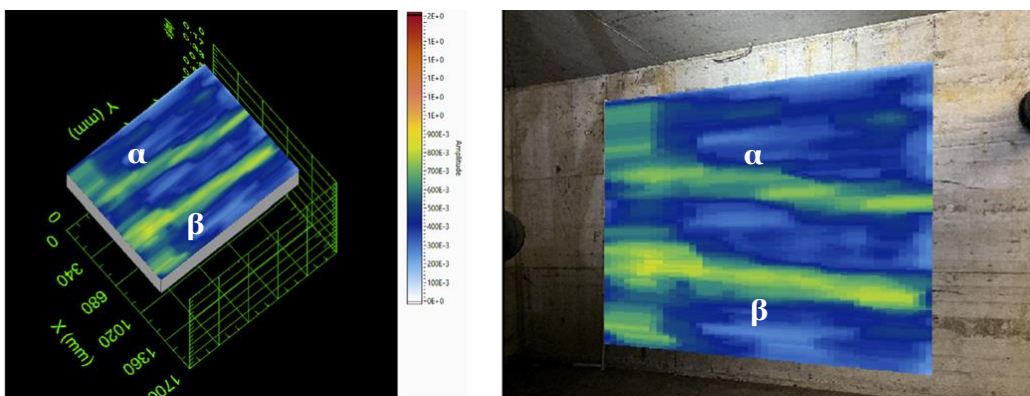
Abbildung 57: Amplitudendarstellung in Form einer C-Projektion parallel zur Messoberfläche im relevanten Tiefenbereich. Links: 3D-Darstellung, rechts: bildliche Überlagerung mit einem Foto der Messstelle A.

Abbildung 57 zeigt eine Amplitudendarstellung in Form einer C-Projektion parallel zur Messoberfläche im relevanten Tiefenbereich, dargestellt als 3D-Darstellung (links) sowie als Überlagerung mit dem Foto der Messstelle. Der Verlauf der beiden Spannkanäle ist in der Darstellung erkennbar. Es besteht keine Evidenz für Auffälligkeiten in der Amplitudenhöhe, die eine unvollständige Injektion indizieren würden.

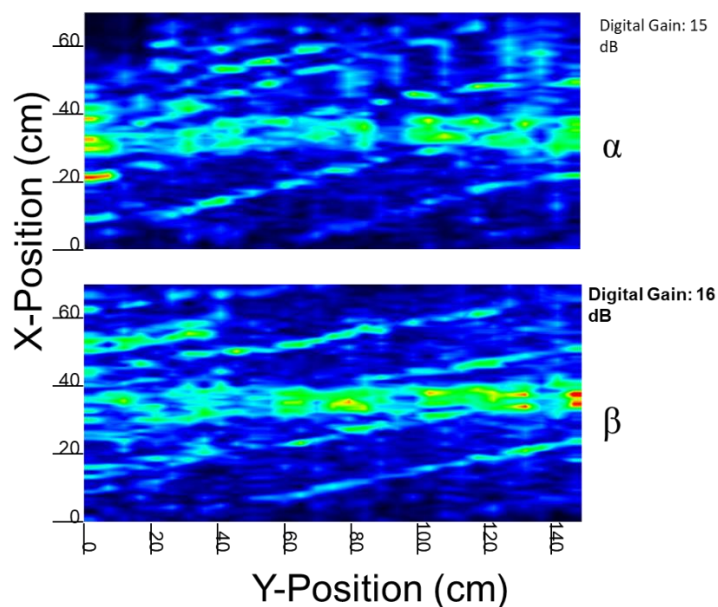
Abbildung 58: Ultraschallergebnisse für System 2 an in Messstelle A in Form von Amplitudendarstellungen als C-Bildprojektionen über Tiefenbereiche von jeweils 7 – 15 cm für beide Spannkanäle α und β .

Die Abbildung 58 präsentiert das Ergebnis als Amplitudendarstellung in jeweils einem C-Bild entlang eines Schnittbildes, das parallel zur Messoberfläche im Tiefenbereich von 7 bis 15 cm für beide Spannkanäle aufgenommen wurde. Die Darstellung der Spannkanäle wirkt stellenweise unregelmässig bzw. teilweise unterbrochen. Aus diesen Beobachtungen lässt sich jedoch keine belastbare Indikation für eine unvollständige Injektion ableiten.

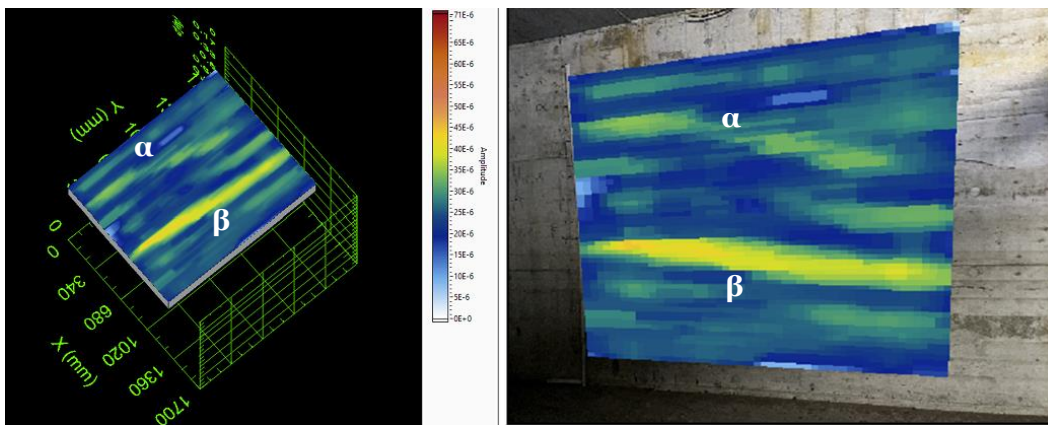
Abbildung 59: Impakt-Echo-Ergebnisse an Messstelle A in Form von Amplitudendarstellungen als C-Bildprojektionen über den Tiefenbereich der Spannkanäle.

Es wurden C-Bilder erstellt, also Amplitudendarstellungen entlang von Schnittbildern parallel zur Messoberfläche im Tiefenbereich der Spannkanäle. Der Verlauf der Spannkanäle ist in der Abbildung 59 klar ersichtlich. Hinweise auf unvollständige Injektion bestehen nicht.

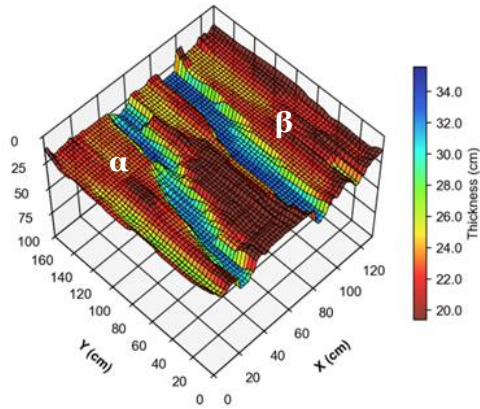
Abbildung 60: Tiefenprofildarstellung der Impact-Echo-Untersuchung an Messstelle A der Wiesenbrücke, unter Verwendung eines eingeschränkten Frequenzbereiches.

In der Darstellung des Tiefenprofils (Abbildung 60) treten die Anzeigen der beiden Spannkanäle sehr deutlich hervor. Dies setzt jedoch das Ausblenden der Dickenanzeige voraus, also die Beschränkung auf einen Frequenzbereich von $f = [6 \text{ kHz}; 18 \text{ kHz}]$. Innerhalb dieses Bereichs erscheinen die Spannkanäle als dominante Anzeigen.

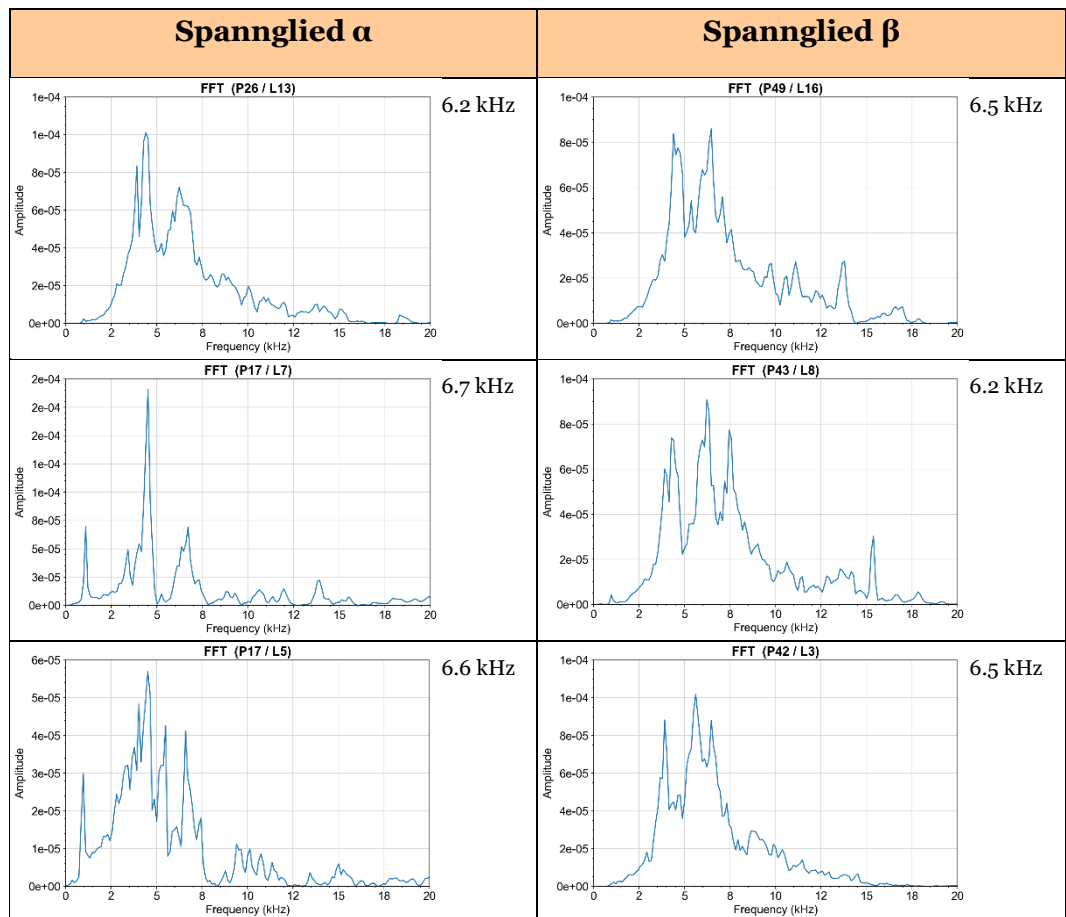
Abbildung 61: Messstelle A an der Wiesenbrücke. Exemplarische Signale entlang der Anzeigen von Spannkanal α/β (links) sowie γ (rechts).

Die beiden Spannkanäle zeigen sich bei Frequenzen von ungefähr 6.7 kHz. Exemplarische Signale zeigt Abbildung 61.

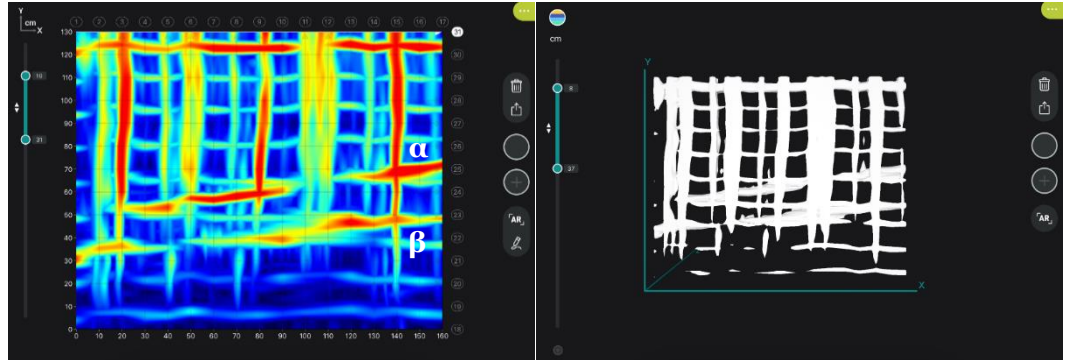
Abbildung 63: Resultatbilder der Radarmessungen (System 2) an der Messstelle B der Rampenbrücke Wiese. Links: C-Bilddarstellung, rechts: volumetrisches 3D-Rendering.

Die Abbildung 63 zeigt die Ergebnisse des Systems Radar-2 dieser Messstelle. Das amplitudenbasierte C-Bild (links) wurde für den Tiefenbereich von 10 bis 31 cm dargestellt und somit auf die Lage und Erkennbarkeit der Spanngliedern optimiert. Die Lage der Spanngliedern ist sowohl im C-Bild als auch im volumetrischen Rendering (rechts) gut erkennbar. Allerdings treten in beiden Darstellungen Unterbrechungen auf, die auf die darüberliegende schlaffe Bewehrung zurückzuführen sind. Für die

Interpretation des Verfüllzustands der Spannkanele wird das Radarverfahren in diesem Zusammenhang weiterhin nicht berücksichtigt.

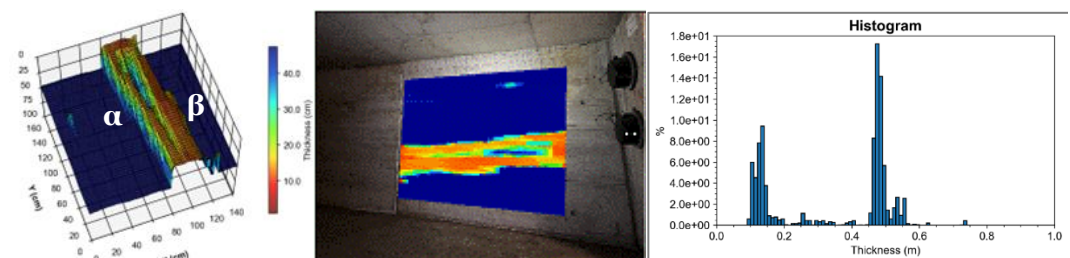
Abbildung 64: Tiefen bzw. Laufzeitprofildarstellungen der Ultraschallmessungen mit System 1 an der Messstelle B der Rampenbrücke Wiese. Links: 3D-Darstellung des Profils, Mitte: Bildliche Überlagerung mit dem Foto der Messfläche, rechts: Histogramm Darstellung der ermittelten Tiefenwerte.

Die Messungen mit dem System 1 (Datenaufnahme: Pundit Array, Analyse: Software Echolyst) zeigen in der Laufzeit- bzw. Tiefenprofildarstellung beide Spannkanele deutlich. Aufgrund der engen Lage zueinander sind sie jedoch nur eingeschränkt trennbar. Aus den Daten geht die Wanddicke von rund 50 cm sowie die Tiefenlage der Spannkanele in etwa 15 cm klar hervor, wie auch das zugehörige Histogramm verdeutlicht. Hinweise auf Auffälligkeiten oder Singularitäten, die auf eine unvollständige Injektion schließen lassen, liegen nicht vor.

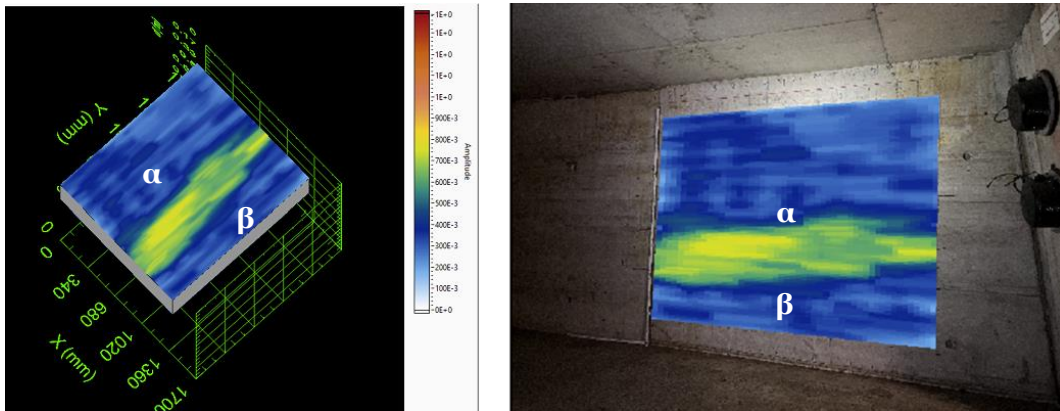
Abbildung 65: Amplitudendarstellung in Form einer C-Projektion parallel zur Messoberfläche im relevanten Tiefenbereich. Links: 3D-Darstellung, rechts: bildliche Überlagerung mit einem Foto der Messstelle B.

Dies gilt ebenso für die Auswertung der Amplituden in Form des C-Bildes: Der Verlauf der beiden Spannkanele ist zwar erkennbar, eine klare Separation gestaltet sich aufgrund der geringen Distanz zwischen den Kanälen jedoch schwierig. Eine Verdachtsstelle im Sinne einer insuffizienten Injektion lässt sich aus dem Amplitudenbild nicht ableiten.

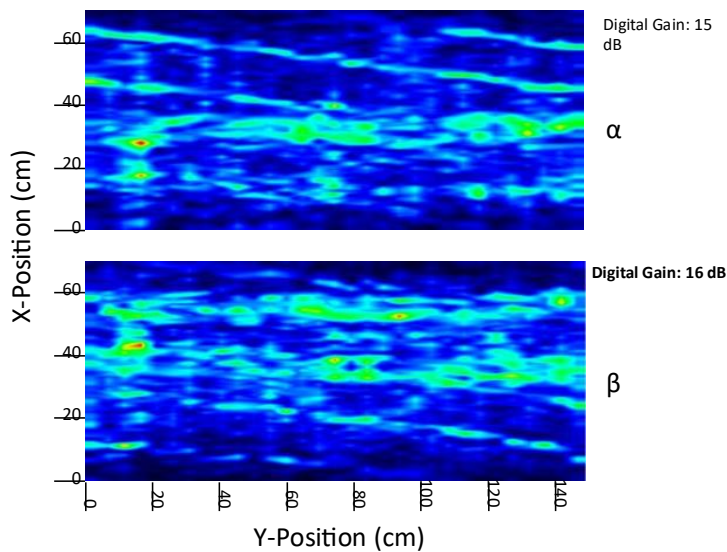
Abbildung 66: Ultraschallergebnisse für System 2 an in Messstelle B in Form von Amplitudendarstellungen als C-Bildprojektionen über Tiefenbereiche von jeweils 7 – 15 cm für beide Spannkanaäle α und β .

Die Datenerfassung erfolgte analog zu Messfeld A entlang des jeweiligen Spannkanaals. In der C-Bilddarstellung (Abbildung 66) ist der Verlauf der Spannkanaäle zwar erkennbar, erscheint jedoch diffus. Eine belastbare Aussage hinsichtlich des Verfüllzustandes kann aus diesen Darstellungen nicht abgeleitet werden.

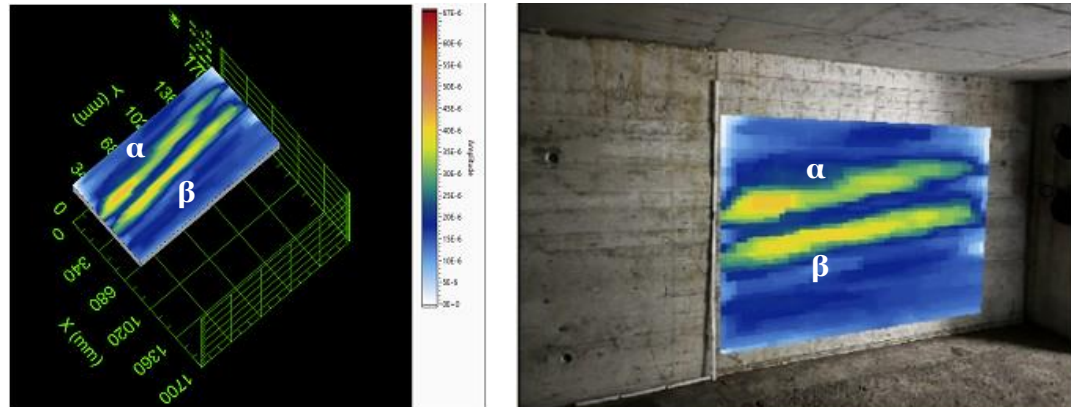
Abbildung 67: Impact-Echo-Ergebnisse an Messstelle B in Form von Amplitudendarstellungen als C-Bildprojektionen über den Tiefenbereich der Spannkanäle.

Die Impakt-Echo-Messungen durchgeführt entlang eines Rasters mit 2 cm Punktabstand entlang der vertikal geführten Messlinien zeigen den Verlauf der Spannglieder deutlich und im Volumen bemerkenswert klar. Signifikante Amplitudenunterschiede, die als Hinweise auf Singularitäten oder Verdachtsstellen für eine unvollständige Injektion zu werten wären, wurden im C-Bild (Abbildung 67) nicht festgestellt.

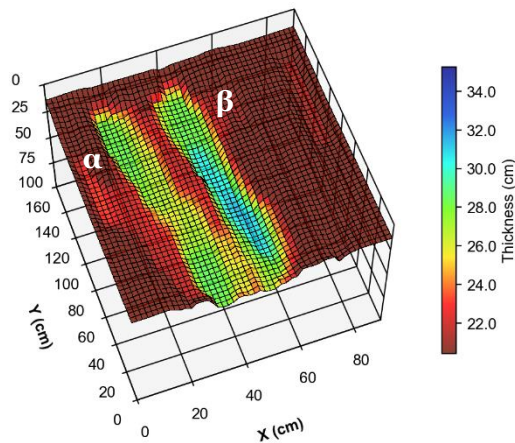
Abbildung 68: Tiefenprofil darstellung der Impact-Echo-Untersuchung an Messstelle B der Wiesenbrücke, unter Verwendung eines eingeschränkten Frequenzbereiches.

In der Darstellung des Tiefenprofils (Abbildung 68) treten die Anzeigen der beiden Spannkanäle sehr deutlich hervor. Dies setzt jedoch das Ausblenden der Dickenanzeige voraus, also die Beschränkung auf einen Frequenzbereich von $f = [6 \text{ kHz}; 18 \text{ kHz}]$. Innerhalb dieses Bereichs erscheinen die Spannkanäle als dominante Anzeigen.

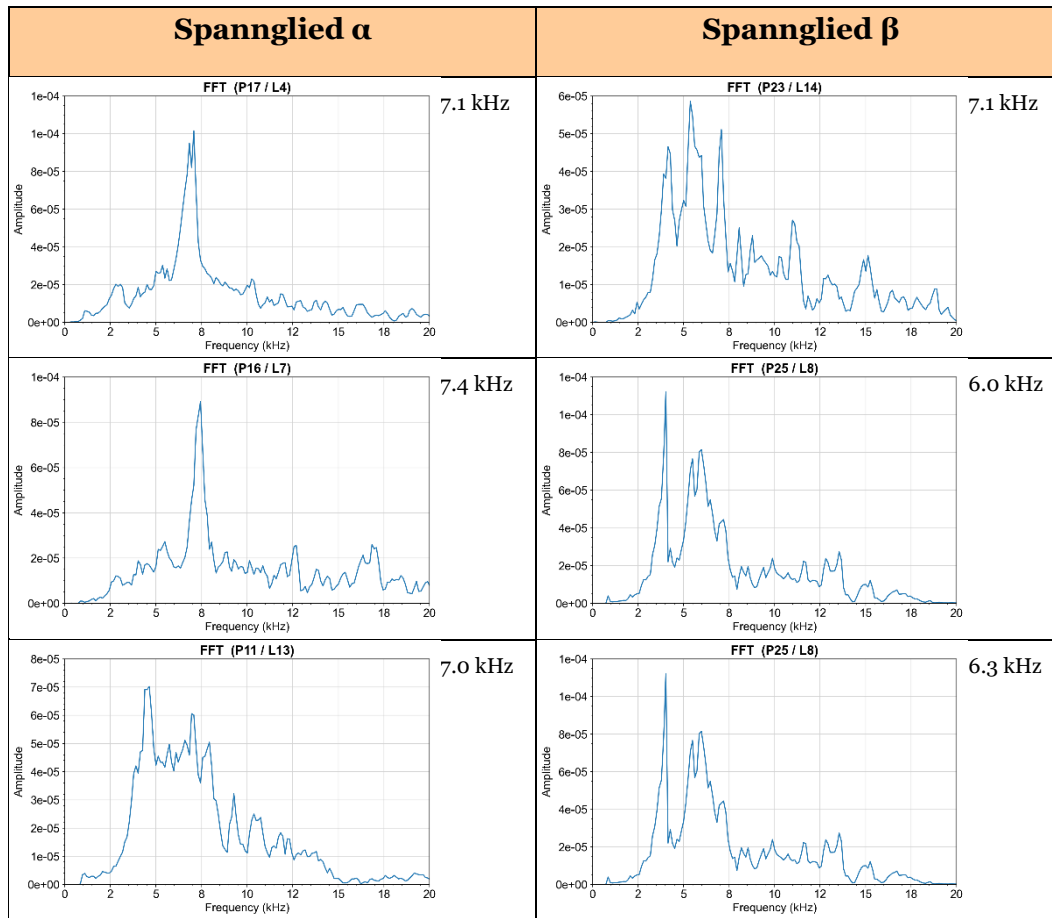
Abbildung 69: Messstelle A an der Wiesenbrücke. Exemplarische Signale entlang der Anzeigen von Spannkanaal α/β (links) sowie γ (rechts).

Die beiden Spannkanäle zeigen sich bei Frequenzen von ungefähr 7 kHz. Exemplarische Signale zeigt Abbildung 69.

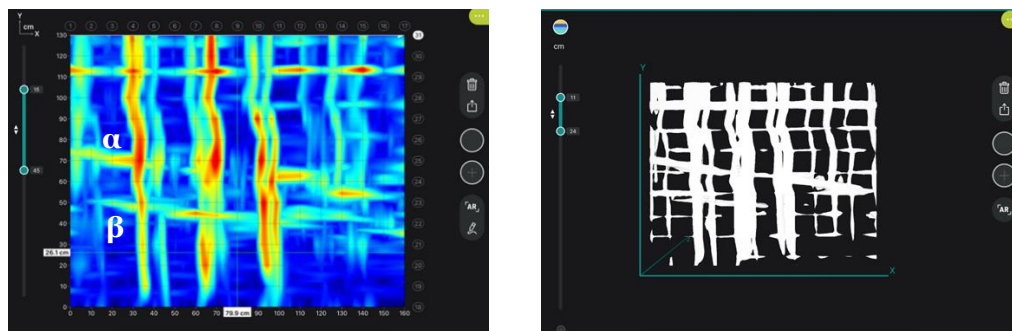
Abbildung 71: Resultatbilder der Radarmessungen an der Messstelle C der Rampenbrücke Wiese. Links: C-Bild-Darstellung, rechts: volumetrisches 3D-Rendering.

Die mit dem System 2 (GP8100-System) aufgenommenen Daten wurden auf einen Tiefenbereich von 10 bis 31 cm optimiert für die Erkennbarkeit der Spannkanaäle. Sowohl im amplitudenbasierten C-Bild als auch im volumetrischen 3D-Rendering ist deren Verlauf gut zu verfolgen. Wie auch bei Messfeld B zeigen sich vereinzelt Unterbrechungen der Darstellungen, bedingt durch die darüberliegende schlaaffe Bewehrung. Für Aussagen zum Verfüllzustand der Spannkanaäle werden die Radardaten nicht herangezogen.

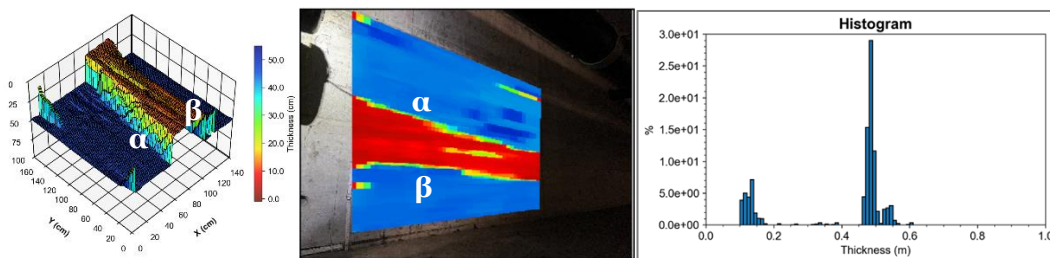
Abbildung 72: Tiefen bzw. Laufzeitprofildarstellungen der Ultraschallmessungen mit System 1 an der Messstelle C der Rampenbrücke Wiese. Links: 3D-Darstellung des Profils, Mitte: Bildliche Überlagerung mit dem Foto der Messfläche, rechts: Histogramm-darstellung der ermittelten Tiefenwerte.

In den mit System 1 (Pundit Array) gewonnenen Laufzeit- und Tiefenprofilen (Abbildung 72) treten beide Spannkanäle deutlich hervor. Die geringe Distanz zwischen den Spannkanälen erschwert die klare Separation auch hier. Die Wanddicke von etwa 50 cm sowie die Lage der Spannkanäle in rund 15 cm Tiefe sind eindeutig erkennbar und werden durch das zugehörige Histogramm bestätigt. Hinweise auf lokale Auffälligkeiten oder Unregelmässigkeiten, die auf einen Injektionsmangel schliessen liessen, fehlen.

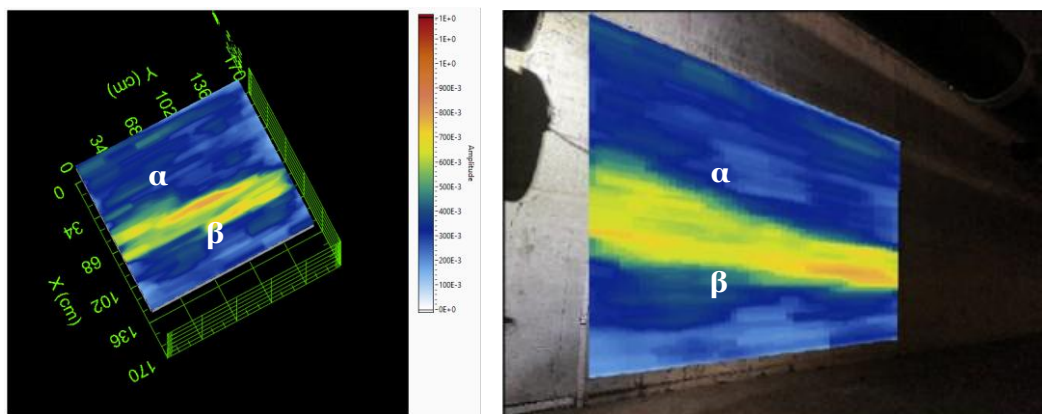
Abbildung 73: Amplitudendarstellung in Form einer C-Projektion parallel zur Messoberfläche im relevanten Tiefenbereich. Links: 3D-Darstellung, rechts: bildliche Überlagerung mit einem Foto der Messstelle C.

Auch die amplitudenbasierte C-Bild-Darstellung (Abbildung 73) stützt diesen Befund: Der Verlauf ist sichtbar, aber aufgrund der Nähe der Kanäle äusserst eingeschränkt separierbar. Anzeichen für mögliche Defektstellen lassen sich nicht identifizieren.

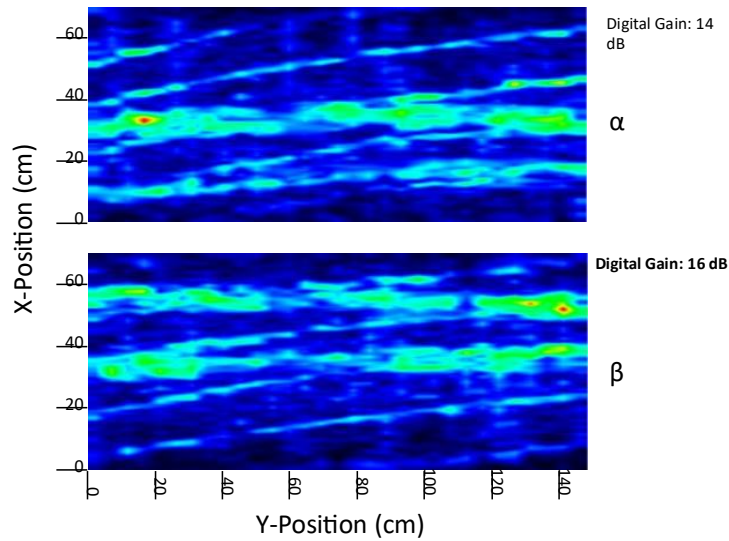
Abbildung 74: Ultraschallergebnisse für System 2 an in Messstelle C in Form von Amplitudendarstellungen als C-Bildprojektionen über Tiefenbereiche von jeweils 7 - 15 cm für beide Spannkäle α und β .

Wie bei Messfeld B folgte die Datenerfassung dem Verlauf der einzelnen Spannkanäle. Im C-Bild (Abbildung 74) lässt sich der Verlauf der Spannkanäle nachvollziehen, allerdings diffus. Eine gesicherte Aussage zum Verfüllzustand lässt sich aus diesen Darstellungen nicht ableiten.

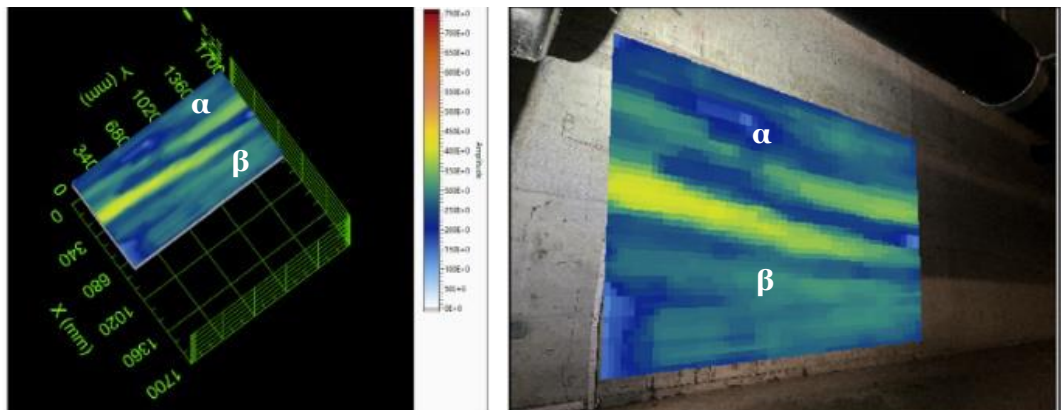
Abbildung 75: Impakt-Echo-Ergebnisse an Messstelle C in Form von Amplitudendarstellungen als C-Bildprojektionen über den Tiefenbereich der Spannkäle.

Die mit einem 2-cm-Raster in vertikaler Richtung durchgeführten Impakt-Echo-Messungen bilden den Verlauf der Spannglieder auch in diesem Messfeld klar ab. Markante Unregelmässigkeiten, die auf mögliche Hohlstellen oder unvollständig injizierte Abschnitte hindeuten könnten, werden nicht festgestellt.

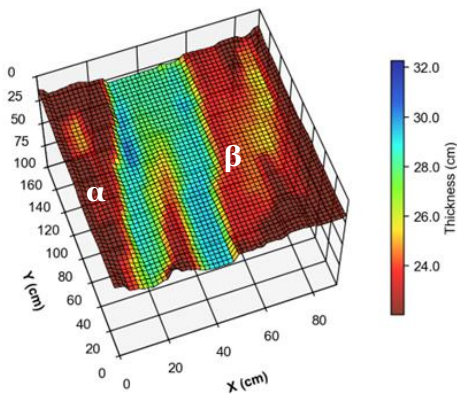
Abbildung 76: Tiefenprofilardarstellung der Impakt-Echo-Untersuchung an Messstelle C der Wiesenbrücke, unter Verwendung eines eingeschränkten Frequenzbereiches.

In der Darstellung des Tiefenprofils (Abbildung 76) treten die Anzeigen der beiden Spannkäle sehr deutlich hervor. Dies setzt jedoch das Ausblenden der Dickenanzeige voraus, also die Beschränkung auf einen Frequenzbereich von $f = [6 \text{ kHz}; 18 \text{ kHz}]$. Innerhalb dieses Bereichs erscheinen die Spannkäle als dominante Anzeigen.

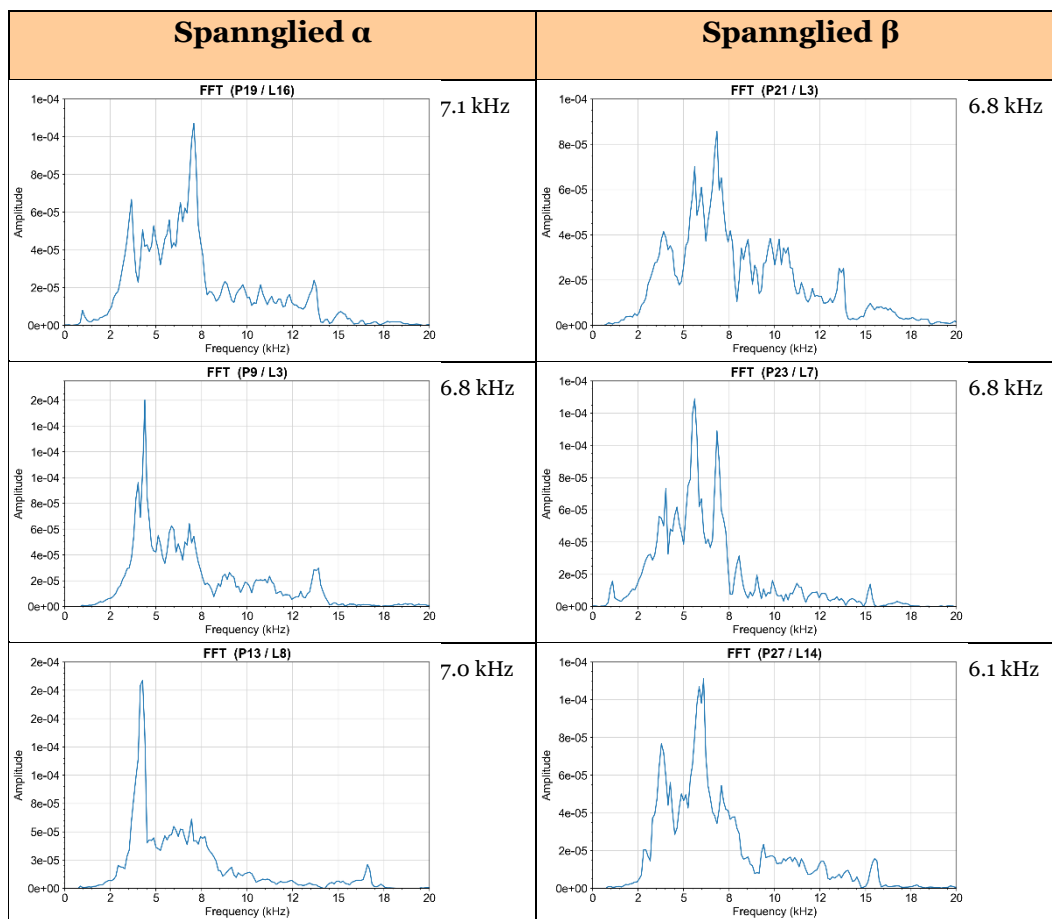
Abbildung 77: Messstelle C an der Wiesenbrücke. Exemplarische Signale entlang der Anzeigen von Spannkanael α/β (links) sowie y (rechts).

Die beiden Spannkanele zeigen sich bei Frequenzen von ungefähr 7 kHz. Exemplarische Signale zeigt Abbildung 77.

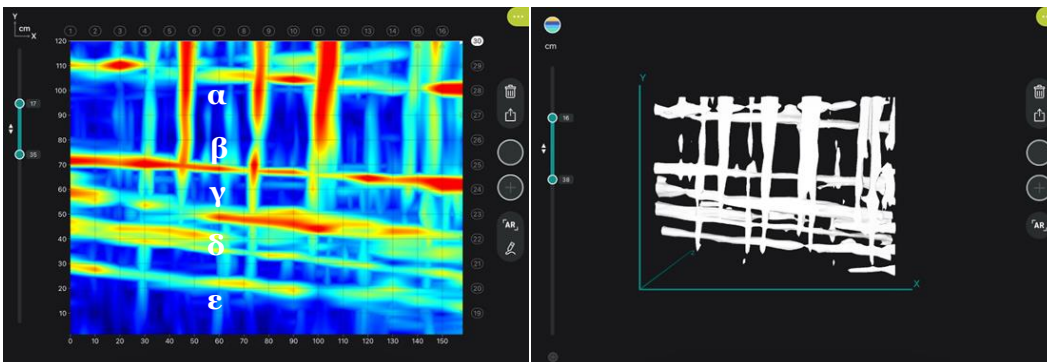
Abbildung 79: Resultatbilder der Radarmessungen an der Messstelle D der Rampenbrücke Wiese. Links: C-Bilddarstellung, rechts: volumetrisches 3D-Rending.

Die mit dem System 2 (GP8100-System) aufgenommenen Radardaten zeigen den Verlauf der fünf Spannglieder (bezeichnet von oben nach unten als α , β , γ , δ und ϵ) grundsätzlich klar. Lokale Unterbrechungen in der Darstellung sind auf darüberliegende Bewehrungselemente zurückzuführen. Ansonsten entspricht die Qualität der Radardaten dem status quo der Messfelder A bis C. Eine Interpretation des Verfüllzustandes wird auch hier nicht aus den Radardaten abgeleitet.

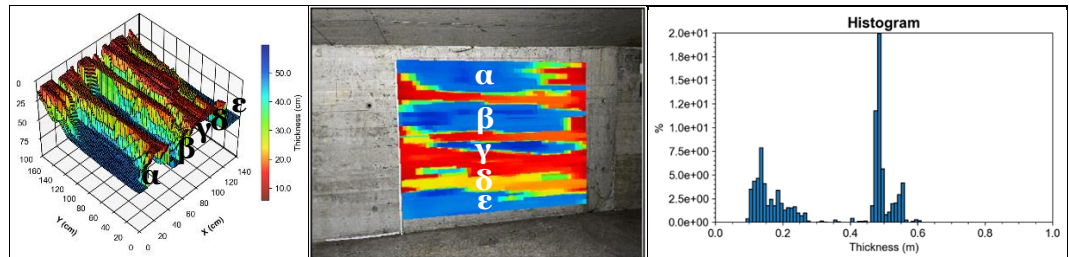
Abbildung 80: Tiefen bzw. Laufzeitprofildarstellungen der Ultraschallmessungen mit Ultraschallsystem 1 an der Messstelle D der Rampenbrücke Wiese. Links: 3D-Darstellung des Profils, Mitte: Bildliche Überlagerung mit dem Foto der Messfläche, rechts: Histogramm Darstellung der ermittelten Tiefenwerte.

Mit Ultraschall System 1 konnten sämtliche Spannglieder zuverlässig detektiert werden. Die klare Separierung der unteren Spannglieder (δ und ϵ) gestaltet sich jedoch in der Laufzeit- bzw. Tiefenprofildarstellung (Abbildung 80) schwierig, was auf deren dichte vertikale Anordnung zurückzuführen ist. Im amplitudenbasierten C-Bild (Abbildung 81) ist die Trennung demgegenüber etwas deutlicher. Die festgestellte Tiefenlage der Spannglieder befindet sich zwischen 15 cm und 25 cm und wird im

zugehörigen Histogramm nachvollziehbar. Auffälligkeiten oder Anomalien, die auf eine unvollständige Injektion hindeuten könnten, wurden nicht festgestellt.

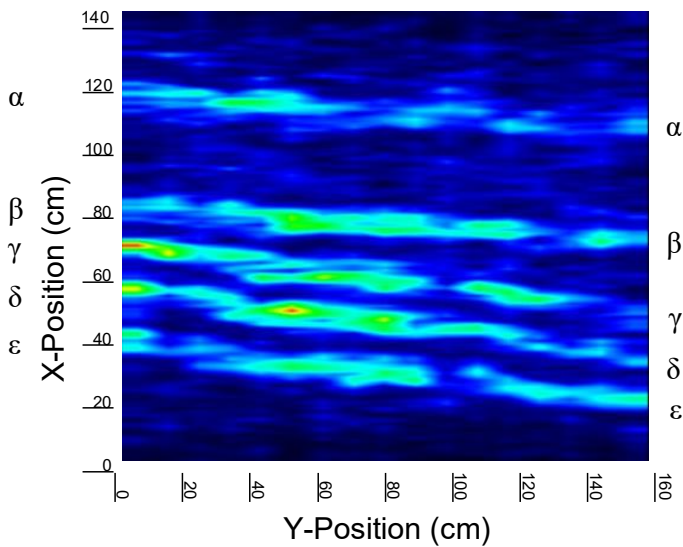
Abbildung 82: Ultraschallergebnisse für System 2 an Messstelle D in Form von Amplitudendarstellungen als C-Bildprojektionen über Tiefenbereiche von jeweils 7 – 15 cm für beide Spannkanaäle α und β .

Im Gegensatz zu den Messfeldern A bis C erfolgte die Datenerfassung mit Ultraschallsystem 2 nicht entlang der einzelnen Spannglieder, sondern rasterbasiert. Die Orientierung des Prüfkopfes war vertikal ausgerichtet, d.h. weitgehend senkrecht zum Verlauf der Spannglieder. Angesichts der Anzahl (fünf) und der engen Anordnung der Spannglieder war dies die einzig praktikable Vorgehensweise. Zudem ermöglichte diese Methode eine verbesserte Übersichtsdarstellung im amplitudenbasierten C-Bild. Der Verlauf der Spannglieder ist darin überraschend klar separierbar. Amplitudenauffälligkeiten, die diagnostisch als Verdachtsstellen gewertet werden könnten, lassen sich aus diesen Daten nicht ableiten.

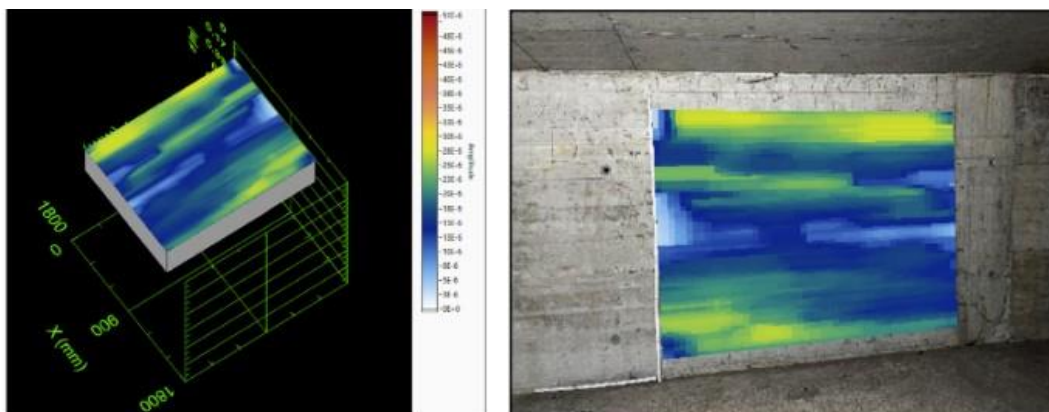
Die Impakt-Echo-Messungen lieferten im vorliegenden Fall nur eine unscharfe Lokalisierung der Spannglieder im C-Bild (Abbildung 83). Eine sichere Identifikation einzelner Stränge ist erschwert, und es konnten keine belastbaren Hinweise auf unvollständige Injektion gewonnen werden. Auf dieser Basis ist die Äusserung eines Verdachts nicht angezeigt.

Abbildung 83: Impakt-Echo-Ergebnisse an Messstelle D in Form von Amplitudendarstellungen als C-Bildprojektionen über den Tiefenbereich der Spannkanaäle.

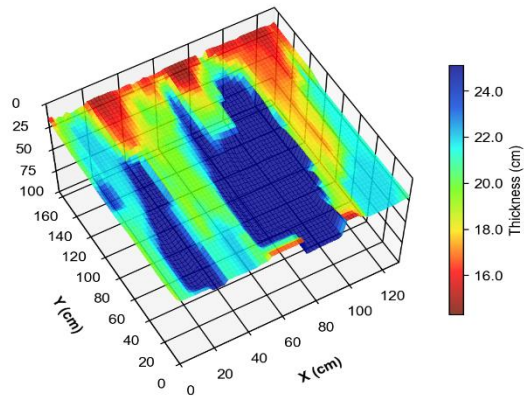
In der Darstellung des Tiefenprofils (Abbildung 84) treten die Anzeigen der vier Spannkanaäle nur sehr diffus hervor. In dieser Darstellung ist die Dickenanzeige ausgeblendet, also eine Beschränkung auf einen Frequenzbereich von $f = [6 \text{ kHz}; 18 \text{ kHz}]$ vorgenommen.

Abbildung 84: Tiefenprofilardarstellung der Impakt-Echo-Untersuchung an Messstelle D der Wiesenbrücke, unter Verwendung eines eingeschränkten Frequenzbereiches.

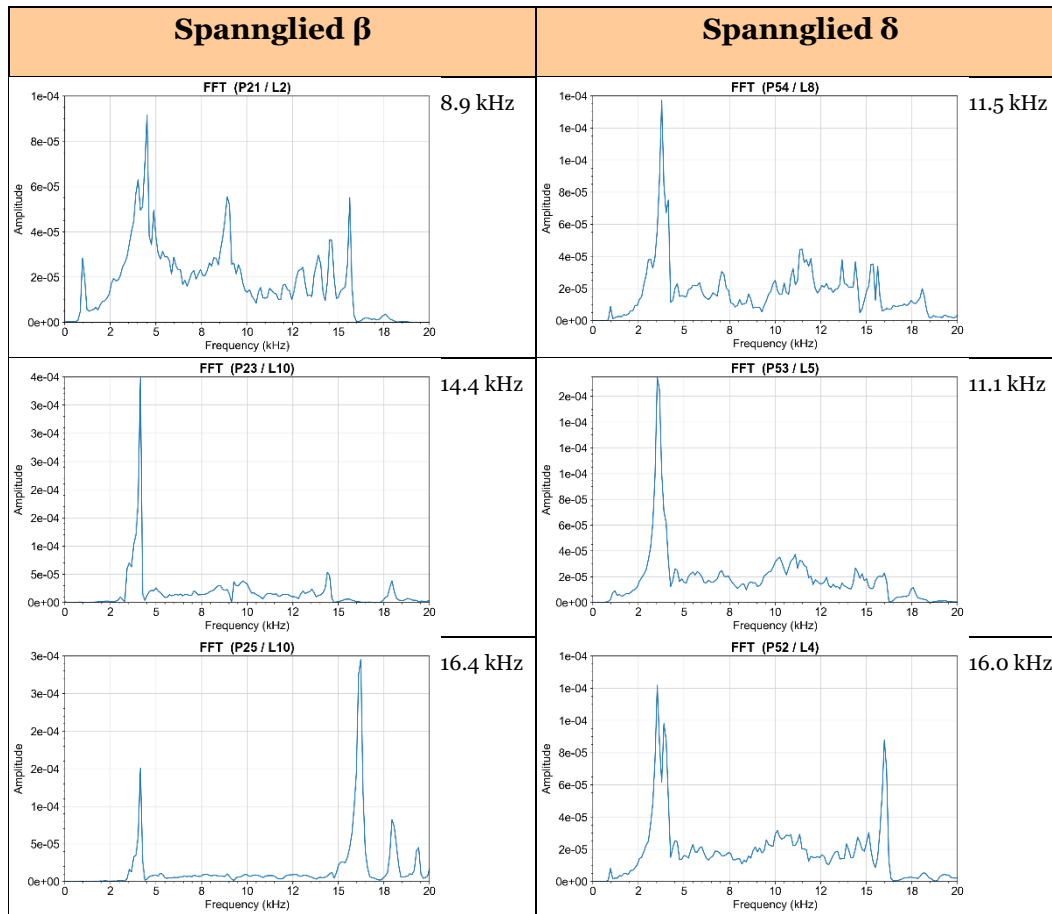
Abbildung 85 zeigt exemplarische Signale. Die Interpretation und Auswahl der Signale gestaltet sich jedoch als schwierig, da die Spannkable sehr dicht beieinander liegen und eine eindeutige Trennung nur eingeschränkt möglich ist. Auffällig ist dennoch das Auftreten von Signalanteilen bei etwa 16 kHz. Bei einer Tieflage der Spannglieder von rund 15 cm würde dies gemäss Gleichung (3) einer Reflexion an einer Luftgrenzfläche entsprechen. Es ist jedoch zu betonen, dass die Signale nicht eindeutig interpretierbar sind, sodass ein solcher Schluss an dieser Stelle nicht als gesichert angesehen werden kann.

Abbildung 85: Messtabelle D an der Wiesenbrücke. Exemplarische Signale entlang der Anzeigen von Spannkanaal β (links) sowie δ (rechts).

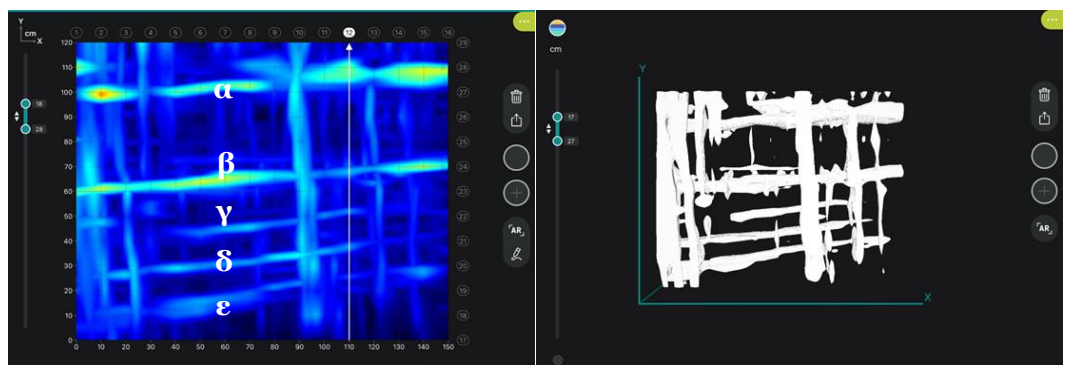
Die mit dem System 2 (GP8100) aufgenommenen Radardaten zeigen den Verlauf der fünf Spannglieder α , β , γ , δ und ε klar (Abbildung 87). Lokale Unterbrechungen der Darstellung treten nur vereinzelt auf, verursacht durch darüberliegende Bewehrungselemente. Im amplitudenbasierten C-Bild (links) sowie im volumetrischen Rendering (rechts) ist die Lage der Spannglieder dennoch gut nachvollziehbar. Für eine Beurteilung des Verfüllzustandes werden die Radardaten weiterhin nicht herangezogen.

Abbildung 87: Resultatbilder der Radarmessungen an der Messstelle E der Rampenbrücke Wiese. Links: C-Bilddarstellung, rechts: volumetrisches 3D-Rendering.

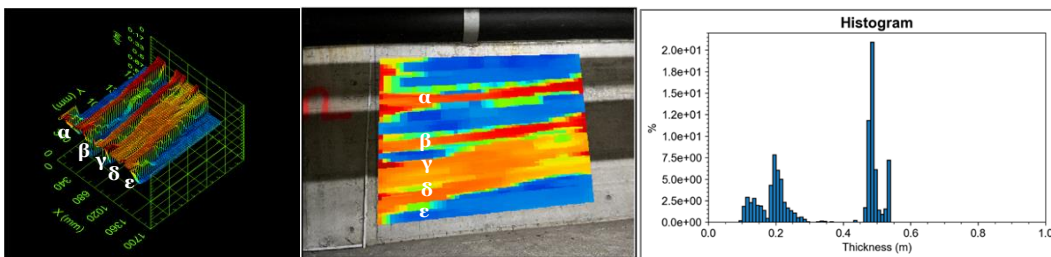
Mit Ultraschall System 1 konnten alle fünf Spannglieder eindeutig detektiert werden. Die eng beieinanderliegenden unteren Spannglieder (δ und ϵ) lassen sich im Tiefenprofil (Abbildung 88) hier besser separieren als es im Messfeld D der Fall war. Hier wird die unterschiedliche Tiefenlage von Spannkänen α und β gegenüber γ , δ und ϵ klar ersichtlich. Die Tiefenlage liegt, wie auch im zugehörigen Histogramm ersichtlich, zwischen etwa 15 cm und 22 cm. Eine klare Separierung liefert auch das amplitudenbasierte C-Bild (Abbildung 89). Auffälligkeiten, die als Indikatoren für unvollständige Injektion zu interpretieren wären, sind nicht erkennbar.

Abbildung 88: Tiefen bzw. Laufzeitprofildarstellungen der Ultraschallmessungen mit System 1 an der Messstelle E der Rampenbrücke Wiese. Links: 3D-Darstellung des Profils, Mitte: Bildliche Überlagerung mit dem Foto der Messfläche, rechts: Histogramm Darstellung der ermittelten Tiefenwerte.

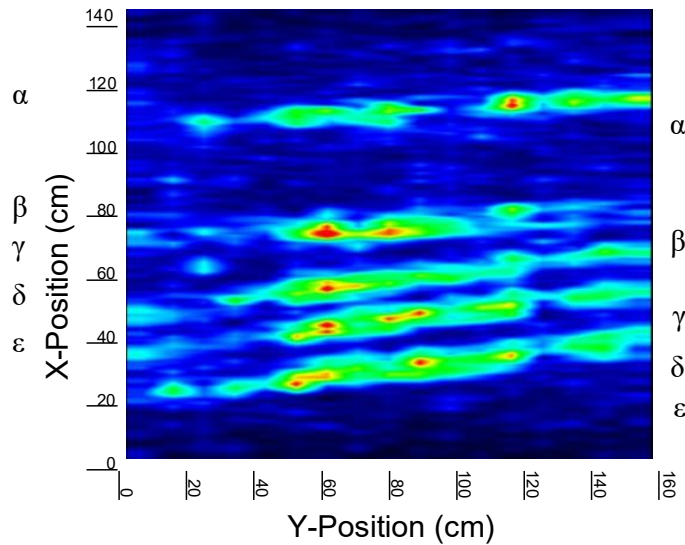
Die Datenerfassung erfolgte analog zu Messfeld D rasterbasiert. Im amplitudenbasierten C-Bild (Abbildung 90) sind alle fünf Spannglieder deutlich abgebildet. Auffällig ist, dass in der Bildmitte ($x = [50 \text{ cm}; 110 \text{ cm}]$) sich für alle Spannglieder deutlich hohe Amplituden ergeben. Eine kausale Verbindung zu Bereichen mit unvollständiger Injektion ist jedoch aufgrund der Auffälligkeit in allen fünf Spannkänen nicht naheliegend und wird ex negativo verworfen.

Abbildung 90: Ultraschallergebnisse für System 2 an in Messstelle E in Form von Amplitudendarstellungen als C-Bildprojektionen über Tiefenbereiche von jeweils 7 – 15 cm für beide Spannkanaäle α und β .

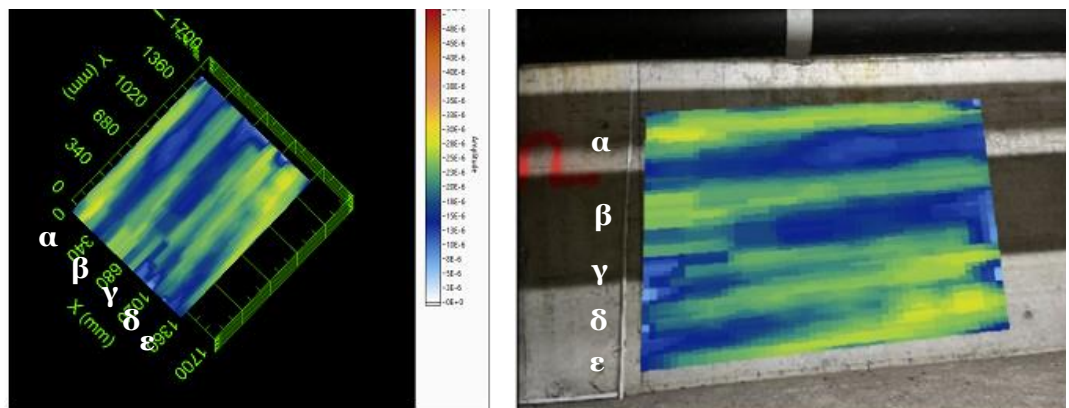
Im Gegensatz zu Messfeld D zeigt das Impakt-Echo hier eine deutlich klarere und präzisere Lokalisation aller fünf Spannglieder im C-Bild (Abbildung 91). Diese verbesserte Abbildungsqualität ist bemerkenswert, lässt sich jedoch technisch nicht eindeutig erklären. Hinweise auf Defektzonen oder unvollständige Injektion wurden nicht festgestellt.

Abbildung 91: Impakt-Echo-Ergebnisse an Messstelle E in Form von Amplitudendarstellungen als C-Bildprojektionen über den Tiefenbereich der Spannkanaäle.
