Unterhalt von Lärmschirmen

Maintenance of noise reducing devices

**Forschungsauftrag Unterhalt von Lärmschirmen 2004/201 auf Antrag
des Schweizerischen Verbandes der Strassen- und Verkehrsfachleute**

August 2009

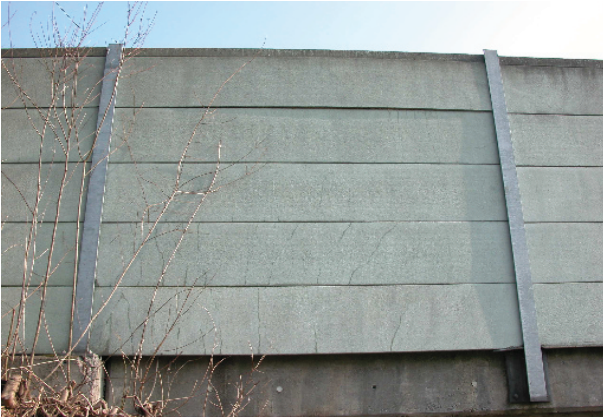
Aussenansicht

Zustand 3

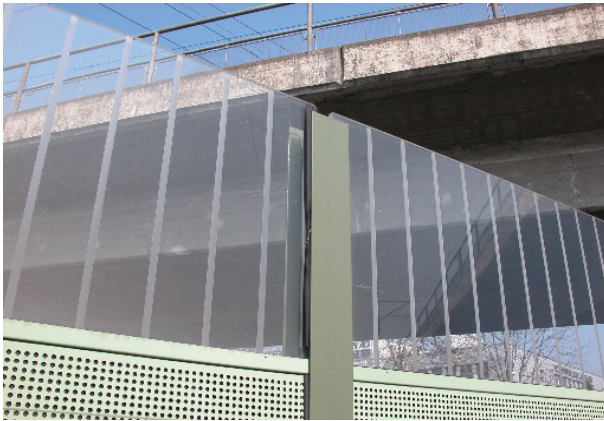
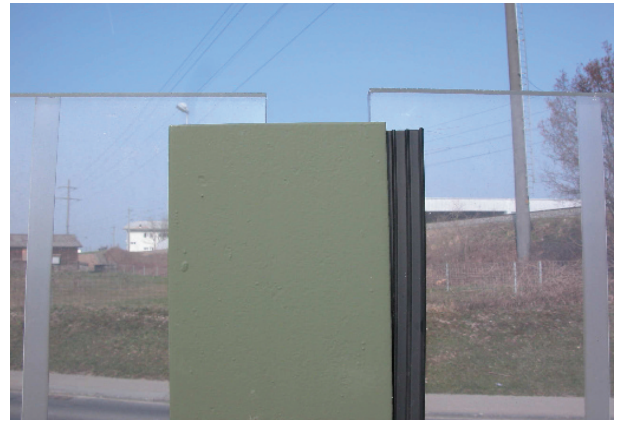
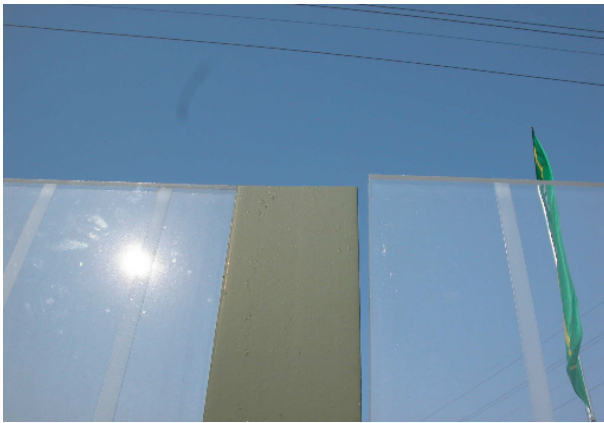
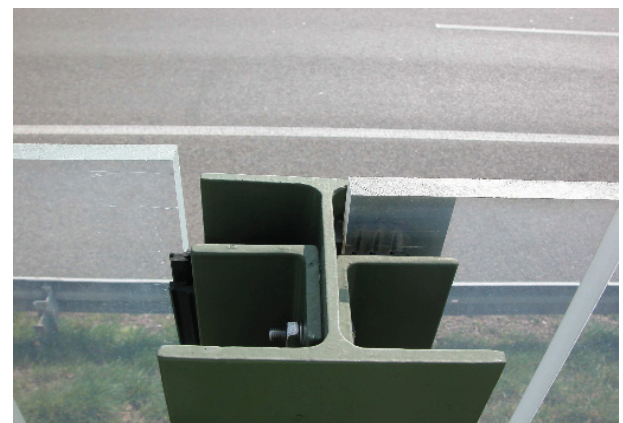
Zustand: 3

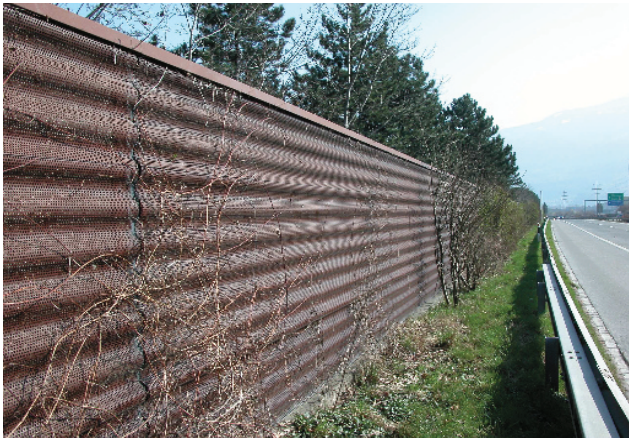
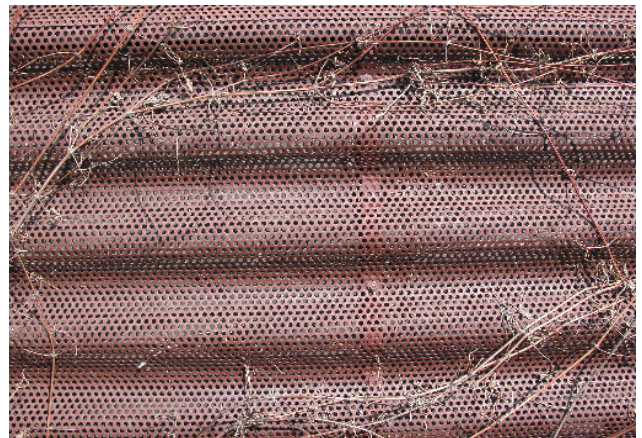
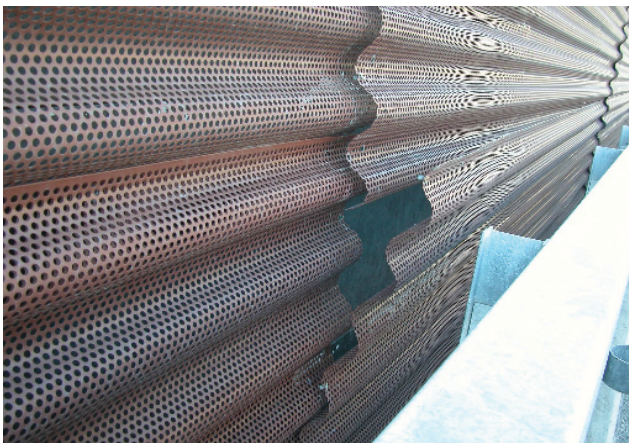
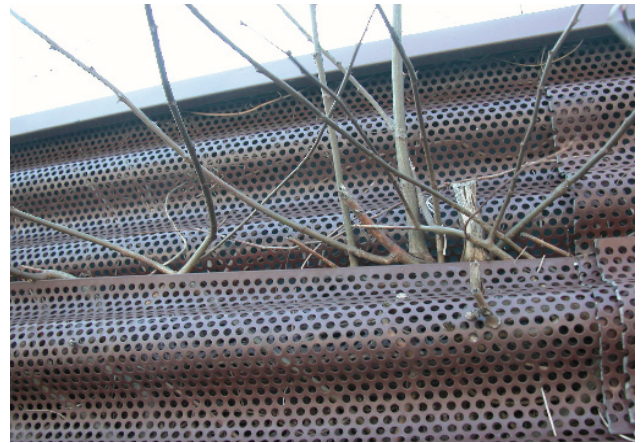
Innenansichten

Zustand: 2

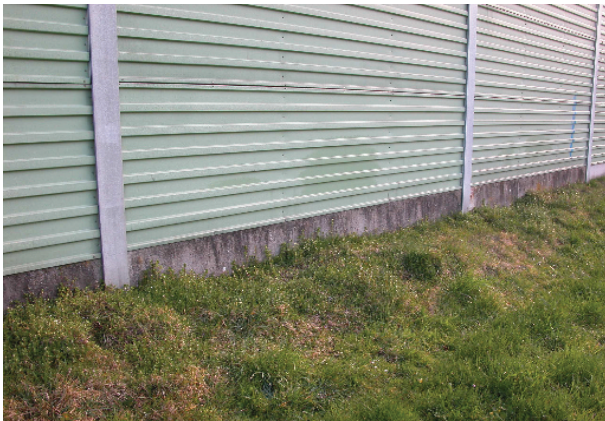
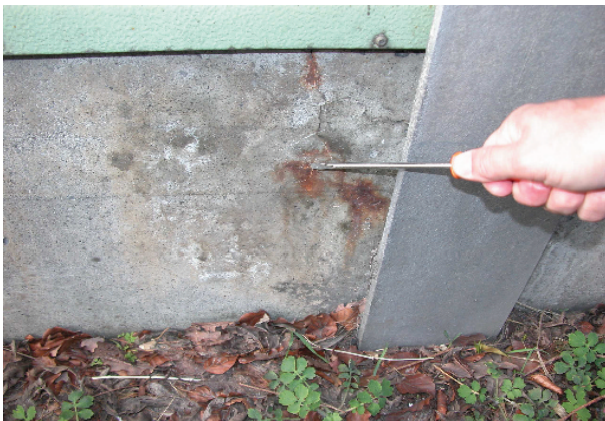
Aussenansicht

Zustand 2 bis 3

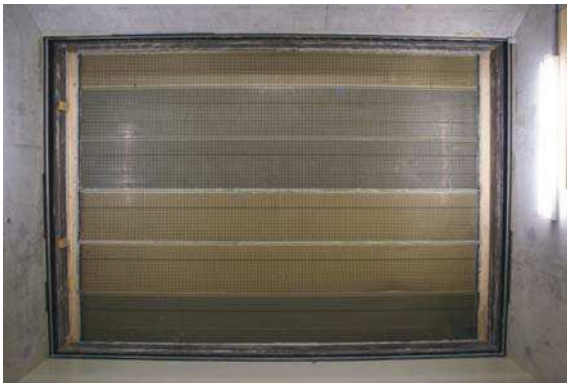
Gegenstand: Lärmschutzwand mit Alu-Kassetten Ort: A2 Luzern

ohne Schlitz-Öffnung

Ansicht: absorbierende Seite im Wandprüfstand
Alu- Kassetten stehend horizontal verlegt
Horizontalslitze geschlossen

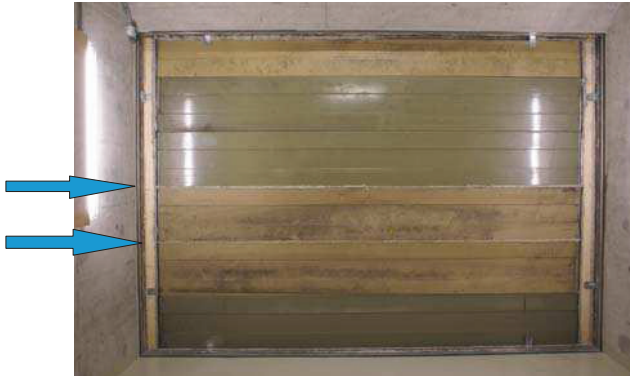
Gegenstand: Lärmschutzwand mit Alu-Kassetten Ort: A2 Luzern
 Horizontalschlitz 5 mm, teilweise überbrückt durch Nut + Kamm in Mittelebene

Ansicht: Rückseite im Wandprüfstand
 Alu- Kassetten stehend horizontal verlegt
 Horizontalschlitz hier noch geschlossen

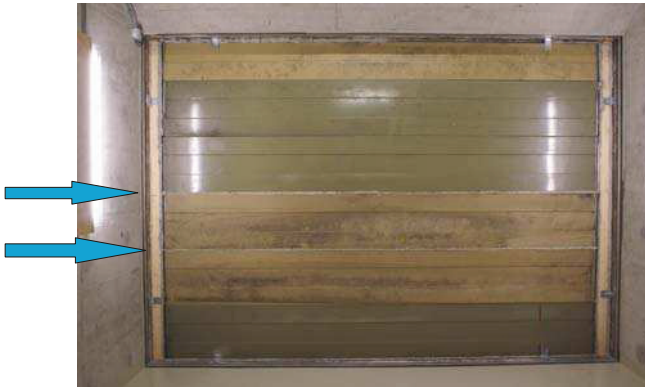
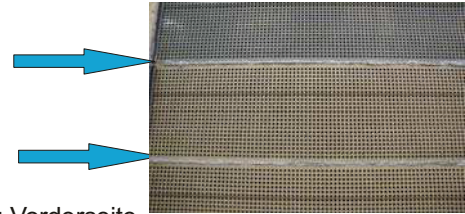
Gegenstand: Lärmschutzwand mit Alu-Kassetten Ort: A2 Luzern
 Horizontalschlitz 10 mm, teilweise überbrückt durch Nut + Kamm in Mittelebene

Ansicht: Rückseite im Wandprüfstand
 Alu- Kassetten stehend horizontal verlegt
 Horizontalschlitz hier noch geschlossen

Detail: Vorderseite
 horizontale Elementfugen vor dem Öffnen

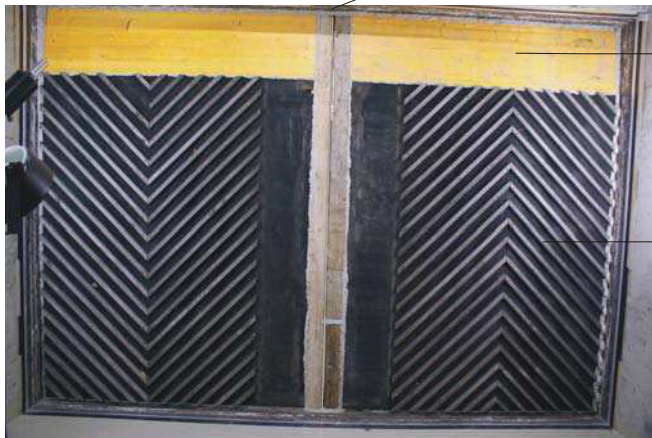
Gegenstand: Lärmschutzwand mit Holz-Elementen Ort: A1 St. Gallen
 Vertikalschlitz 10 mm, durchgehend geschlossen

Hilfsstütze (2-teilig), Fuge geschlossen

zusätzlich schalldämmende Adapter zur massichen Ergänzung der Holz-Elemente (bei den Prüfkörper-Abmessungen nicht berücksichtigt da $R [dB] \gg$)

Holz-Elemente aus massichen Gründen jeweils um -90° bzw. um $+90^\circ$ gegenüber der Originaleinbausituation gedreht (ohne Einfluss auf das Messergebnis)

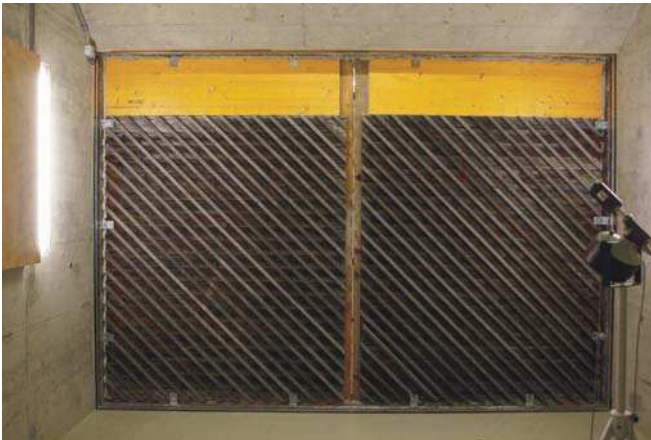
Gegenstand: Lärmschutzwand mit Holz-Elementen Ort: A1 St. Gallen
 Vertikalschlitz 10 mm, durchgehend offen

Detail-Ansichten:
 10 mm offener Vertikalschlitz
 zwischen den 2 Stützenhölzern

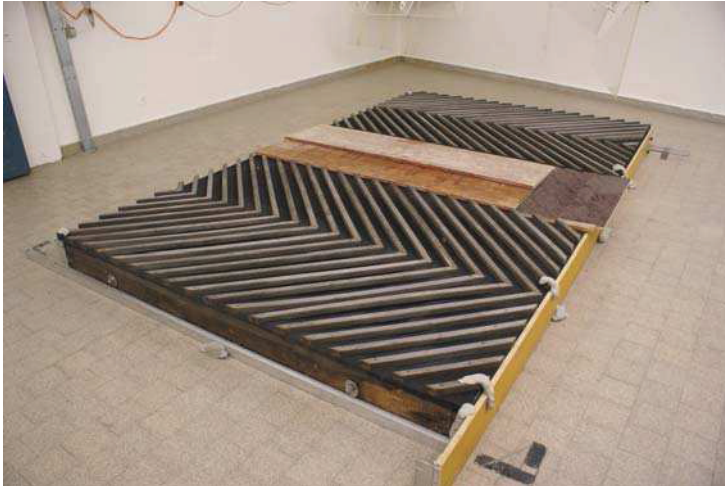
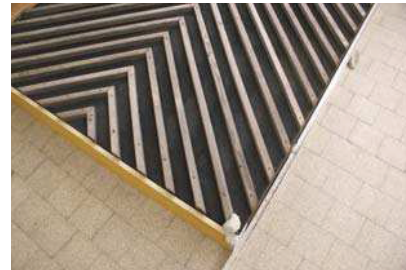
Ansicht: Verlegung zweier Holz-Elemente auf dem Hallraumboden; Einspannbereich der Elemente (ohne Diagonallattung) mit reflektierenden Schalplatten abgedeckt (ohne Berücksichtigung bei der Prüffläche)

Detail-Ansicht: Diagonallattung mit Winkelstössen

*Hinweis:
 Die hohen Ergebniswerte über 1.0 [-] lassen sich nur durch Mitwirken von zusätzlich (durch Schwind-Spalte in der unteren Schalung) erschlossenen Hohlräumen erklären.*

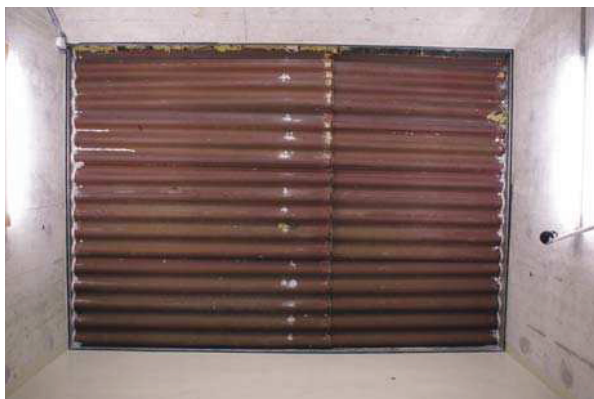
Gegenstand: Lärmschutzwand mit Alu-Blech und Wellplatten Ort: A1 St. Gallen

Montage mit Stahlstütze HEA 160, Alu-Loch-WP, AZ-WP vor Stütze durchlaufend
 WP: Wellenlänge 175 mm, Stichhöhe 51 mm, Dicke Alu-WP ca. 1 mm, AZ-WP 7 mm

Ansicht: reflektierende Seite im Wandprüfstand
 AZ-Wellplatten stehend mit Überlappung horizontal
 verlegt; Defektstellen provisorisch verschlossen
