# **Forschungspaket Brückenabdichtungen: EP4 – Zerstörungsfreie Prüfungen von Verbund und Oberflächen**

**Research package bridge-deck systems:  
EP4 - Non-destructive testing and evaluation of adhesion  
and surfaces**

**IMP Bautest AG**  
**Christian Angst, Dr. dipl. Ing. ETH**

**Forschungsprojekt VSS 2006/514\_OBF auf Antrag des Schweizerischen  
Verbands der Strassen- und Verkehrsfachleute (VSS)**

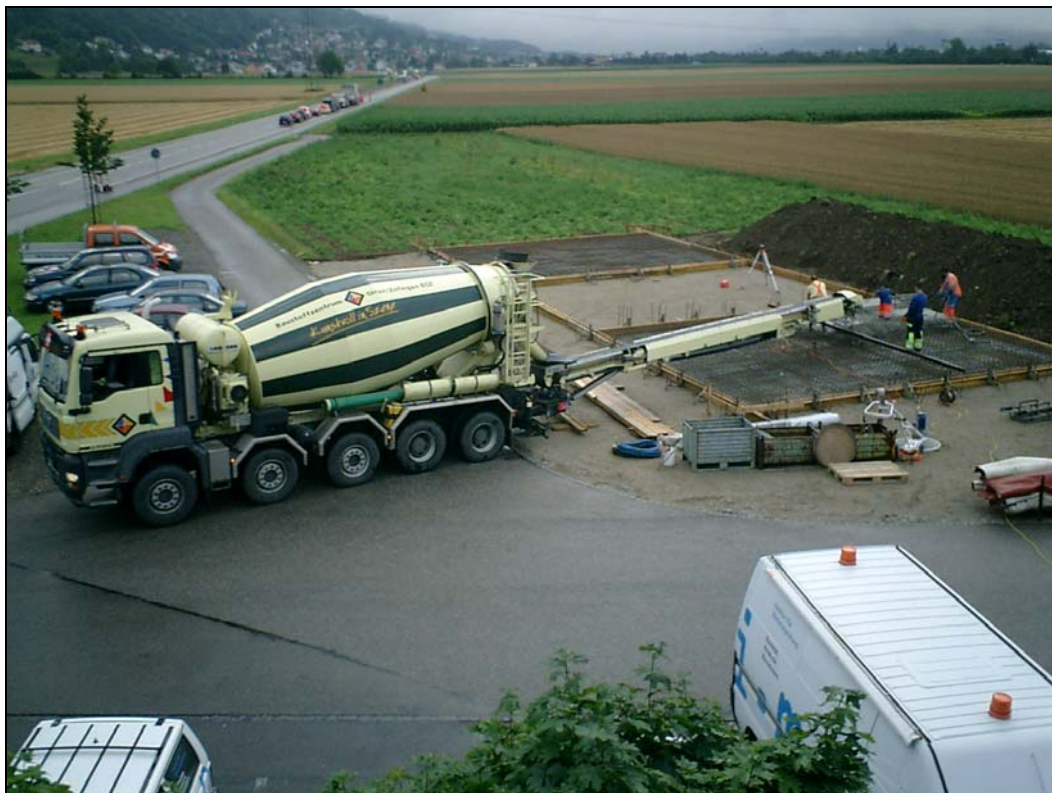
**Abb. 5** Betonarbeiten der Platte 1

Die Abb. 5 zeigt die Betonierarbeiten der Platte 1.

Betonsorte: C30/37, CL 0.10  
 Zementart: CEM II / A-LL 42.5 N  
 Zusatzmittel: ViscoCrete 3010  
 Gesteinskörnung: 0-32 mm  
 Zementdosierung: 320 kg/m<sup>3</sup>  
 Dosierung Zusatzmittel: 1.30 %

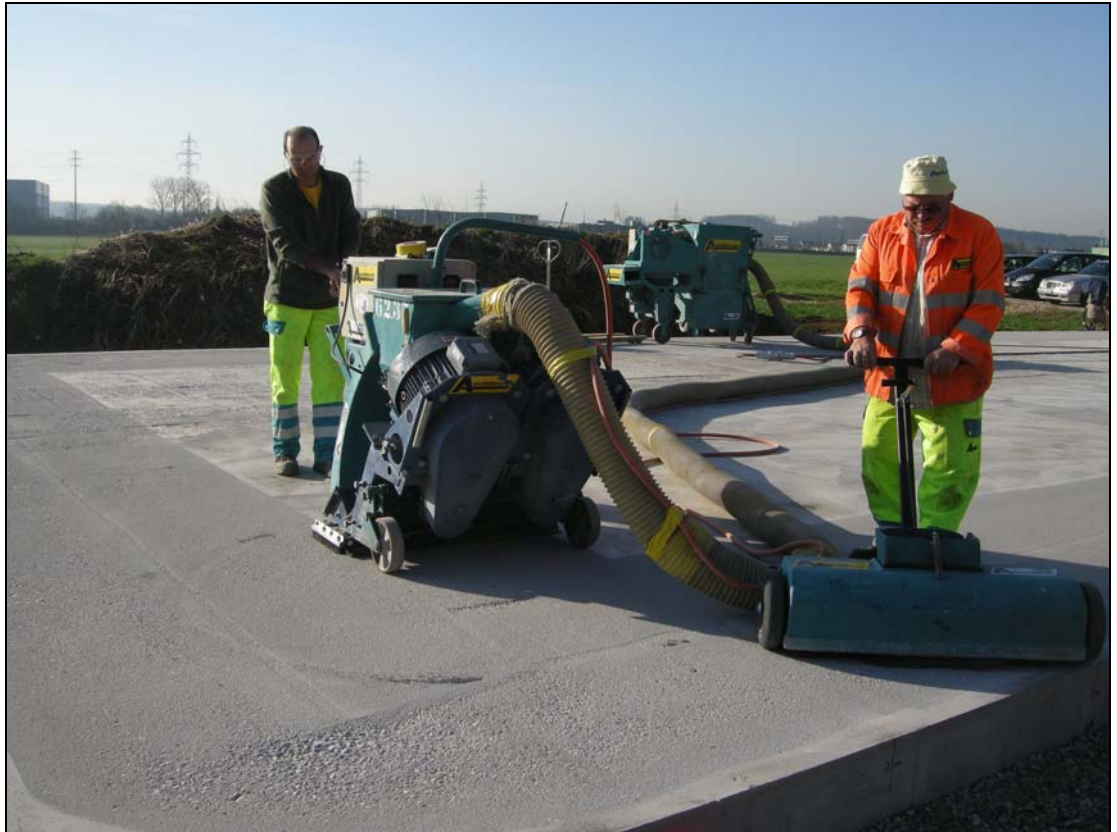
**Abb. 6** Kugelstrahlen der Betonoberfläche

Am 7. April 2010 wurde die Vorbereitung der Betonunterlage mittels Kugelstrahlen durchgeführt.

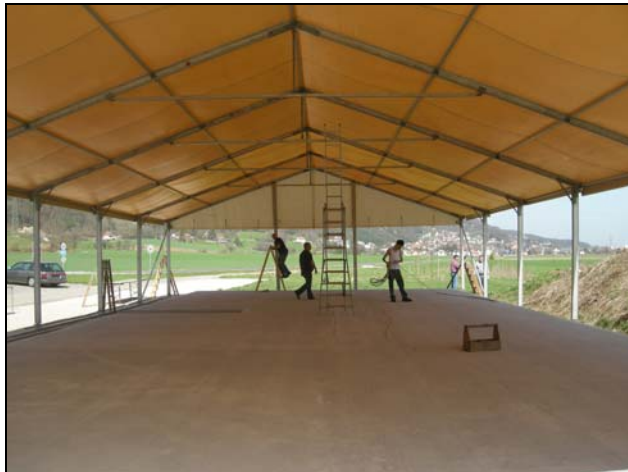
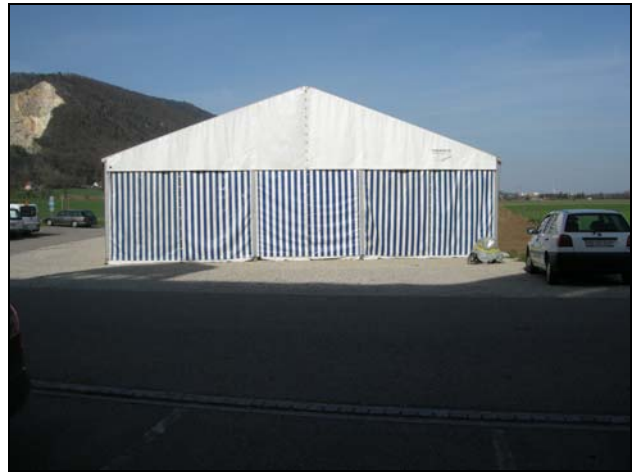
**Abb. 7** Aufbau des Schutzzeltes (Bild 5301 und 5303) am 7. April 2010

Um die Ausführung der einzelnen Versuchsfelder mit einer Brückenabdichtung- und einem Brückenbelagsaufbau unabhängig von der Witterung ausführen zu können und auch um die entsprechenden Prüfungen zeitgerecht durchführen zu können, wurde die gesamte Platte von 10 x 24 m mit einem Schutzzelt vor den Witterungseinflüssen geschützt, wie auf Abb. 7 zu sehen ist.

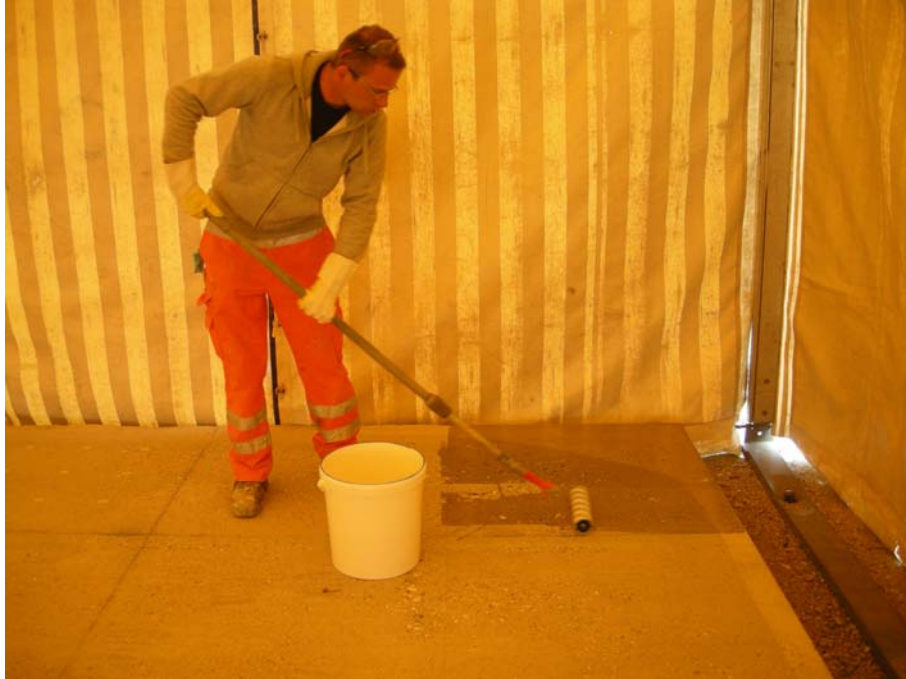
**Abb. 8** Applikation der Epoxidharz-Grundierung mit Lammfellroller

- 09.04.2010 EP-Grundierung durch Sika
- 12.04.2010 FLK PU Abdichtung durch Sika
- 26.04.2010 IMP erstellt Fehlstellen in der Abdichtung
- 26.04.2010 Applikation eines Schmelzklebers
- 28.04.2010 Einbau der Gussasphalt-Schutzschicht durch Walo Bertschinger

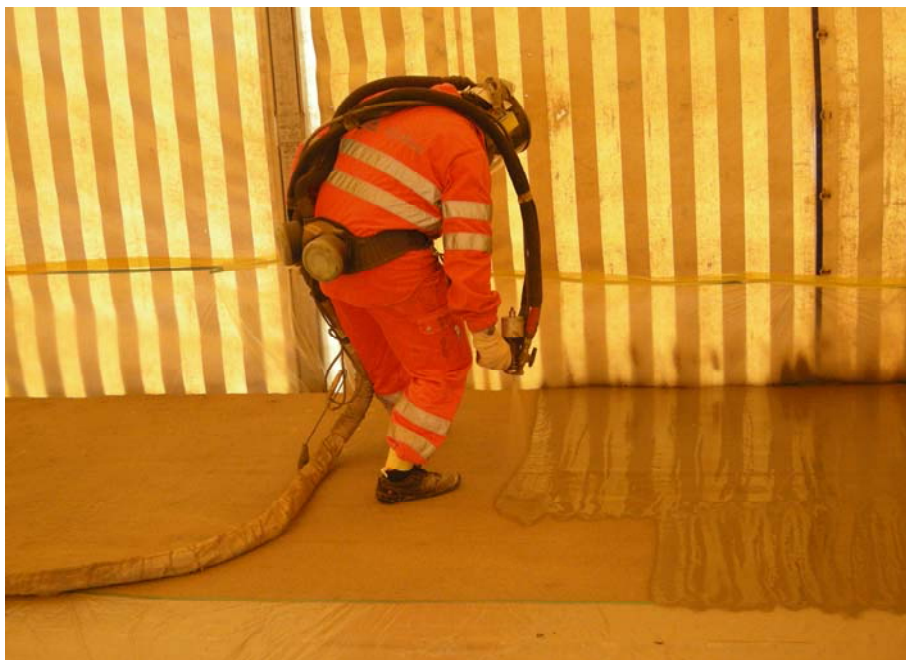
**Abb. 9** Aufspritzen der Abdichtung aus Flüssigkunststoff FLK PU

- FLK PU; Polyurethan-Flüssigkunststoff (PU-FLK):  
Es wurde eine füllstofffreie, rasch härtende Polyurethankombination aus zwei Komponenten zur Herstellung elastischer, rissüberbrückender Dichtungsschichten verwendet.

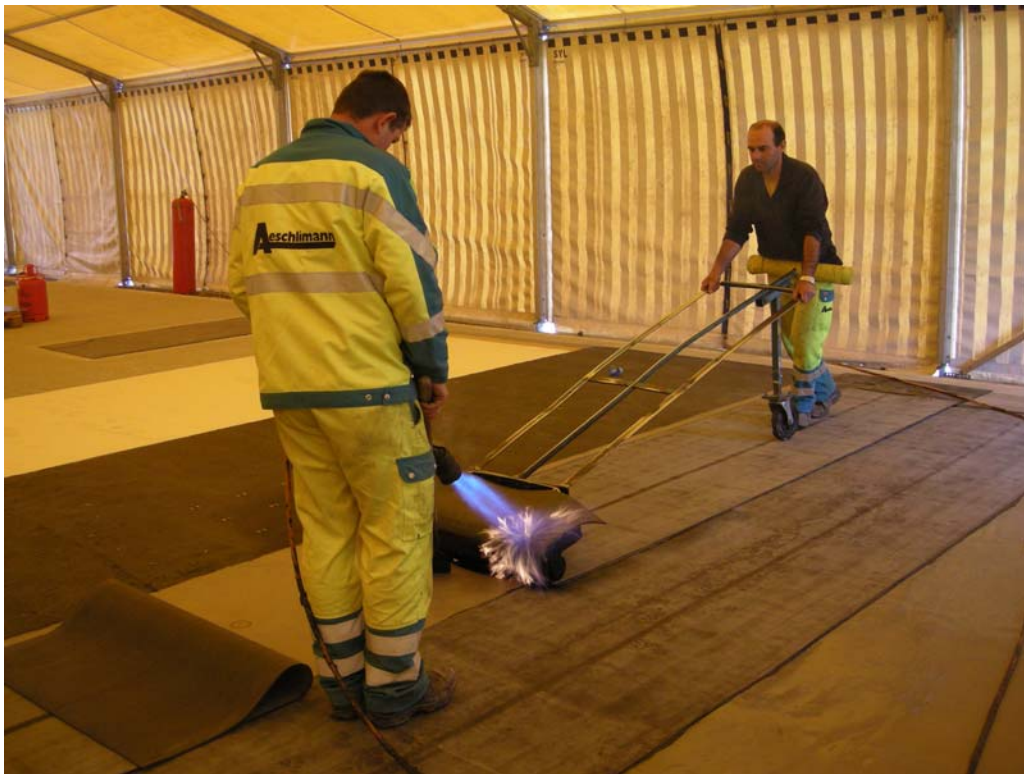
**Abb. 10** Applikation der PBD-Abdichtung

- 09.04.2010 EP-Grundierung durch Sika
- 12.04.2010 EP-Versiegelung durch Sika
- 15.04.2010 PBD-Abdichtung durch Aeschlimann AG
- 26.04.2010 IMP erstellt Fehlstellen in der Abdichtung
- 28.04.2010 Einbau der Gussasphalt-Schutzschicht durch Walo Bertschinger

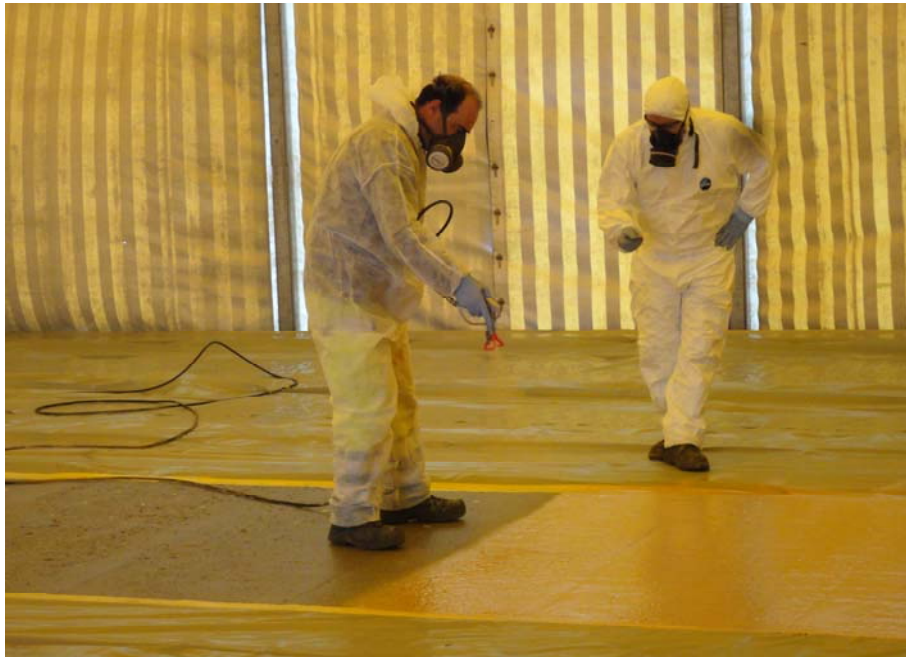
**Abb. 11** Aufspritzen der PMMA-Flüssigkunststoff-Abdichtung

- 08.04.2010 1. Schicht PMMA durch Aeschlimann AG
- 09.04.2010 2. Schicht PMMA durch Aeschlimann AG
- 26.04.2010 IMP erstellt Fehlstellen in der Abdichtung
- 26.04.2010 Applikation Schmelzkleber
- 27.04.2010 Einbau der Gussasphalt-Schutzschicht durch Aeschlimann AG

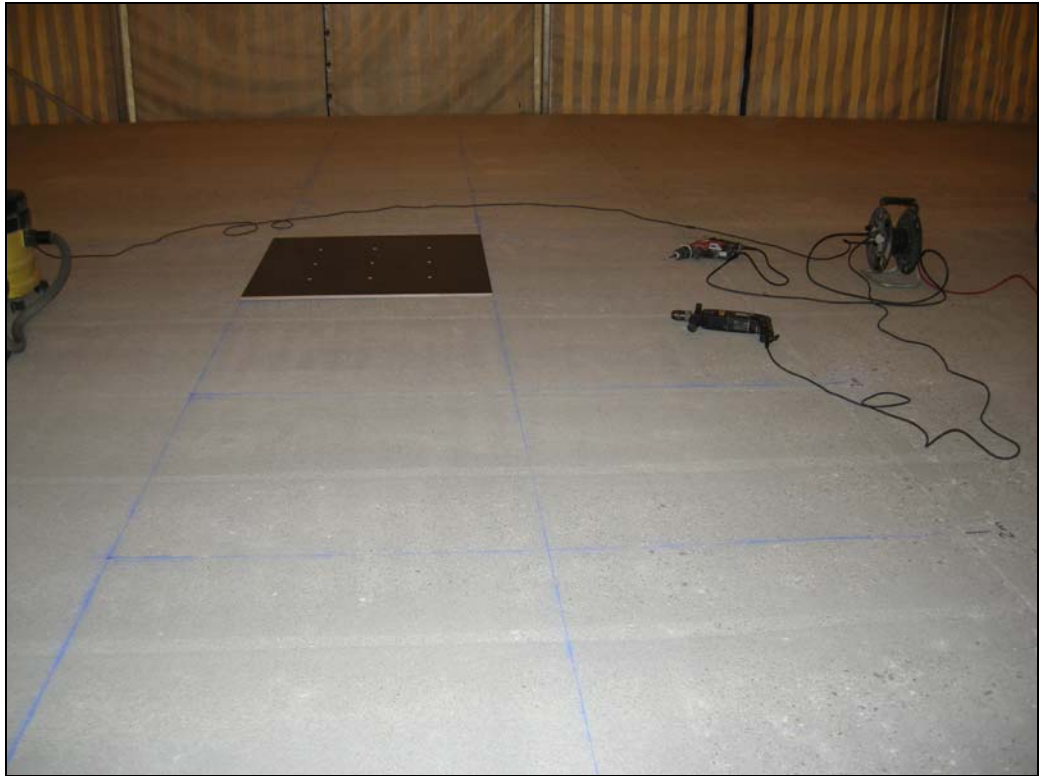
**Abb. 13** Markierung der einzelnen Felder auf der Betonoberfläche

In der Abb. 14 ist die verwendete Schablone abgebildet. Mittels Schnurschlag wurden die einzelnen Probefelder in 1 x 1 m grosse Quadrate eingeteilt. In die festgelegten Quadrate wurden mittels Schablone die Hohlstellen gebohrt.

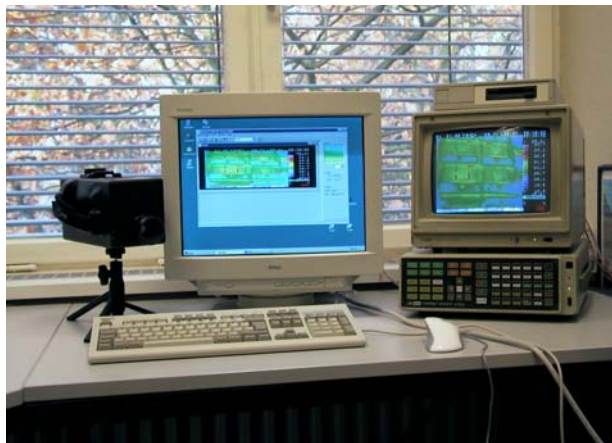
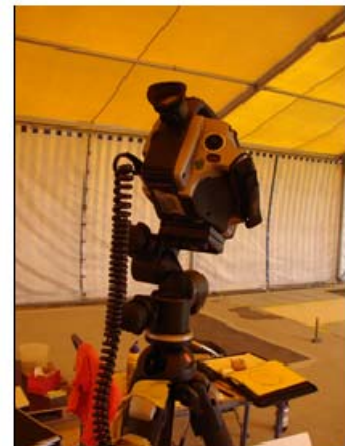
**Abb. 17** Wärmebildkamera mit Auswertung am Monitor

Wärmebildsysteme arbeiten im Spektralbereich von 3 – 5  $\mu\text{m}$  oder von 8 – 14  $\mu\text{m}$ . Sie sind entweder standardmässig mit einem thermoelektrischen Kühler ausgestattet oder benötigen keine Kühlung und erfassen die von einem Gegenstand abgestrahlte Energie völlig berührungslos, ohne Auswirkung auf das Messobjekt. Die Abstrahlung im Blickfeld der Wärmebildkamera wird über eine Optik dem Sensor zugeführt und auf einem Monitor dargestellt. Die Software erlaubt die Auswertung erfasster oder abgespeicherter Daten nach Standardfunktionen.

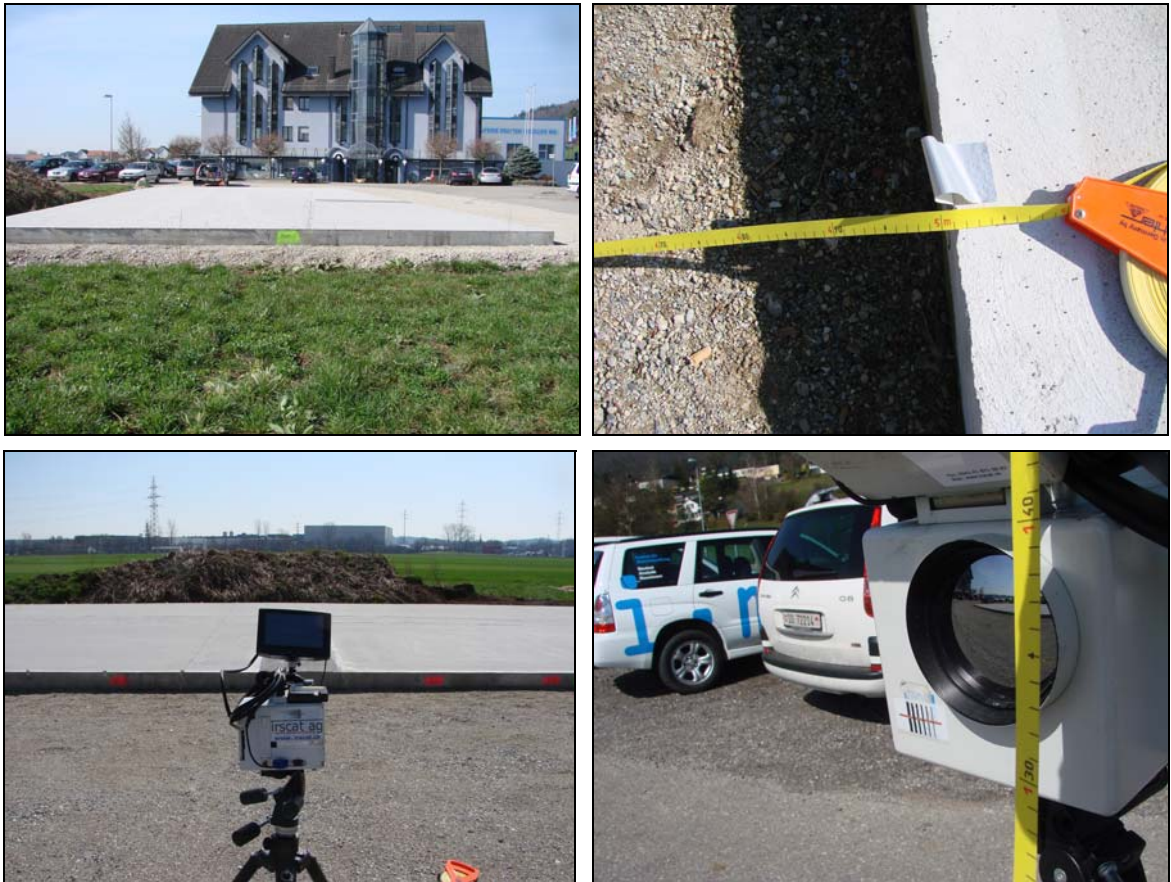
**Abb. 18** Vermessen der Aufnahmestandorte für die Erstaufnahmen mit der IR-Kamera.

Bei den ersten Aufnahmen wurden die Sonnenstrahlung als Pulsquelle verwendet. (Absorption im Sonnenspektrum und Emission im IR- Spektrum). Bei den erstellten Aufnahmen wurde allein die Eigenstrahlung des Objektes detektiert und zur Auswertung aufbereitet. Die „Aktive Thermografie“ oder „Phasen-Puls-Thermografie“ wurden nicht angewendet.

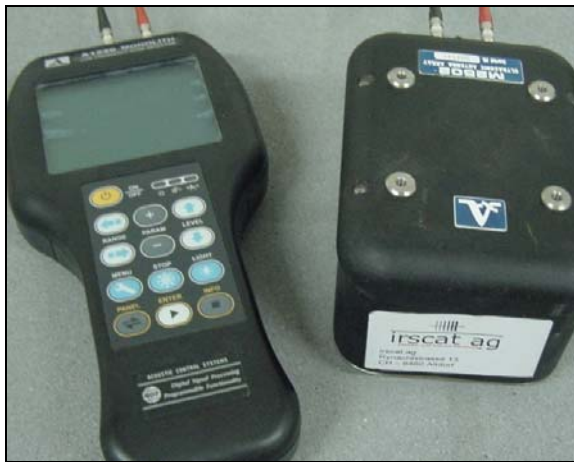
**Abb. 21** Geräte des Ultraschall-Verfahrens; Speichergerät (links) und Messkopfeinheit (rechts).

Das Phased-Array-Gerät besteht aus dem Processor mit der Baugruppe für die Zeitsteuerung und einem externen Leistungsteil. Es sind 12 Ultraschallprüfköpfe und 12 Empfänger im Messkopf eingebaut.

Die 12 Sender und Empfänger liefern ein räumliches Schallbild aus dem Innern eines Bauteils.

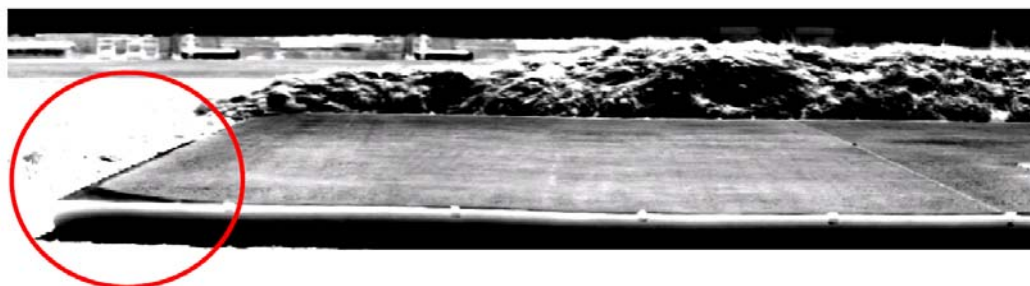
Zudem beeinflussen Wind, Feuchtigkeit und Exposition der Betonoberfläche die Temperaturänderungen. Die Eckzone auf der Plattenoberfläche wird deutlich wärmer als die eigentliche Fläche (siehe Abb. 30). In der Eckzone wirken sich die Unterschiede in der Feuchtigkeit der Betonplatte und im Emissionswert auf das thermische Verhalten aus.

**Abb. 31** Höhere Temperatur in der Ecke

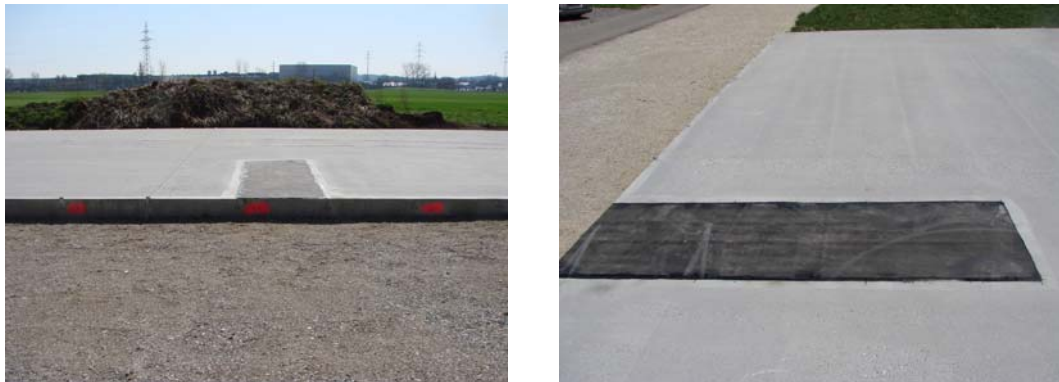
In der mittleren Platte wurde ein Vorversuch durchgeführt um die ursprünglich festgelegte Grösse der unter der Polymer-Dichtungsbahn erstellten Fehlstellen zu überprüfen. Ursprünglich wurden Durchmesser und Tiefe der Fehlstellen wie folgt abgestuft: 2/5/15 mm,

Um sicher zu gehen, dass diese Abstufung relevant ist, wurde in einem Vorversuch überprüft, ob die Fehlstellen detektiert werden können.

**Abb. 32** Vorversuch bei dem unter der PBD-Abdichtung Fehlstellen erstellt wurden.

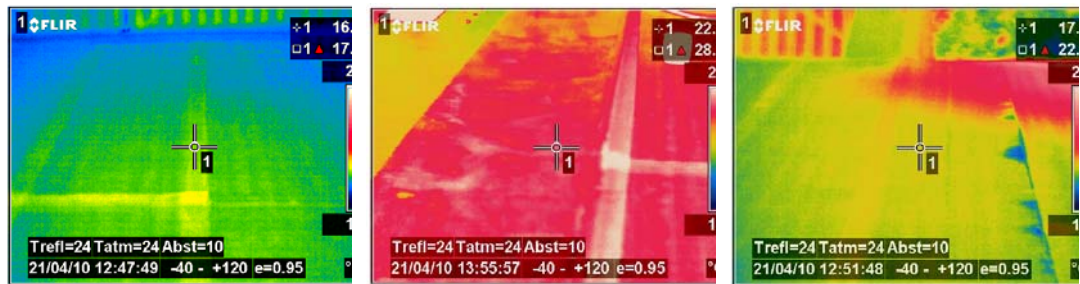
Partielle thermische Unregelmäßigkeiten wurden auf allen Abdichtungen festgestellt, jedoch konnten diese nicht den zu ortenden Fehlstellen zugewiesen werden.

**Abb. 40** Für die Ortung der Fehlstellen wurden in verschiedenen Feldern auch Detailaufnahmen erstellt. Die Bilder oben sind Ansichten aus der Testfläche 2 bei der Überlappung der Abdichtungsbahnen. Feld 2.2 (Bild oben links) und Feld 2.3 (Bild Mitte) und Feld 2.4 (Bild rechts).

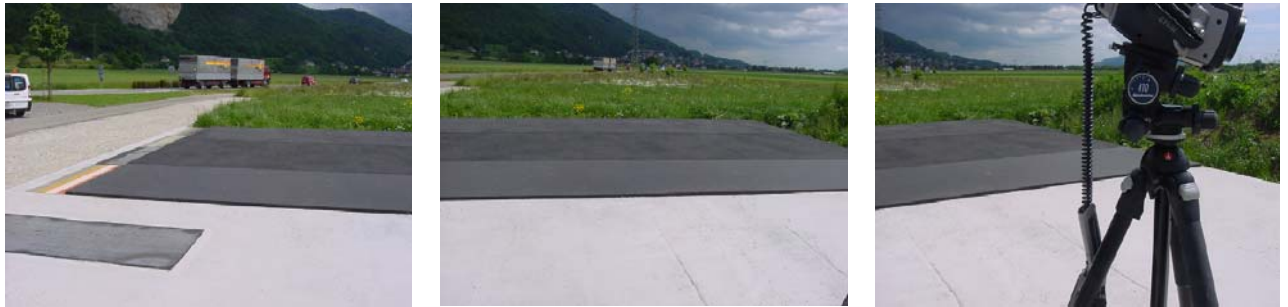
**Abb. 47** Normalbild (oben) und IR-Bild ( unten) der Schutzschicht der Platte 2

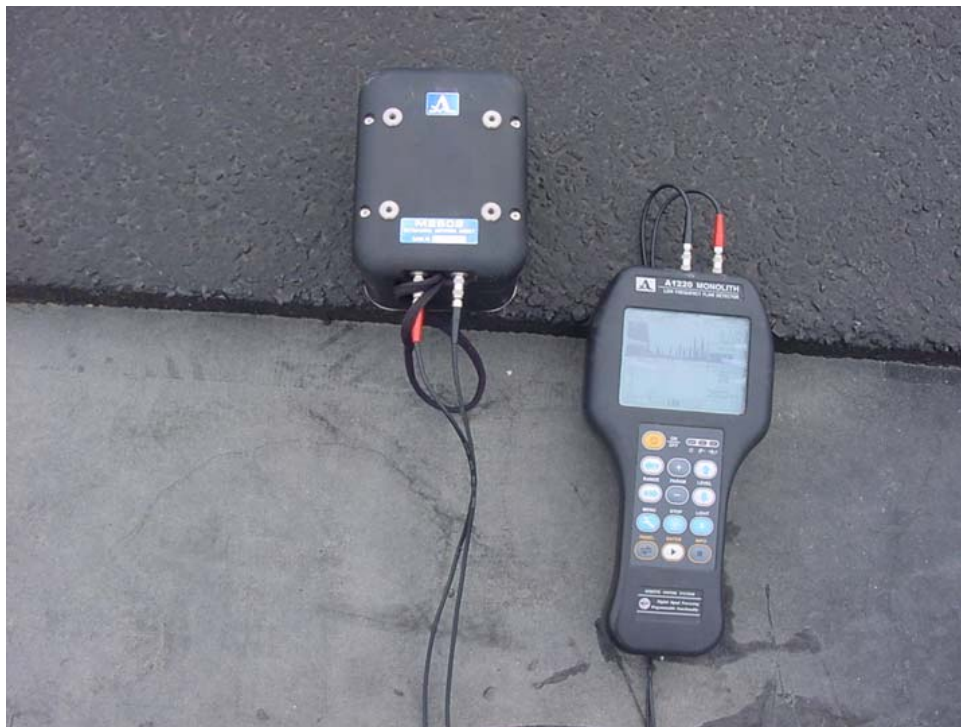
**Abb. 50** Sender und Empfänger der Ultraschall-Messung

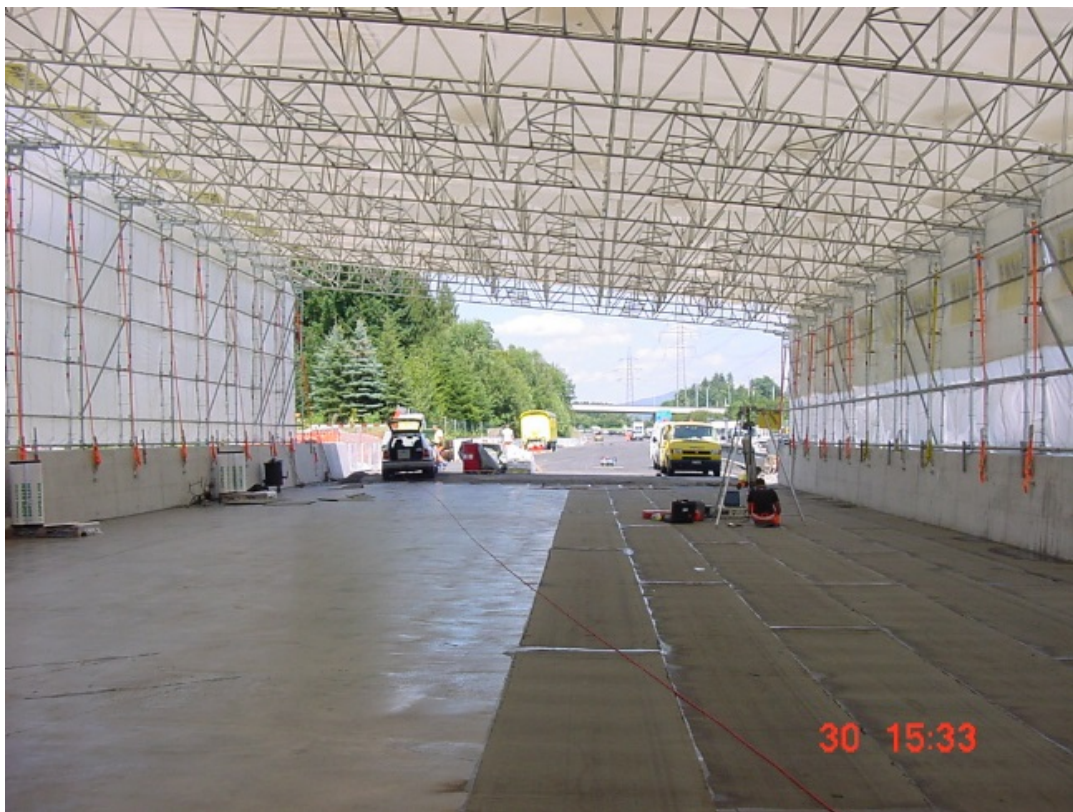
**Abb 60** Bünztal-Viadukt im Bauzustand

Im Zuge der Instandstellung des Bünztal-Viaduktes A1 konnten am 30. Juli 2012 auf der PBD-Abdichtung Messungen mit der Methode der Schall-Analyse durchgeführt werden.

Es wurde ein Messfeld auf der Brücke festgelegt und das entsprechende Raster im Messfeld mit der Angabe der x- und y- Richtung aufgezeichnet.

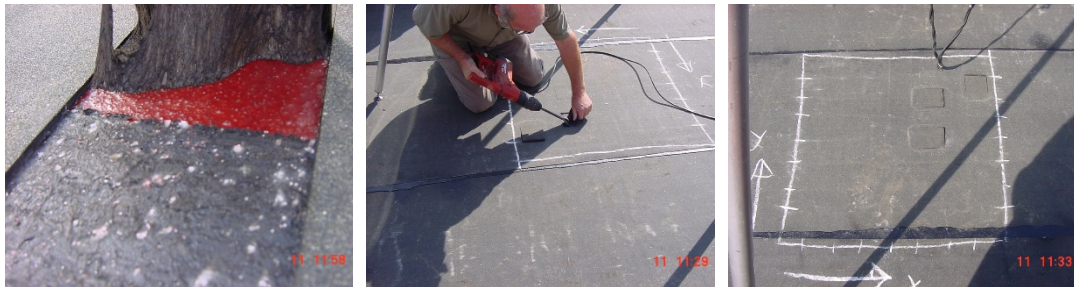
**Abb. 62** Durchführung der Schälzugprüfung im Messfeld der Schallanalyse

Beim Objekt B 70 der Autobahnausfahrt Brienz wurden am 11.09.2012 Vergleichsmessungen durchgeführt.

Im Messfeld sind die x- und y- Richtungen definiert und die Abstände der zu messenden Linien von je 10 cm im Raster aufgezeichnet.

Nach der Erfassung der Schalldaten mit der Schallanregung und mit dem Laubrechen wurde bei jedem Feldversuch auch die Haftzugfestigkeit gemessen.
